Hauts-de-France, Somme Fontaine-sur-Somme 1-3 rue de Haut

# Ferme Dulin, actuellement maison

Numéro de dossier : IA80010975 Date de l'enquête initiale : 2023 Date(s) de rédaction : 2023

Cadre de l'étude : inventaire topographique Pays d'art et d'histoire Ponthieu-baie de Somme

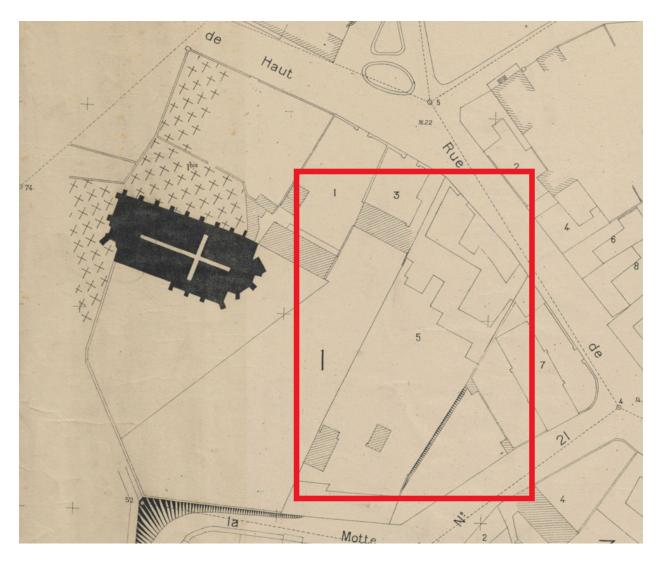
Destruction de la ferme Dulin, fond de plan, topographie, Fontaine-sur-Somme, Commissariat à la Reconstruction Immobilière, Feuille 1, 1942 (AD Somme ; 70W CP 39 2, ZH323)

La parcelle sur laquelle est aujourd'hui bâtie cette ferme n'est pas lotie sur le plan parcellaire de 1833. Le plan des îlots sinistrés et des bâtiments détruits en 1940 (AD Somme ; 70 W CP 39 2, ZH323), réalisé en 1942 par le Commissariat à la Reconstruction immobilière, figure plusieurs bâtiments entièrement détruits. Les premières photographies de Jean Hubert (AD Somme ; 1272 W 515) de 1949 révèlent cet état de destruction. Seules deux petites constructions annexes en fond de cour semblent avoir résisté. De source orale, cette ferme fait partie des premiers édifices de la commune à avoir été reconstruits. Dès 1949, les travaux sont ainsi engagés. Ils sont achevés en 1951, comme l'attestent les dernières photographies de cette année-là par Jean Hubert (AD Somme ; 1272 W 515). En l'absence de dossier spécifique de dommages de guerre ou de permis de construire, le nom de l'architecte est inconnu.

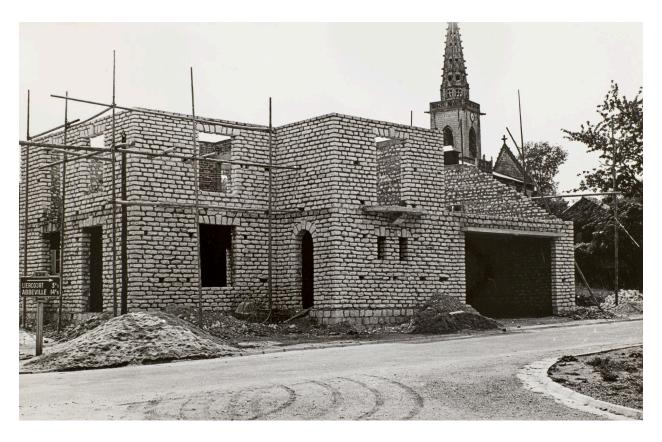
Reconstruction de la ferme Dulin, maison d'habitation, vue depuis la rue de Haut, par Jean Hubert photographe à Amiens, 24 mai 1950 (AD Somme ; 1272 W 515).

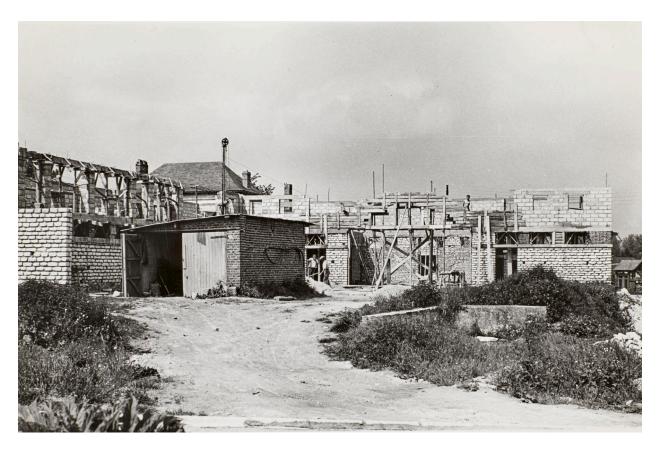
Reconstruction de la ferme Dulin, depuis la rue de la Motte, par Jean Hubert photographe à Amiens, 24 mai 1950 (AD Somme ; 1272 W 515).

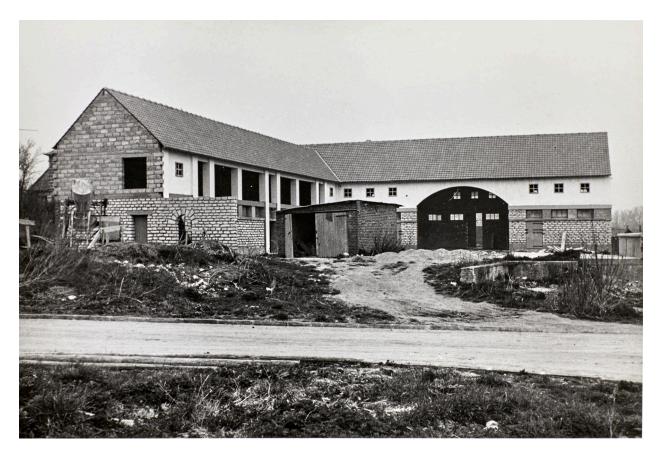
Ferme Dulin, bâtiment agricole, vue depuis la rue de la Motte, par Jean Hubert photographe à Amiens, 19 avril 1951 (AD Somme ; 1272 W 515).

Les bâtiments agricoles se développent à l'arrière en suivant un plan en L. Ils sont marqués par une large porte cochère en arc surbaissé. Le rez-de-chaussée est construit en pierre calcaire à bossage tandis que la partie haute est en parpaing peint en blanc. De ce côté, les toits sont en tuile, à longs pans et pignons couverts.

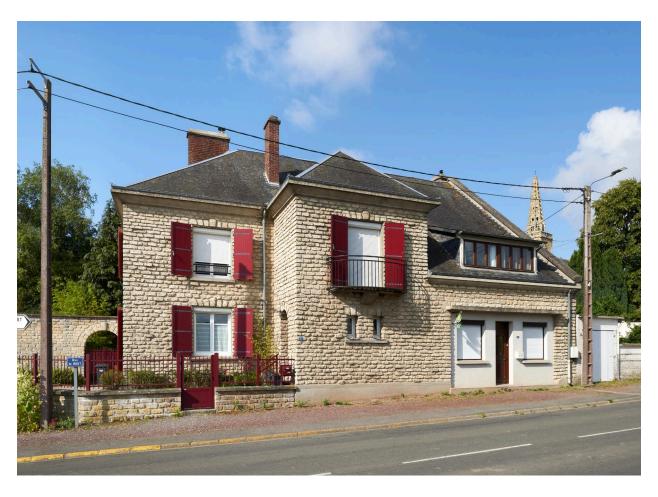
Vue nord de la maison d'habitation.

Une partie du bâtiment est en front de rue, l'autre partie est en retrait. Sur la partie en front de rue, une porte à l'étage ouvre sur un balcon semi-circulaire. Deux portes sont construites à l'ouest, dont une en plein cintre. Les linteaux droits des ouvertures possèdent des claveaux.

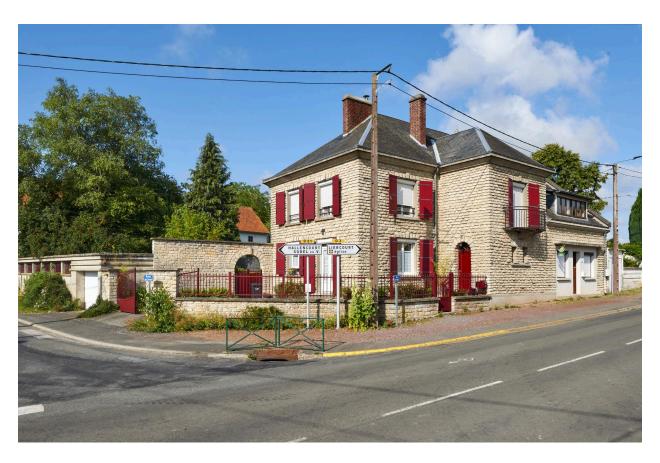
Vue nord-est de la maison d'habitation.

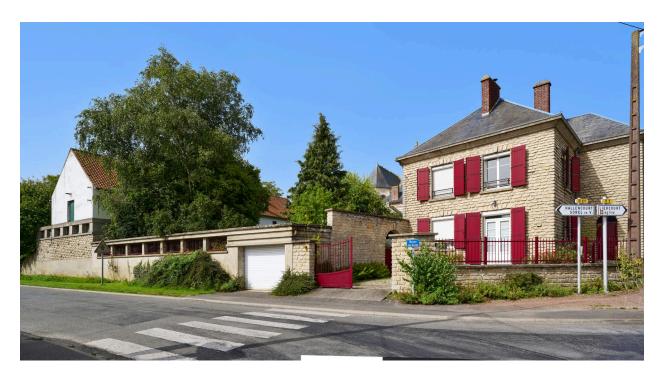
Vue est de la maison d'habitation et d'un bâtiment agricole.

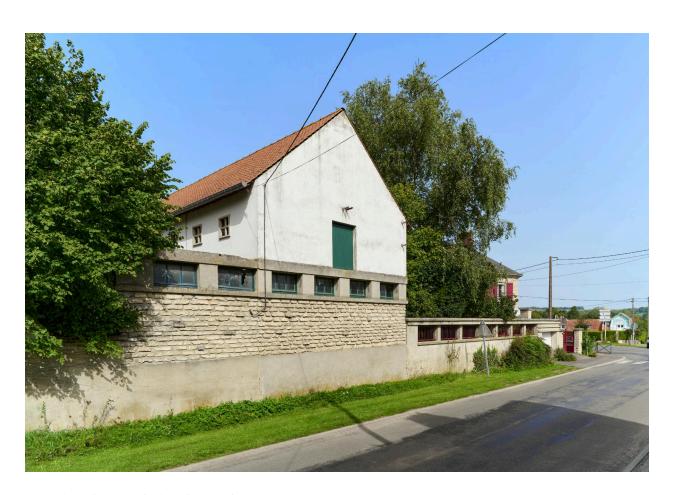
Vue est du bâtiment agricole, prise depuis la rue.

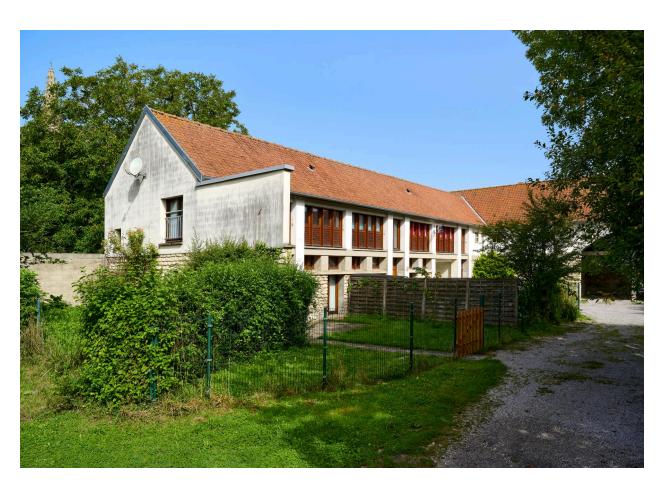
Vue sud des bâtiments agricoles, prise depuis la cour.
