Hauts-de-France, Somme  
Fontaine-sur-Somme  
1-3 rue de Haut

## Ferme Dulin, actuellement maison

Numéro de dossier : IA80010975

Cadre de l'étude : inventaire topographique Pays d'art et d'histoire Ponthieu-baie de Somme

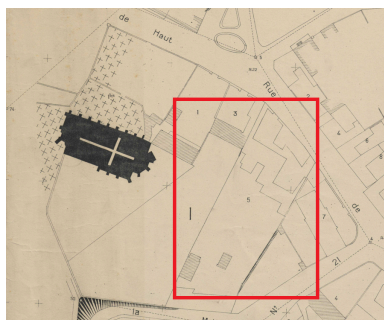
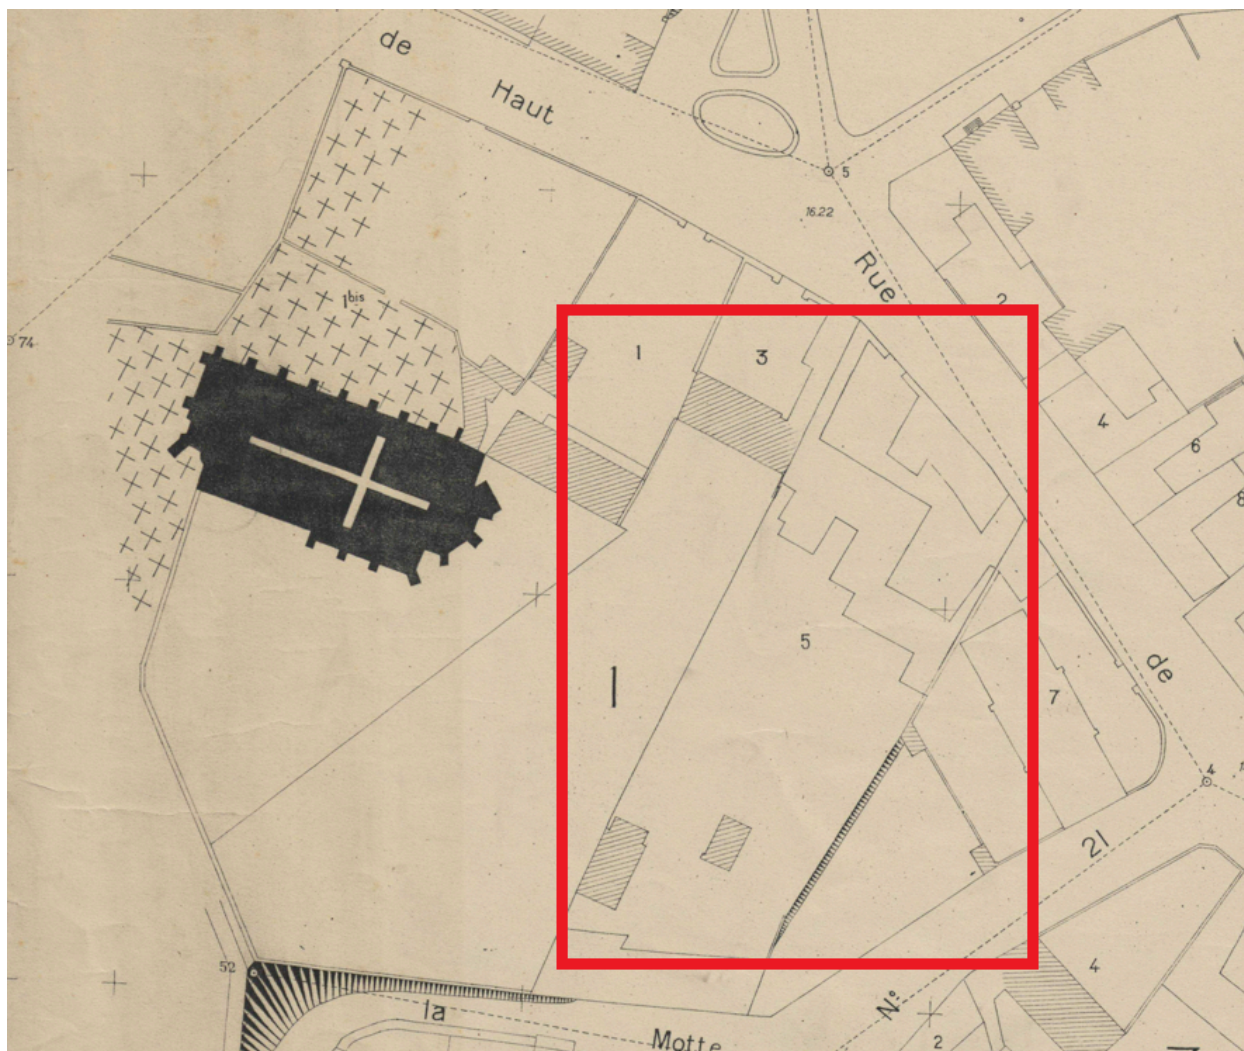
Destruction de la ferme Dulin, fond de plan, topographie, Fontaine-sur-Somme, Commissariat à la Reconstruction Immobilière, Feuille 1, 1942 (AD Somme ; 70W CP 39 2, ZH323)  
Repro. Archives départementales de la Somme  
IVR32\_20238005211NUCA

Destruction de la ferme Dulin, fond de plan, topographie, Fontaine-sur-Somme, Commissariat à la Reconstruction Immobilière, Feuille 1, 1942 (AD Somme ; 70W CP 39 2, ZH323)

La parcelle sur laquelle est aujourd'hui bâtie cette ferme n'est pas lotie sur le plan parcellaire de 1833. Le plan des îlots sinistrés et des bâtiments détruits en 1940 (AD Somme ; 70 W CP 39 2, ZH323), réalisé en 1942 par le Commissariat à la Reconstruction immobilière, figure plusieurs bâtiments entièrement détruits. Les premières photographies de Jean Hubert (AD Somme ; 1272 W 515) de 1949 révèlent cet état de destruction. Seules deux petites constructions annexes en fond de cour semblent avoir résisté. De source orale, cette ferme fait partie des premiers édifices de la commune à avoir été reconstruits. Dès 1949, les travaux sont ainsi engagés. Ils sont achevés en 1951, comme l'attestent les dernières photographies de cette année-là par Jean Hubert (AD Somme ; 1272 W 515). En l'absence de dossier spécifique de dommages de guerre ou de permis de construire, le nom de l'architecte est inconnu.

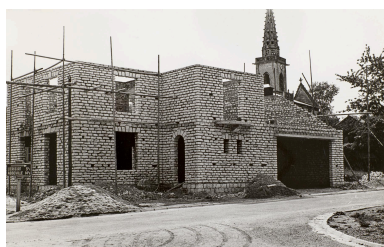
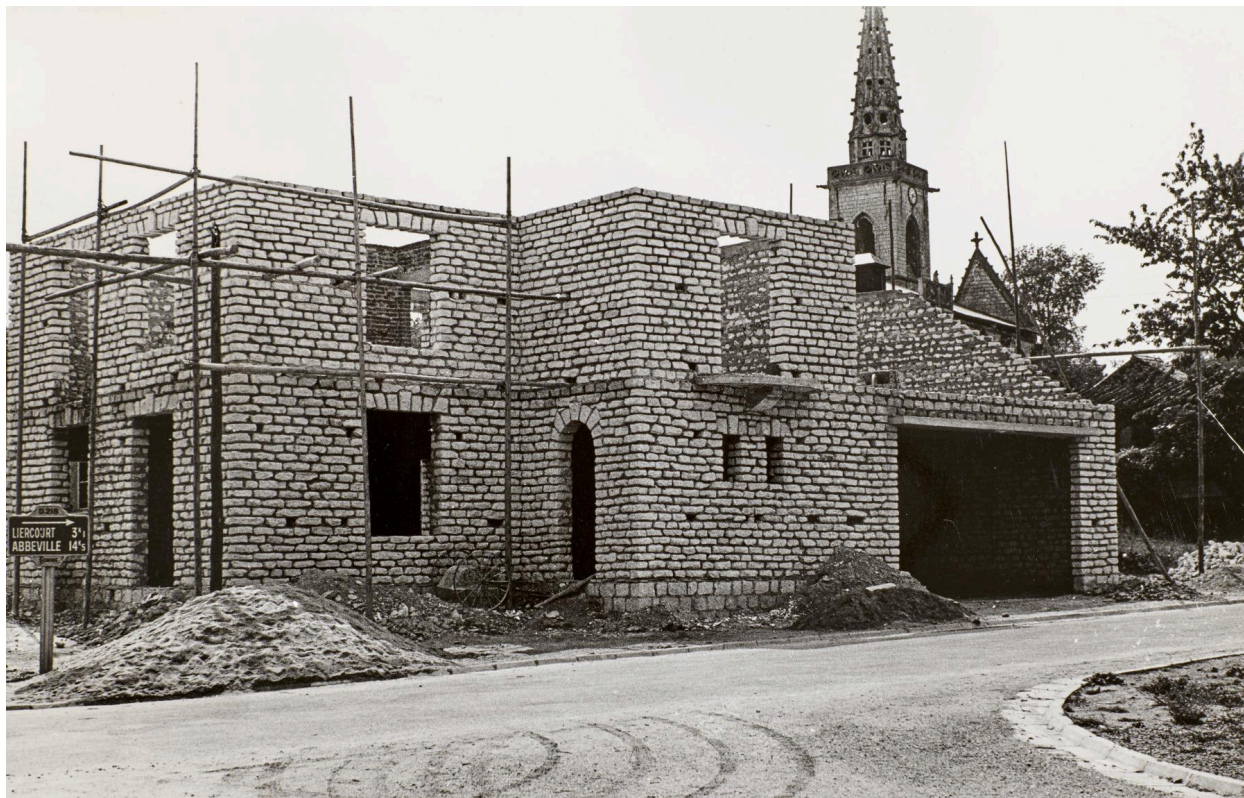
Reconstruction de la ferme Dulin, maison d'habitation, vue depuis la rue de Haut, par Jean Hubert photographe à Amiens, 24 mai 1950 (AD Somme ; 1272 W 515).  
Repro. Thierry Lefébure  
IVR32\_20248000016NUCA

Reconstruction de la ferme Dulin, maison d'habitation, vue depuis la rue de Haut, par Jean Hubert photographe à Amiens, 24 mai 1950 (AD Somme ; 1272 W 515).

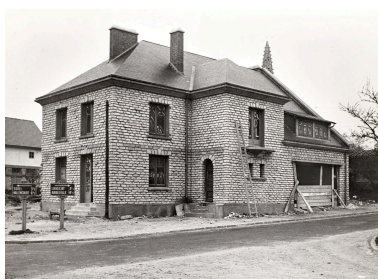
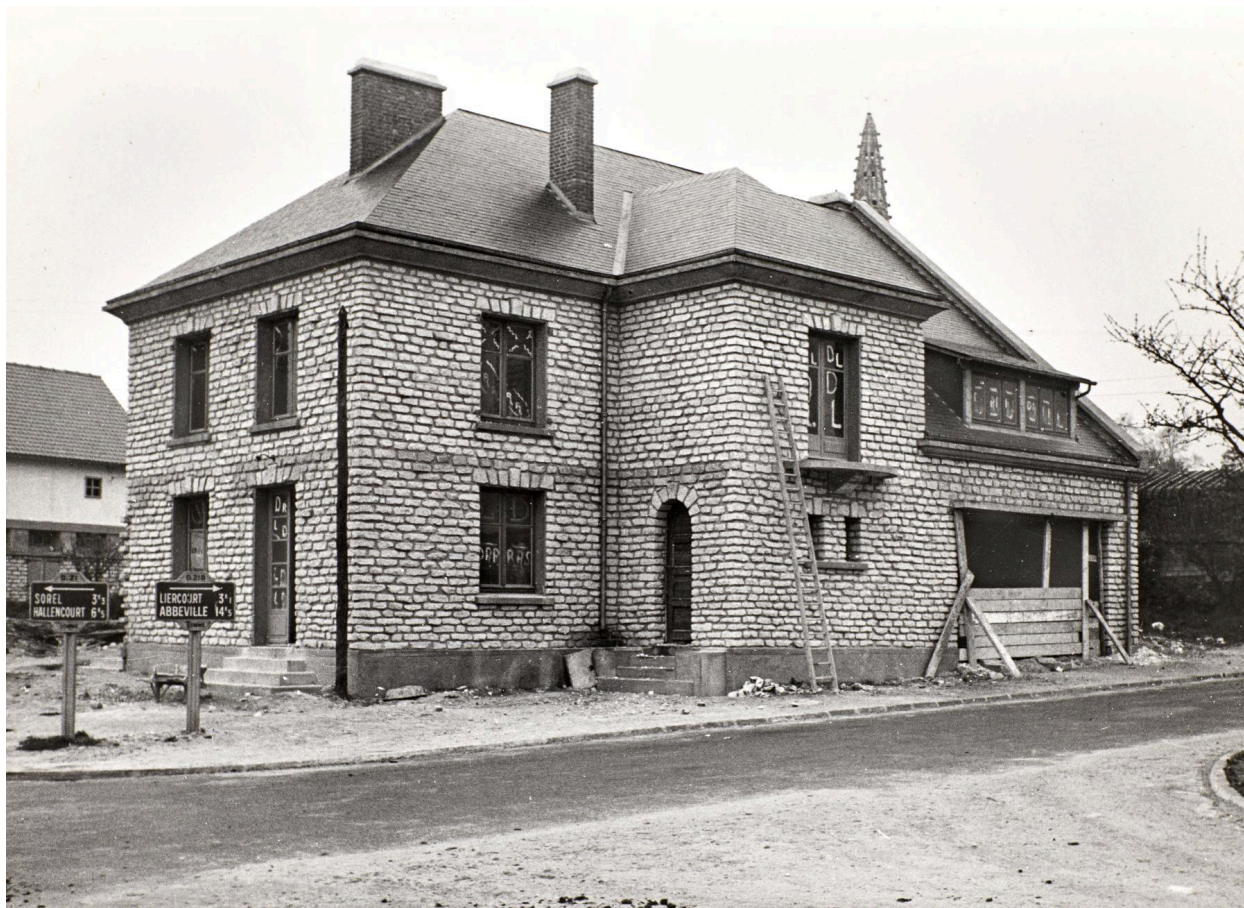
Maison de la ferme Dulin, vue depuis la rue de Haut, par Jean Hubert photographe à Amiens, 19 avril 1951 (AD Somme ; 1272 W 515).  
Repro. Thierry Lefébure  
IVR32\_20248000017NUCA

Maison de la ferme Dulin, vue depuis la rue de Haut, par Jean Hubert photographe à Amiens, 19 avril 1951 (AD Somme ; 1272 W 515).

La maison d'habitation se distingue par l'emploi de pierre calcaire à bossage avec une corniche en béton. Elle présente une élévation à un étage carré et comble, avec retour en pignon qui se prolonge à l'alignement sur l'ancien garage, transformé en partie habitable. Cette dernière est en rez-de-chaussée avec étage de comble percé d'une large lucarne rampante. L'ensemble est couvert d'un toit en ardoise à croupe et pignon découvert à l'ouest. L'impression massive et robuste apportée par les matériaux est compensée par l'ouverture de larges baies horizontales et linteaux à claveau central, de portes en plein cintre et par l'aménagement d'un jardinet à l'avant.

Une partie du bâtiment est en front de rue, l'autre partie est en retrait. Sur la partie en front de rue, une porte à l'étage ouvre sur un balcon semi-circulaire. Deux portes sont construites à l'ouest, dont une en plein cintre. Les linteaux droits des ouvertures possèdent des claveaux.

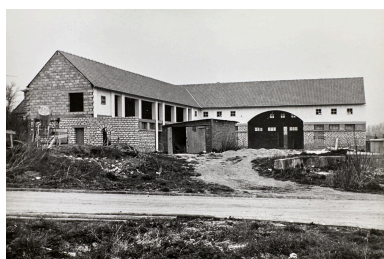
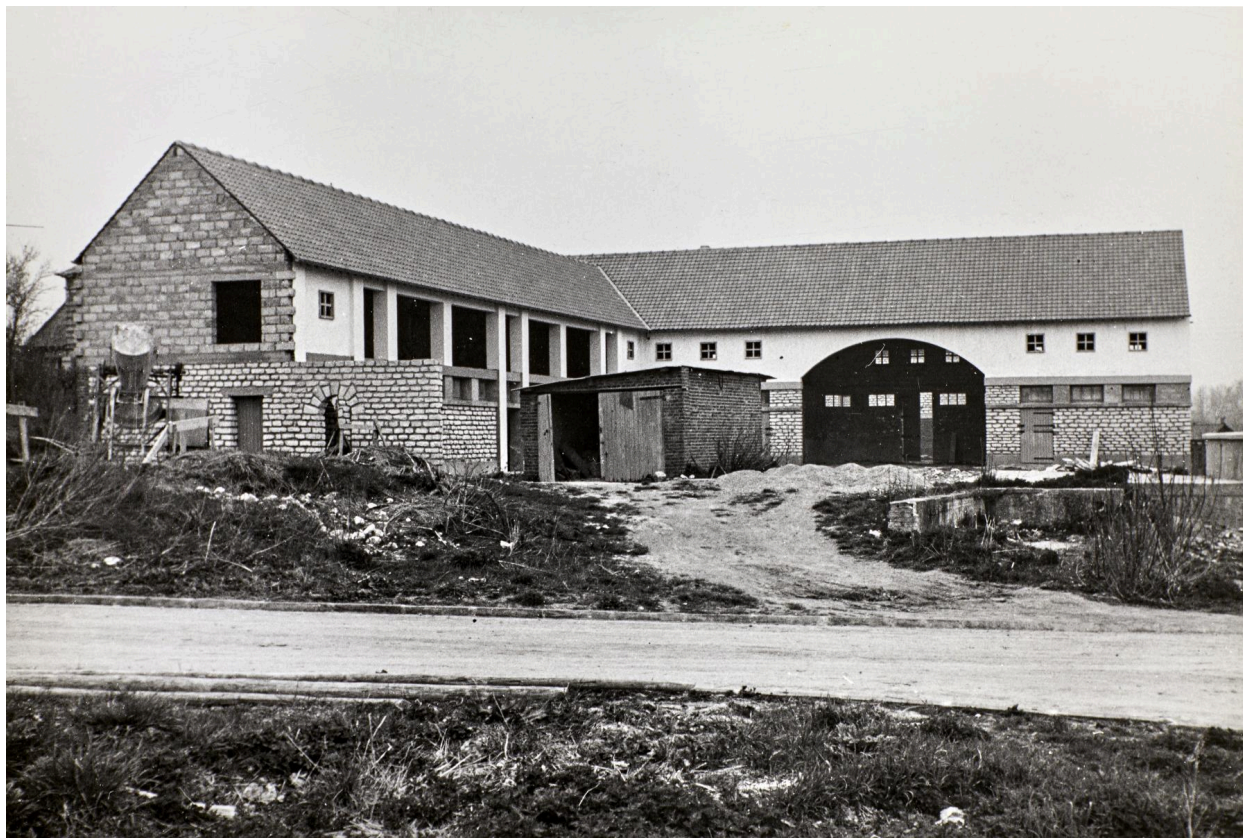
Ferme Dulin, bâtiment agricole, vue depuis la rue de la Motte, par Jean Hubert photographe à Amiens, 19 avril 1951 (AD Somme ; 1272 W 515).  
Repro. Thierry Lefébure  
IVR32\_20248000020NUCA

Ferme Dulin, bâtiment agricole, vue depuis la rue de la Motte, par Jean Hubert photographe à Amiens, 19 avril 1951 (AD Somme ; 1272 W 515).

Les bâtiments agricoles se développent à l'arrière en suivant un plan en L. Ils sont marqués par une large porte cochère en arc surbaissé. Le rez-de-chaussée est construit en pierre calcaire à bossage tandis que la partie haute est en parpaing peint en blanc. De ce côté, les toits sont en tuile, à longs pans et pignons couverts.

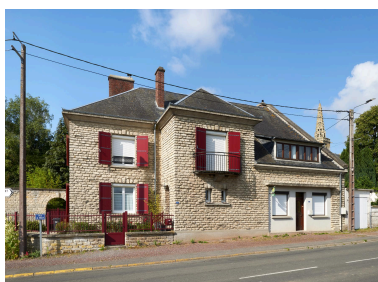
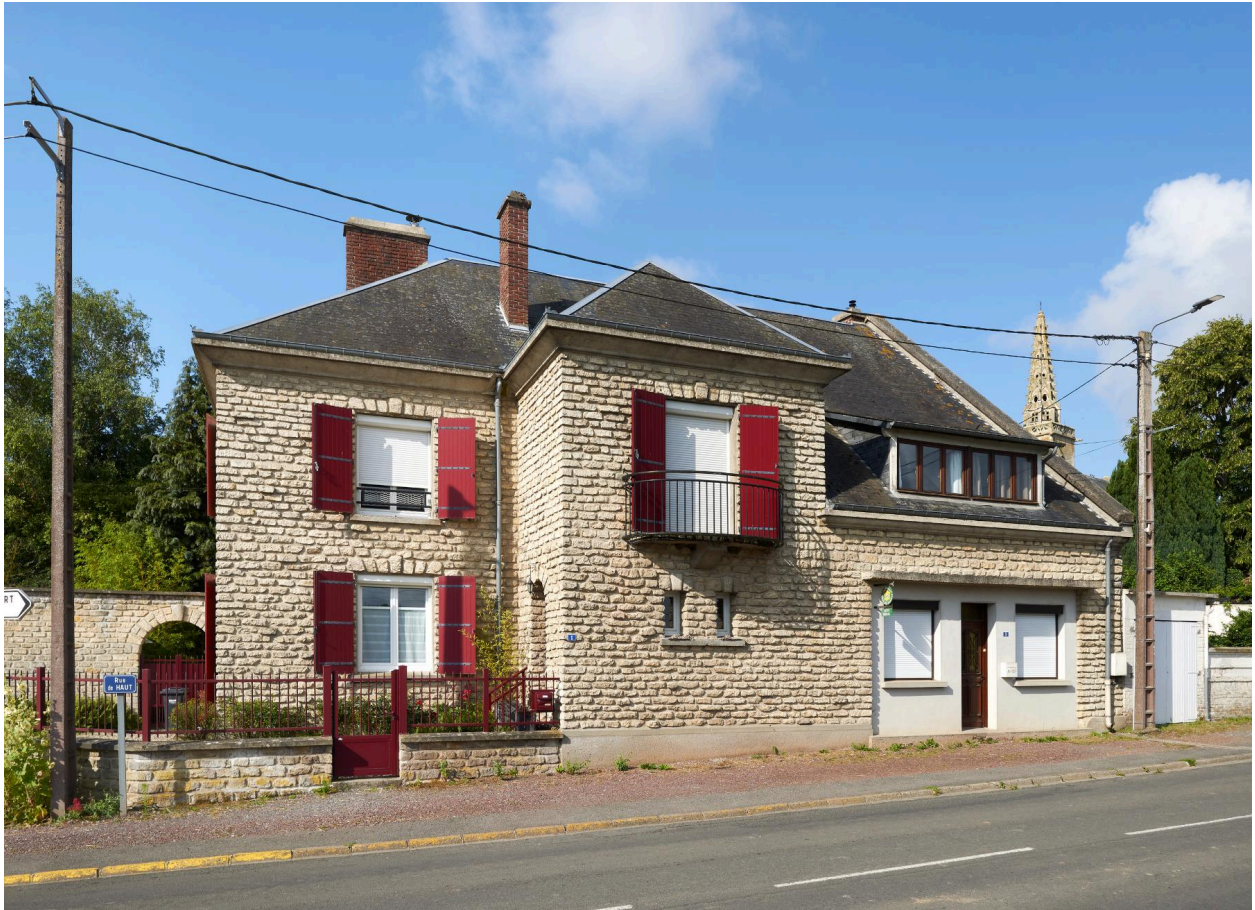
Vue nord de la maison d'habitation.  
Phot. Thierry Lefébure  
IVR32\_20238000535NUCA

Vue nord de la maison d'habitation.

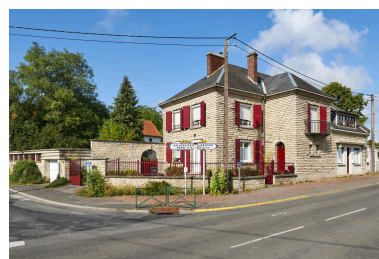
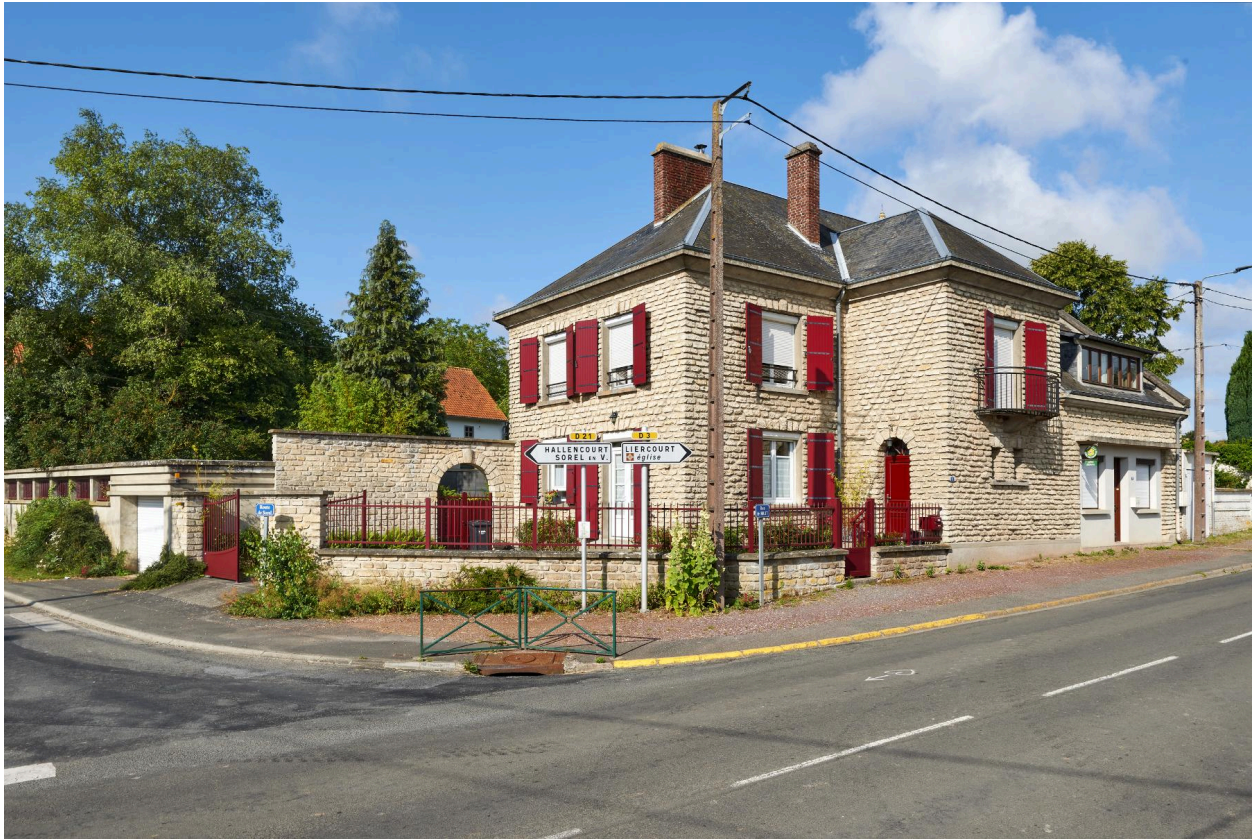
Vue nord-est de la maison d'habitation.  
Phot. Thierry Lefébure  
IVR32\_20238000536NUCA

Vue nord-est de la maison d'habitation.

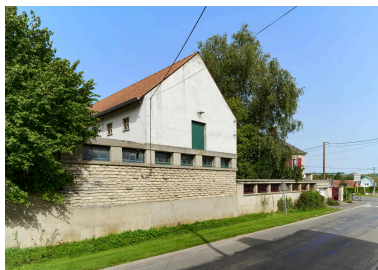
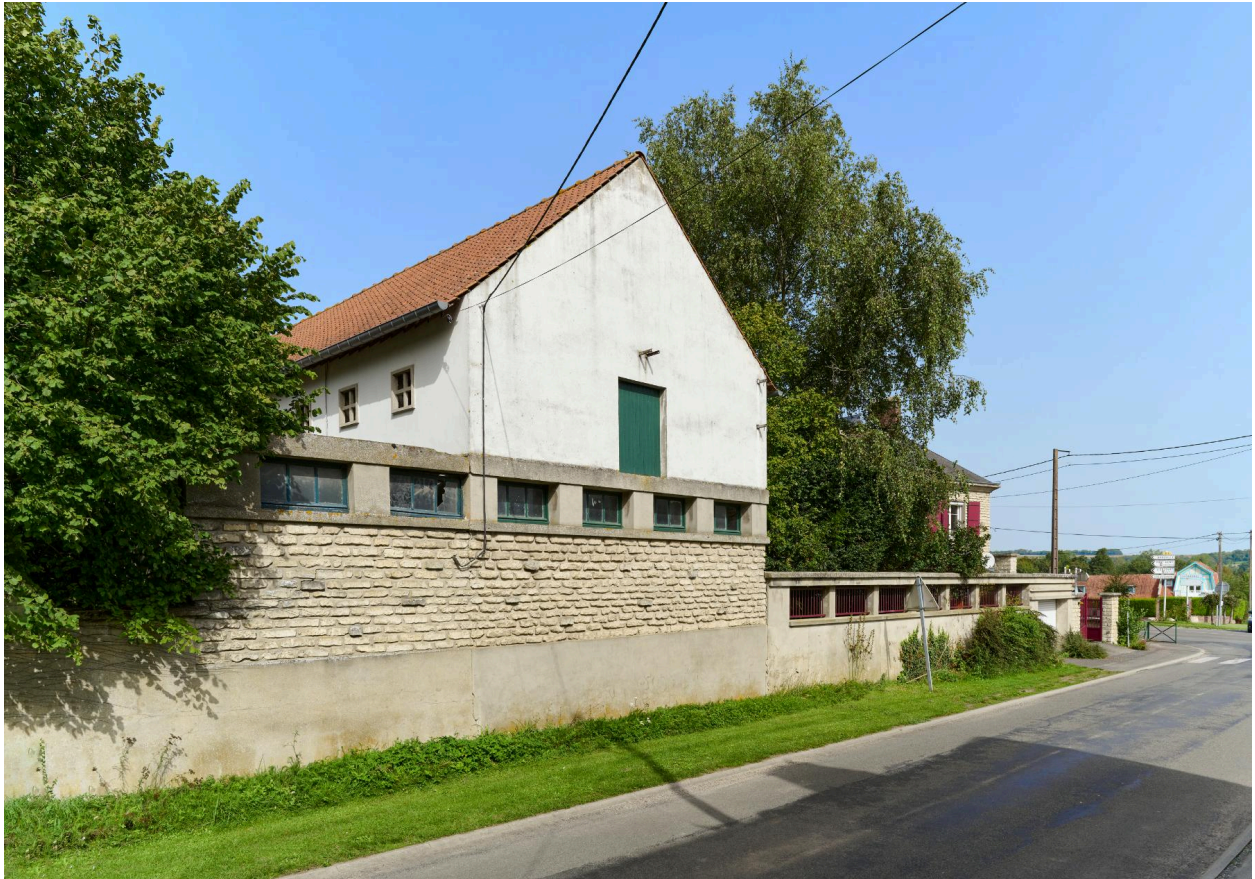
Vue est du bâtiment  
agricole, prise depuis la rue.

Vue est du bâtiment agricole, prise depuis la rue.

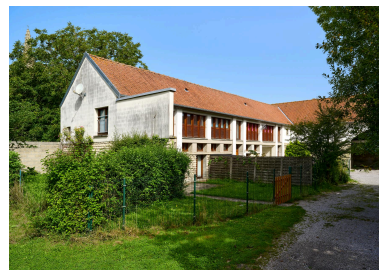
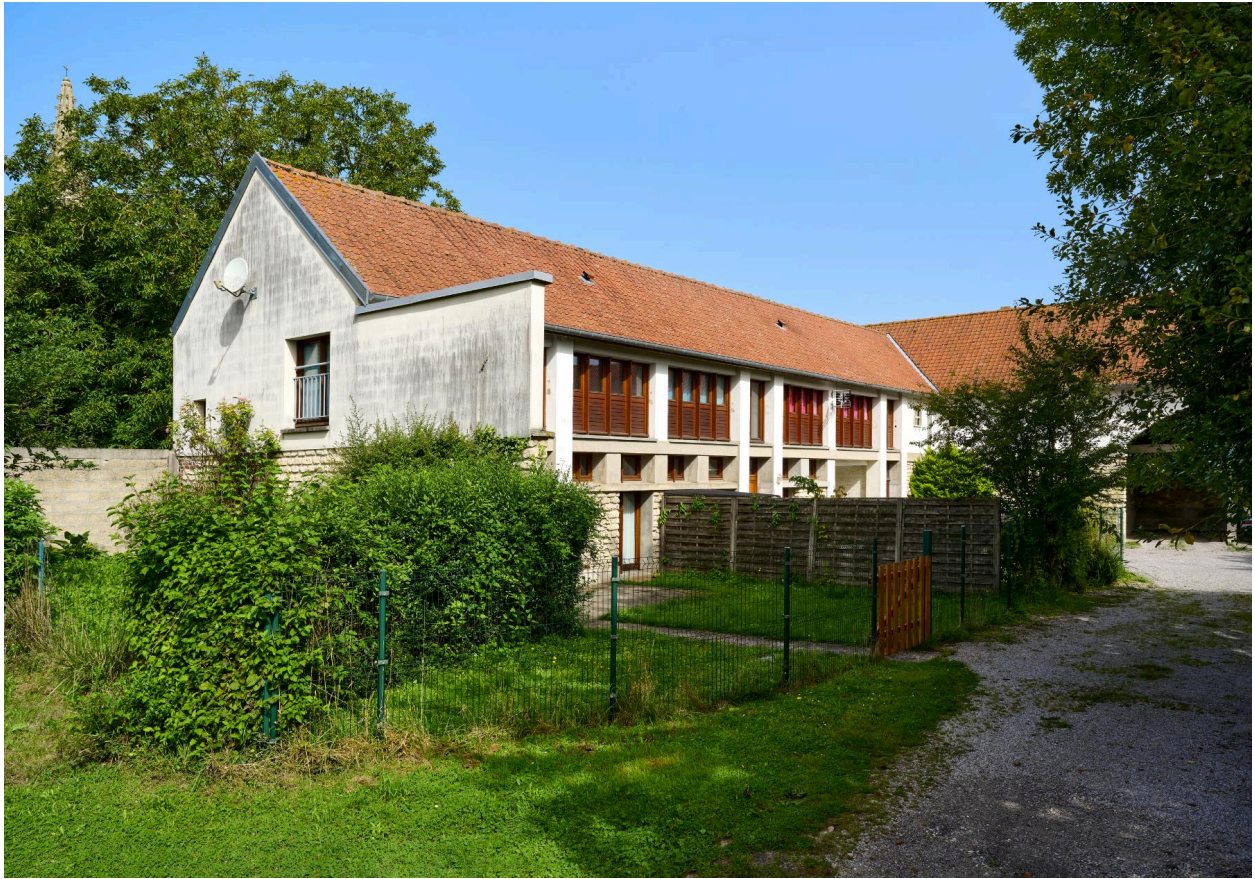
Vue sud des bâtiments  
agricoles, prise depuis la cour.

Vue sud des bâtiments agricoles, prise depuis la cour.

Cette partie a été largement reconvertie en logements d'habitation locatifs.

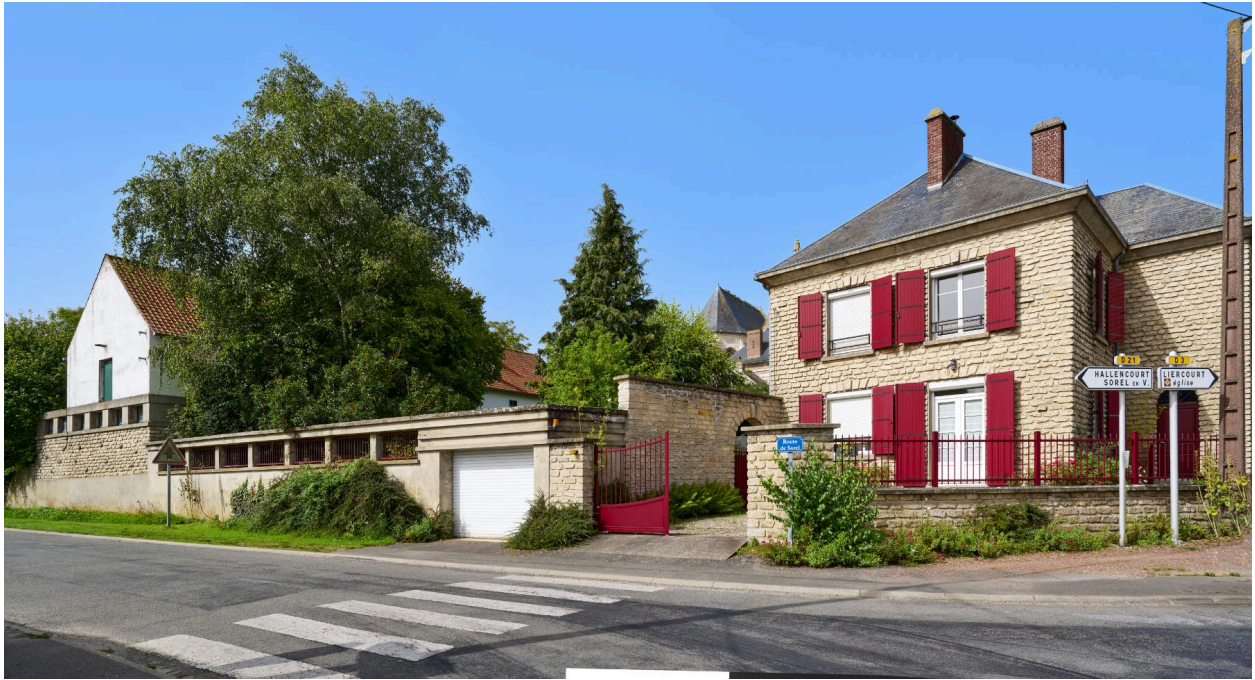
Vue est de la maison d'habitation et d'un bâtiment agricole.
