Hauts-de-France, Nord
Ennetières-en-Weppes
Les Trois Fétus
15 Rue des Trois-Fétus

Casemate de commandement 334 de la ferme Deleplanque

Numéro de dossier : IA59005022

Cadre de l'étude : enquête thématique régionale Les ouvrages fortifiés de la Première Guerre mondiale

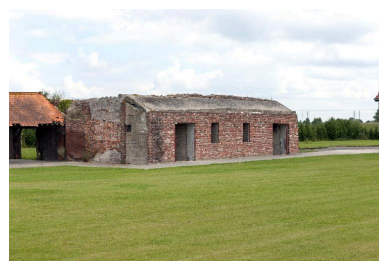
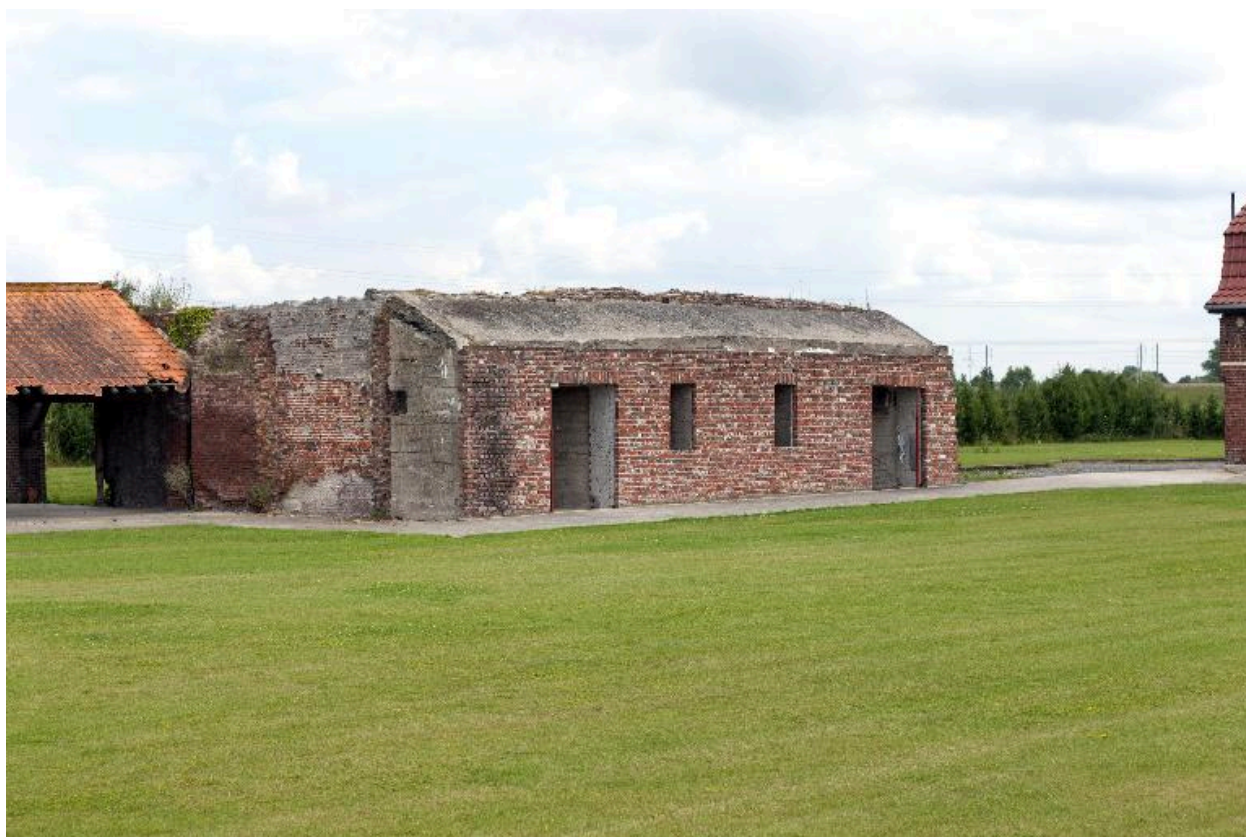
La casemate dans d'anciennes dépendances de la ferme, vers le nord
Phot. Jean-Marc Ramette
IVR31_20145906017NUCA

La casemate dans d'anciennes dépendances de la ferme, vers le nord

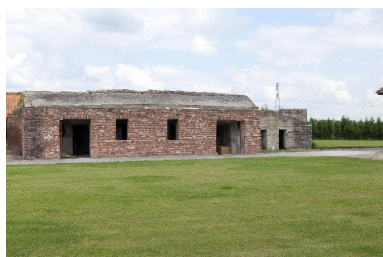
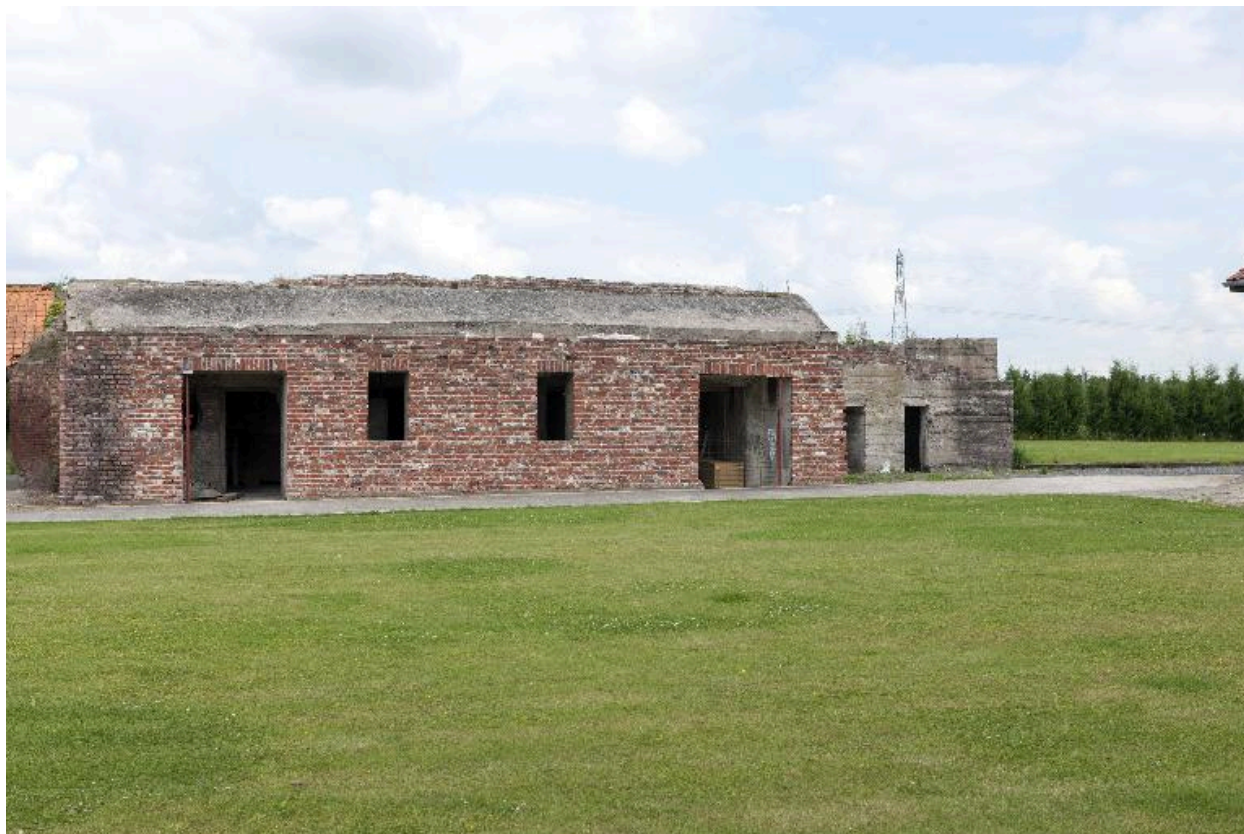
La casemate dans d'anciennes dépendances de la ferme, vers le nord-ouest
Phot. Jean-Marc Ramette
IVR31_20145904486NUCA

La casemate dans d'anciennes dépendances de la ferme, vers le nord-ouest

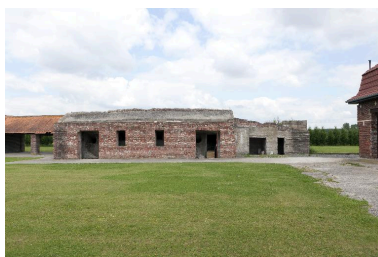
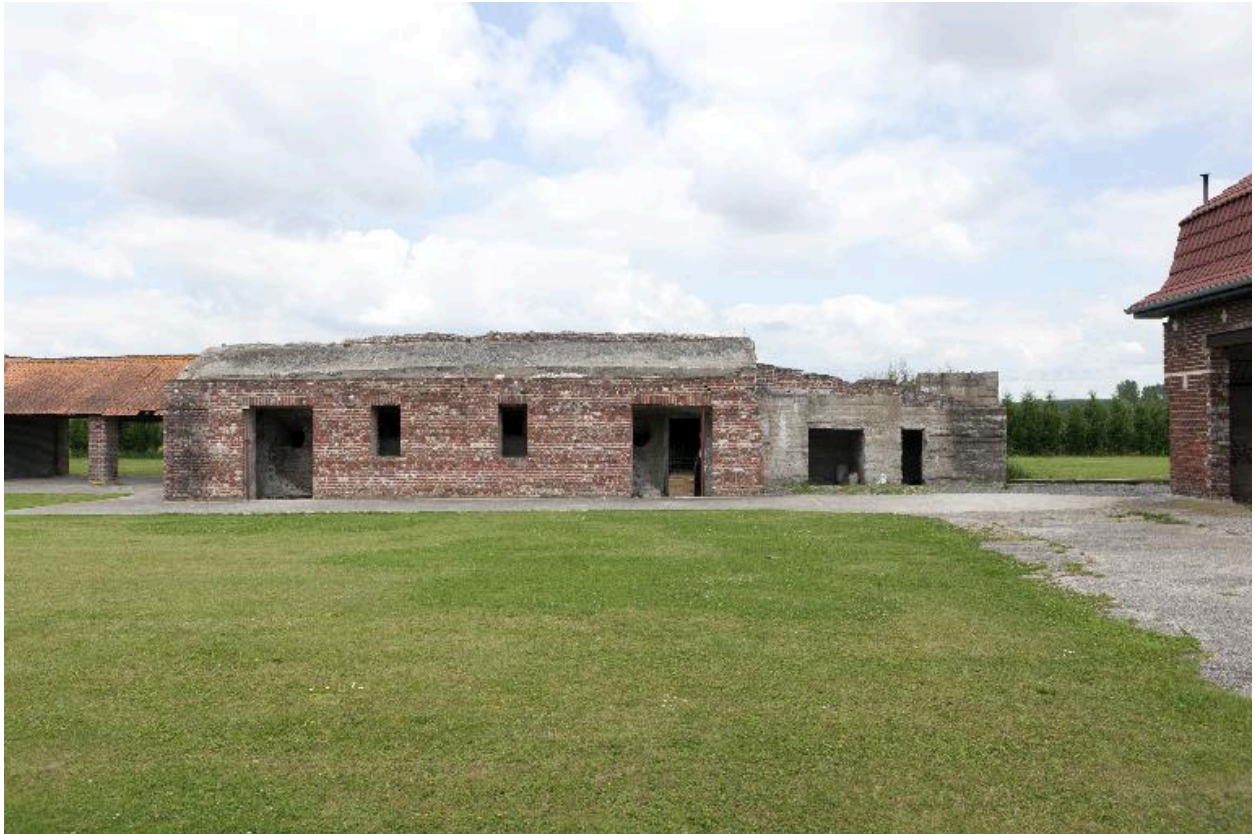
La casemate dans d'anciennes dépendances de la ferme, vers le nord-ouest
Phot. Jean-Marc Ramette
IVR31_20145904487NUCA

La casemate dans d'anciennes dépendances de la ferme, vers le nord-ouest

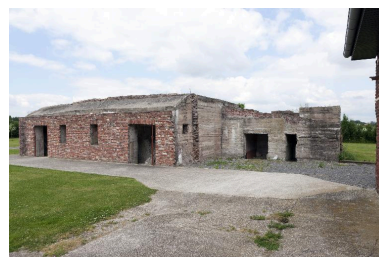
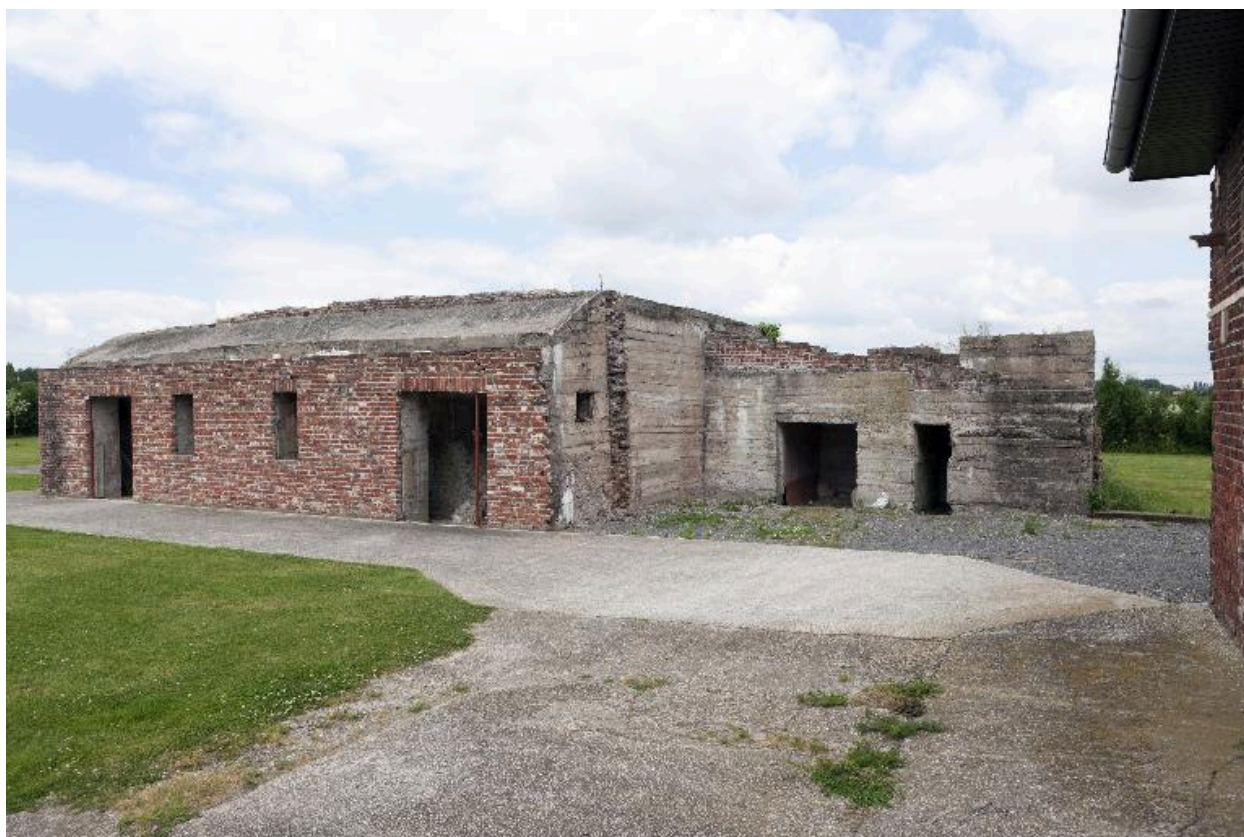
Vue générale vers l'ouest. A droite, le poste d'observation
Phot. Jean-Marc Ramette
IVR31_20145904488NUCA

Vue générale vers l'ouest. A droite, le poste d'observation

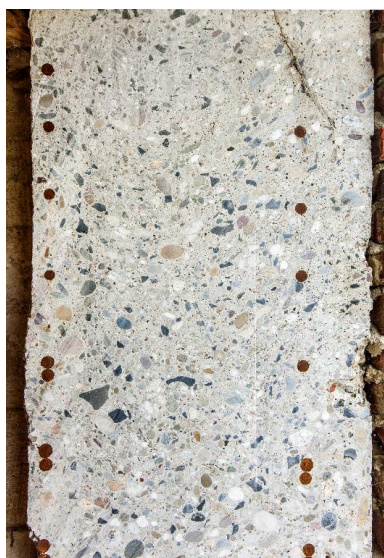
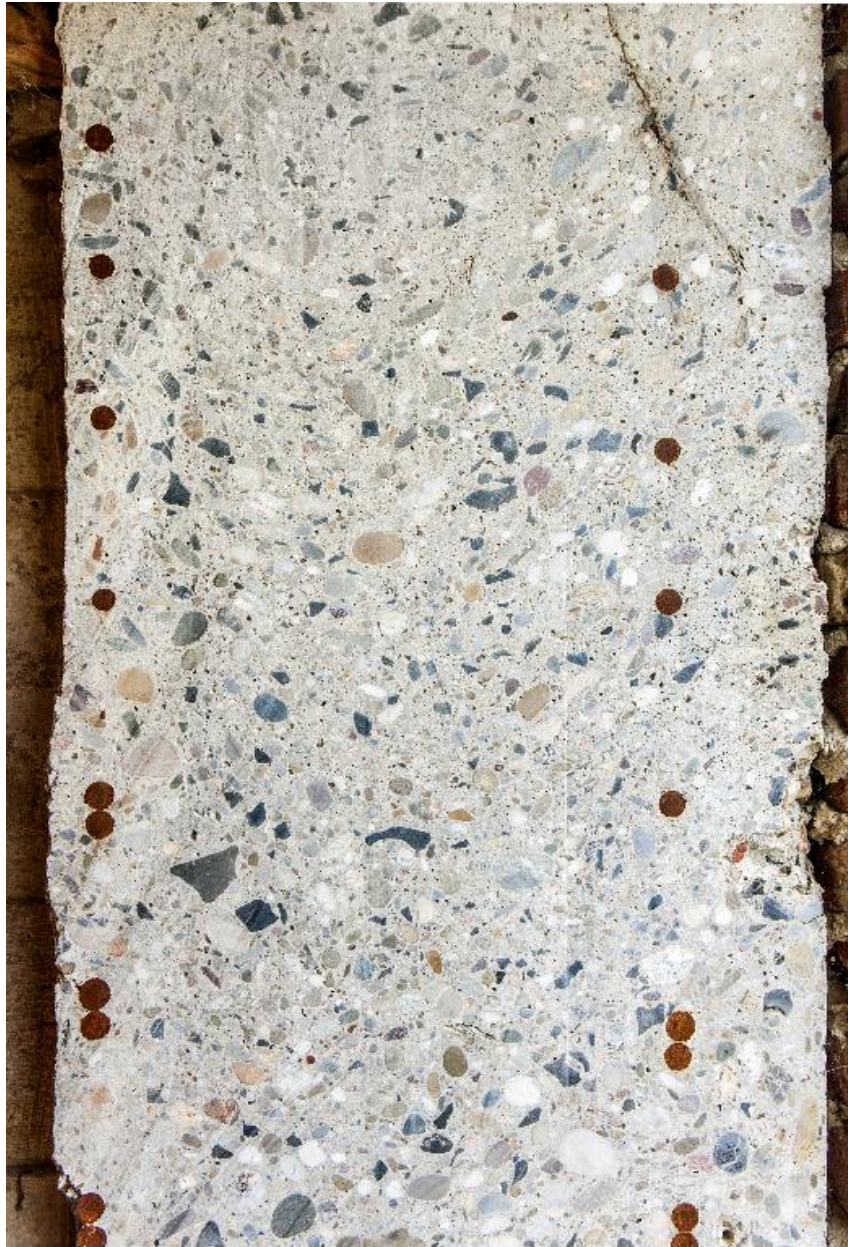
Partie tronçonnée du mur sud-est de la casemate laissant voir le ferrailage en coupe.
Phot. Jean-Marc Ramette
IVR31_20145904496NUCA

Partie tronçonnée du mur sud-est de la casemate laissant voir le ferrailage en coupe.

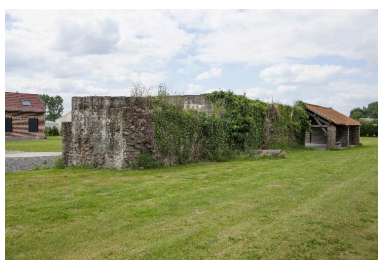
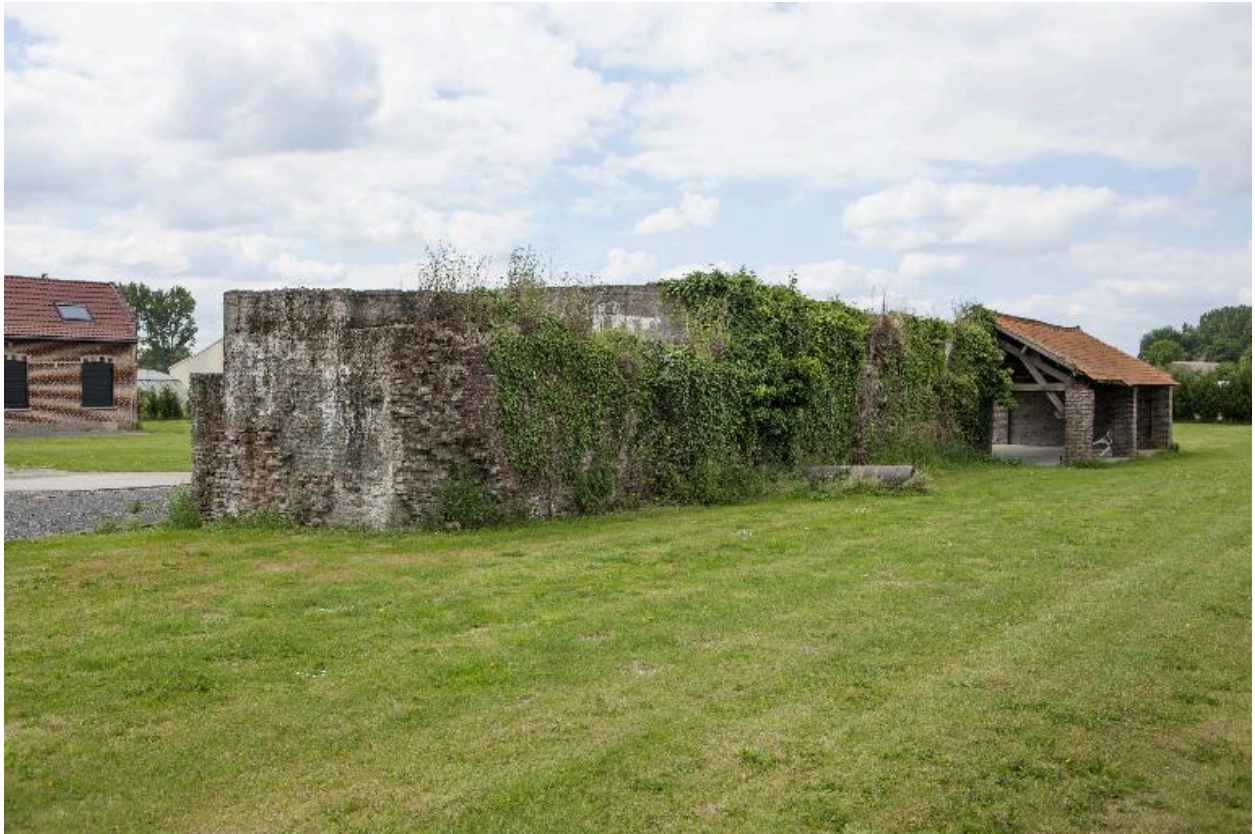
Revers de la casemate, vers le sud
Phot. Jean-Marc Ramette
IVR31_20145906018NUCA

Revers de la casemate, vers le sud

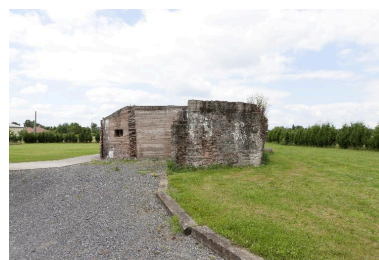
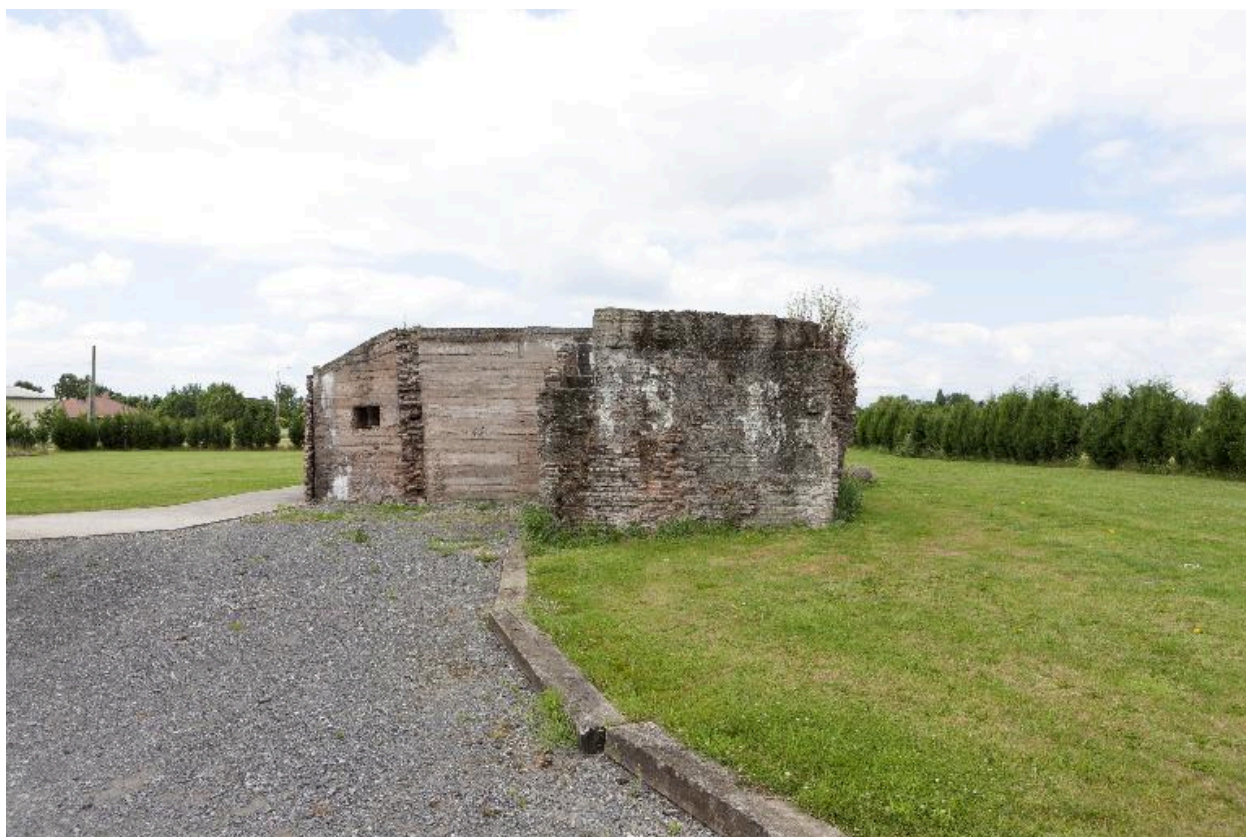
Pignon nord vers le sud-ouest
Phot. Jean-Marc Ramette
IVR31_20145904489NUCA

Pignon nord vers le sud-ouest

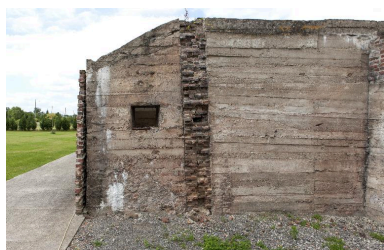
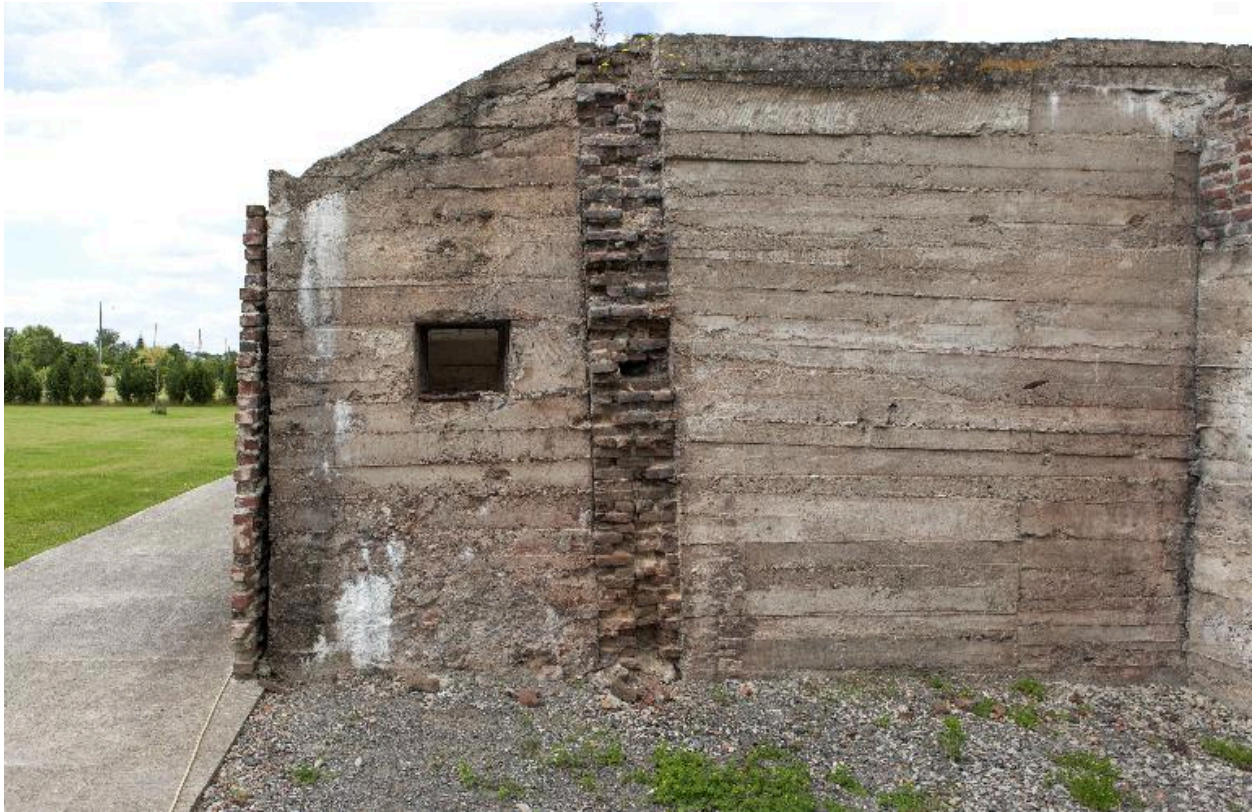
Pignon nord vers le sud-ouest. Détail
Phot. Jean-Marc Ramette
IVR31_20145904495NUCA

Pignon nord vers le sud-ouest. Détail

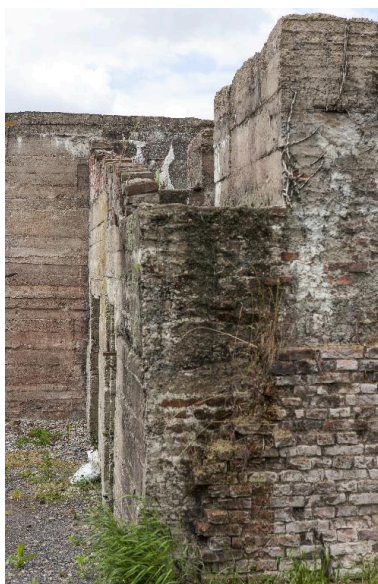
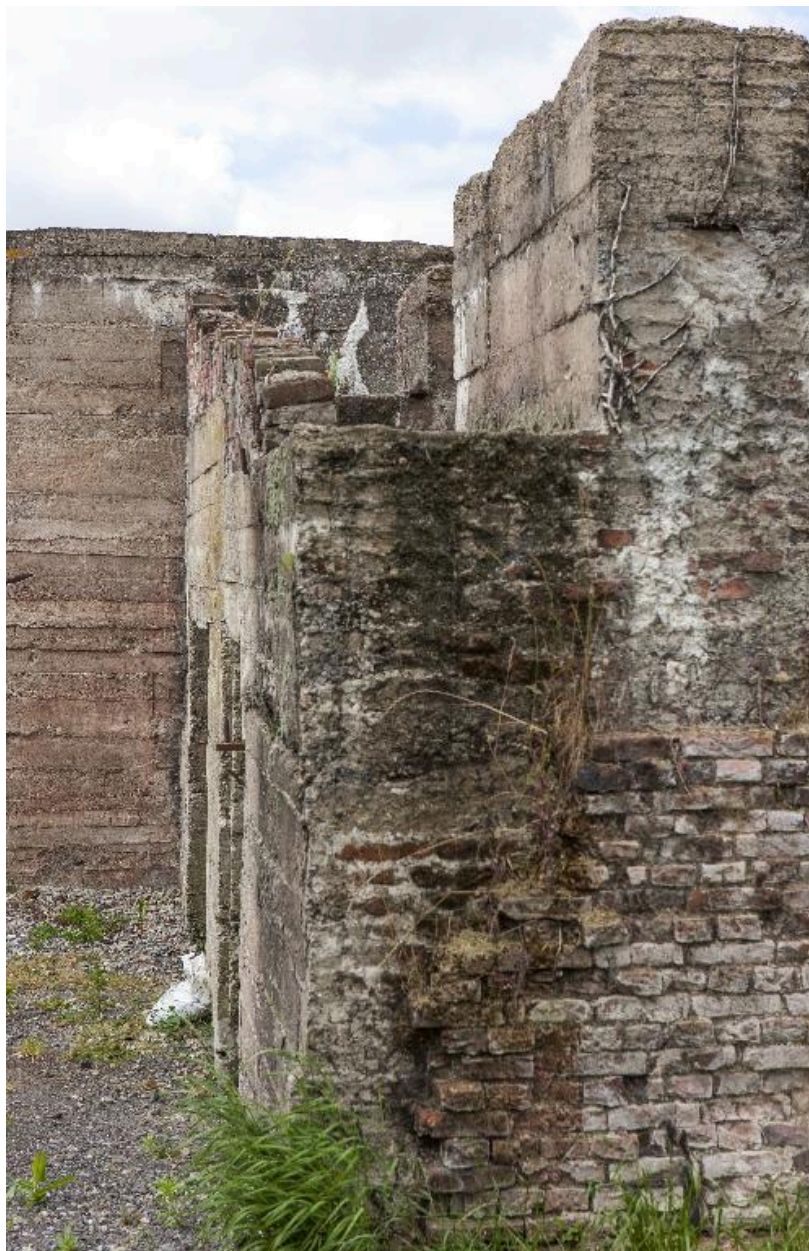
Pignon nord vers le sud-ouest.
A droite le poste d'observation
Phot. Jean-Marc Ramette
IVR31_20145904491NUCA

Pignon nord vers le sud-ouest. A droite le poste d'observation

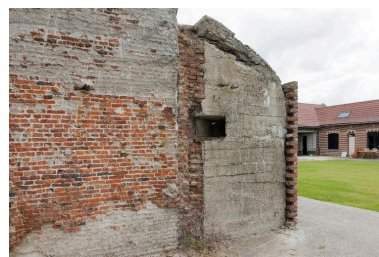
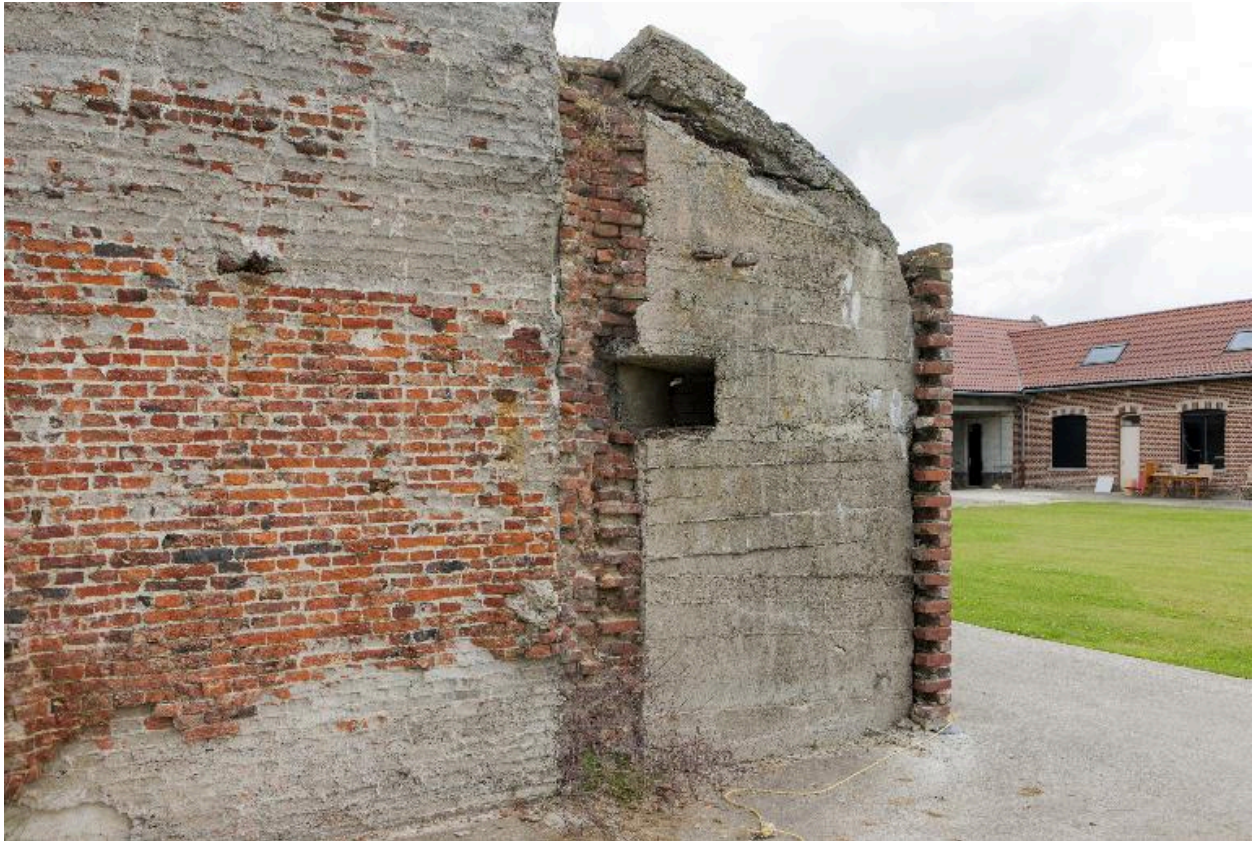
Pignon sud, vers l'est
Phot. Jean-Marc Ramette
IVR31_20145904497NUCA

Pignon sud, vers l'est

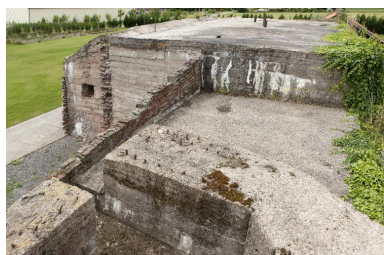
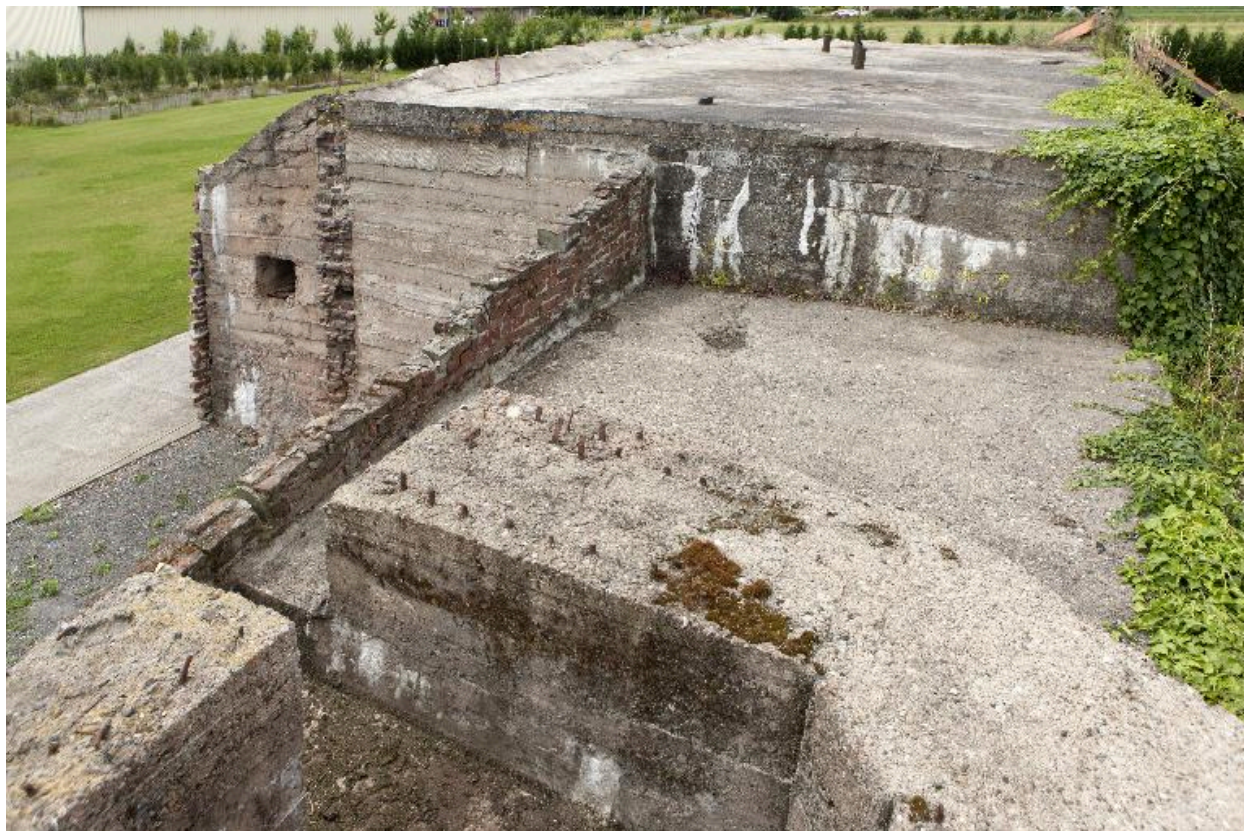
Couvrement depuis le poste d'observation
Phot. Jean-Marc Ramette
IVR31_20145906019NUCA

Couvrement depuis le poste d'observation

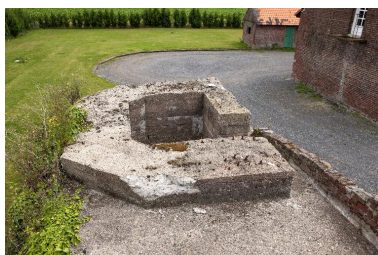
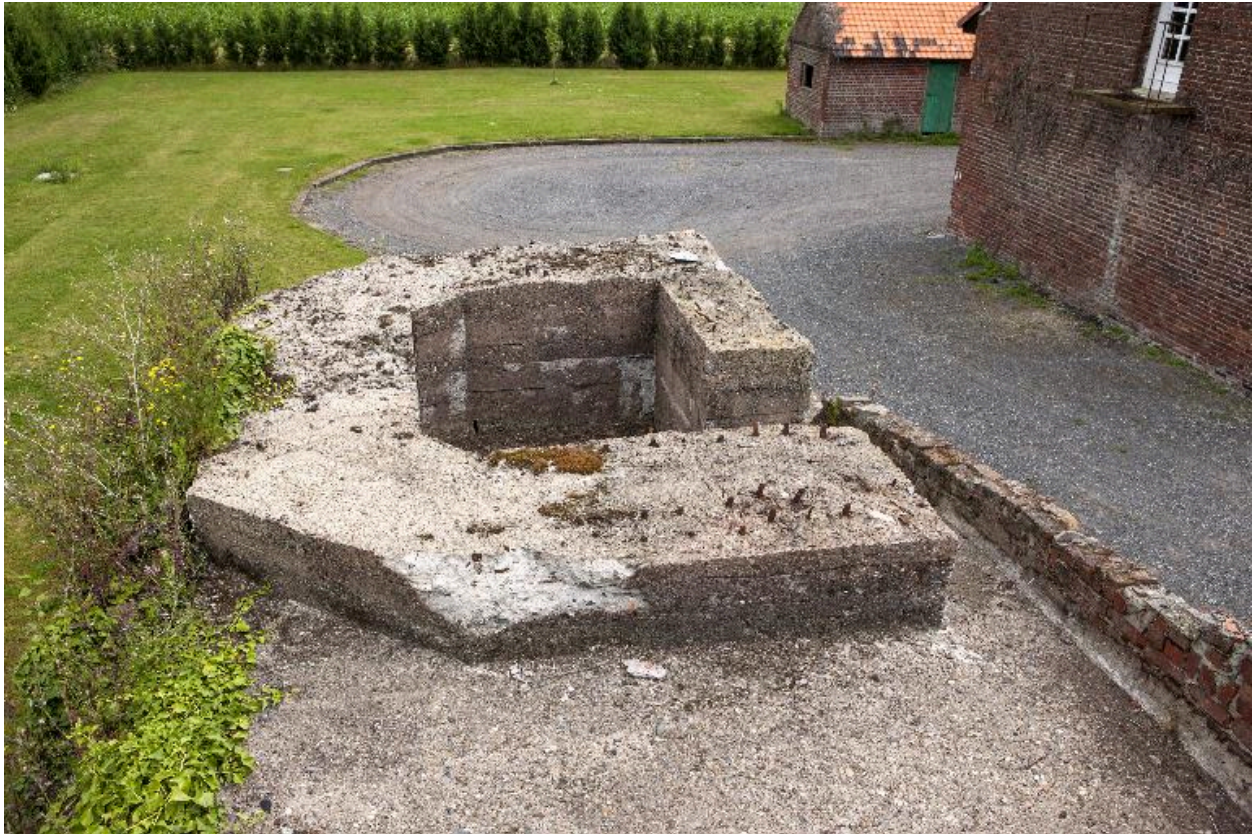
Poste d'observation depuis le couvrement de la casemate, vers le sud-ouest
Phot. Jean-Marc Ramette
IVR31_20145904493NUCA

Poste d'observation depuis le couverture de la casemate, vers le sud-ouest

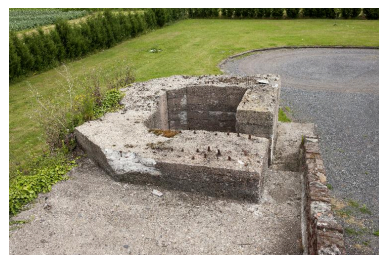
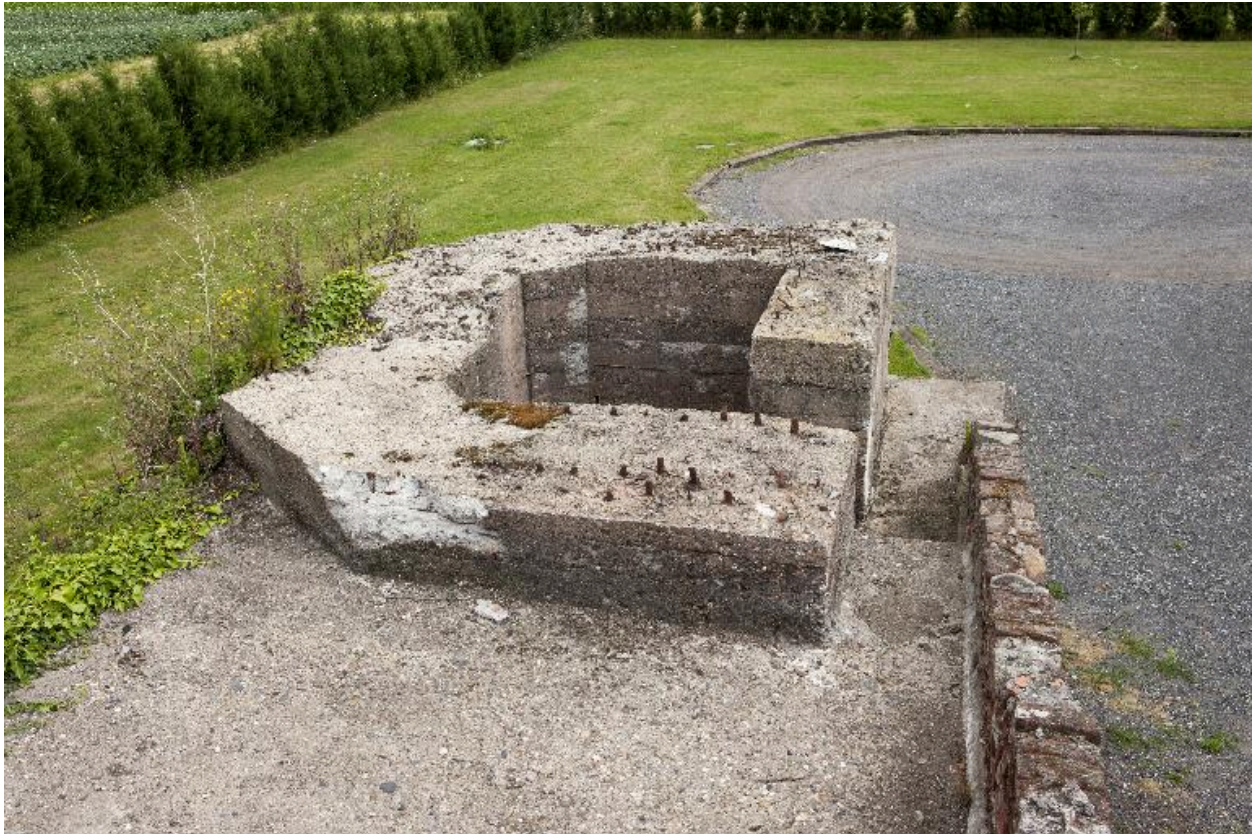
Poste d'observation depuis le couvrement de la casemate, vers le sud-ouest
Phot. Jean-Marc Ramette
IVR31_20145904492NUCA

Poste d'observation depuis le couverture de la casemate, vers le sud-ouest

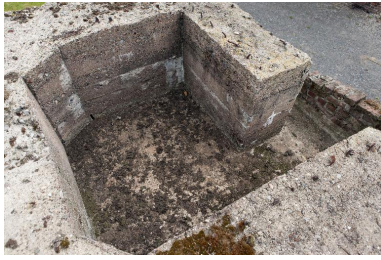
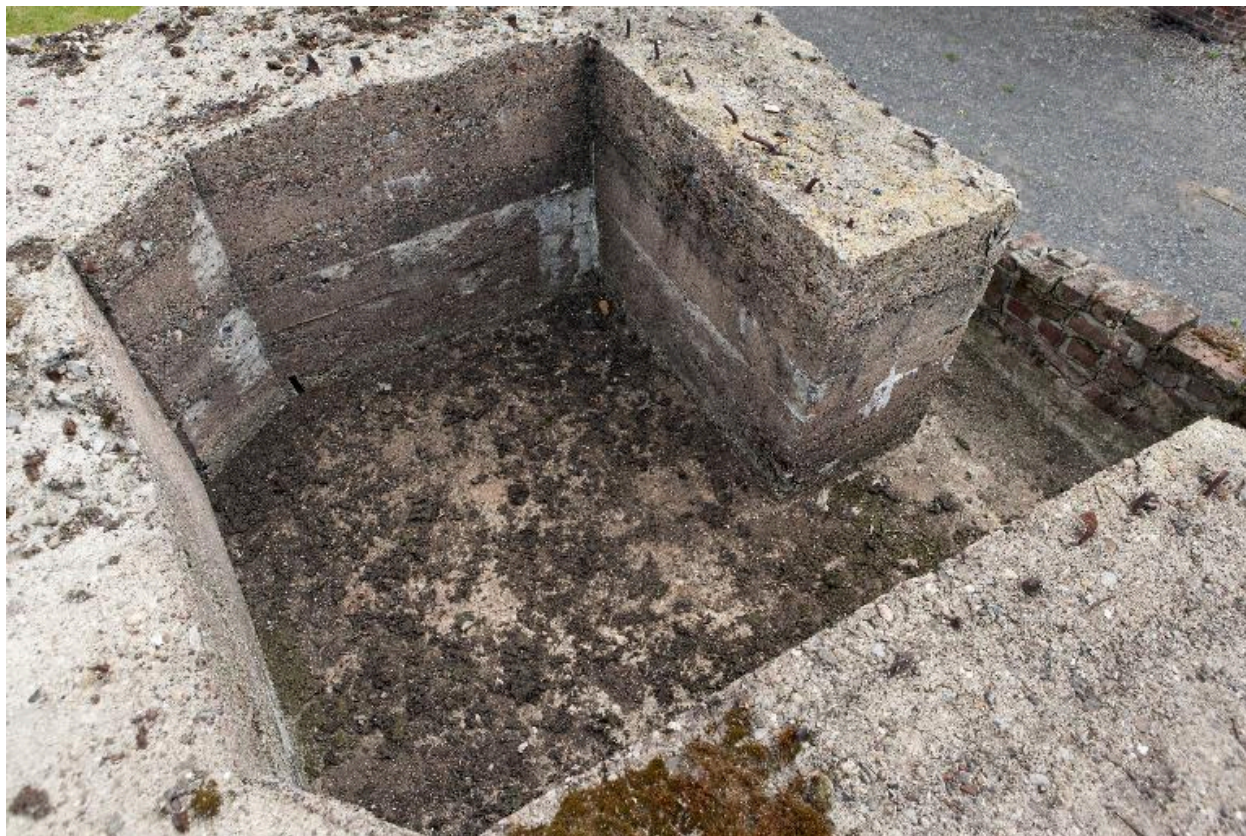
D'environ 20 m. de longueur sur 9 de largeur, cet édifice se compose, à l'ouest, d'un abri casematé comprenant plusieurs salles et, à l'est, d'un poste d'observation surélevé indépendant. Ce dernier présente des traces d'arrachement sur son pourtour qui attestent d'un couvrement, peut-être en encorbellement, aujourd'hui disparu. En cours de réhabilitation, la casemate de commandement a été rhabillée de brique et ses quatre entrées initiales, haute chacune de 3 m. et large d'1 m., modifiées. Le chambranle des portes latérales a été tronçonné afin de plus que doubler leur largeur tandis que les portes des travées centrales ont été en partie comblées pour les transformer en baies.

Vue en plongée sur
le poste d'observation
Phot. Jean-Marc Ramette
IVR31_20145904494NUCA

Vue en plongée sur le poste d'observation
