Hauts-de-France, Somme  
Port-le-Grand  
Moulin-Gourlin

## Ancien moulin à blé et ferme Gourlin

Numéro de dossier : IA80007321  
Date de l'enquête initiale : 2004  
Date(s) de rédaction : 2004  
Cadre de l'étude : inventaire préliminaire arrière-pays maritime picard  
Degré d'étude : étudié

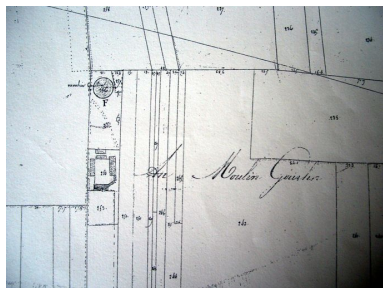
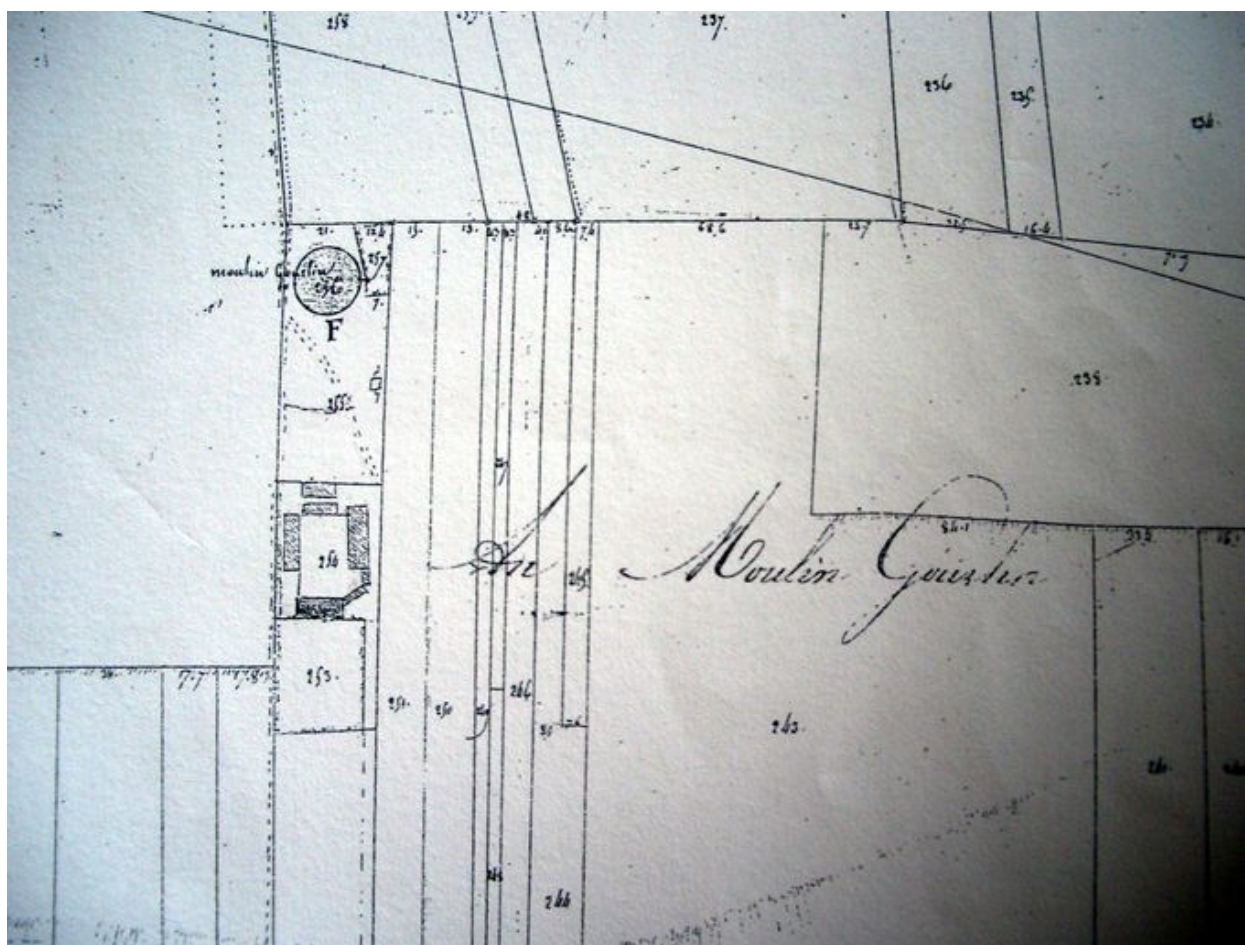
Extrait du cadastre  
napoléonien de 1832.  
Phot. Inès Guérin  
IVR22\_20068005551NUCAB

Extrait du cadastre napoléonien de 1832.

La carte de Cassini (vers 1756) ne mentionne pas de moulin à cet endroit. La ferme et le moulin apparaissent sur le plan par masses de cultures de 1802 (plan en U) et sur cadastre napoléonien de 1832 (plan à cour fermée). Le moulin apparaît au nord de l'exploitation agricole. Un tableau de L. Lemaire du début du 19<sup>e</sup> siècle, conservé chez un particulier, pourrait en être une représentation. Le logis en contrebas possède un toit de chaume. Le moulin dispose d'ailes symétriques, d'une échauguette à l'arrière et d'un toit à deux pans. Le moulin en bois a brûlé pendant la première guerre mondiale.

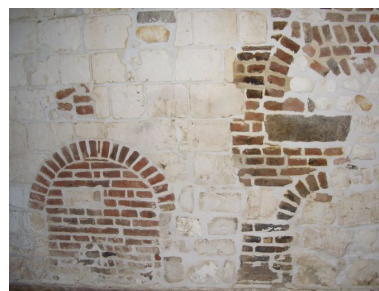
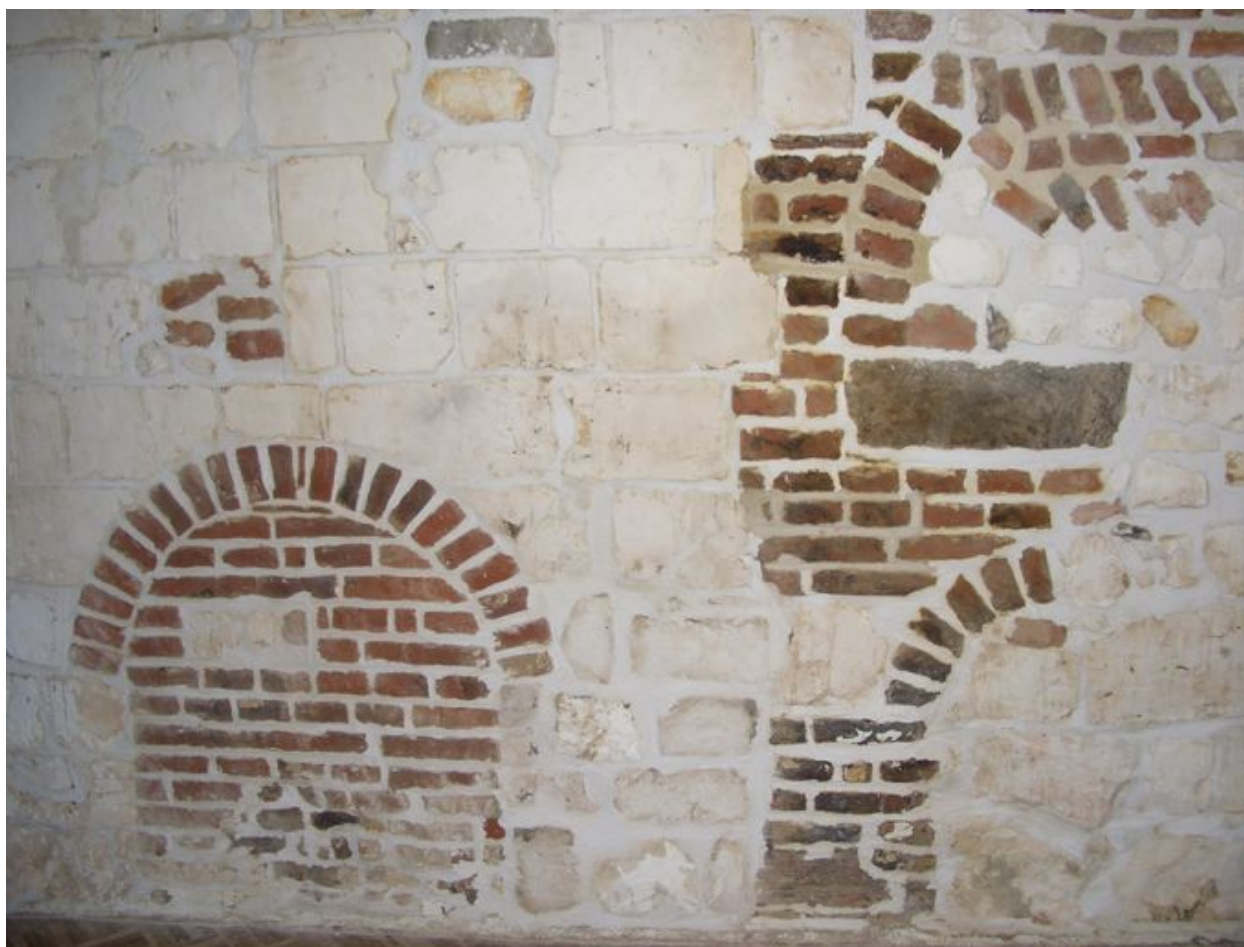
Vue des fours secondaires,  
aujourd'hui condamnés.  
Phot. Inès Guérin  
IVR22\_20068005563NUCA

Vue des fours secondaires, aujourd'hui condamnés.

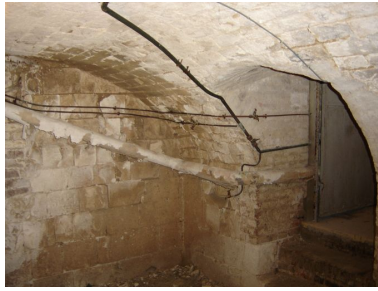
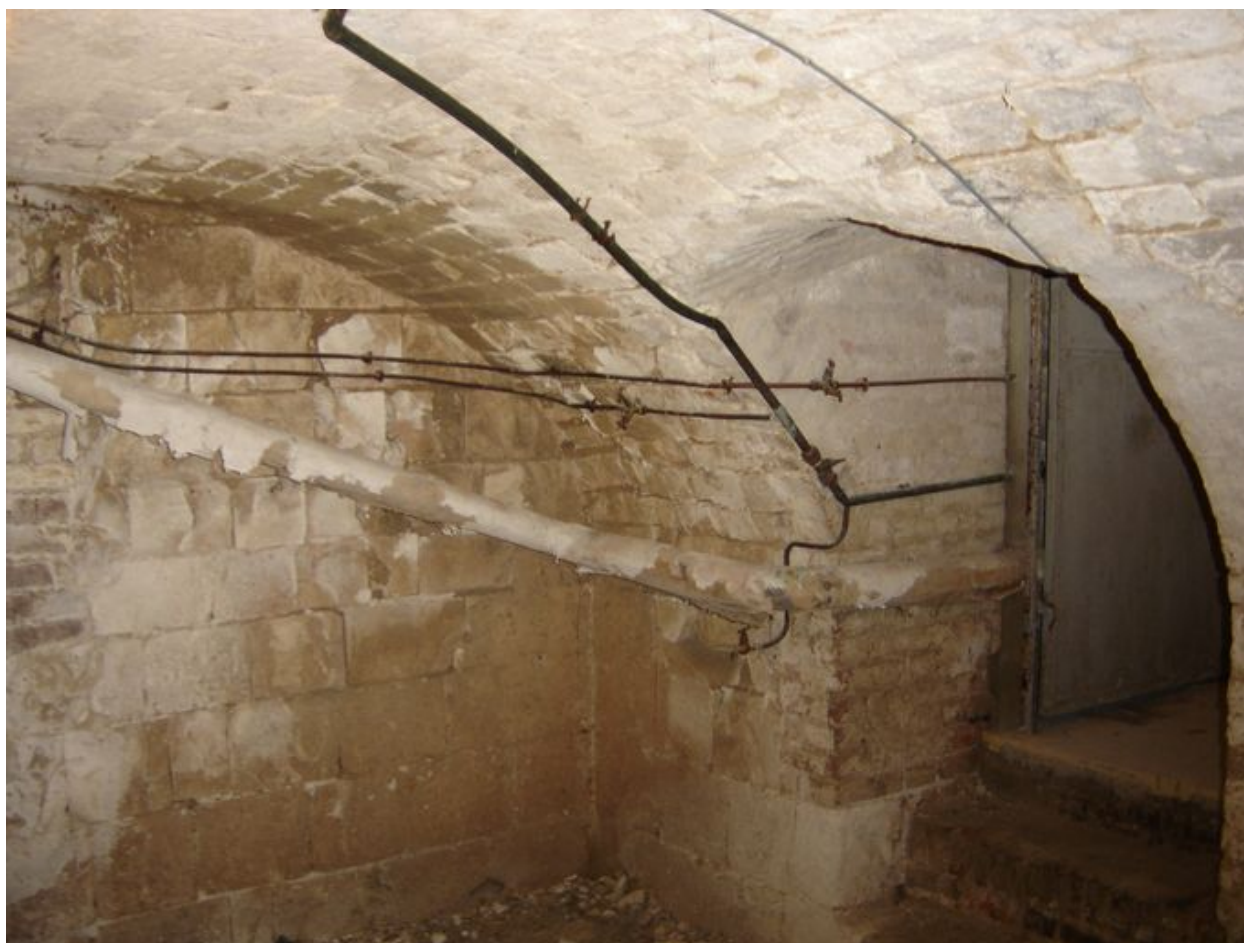
Vue d'une des pièces de la cave.  
Phot. Inès Guérin  
IVR22\_20068005567NUCA

Vue d'une des pièces de la cave.

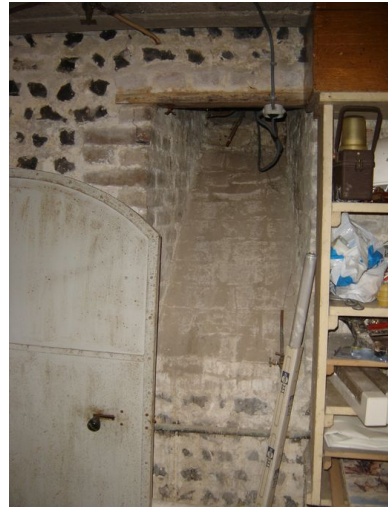
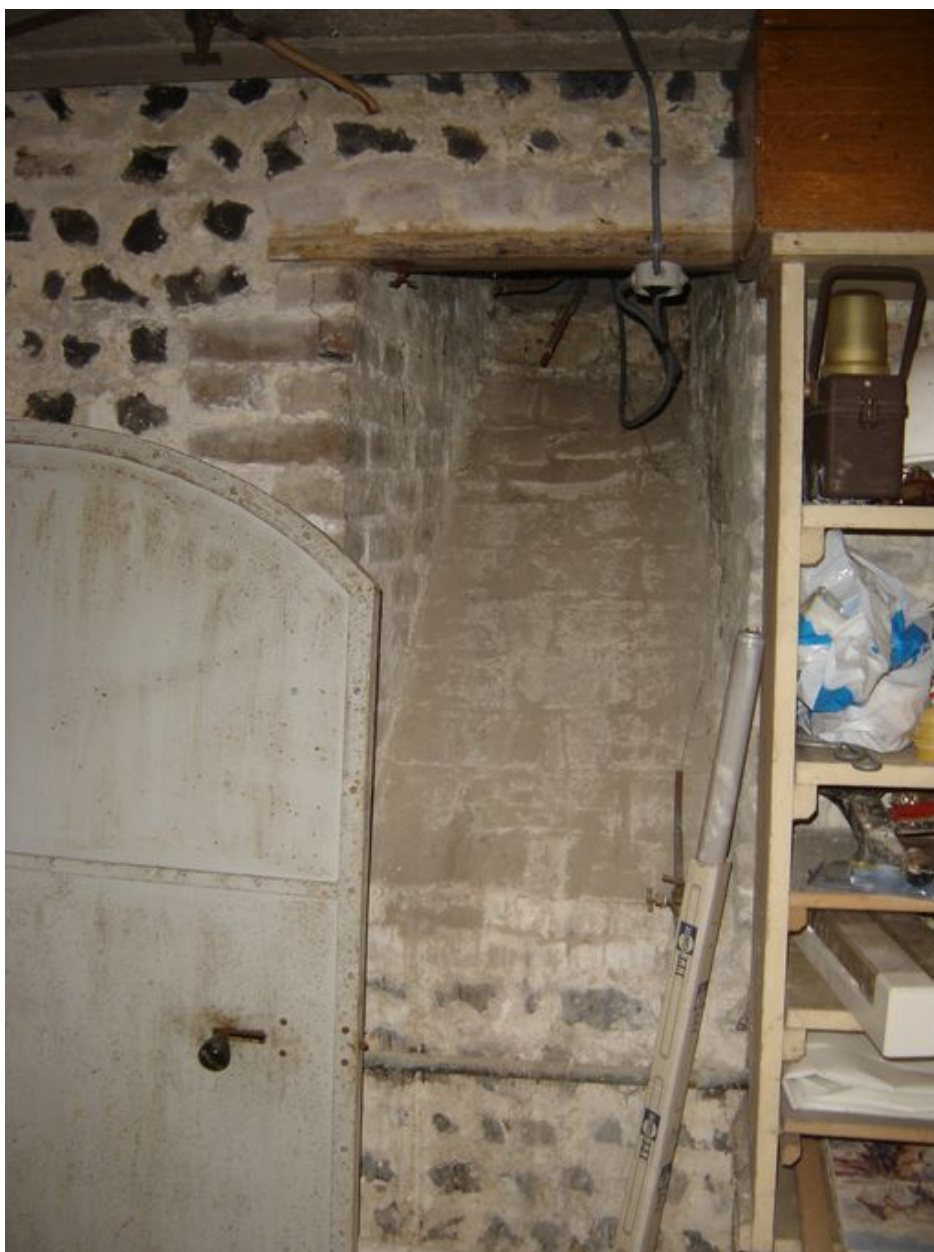
Système d'aération de la cave.  
Phot. Inès Guérin  
IVR22\_20068005569NUCA

Système d'aération de la cave.

Le site est situé sur le versant nord du plateau, lui conférant ainsi une vue imprenable sur les bas-champs. Les fondations du bâtiment, de 2.5 mètres ou 3 mètres de profondeur, sont en brique, silex et pierres de taille ou lits alternés de brique et pierre de taille. La cave dispose de plusieurs aérations en pente. Les cloisons sont en pierre de taille de modules différents, diminuant avec la hauteur du mur. La maçonnerie du logis de cette ancienne ferme, long de cinq travées, orienté au sud, est entièrement en pierre de taille avec mortier de sable. Le sous-sol abrite une cave composée de plusieurs pièces. Les linteaux des fenêtres sont en bois. L'habitation, de 6 mètres de large, possède des murs de 80 cm à un mètre d'épaisseur. Des tirants en fer maintiennent par endroit la maçonnerie. La première poutre devant la cheminée est abîmée par les traces de feu. D'ouest en est, les pièces sont ainsi distribuées : la salle à manger, la salle commune, les deux chambres au sud et une seule au nord, le fournil et l'écurie. Le comble est accessible par l'emprunt d'un escalier de meunier situé dans le fournil. Le mur situé entre le fournil et l'écurie accueillait à l'origine trois fours à pain. La cheminée et son four à pain sont encore visibles au sud de cette pièce. La salle d'apparat possède poutres et solives apparentes en chêne. La cheminée picarde a conservé son petit placard avec renforcement pour disposer les braises. L'écurie dans le prolongement de la partie habitable dispose, pour le mur gouttereau sud, de deux travées en blocage de silex. Des contreforts en brique les supportent. Les murs intérieurs sont composés d'un blocage de moellons de craie. Un puits de 45 mètres de profondeur, situé au nord du moulin, est composé de moellons de craie. Il s'agit d'un puits à marne destiné à l'extraction des moellons. Une salle de 20 m<sup>2</sup> a d'ailleurs été découverte au fonds de ce puits. La charpente visible dans les combles est chevillée tous les 30 centimètres. Le sol de la maison est entièrement composé de briques au sol.

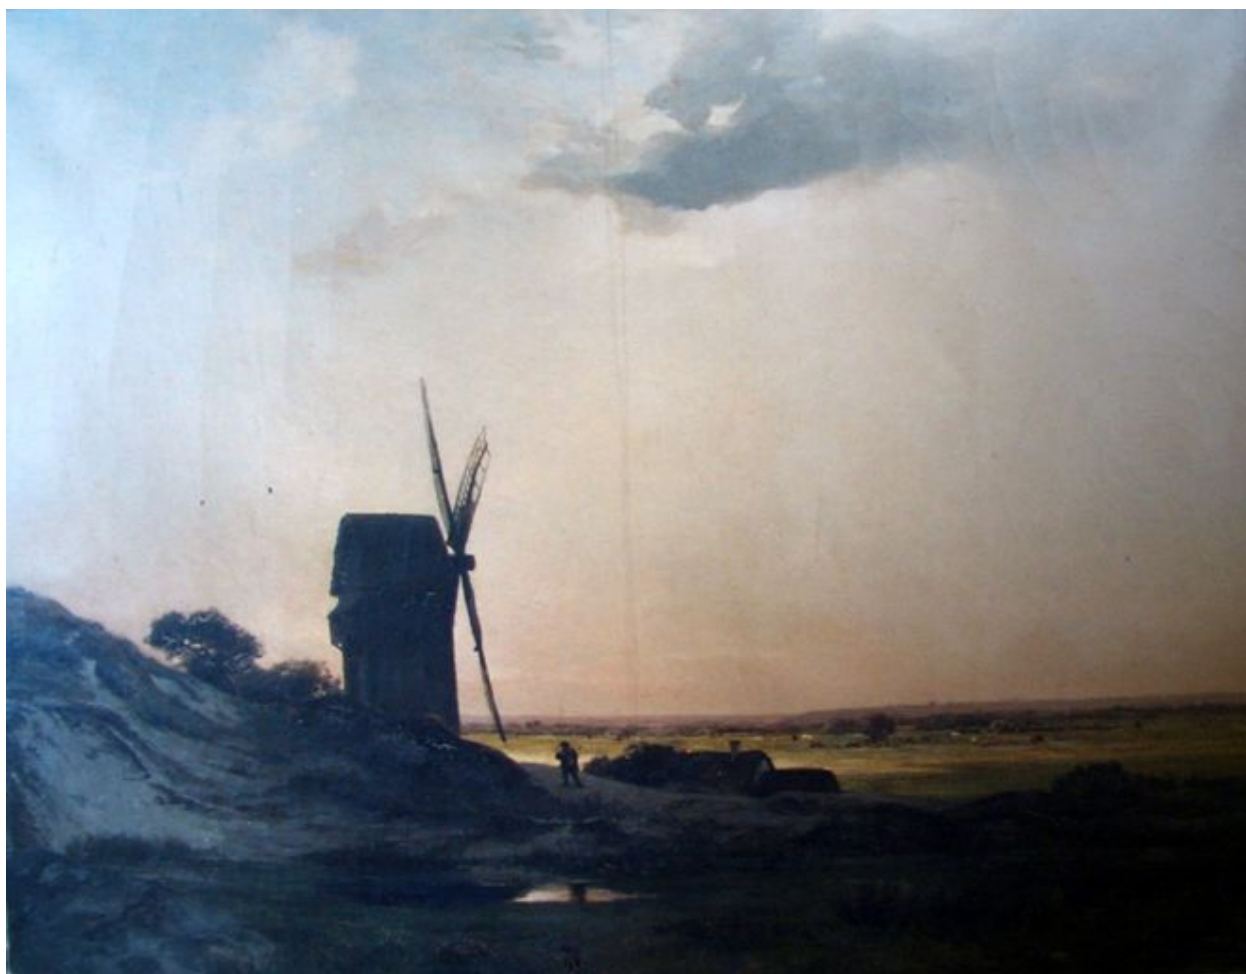
Vue du moulin au 19e siècle.  
Phot. Inès Guérin  
IVR22\_20068005550NUCAB

Vue du moulin au 19e siècle.

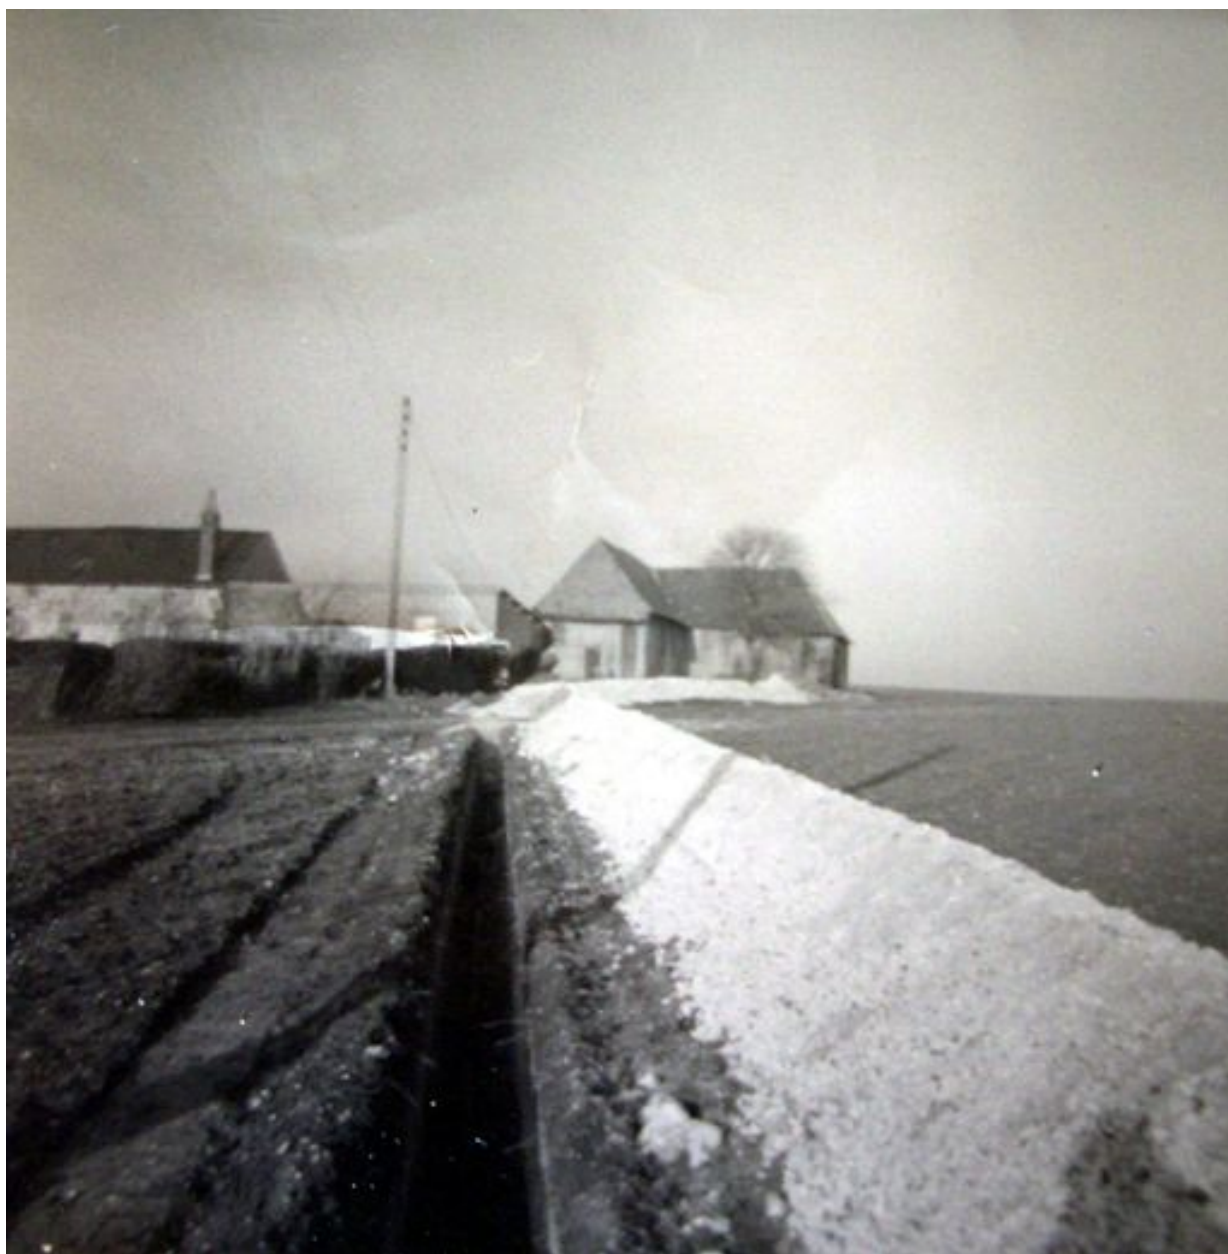
Vue de la propriété depuis la  
sud, dans les années 1960 : la  
grange à l'est est encore en place.  
Phot. Inès Guérin  
IVR22\_20068005552NUCAB

Vue de la propriété depuis la sud, dans les années 1960 : la grange à l'est est encore en place.

D'après les renseignements aimablement fournis par le propriétaire, le logis et l'écurie dans son prolongement occupaient, comme aujourd'hui, la partie sud de la cour, les poulaillers et porcheries en brique, très étroites, le côté ouest, la grange, aujourd'hui reconstruite à son emplacement d'origine (écroulée en 1968 suite à une tempête), et sur le côté oriental, une deuxième grange en L dont une partie des fondations en briques sont encore en place. Un dernier bâtiment (à usage de stockage) était situé parallèlement à la grange au nord. La première poutre devant la cheminée dispose d'un crochet permettant d'attacher les enfants qui jouaient près du feu sans risquer d'accident. Les trois fours dans le fournil ont été condamnés suite à un incendie. Le pignon a été en partie refait en brique. L'écurie, mitoyenne, a également pris feu. Seul le mur gouttereau sud en silex a été épargné. Le reste a été reconstruit en parpaings. Le comble, aujourd'hui aménagé, était

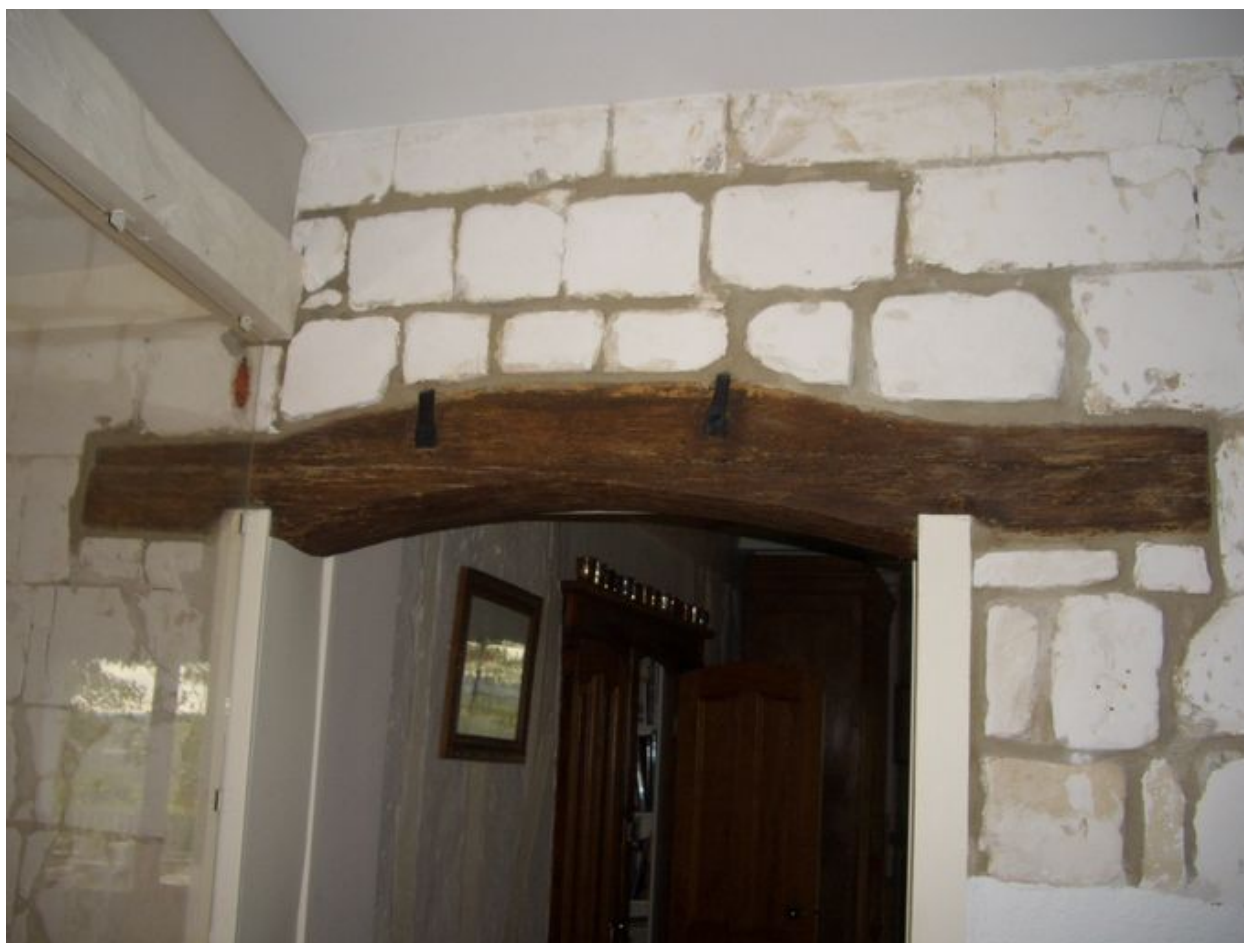
Vue de l'un des linteaux  
des ouvertures du logis.  
Phot. Inès Guérin  
IVR22\_20068005558NUCA

Vue de l'un des linteaux des ouvertures du logis.

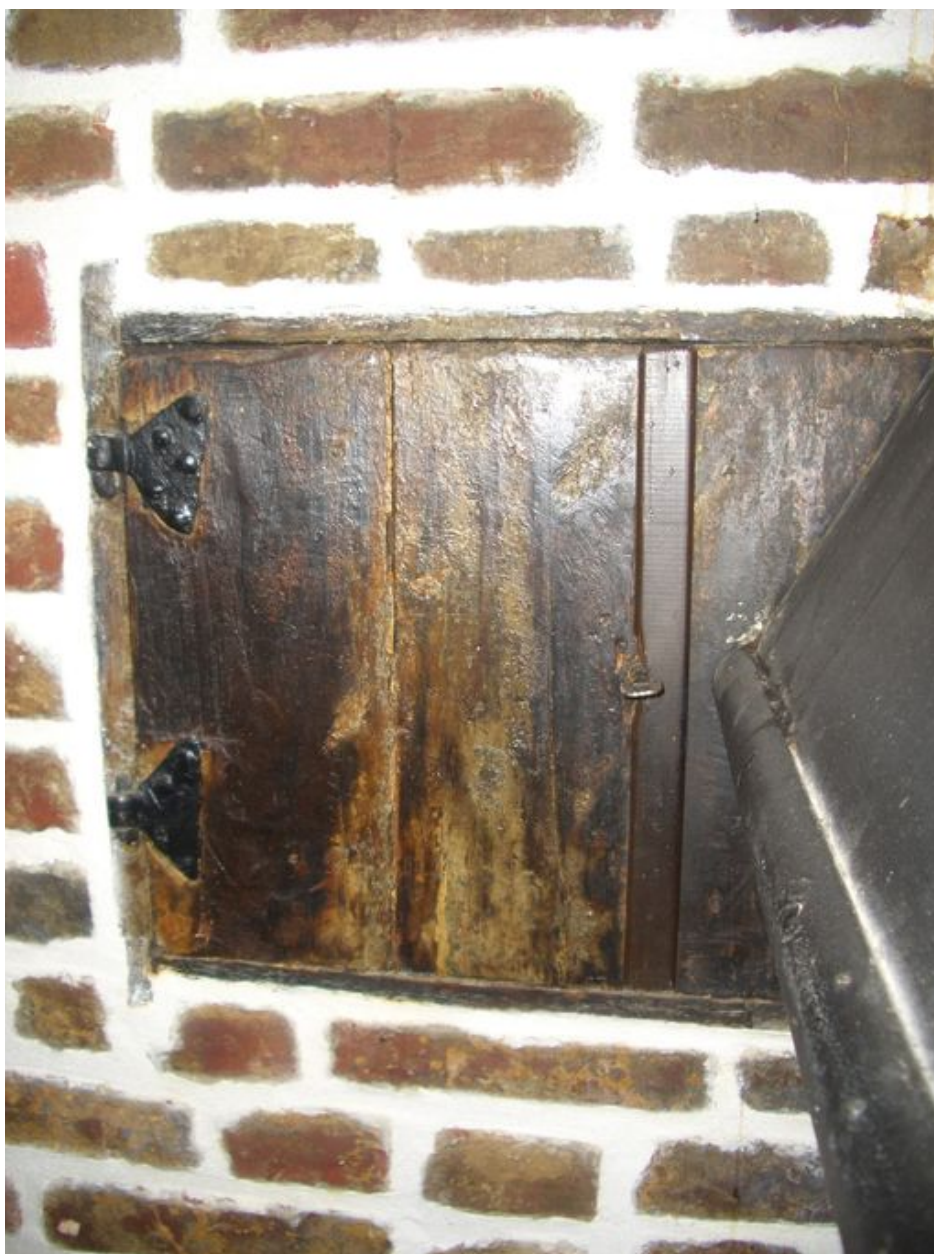
Vue de la niche située près du  
foyer destinée à la conservation  
des denrées craignant l'humidité  
(telles que le sel, les livres, le tabac).  
Phot. Inès Guérin  
IVR22\_20068005560NUCA

Vue de la niche située près du foyer destinées à la conservation des denrées craignant l'humidité (telles que le sel, les livres, le tabac).

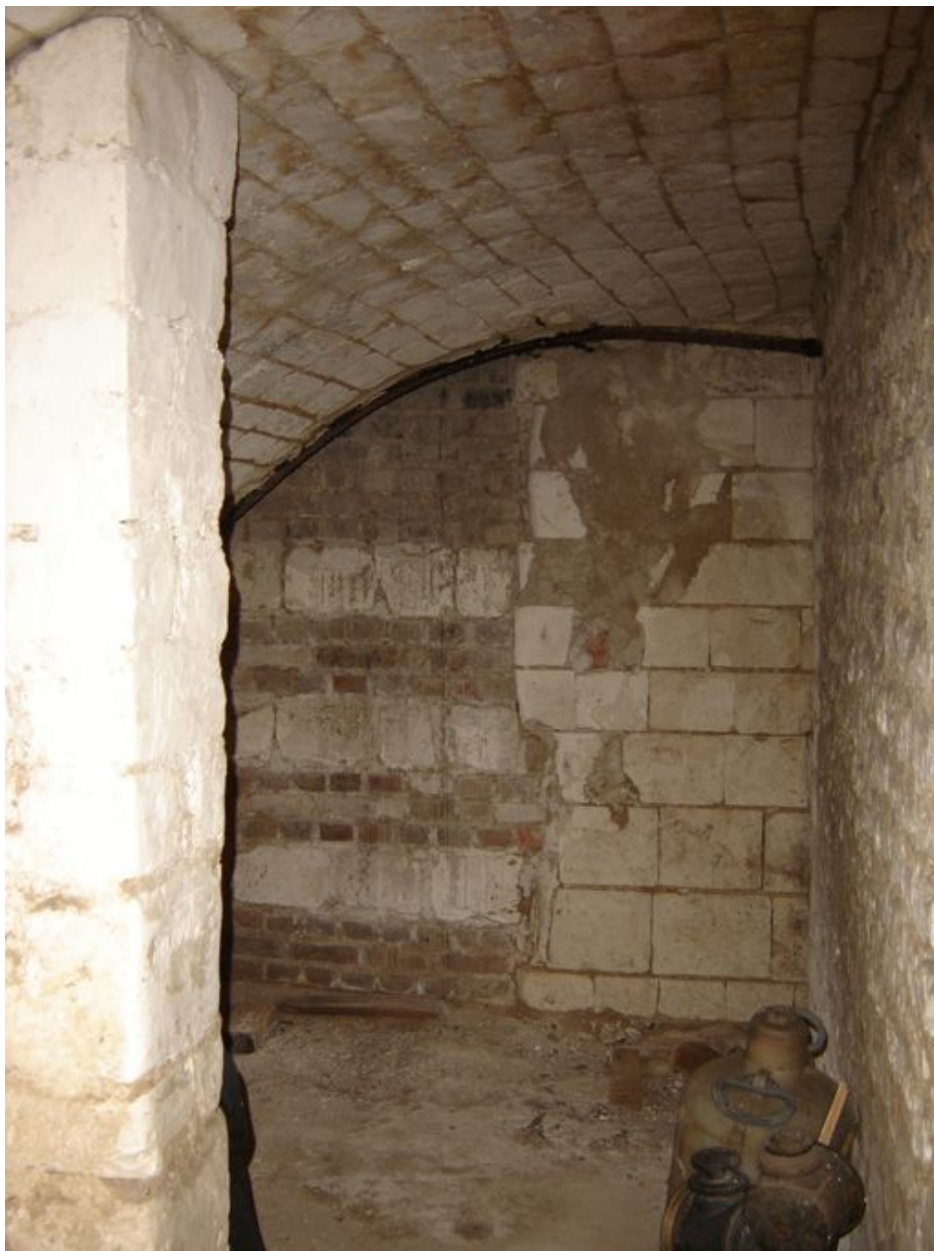
Vue partielle de la cave  
voûtée en pierre de taille.  
Phot. Inès Guérin  
IVR22\_20068005566NUCA

Vue partielle de la cave voûtée en pierre de taille.

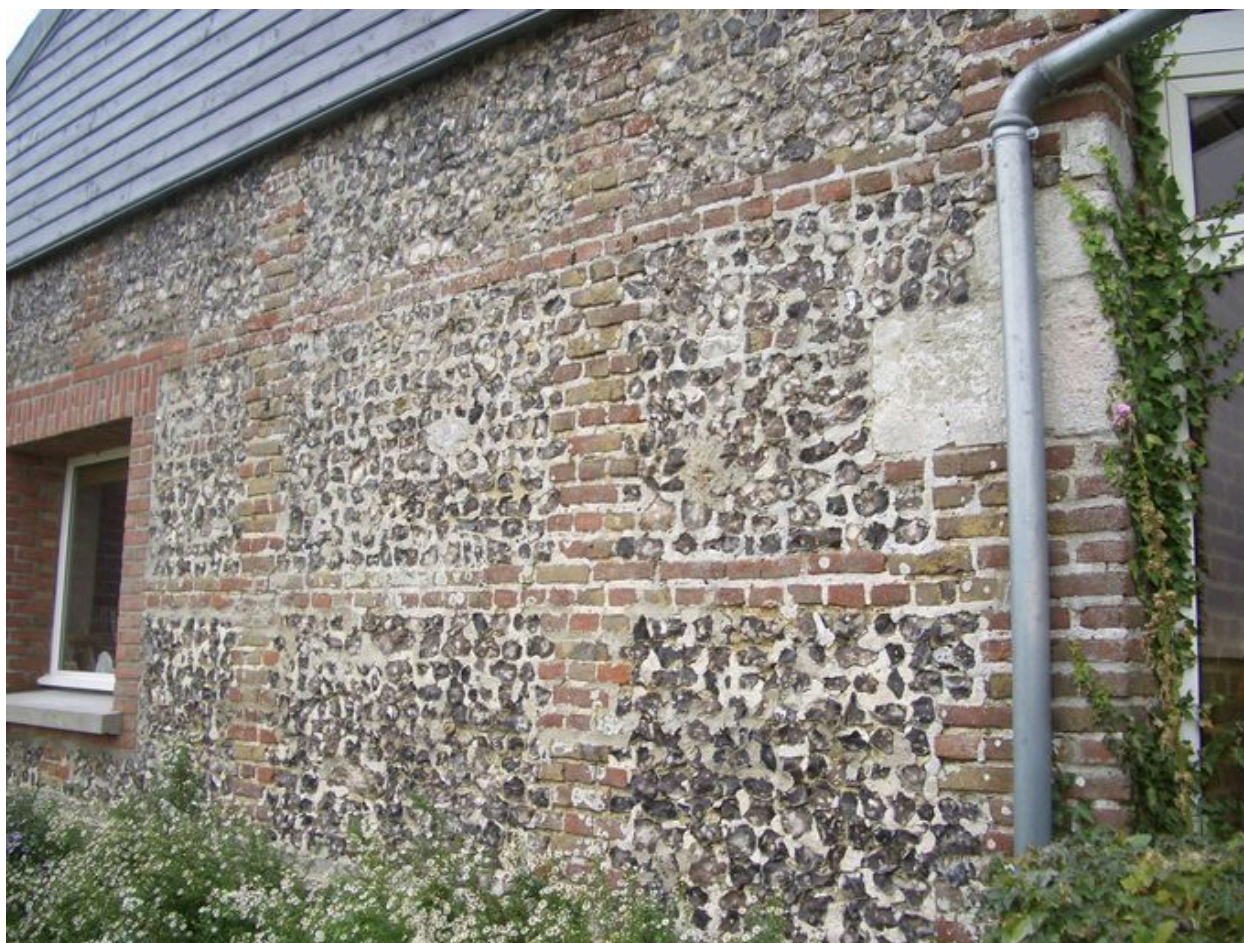
Vue de la maçonnerie des  
écuries au sud du logis.  
Phot. Inès Guérin  
IVR22\_20068005557NUCA

Vue de la maçonnerie des écuries au sud du logis.
