Hauts-de-France, Nord  
Aulnoye-Aymeries  
rue de l' Hôtel-de-Ville

## Église paroissiale du Sacré-Cœur (détruit)

Numéro de dossier : IA59001865  
Date de l'enquête initiale : 2001  
Date(s) de rédaction : 2002, 2022  
Cadre de l'étude : enquête thématique départementale Patrimoine XXe Maubeuge et Val de Sambre  
Degré d'étude : recensé

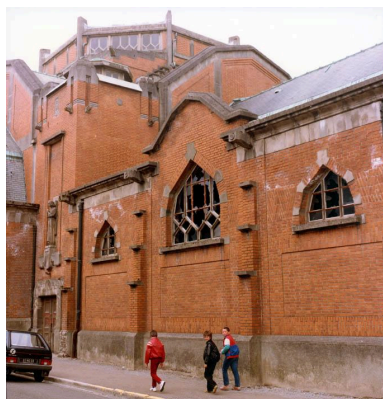
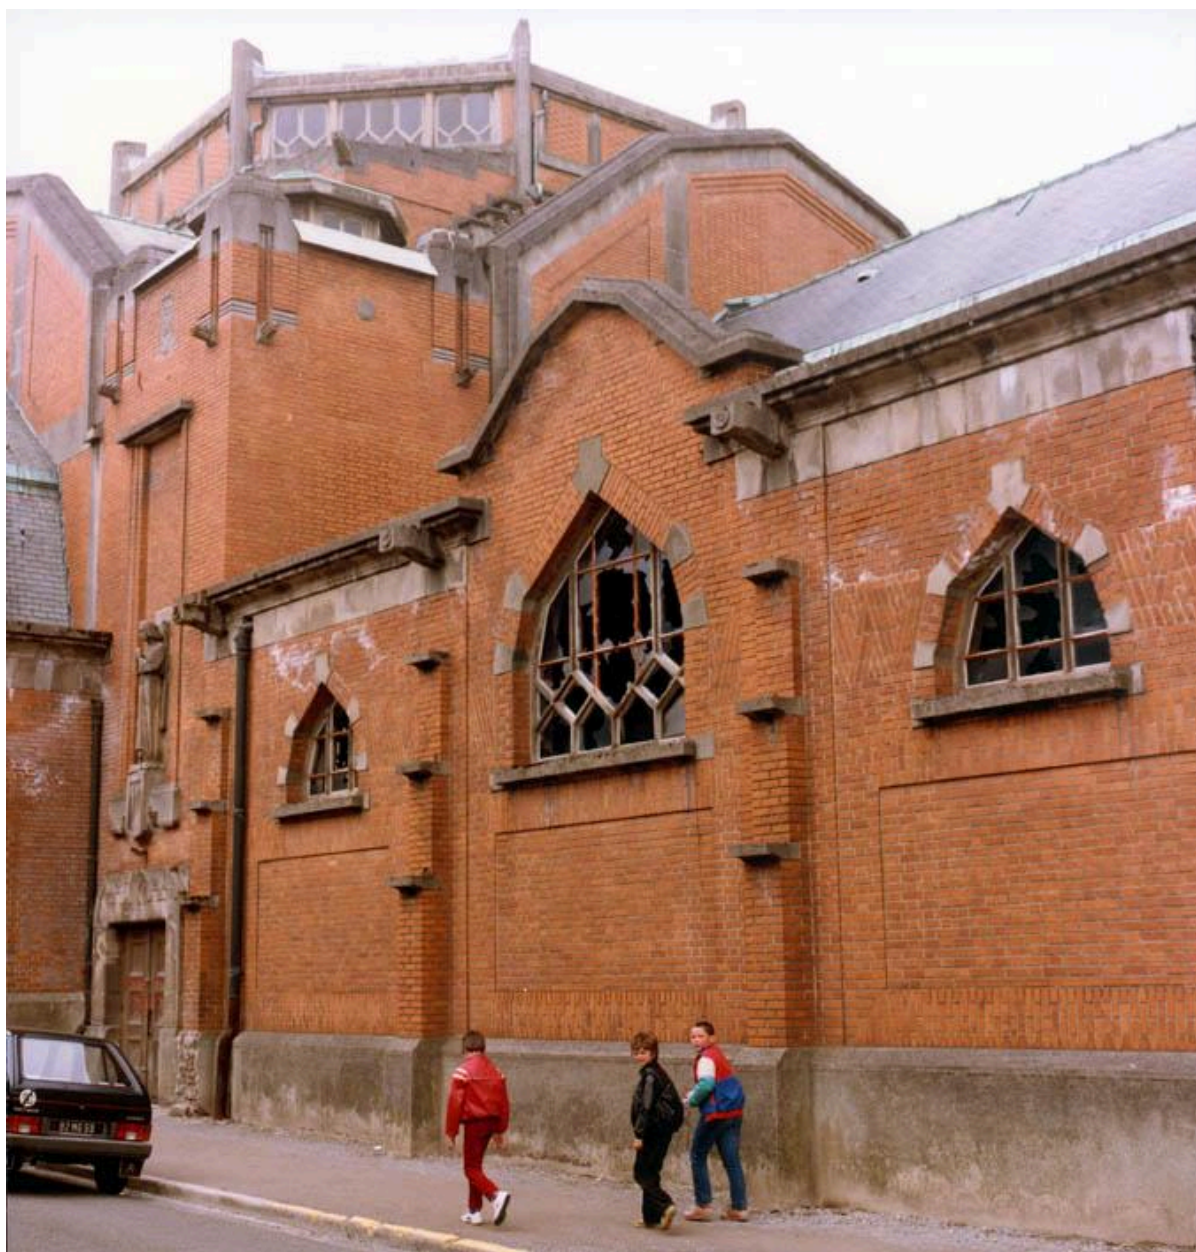
Vue partielle de l'élévation orientale et du transept, avant sa destruction. Photographie, photographe inconnu, circa 1985-1986 (AC Aulnoye-Aymeries).  
Repro. Eddy Stein  
IVR31\_20015901546NUCB

Vue partielle de l'élévation orientale et du transept, avant sa destruction. Photographie, photographe inconnu, circa 1985-1986 (AC Aulnoye-Aymeries).

C'était une grande église à plan en croix latine, mesurant 52 m de long sur 22,50 m de large avec une tour-lanterne de forme octogonale à la croisée, qui s'élevait à 18 m de haut. Les murs étaient en brique, les voûtes de la croisée en béton armé, les linteaux, clés et couronnements extérieurs en pierre reconstituée. L'utilisation de la voûte en arc de mitre émoussé a été reprise dans l'église paroissiale Saint-Saulve de Leval construite par le même architecte en 1958. Les vitraux sont composés de motifs géométriques aux couleurs primaires (rouge et bleu) et rappellent le travail du peintre Félix Del Marle.

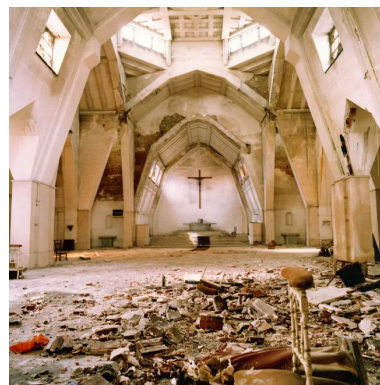
Vue générale intérieure, vers le chœur, avant sa destruction. Photographie, photographe inconnu, circa 1985-1986 (AC Aulnoye-Aymeries).  
Repro. Eddy Stein  
IVR31\_20015901551NUCB

Vue générale intérieure, vers le chœur, avant sa destruction. Photographie, photographe inconnu, circa 1985-1986 (AC Aulnoye-Aymeries).

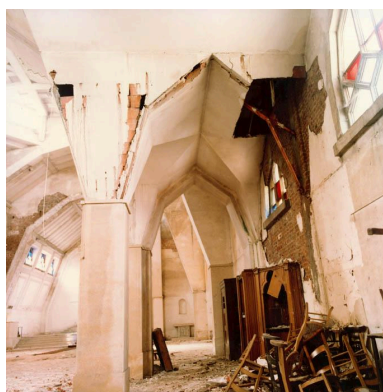
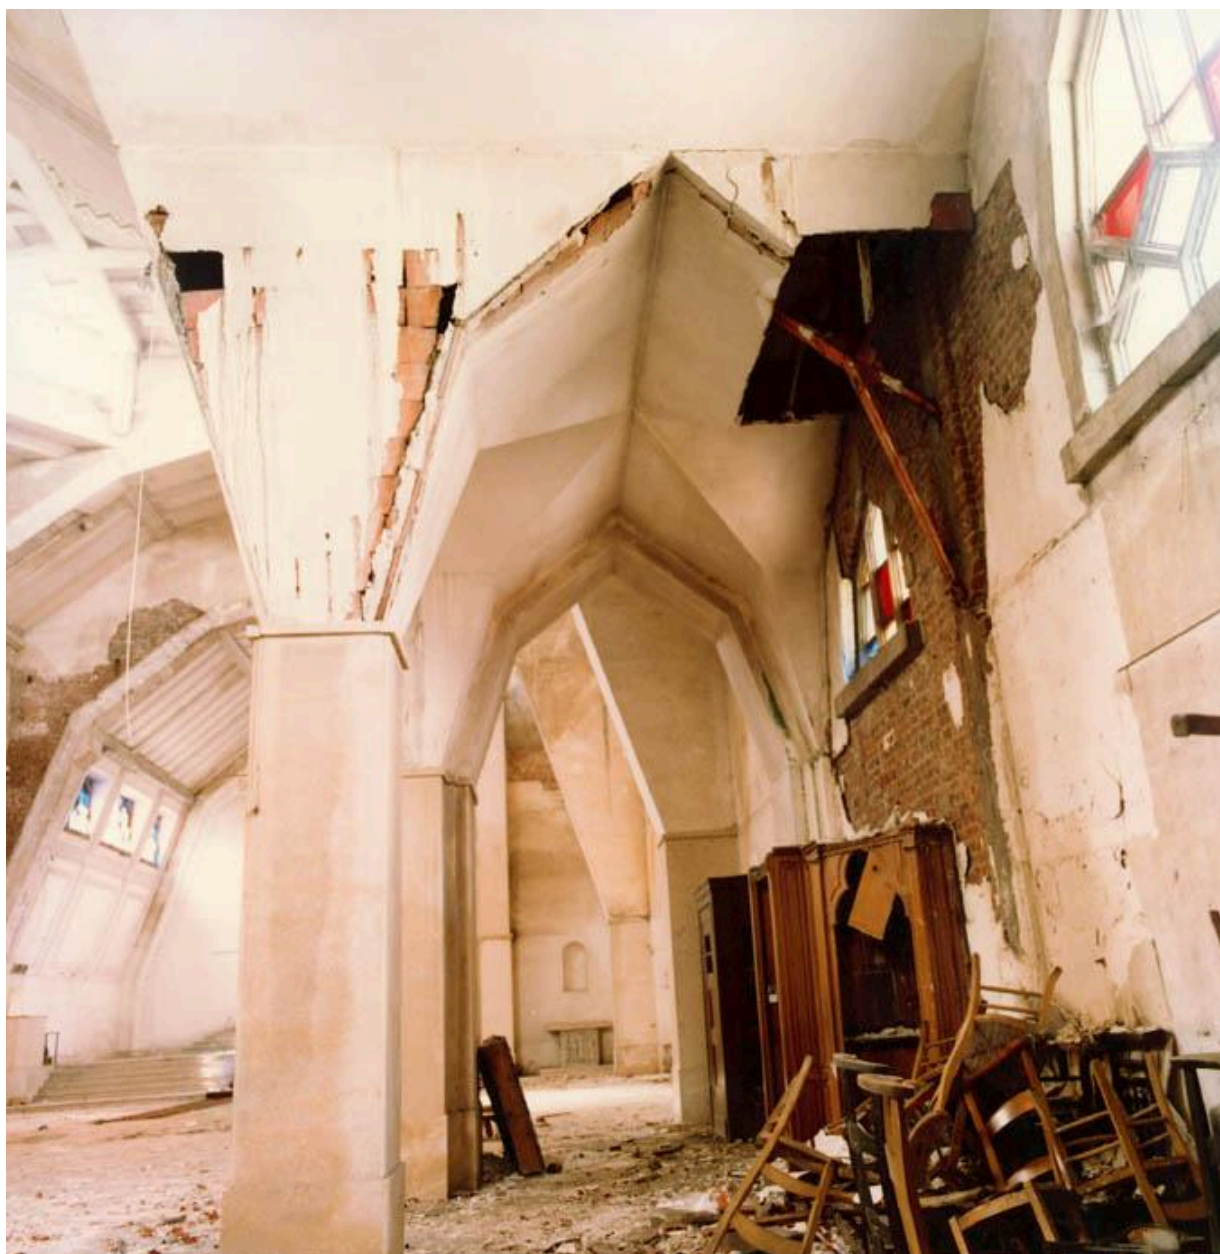
Vue intérieure, le bas côté occidental, avant sa destruction. Photographie, photographe inconnu, circa 1985-1986 (AC Aulnoye-Aymeries).  
Repro. Eddy Stein  
IVR31\_20015901550NUCB

Vue intérieure, le bas côté occidental, avant sa destruction. Photographie, photographe inconnu, circa 1985-1986 (AC Aulnoye-Aymeries).

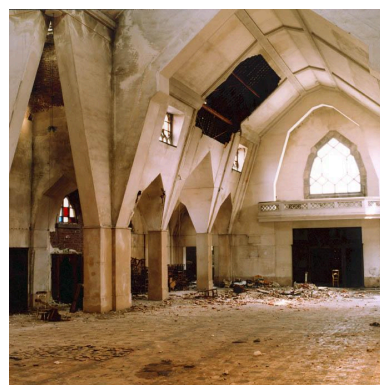
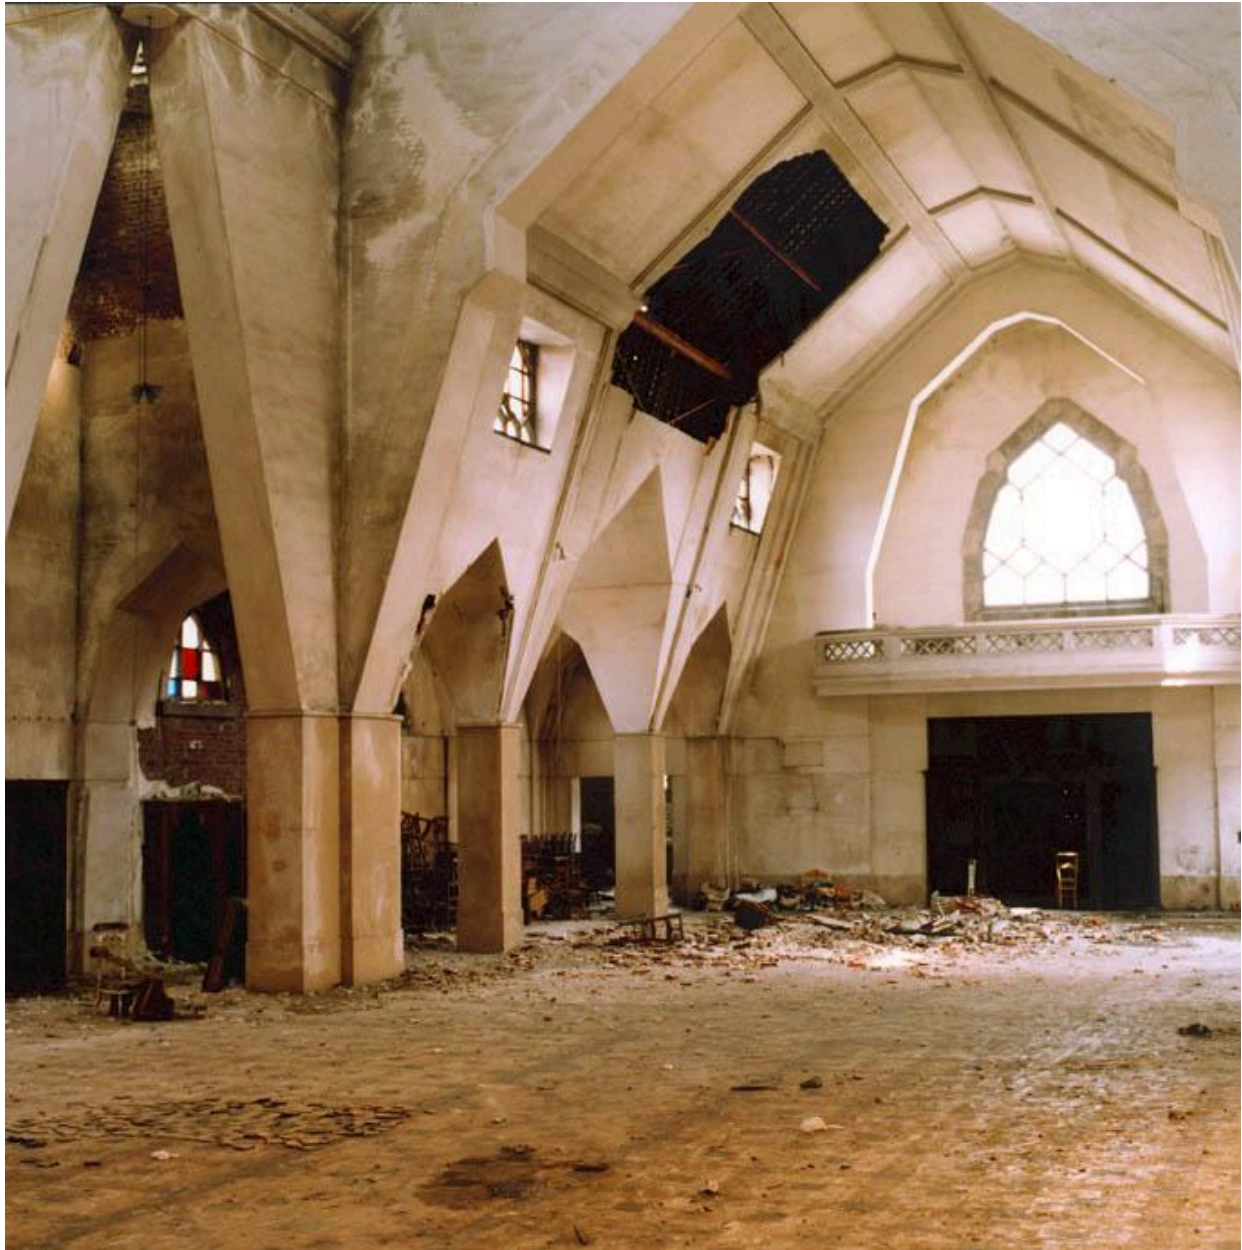
Vue générale intérieure, vers l'entrée, avant sa destruction. Photographie, photographe inconnu, circa 1985-1986 (AC Aulnoye-Aymeries).  
Repro. Eddy Stein  
IVR31\_20015901548NUCB

Vue générale intérieure, vers l'entrée, avant sa destruction. Photographie, photographe inconnu, circa 1985-1986 (AC Aulnoye-Aymeries).

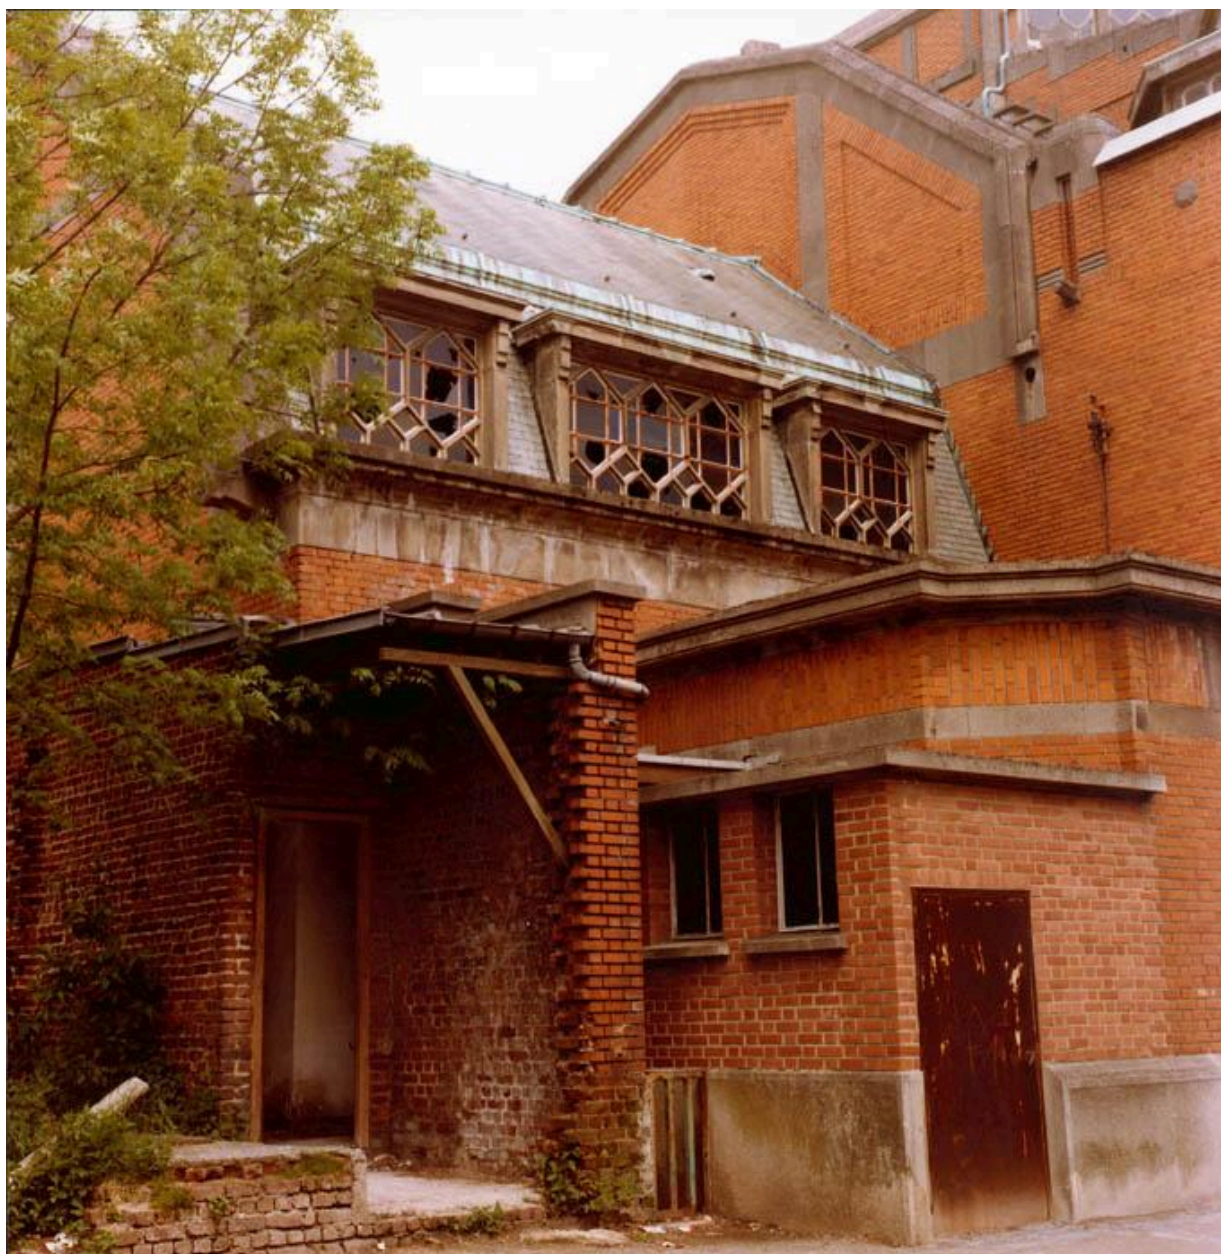
Vue partielle de trois quarts du chevet (?), avant sa destruction. Photographie, photographe inconnu, circa 1985-1986 (AC Aulnoye-Aymeries).  
Repro. Eddy Stein  
IVR31\_20015901547NUCB

Vue partielle de trois quarts du chevet (?), avant sa destruction. Photographie, photographe inconnu, circa 1985-1986 (AC Aulnoye-Aymeries).

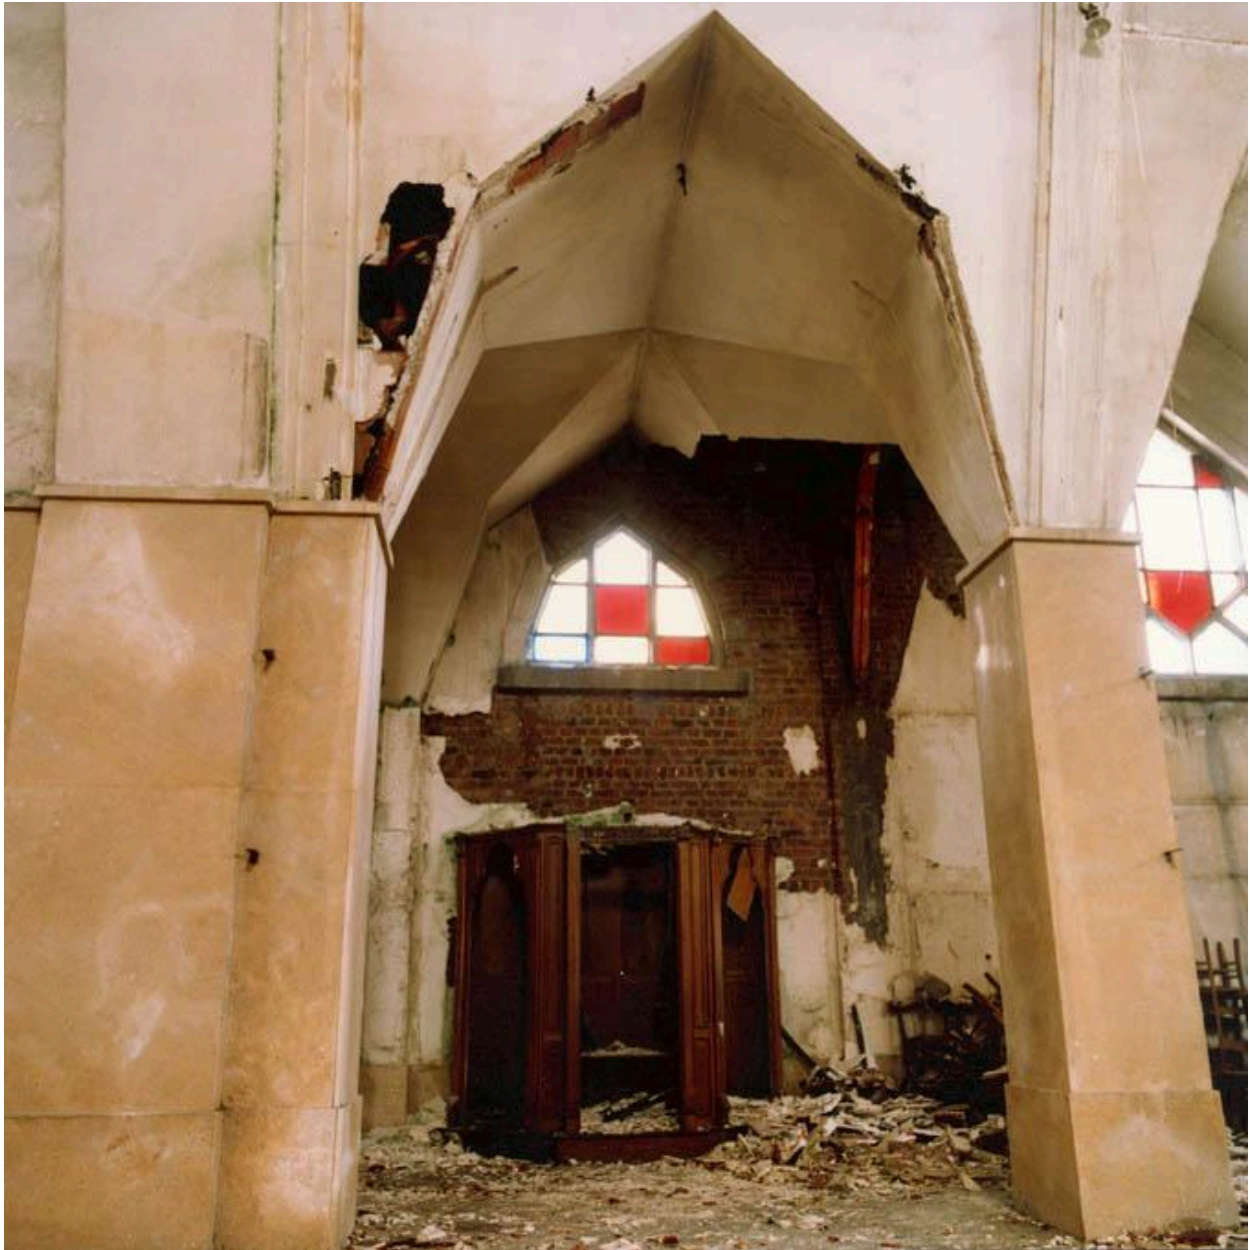
Vue intérieure, état de dégradation de la troisième travée du bas côté occidental, avant sa destruction. Photographie, photographe inconnu, circa 1985-1986 (AC Aulnoye-Aymeries).  
Repro. Eddy Stein  
IVR31\_20015901549NUCB

Vue intérieure, état de dégradation de la troisième travée du bas côté occidental, avant sa destruction. Photographie, photographe inconnu, circa 1985-1986 (AC Aulnoye-Aymeries).

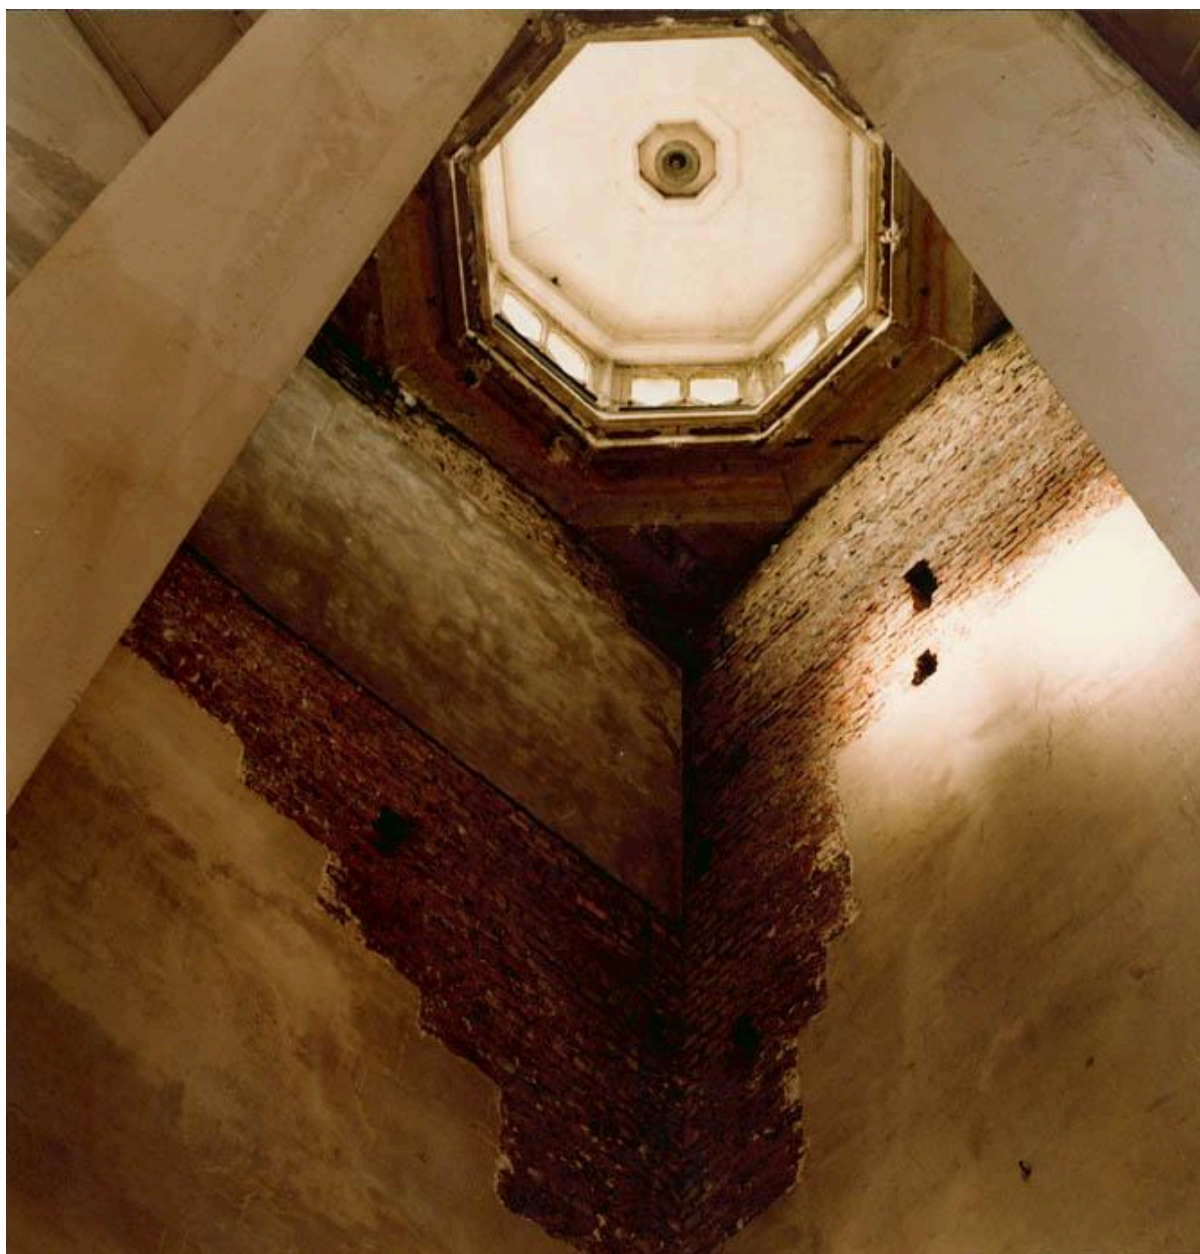
Vue générale de la voûte  
(coupole polygonale), avant  
sa destruction. Photographie,  
photographe inconnu, circa  
1985-1986 (AC Aulnoye-Aymeries).  
Repro. Eddy Stein  
IVR31\_20015901552NUCB

Vue générale de la voûte (coupole polygonale), avant sa destruction. Photographie, photographe inconnu, circa 1985-1986 (AC Aulnoye-Aymeries).
