Hauts-de-France, Nord
Aulnoye-Aymeries
rue de l' Hôtel-de-Ville

Église paroissiale du Sacré-Cœur (détruite)

Numéro de dossier : IA59001865

Cadre de l'étude : enquête thématique départementale Patrimoine XXe Maubeuge et Val de Sambre

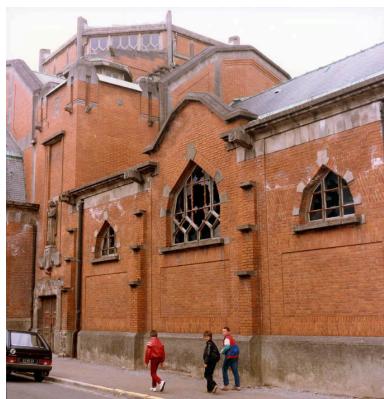
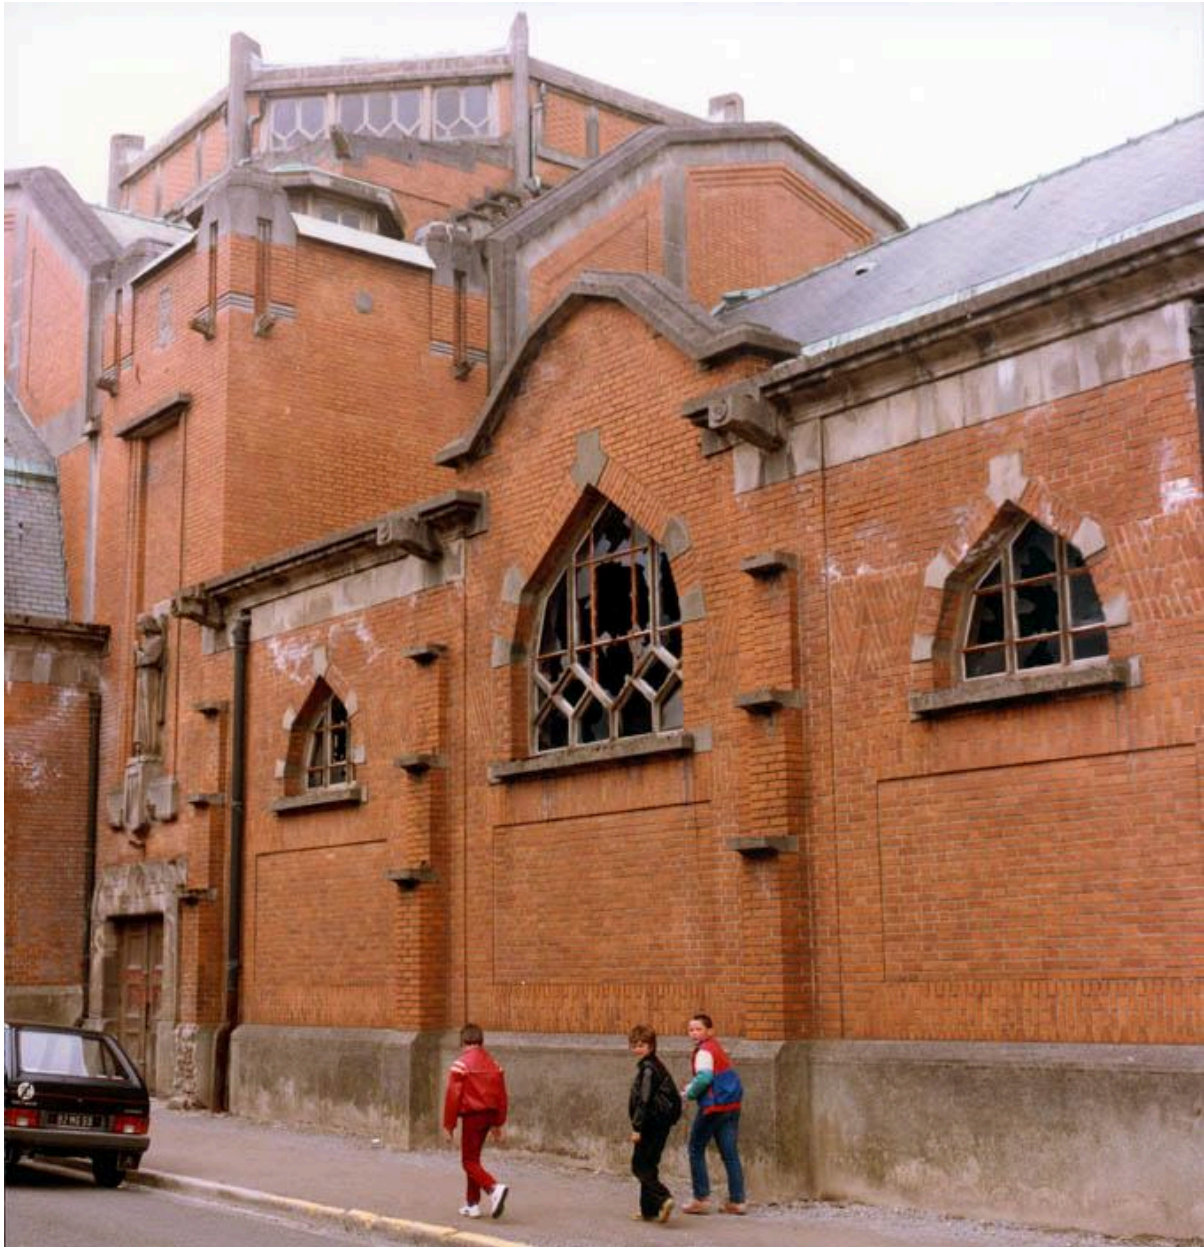
Vue partielle de l'élévation orientale et du transept, avant sa destruction. Photographie, photographe inconnu, circa 1985-1986 (AC Aulnoye-Aymeries).
Repro. Stein Eddy
IVR31_20015901546NUC

Vue partielle de l'élévation orientale et du transept, avant sa destruction. Photographie, photographe inconnu, circa 1985-1986 (AC Aulnoye-Aymeries).

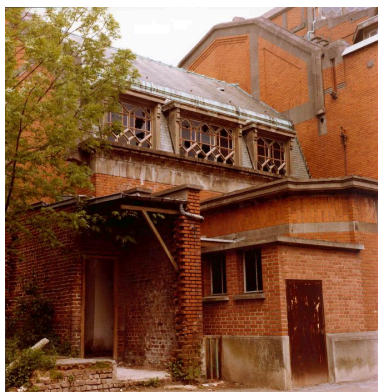
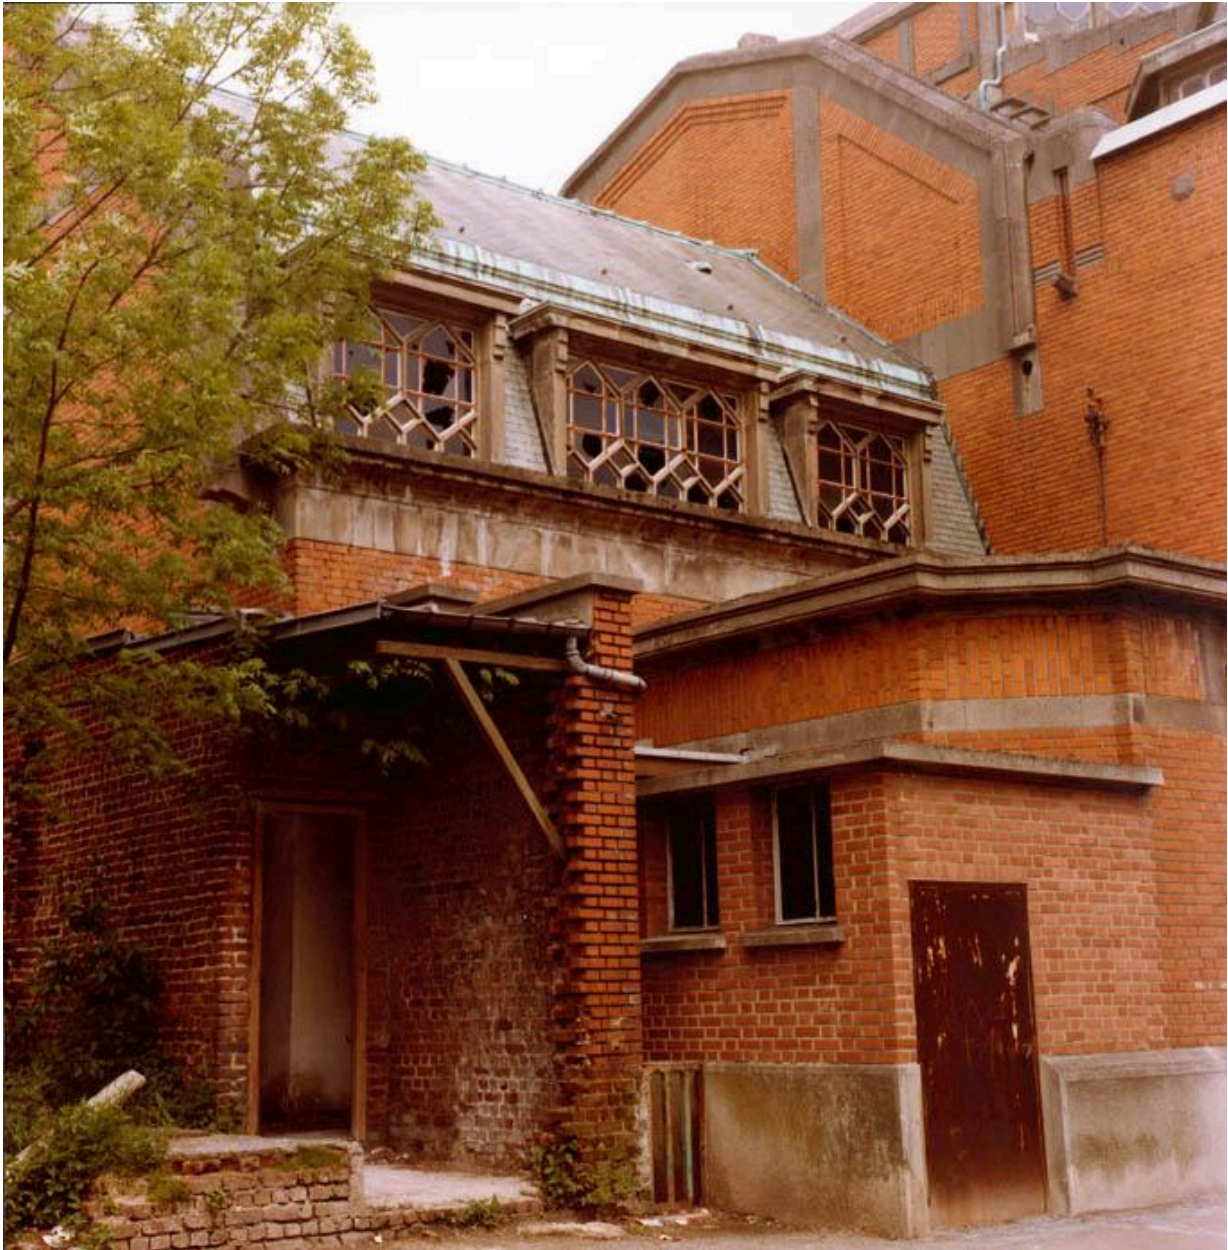
Vue partielle de trois quarts du chevet (?), avant sa destruction. Photographie, photographe inconnu, circa 1985-1986 (AC Aulnoye-Aymeries).
Repro. Stein Eddy
IVR31_20015901547NUC

Vue partielle de trois quarts du chevet (?), avant sa destruction. Photographie, photographe inconnu, circa 1985-1986 (AC Aulnoye-Aymeries).

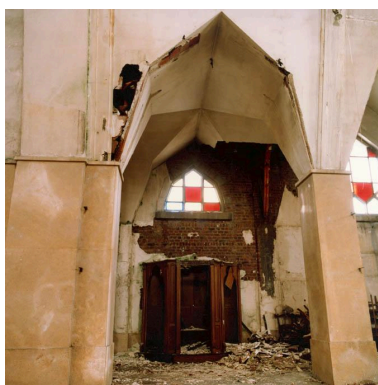
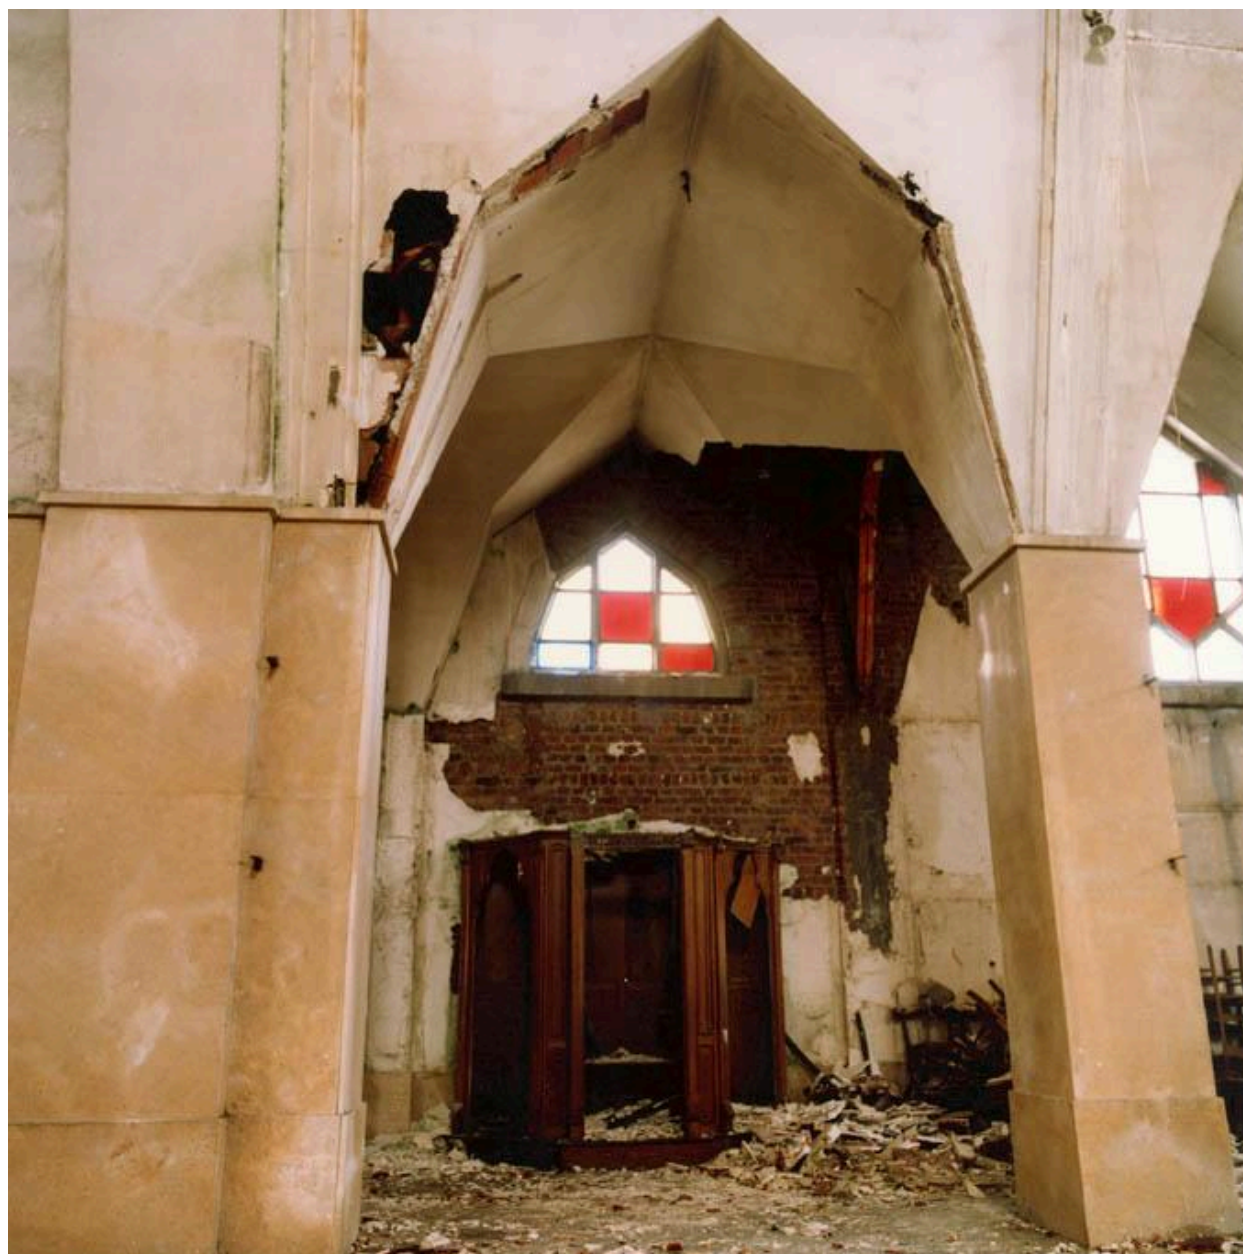
Vue intérieure, état de dégradation de la troisième travée du bas côté occidental, avant sa destruction. Photographie, photographe inconnu, circa 1985-1986 (AC Aulnoye-Aymeries).
Repro. Stein Eddy
IVR31_20015901549NUC

Vue intérieure, état de dégradation de la troisième travée du bas côté occidental, avant sa destruction. Photographie, photographe inconnu, circa 1985-1986 (AC Aulnoye-Aymeries).

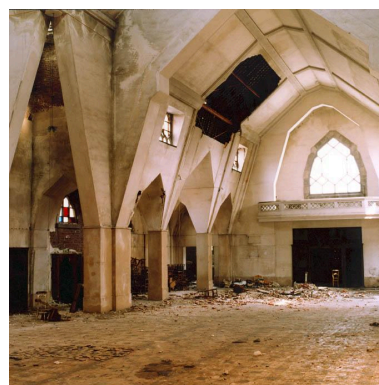
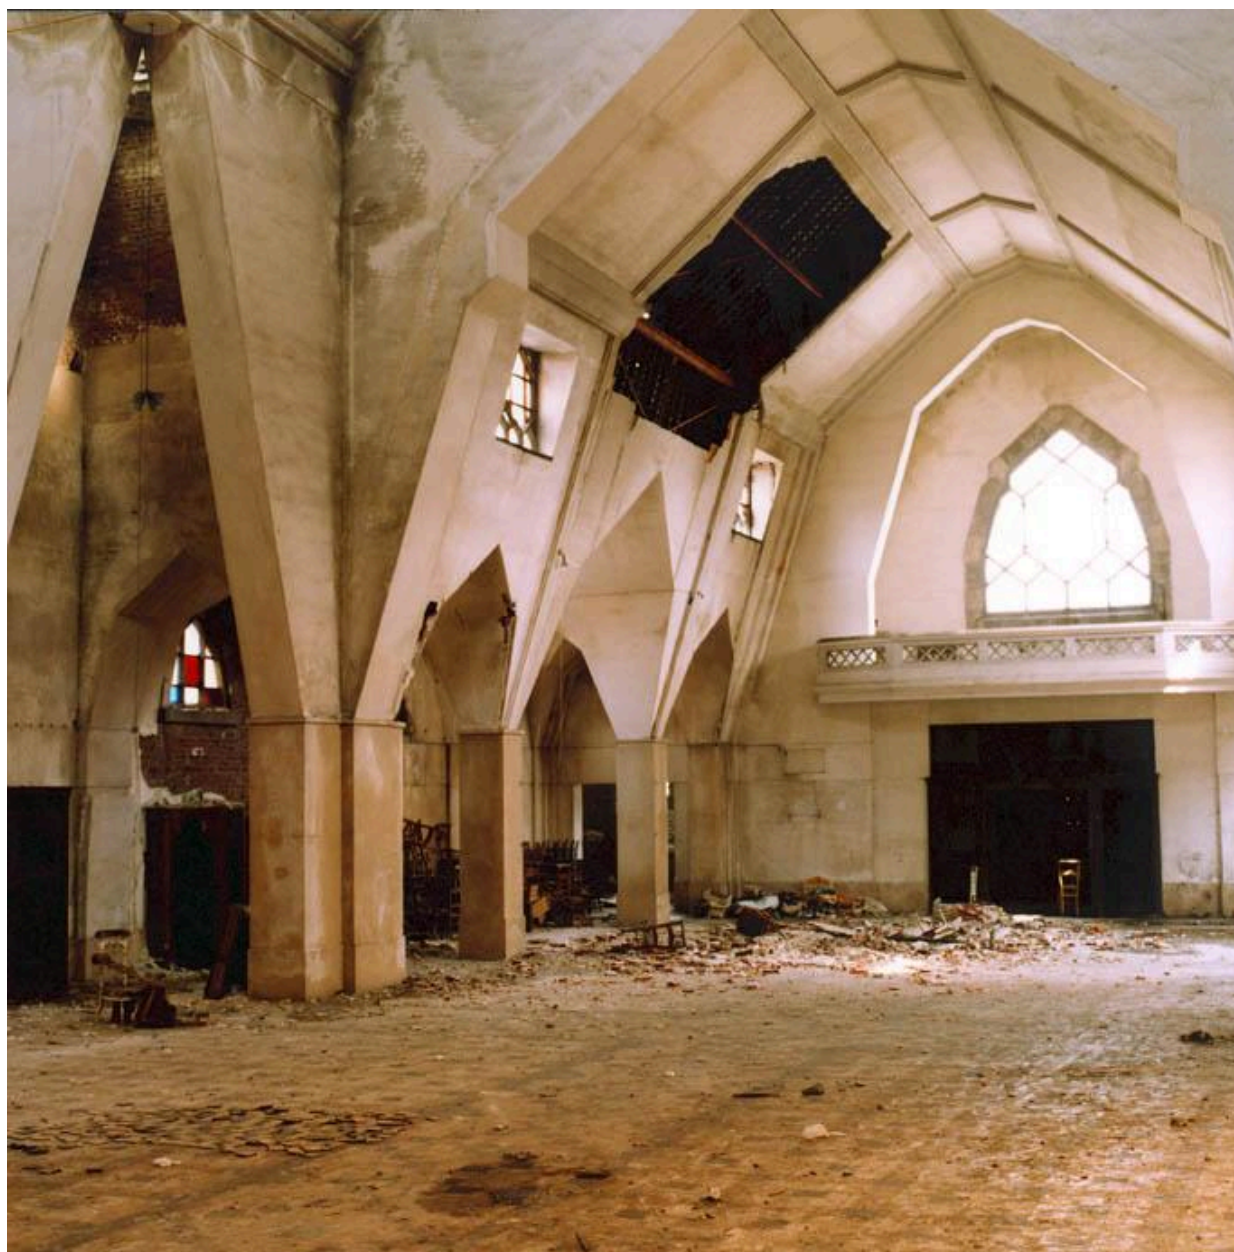
Vue générale intérieure, vers l'entrée, avant sa destruction. Photographie, photographe inconnu, circa 1985-1986 (AC Aulnoye-Aymeries).
Repro. Stein Eddy
IVR31_20015901548NUC

Vue générale intérieure, vers l'entrée, avant sa destruction. Photographie, photographe inconnu, circa 1985-1986 (AC Aulnoye-Aymeries).

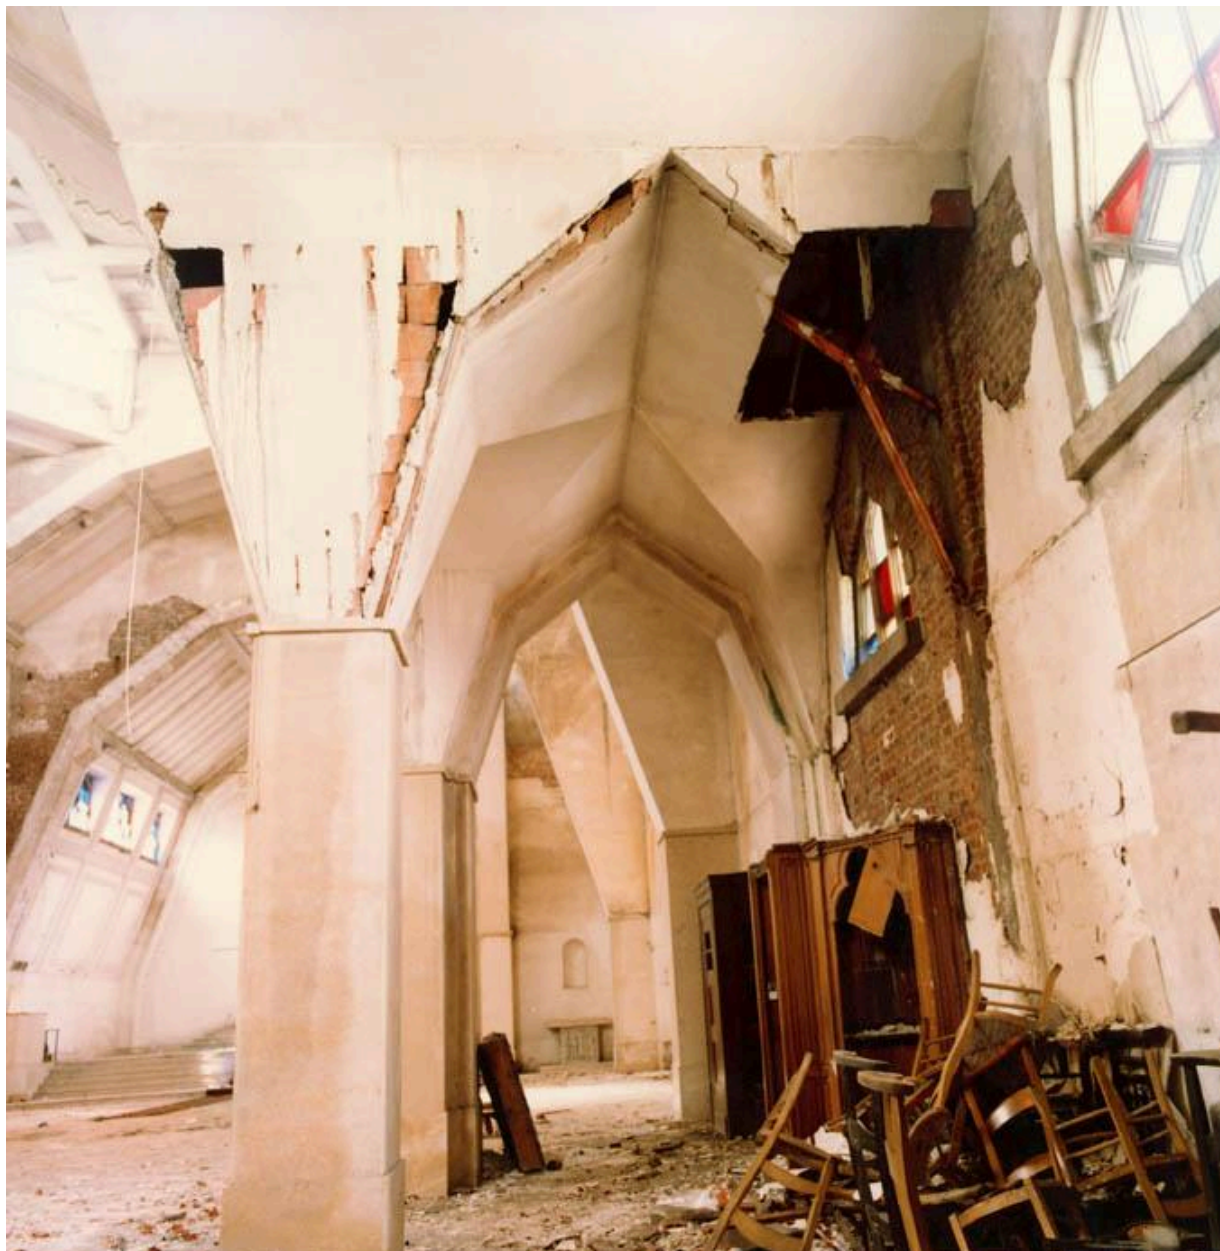
Vue intérieure, le bas côté occidental, avant sa destruction. Photographie, photographe inconnu, circa 1985-1986 (AC Aulnoye-Aymeries).
Repro. Stein Eddy
IVR31_20015901550NUC

Vue intérieure, le bas côté occidental, avant sa destruction. Photographie, photographe inconnu, circa 1985-1986 (AC Aulnoye-Aymeries).

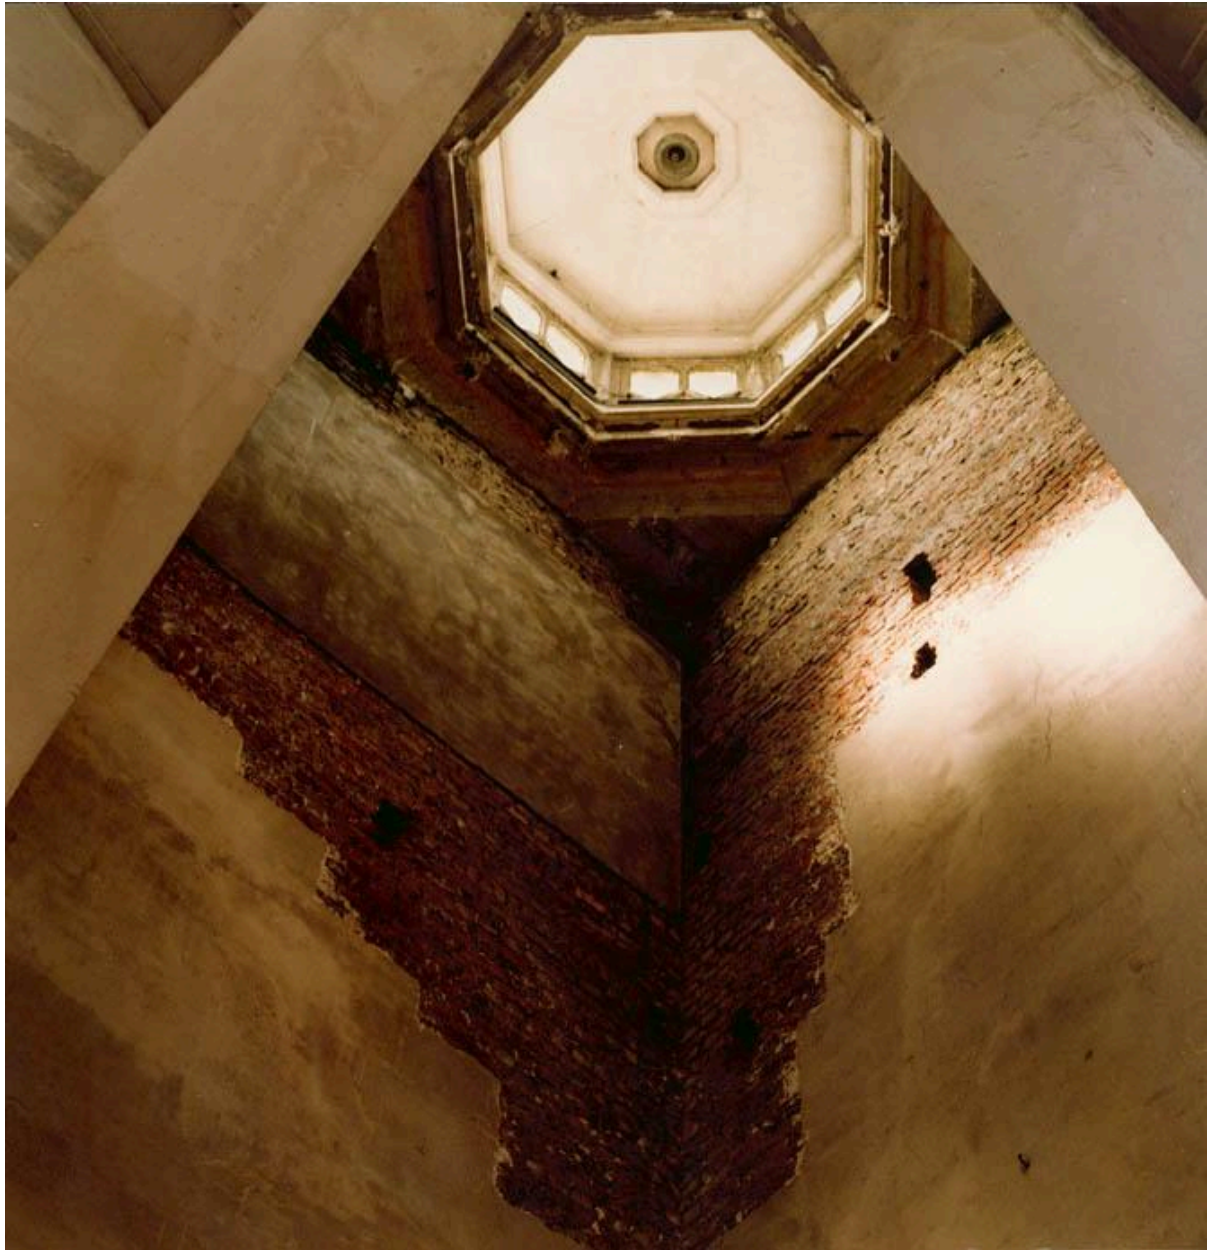
C'était une grande église à plan en croix latine, mesurant 52 m de long sur 22,50 m de large avec une tour-lanterne de forme octogonale à la croisée, qui s'élevait à 18 m de haut. Les murs étaient en brique, les voûtes de la croisée en béton armé, les linteaux, clés et couronnements extérieurs en pierre reconstituée. L'utilisation de la voûte en arc de mitre émoussé a été reprise dans l'église paroissiale Saint-Saulve de Leval construite par le même architecte en 1958. Les vitraux sont composés de motifs géométriques aux couleurs primaires (rouge et bleu) et rappellent le travail du peintre Félix Del Marle.

Vue générale de la voûte
(coupole polygonale), avant
sa destruction. Photographie,
photographe inconnu, circa
1985-1986 (AC Aulnoye-Aymeries).
Repro. Stein Eddy
IVR31_20015901552NUC

Vue générale de la voûte (coupole polygonale), avant sa destruction. Photographie, photographe inconnu, circa 1985-1986 (AC Aulnoye-Aymeries).
