Hauts-de-France, Nord
Aulnoye-Aymeries
rue de l' Hôtel-de-Ville

Église paroissiale du Sacré-Cœur (détruit)

Numéro de dossier : IA59001865

Cadre de l'étude : enquête thématique départementale Patrimoine XXe Maubeuge et Val de Sambre

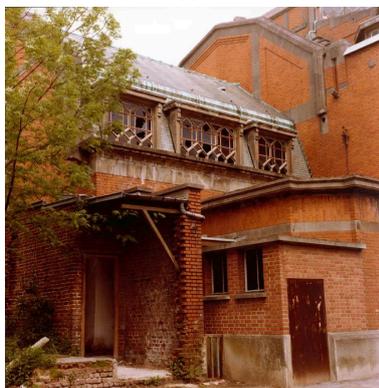
Vue partielle de trois quarts du chevet (?), avant sa destruction. Photographie, photographe inconnu, circa 1985-1986 (AC Aulnoye-Aymeries).
Repro. Eddy Stein
IVR31_20015901547NUCB

Vue partielle de trois quarts du chevet (?), avant sa destruction. Photographie, photographe inconnu, circa 1985-1986 (AC Aulnoye-Aymeries).

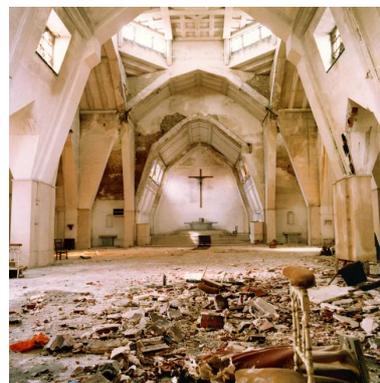
Vue générale intérieure, vers le chœur, avant sa destruction. Photographie, photographe inconnu, circa 1985-1986 (AC Aulnoye-Aymeries).
Repro. Eddy Stein
IVR31_20015901551NUCB

Vue générale intérieure, vers le chœur, avant sa destruction. Photographie, photographe inconnu, circa 1985-1986 (AC Aulnoye-Aymeries).

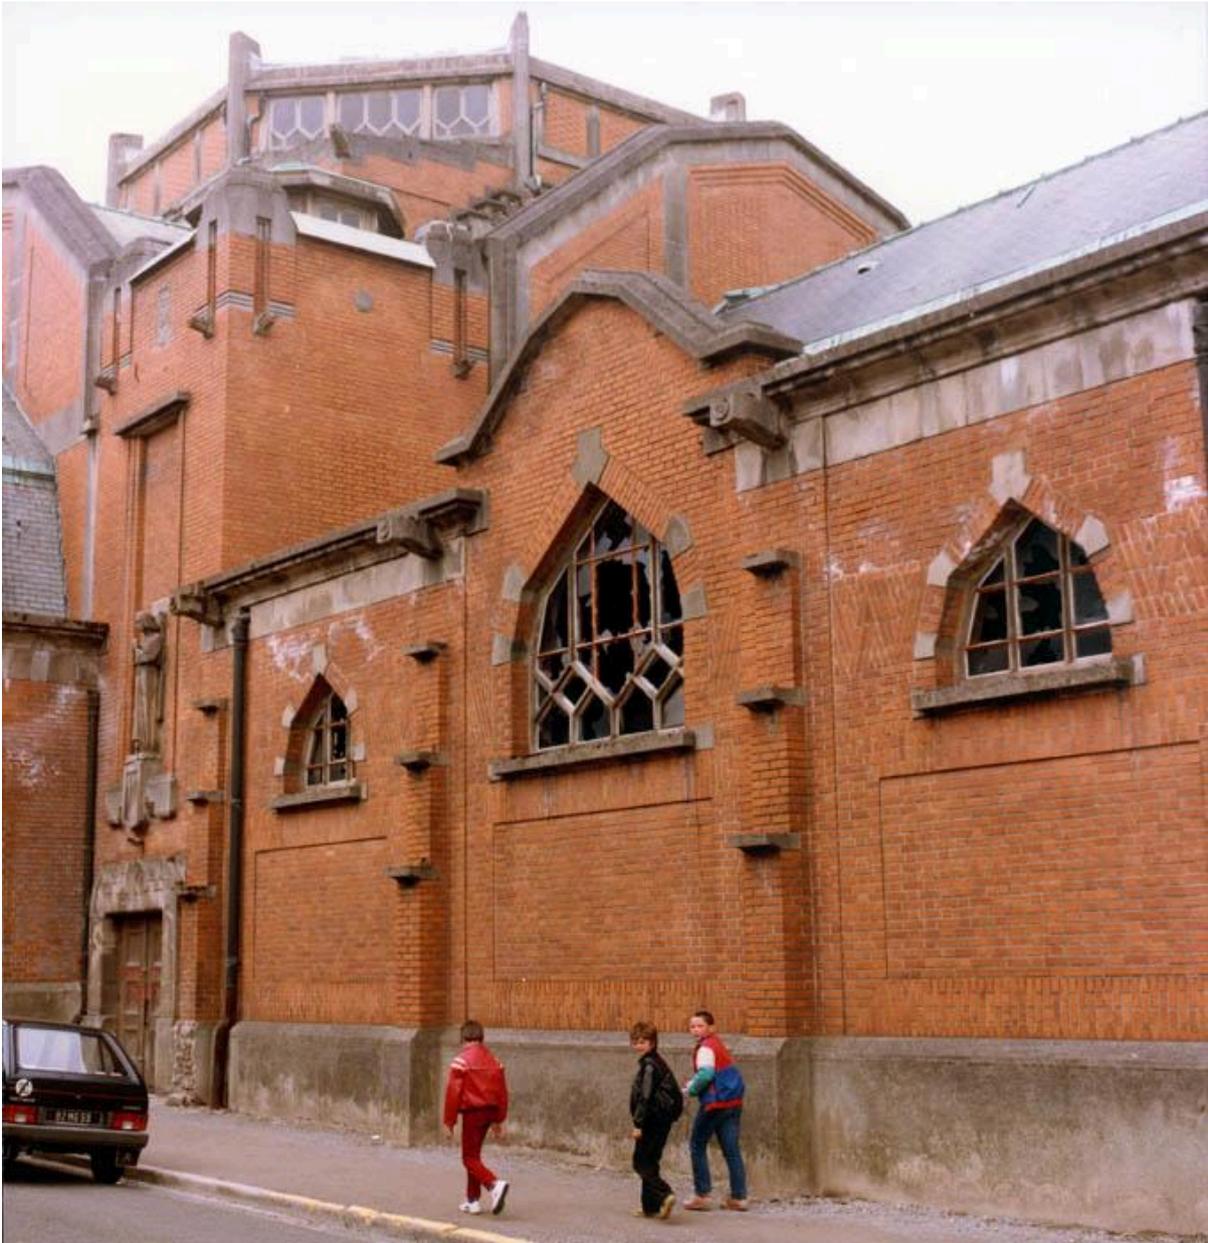
Vue partielle de l'élévation orientale et du transept, avant sa destruction. Photographie, photographe inconnu, circa 1985-1986 (AC Aulnoye-Aymeries).
Repro. Eddy Stein
IVR31_20015901546NUCB

Vue partielle de l'élévation orientale et du transept, avant sa destruction. Photographie, photographe inconnu, circa 1985-1986 (AC Aulnoye-Aymeries).

C'était une grande église à plan en croix latine, mesurant 52 m de long sur 22,50 m de large avec une tour-lanterne de forme octogonale à la croisée, qui s'élevait à 18 m de haut. Les murs étaient en brique, les voûtes de la croisée en béton armé, les linteaux, clés et couronnements extérieurs en pierre reconstituée. L'utilisation de la voûte en arc de mitre émoussé a été reprise dans l'église paroissiale Saint-Saulve de Leval construite par le même architecte en 1958. Les vitraux sont composés de motifs géométriques aux couleurs primaires (rouge et bleu) et rappellent le travail du peintre Félix Del Marle.

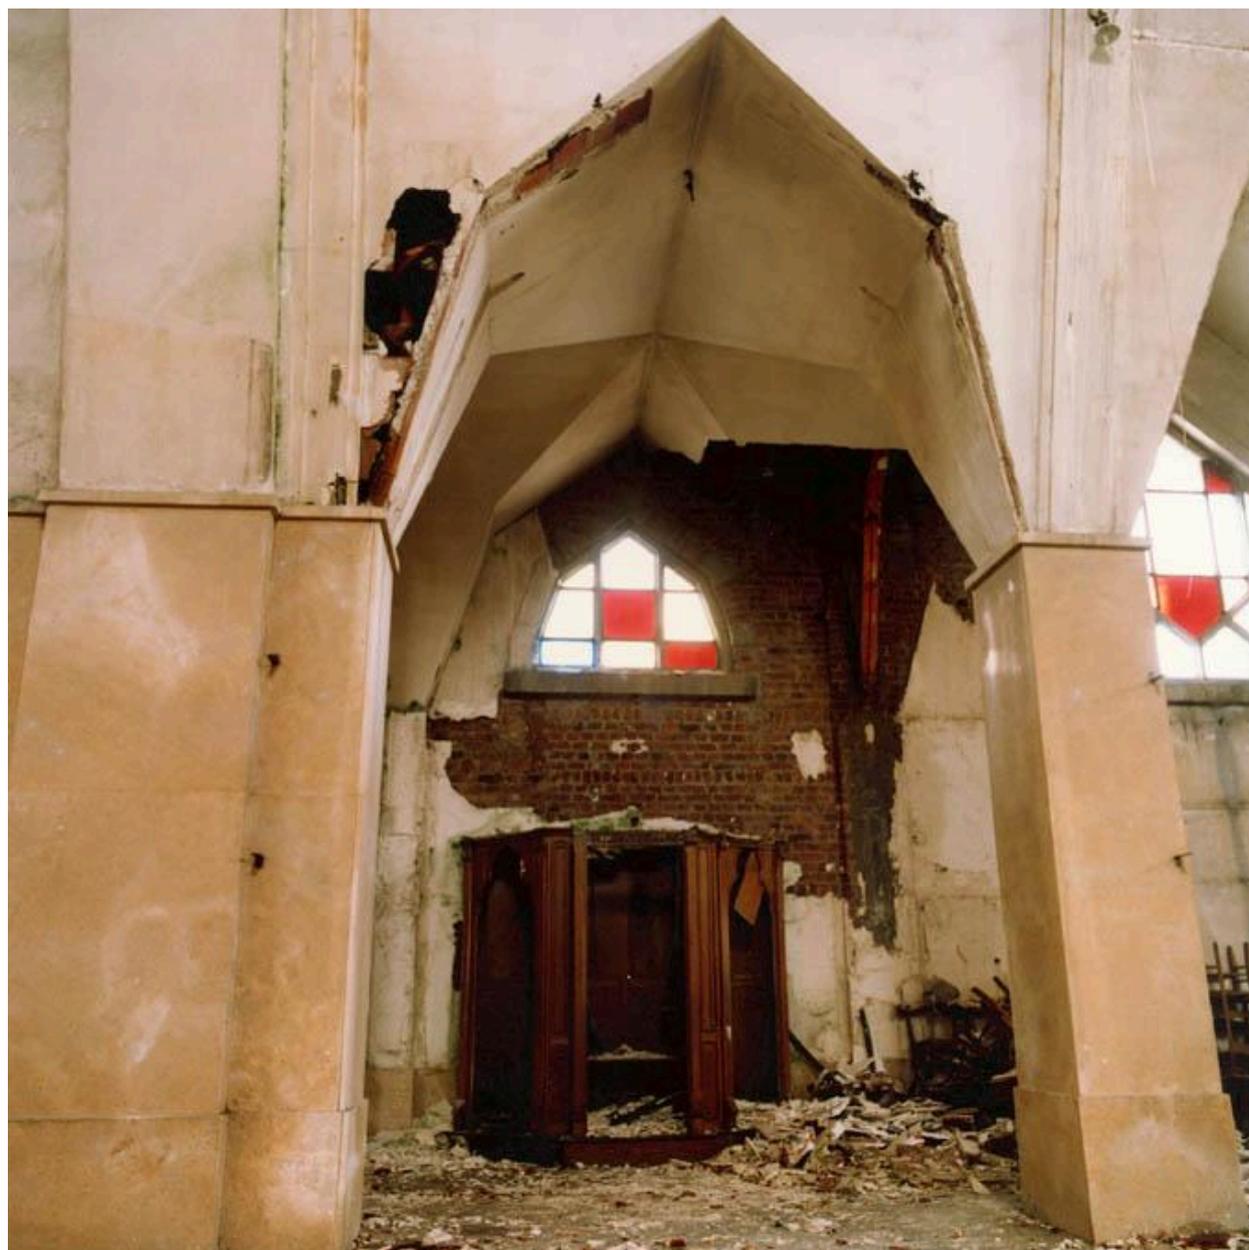
Vue intérieure, état de dégradation de la troisième travée du bas côté occidental, avant sa destruction. Photographie, photographe inconnu, circa 1985-1986 (AC Aulnoye-Aymeries).
Repro. Eddy Stein
IVR31_20015901549NUCB

Vue intérieure, état de dégradation de la troisième travée du bas côté occidental, avant sa destruction. Photographie, photographe inconnu, circa 1985-1986 (AC Aulnoye-Aymeries).

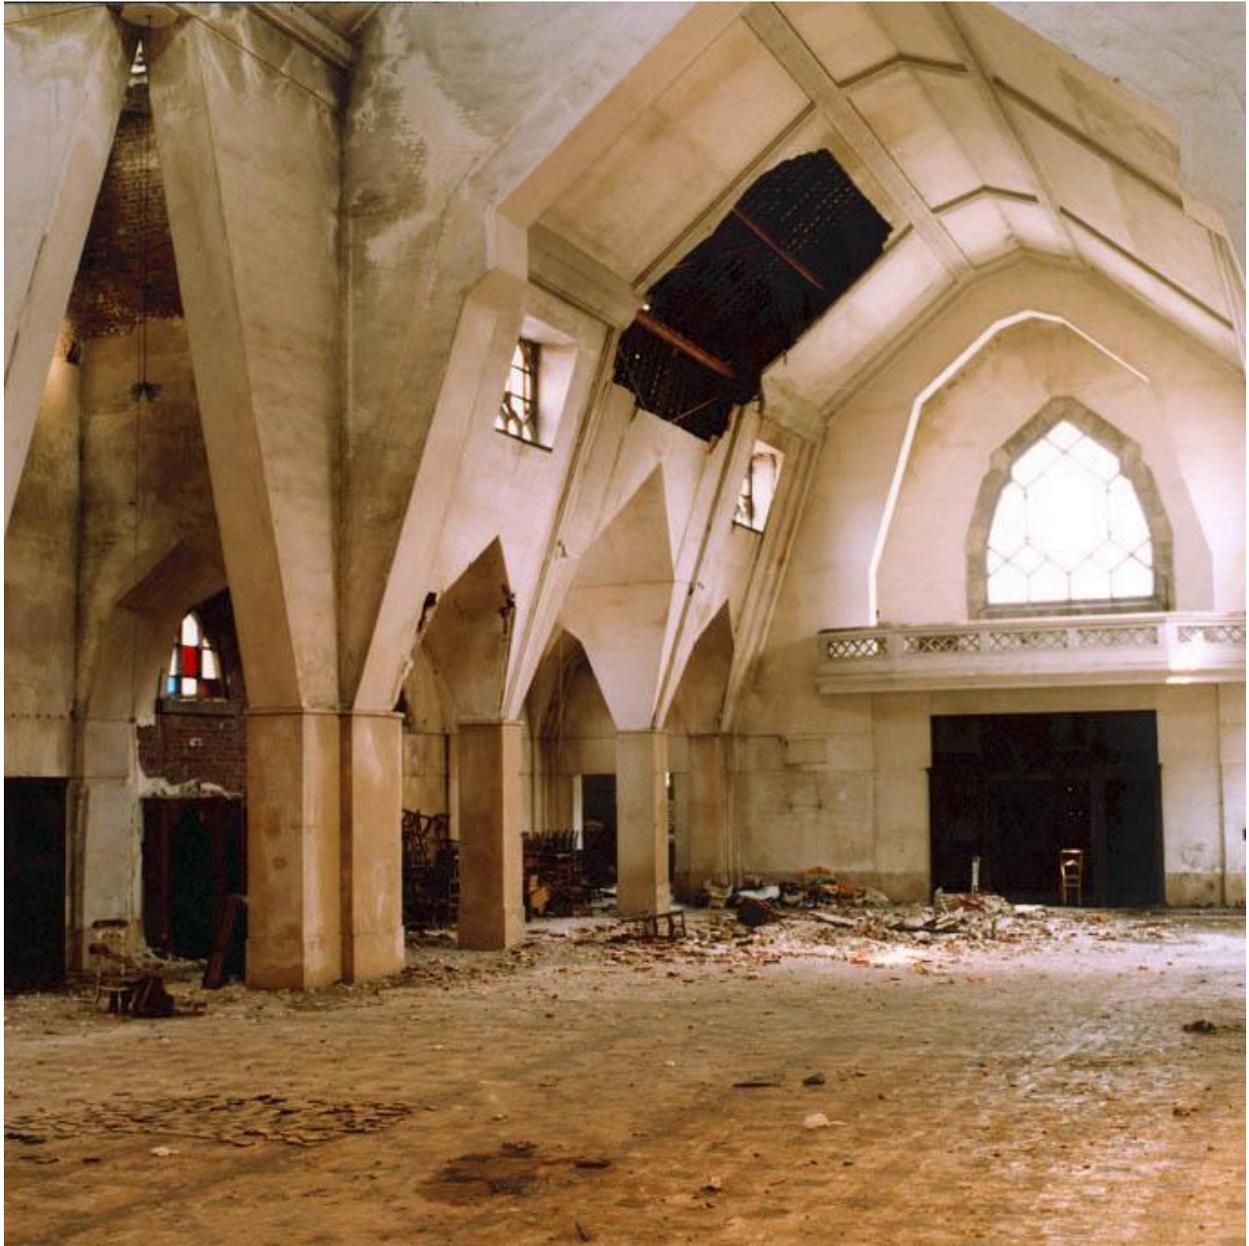
Vue générale intérieure, vers l'entrée, avant sa destruction. Photographie, photographe inconnu, circa 1985-1986 (AC Aulnoye-Aymeries).
Repro. Eddy Stein
IVR31_20015901548NUCB

Vue générale intérieure, vers l'entrée, avant sa destruction. Photographie, photographe inconnu, circa 1985-1986 (AC Aulnoye-Aymeries).

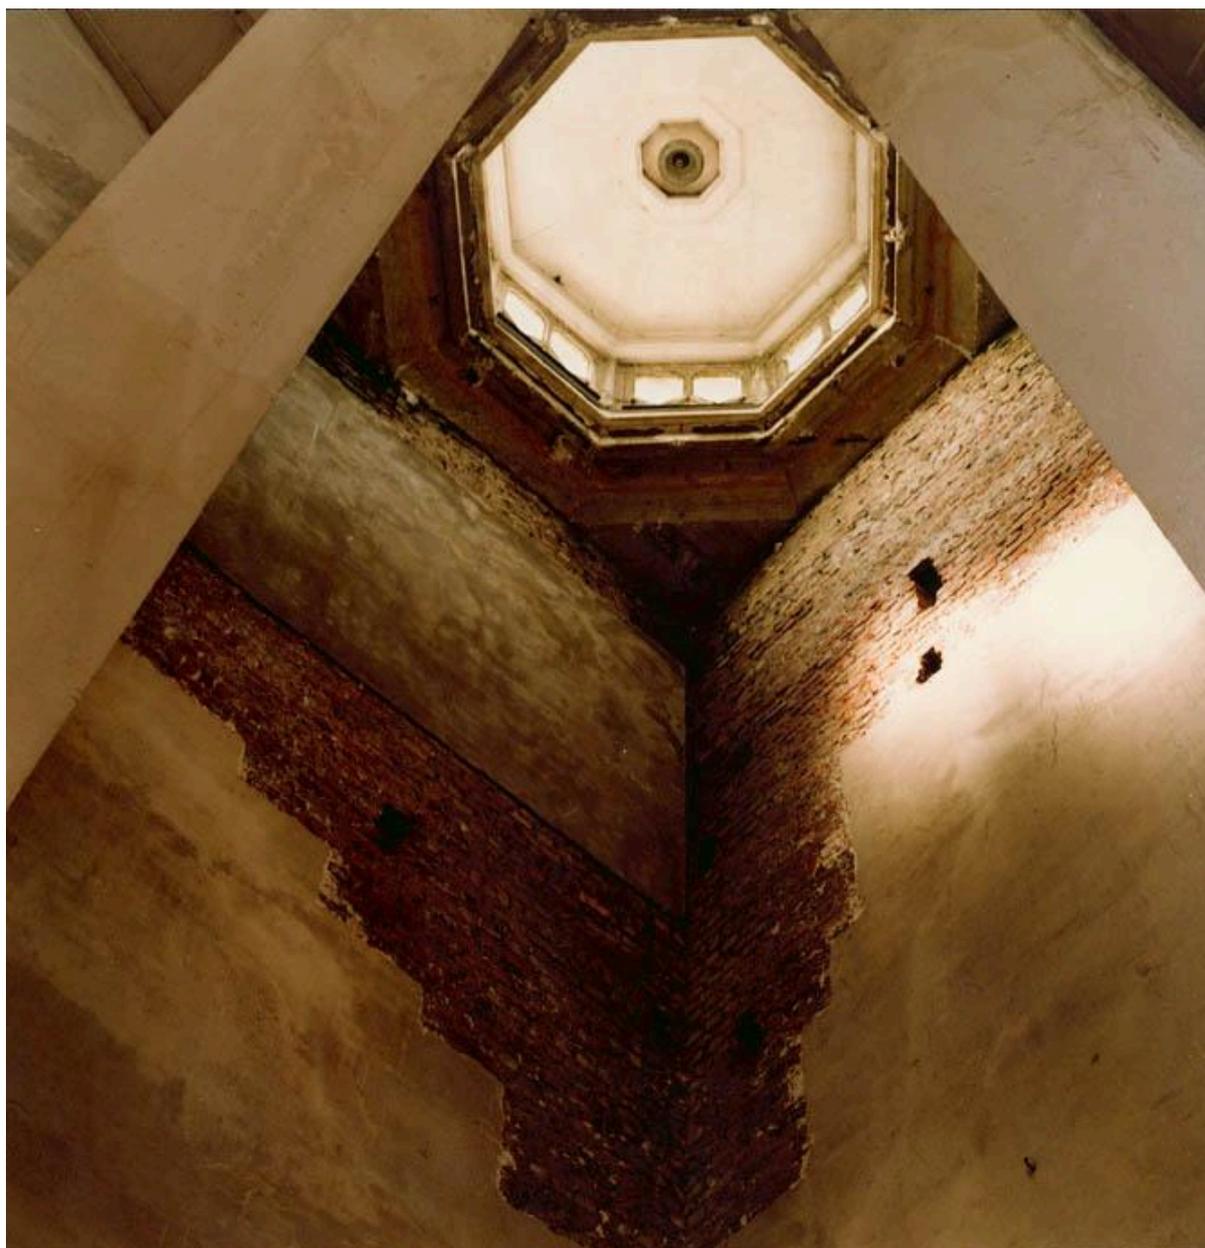
Vue générale de la voûte
(coupole polygonale), avant
sa destruction. Photographie,
photographe inconnu, circa
1985-1986 (AC Aulnoye-Aymeries).
Repro. Eddy Stein
IVR31_20015901552NUCB

Vue générale de la voûte (coupole polygonale), avant sa destruction. Photographie, photographe inconnu, circa 1985-1986 (AC Aulnoye-Aymeries).
