Hauts-de-France, Nord
Aulnoye-Aymeries
rue de l' Hôtel-de-Ville

Église paroissiale du Sacré-Cœur (détruite)

Numéro de dossier : IA59001865

Cadre de l'étude : enquête thématique départementale Patrimoine XXe Maubeuge et Val de Sambre

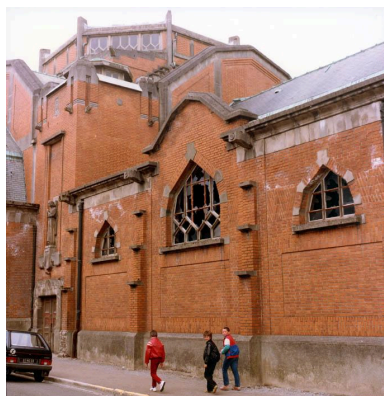
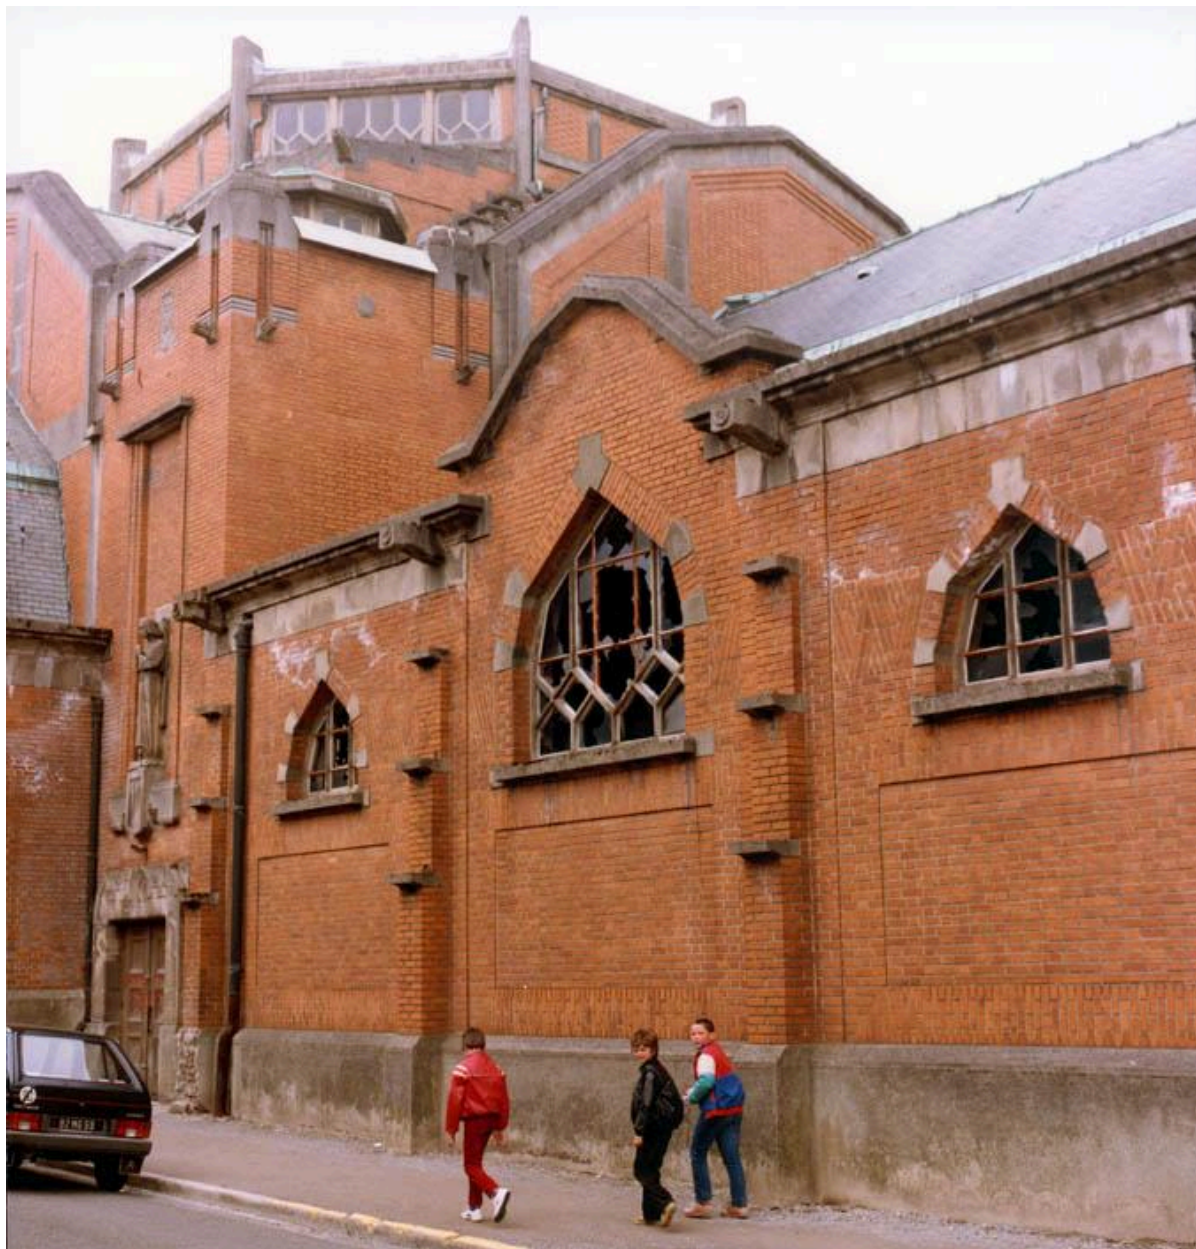
Vue partielle de l'élévation orientale et du transept, avant sa destruction. Photographie, photographe inconnu, circa 1985-1986 (AC Aulnoye-Aymeries).
Repro. Stein Eddy
IVR31_20015901546NUC

Vue partielle de l'élévation orientale et du transept, avant sa destruction. Photographie, photographe inconnu, circa 1985-1986 (AC Aulnoye-Aymeries).

C'était une grande église à plan en croix latine, mesurant 52 m de long sur 22,50 m de large avec une tour-lanterne de forme octogonale à la croisée, qui s'élevait à 18 m de haut. Les murs étaient en brique, les voûtes de la croisée en béton armé, les linteaux, clés et couronnements extérieurs en pierre reconstituée. L'utilisation de la voûte en arc de mitre émoussé a été reprise dans l'église paroissiale Saint-Saulve de Leval construite par le même architecte en 1958. Les vitraux sont composés de motifs géométriques aux couleurs primaires (rouge et bleu) et rappellent le travail du peintre Félix Del Marle.

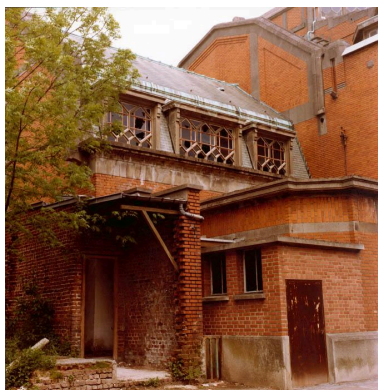
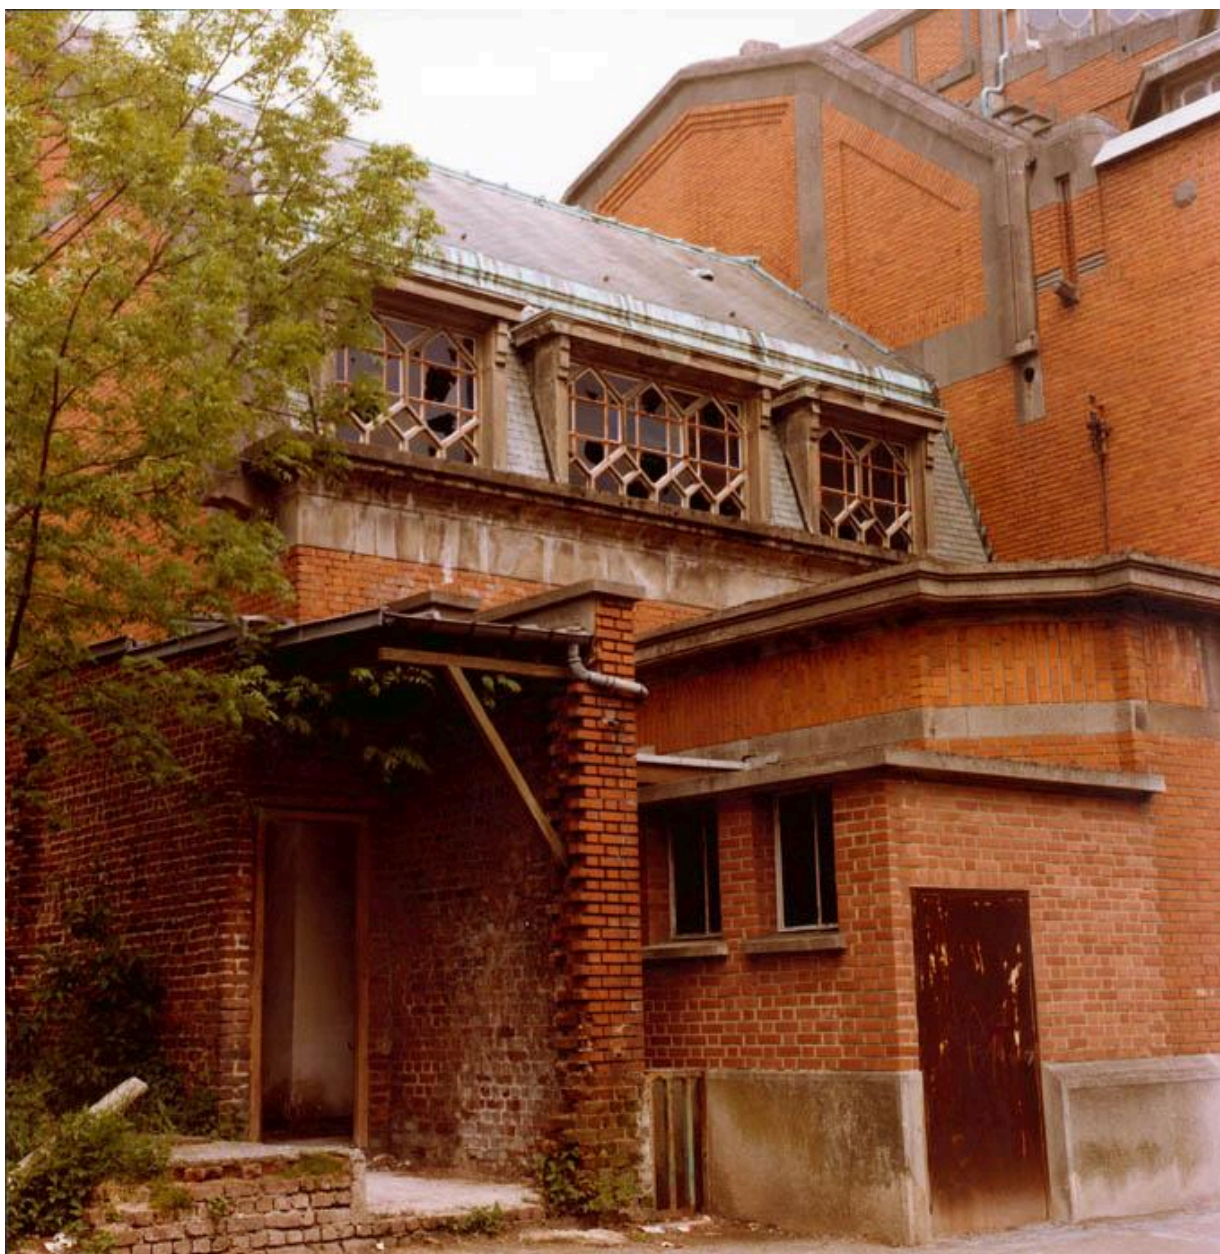
Vue partielle de trois quarts du chevet (?), avant sa destruction. Photographie, photographe inconnu, circa 1985-1986 (AC Aulnoye-Aymeries).
Repro. Stein Eddy
IVR31_20015901547NUC

Vue partielle de trois quarts du chevet (?), avant sa destruction. Photographie, photographe inconnu, circa 1985-1986 (AC Aulnoye-Aymeries).

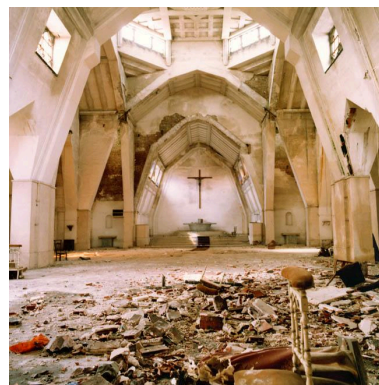
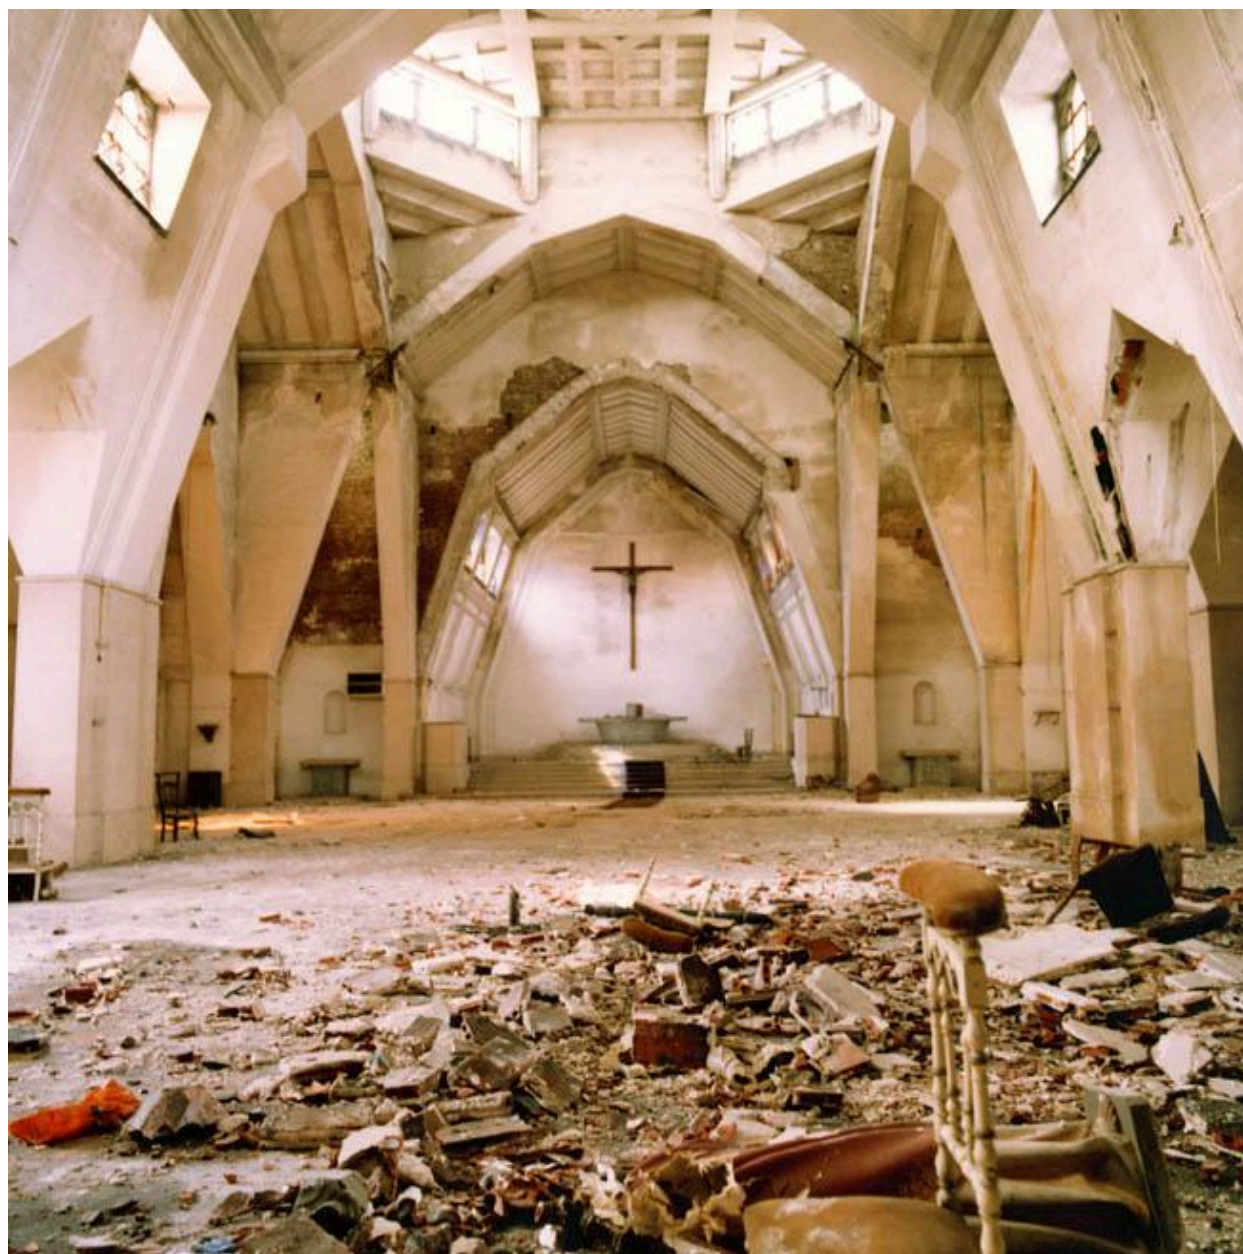
Vue générale intérieure, vers le chœur, avant sa destruction. Photographie, photographe inconnu, circa 1985-1986 (AC Aulnoye-Aymeries).
Repro. Stein Eddy
IVR31_20015901551NUC

Vue générale intérieure, vers le chœur, avant sa destruction. Photographie, photographe inconnu, circa 1985-1986 (AC Aulnoye-Aymeries).

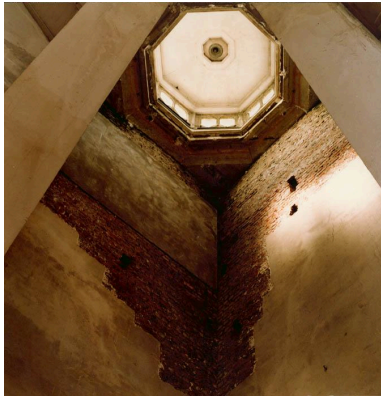
Vue générale de la voûte
(coupole polygonale), avant
sa destruction. Photographie,
photographe inconnu, circa
1985-1986 (AC Aulnoye-Aymeries).
Repro. Stein Eddy
IVR31_20015901552NUC

Vue générale de la voûte (coupole polygonale), avant sa destruction. Photographie, photographe inconnu, circa 1985-1986 (AC Aulnoye-Aymeries).

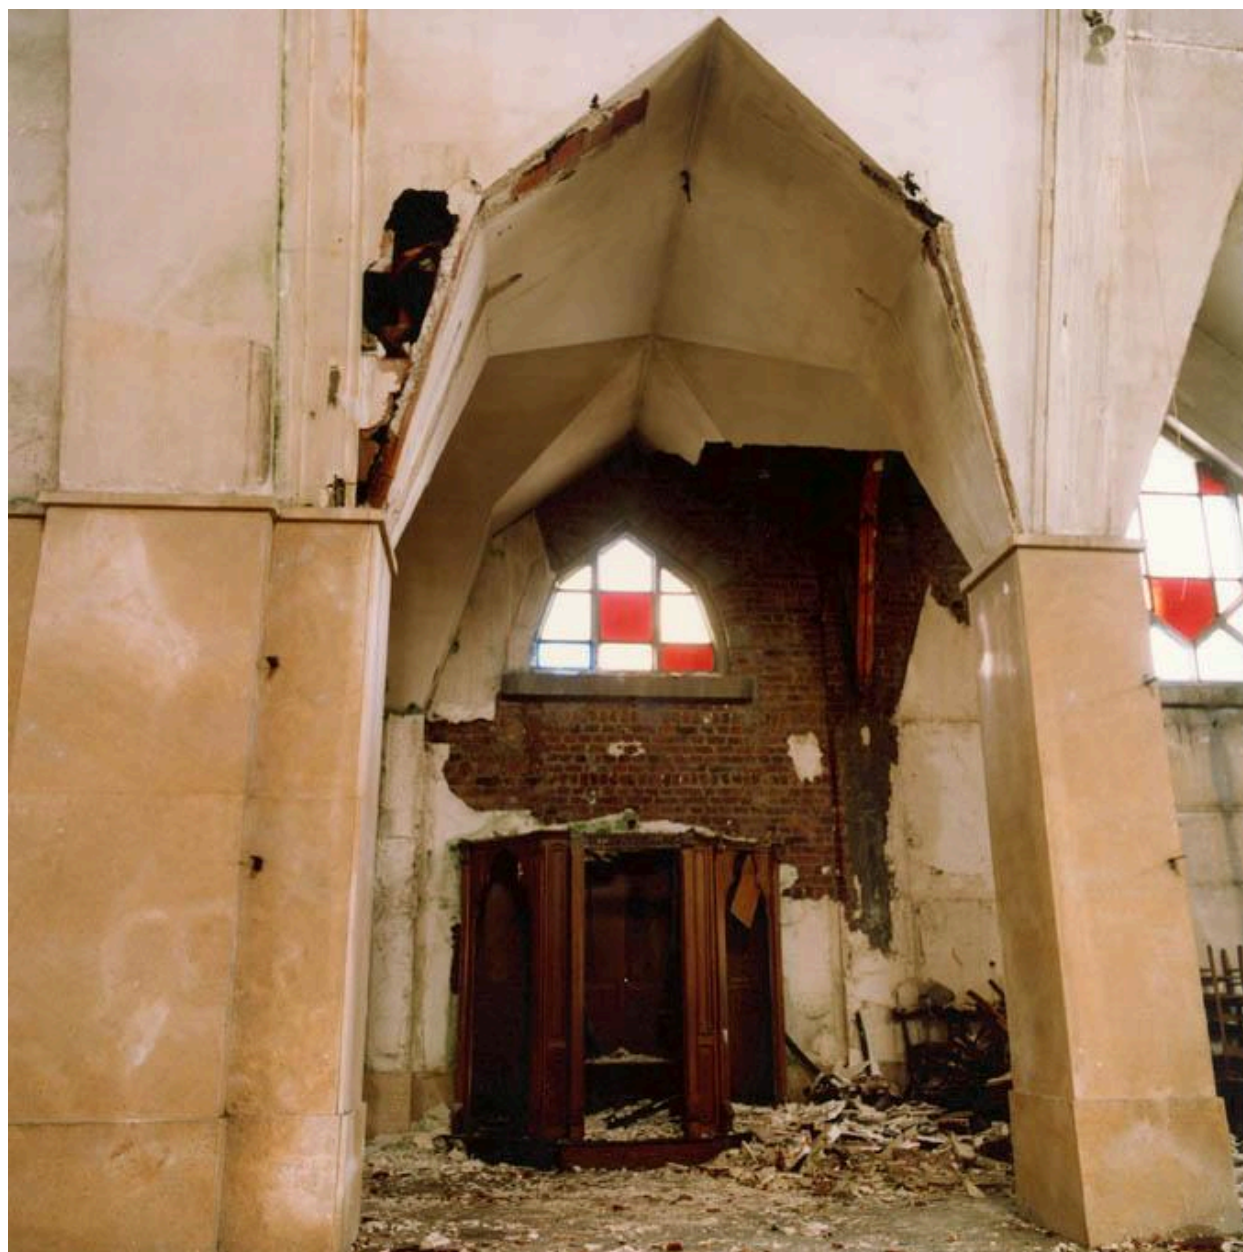
Vue intérieure, état de dégradation de la troisième travée du bas côté occidental, avant sa destruction. Photographie, photographe inconnu, circa 1985-1986 (AC Aulnoye-Aymeries).
Repro. Stein Eddy
IVR31_20015901549NUC

Vue intérieure, état de dégradation de la troisième travée du bas côté occidental, avant sa destruction. Photographie, photographe inconnu, circa 1985-1986 (AC Aulnoye-Aymeries).

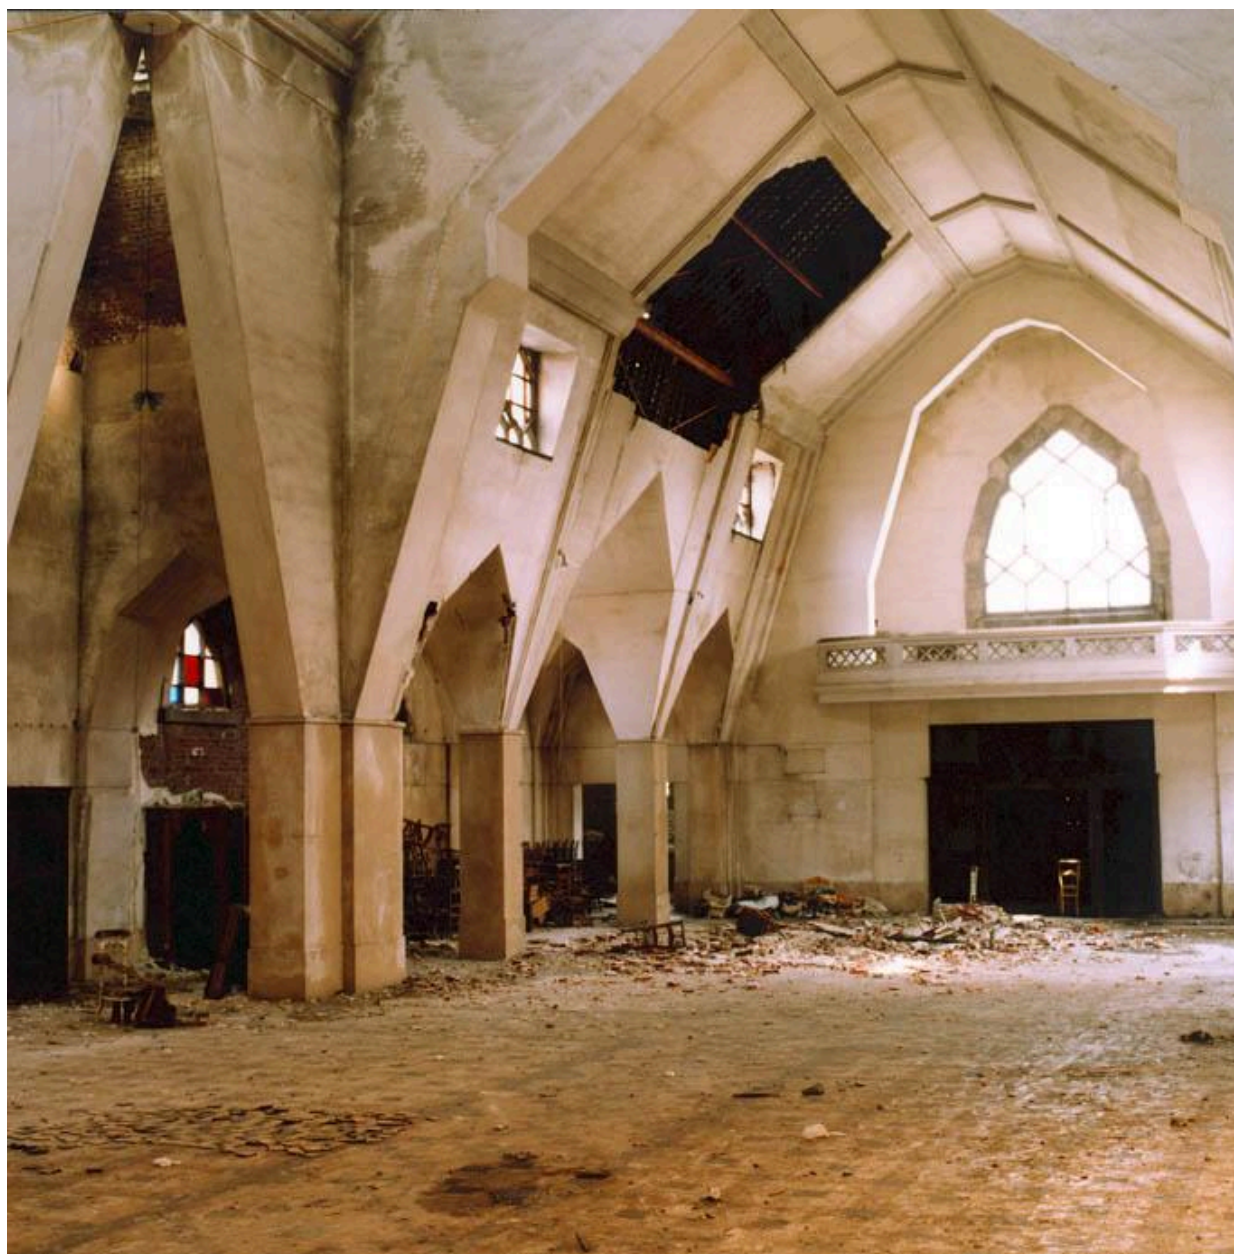
Vue générale intérieure, vers l'entrée, avant sa destruction. Photographie, photographe inconnu, circa 1985-1986 (AC Aulnoye-Aymeries).
Repro. Stein Eddy
IVR31_20015901548NUC

Vue générale intérieure, vers l'entrée, avant sa destruction. Photographie, photographe inconnu, circa 1985-1986 (AC Aulnoye-Aymeries).
