Hauts-de-France, Nord
Sainghin-en-Weppes

Casemate d'observation 629

Numéro de dossier : IA59005071

Cadre de l'étude : enquête thématique régionale Les ouvrages fortifiés de la Première Guerre mondiale

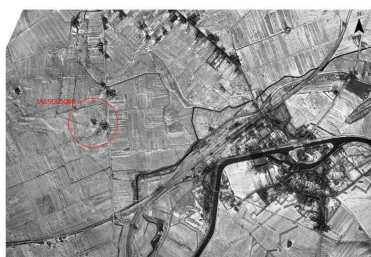
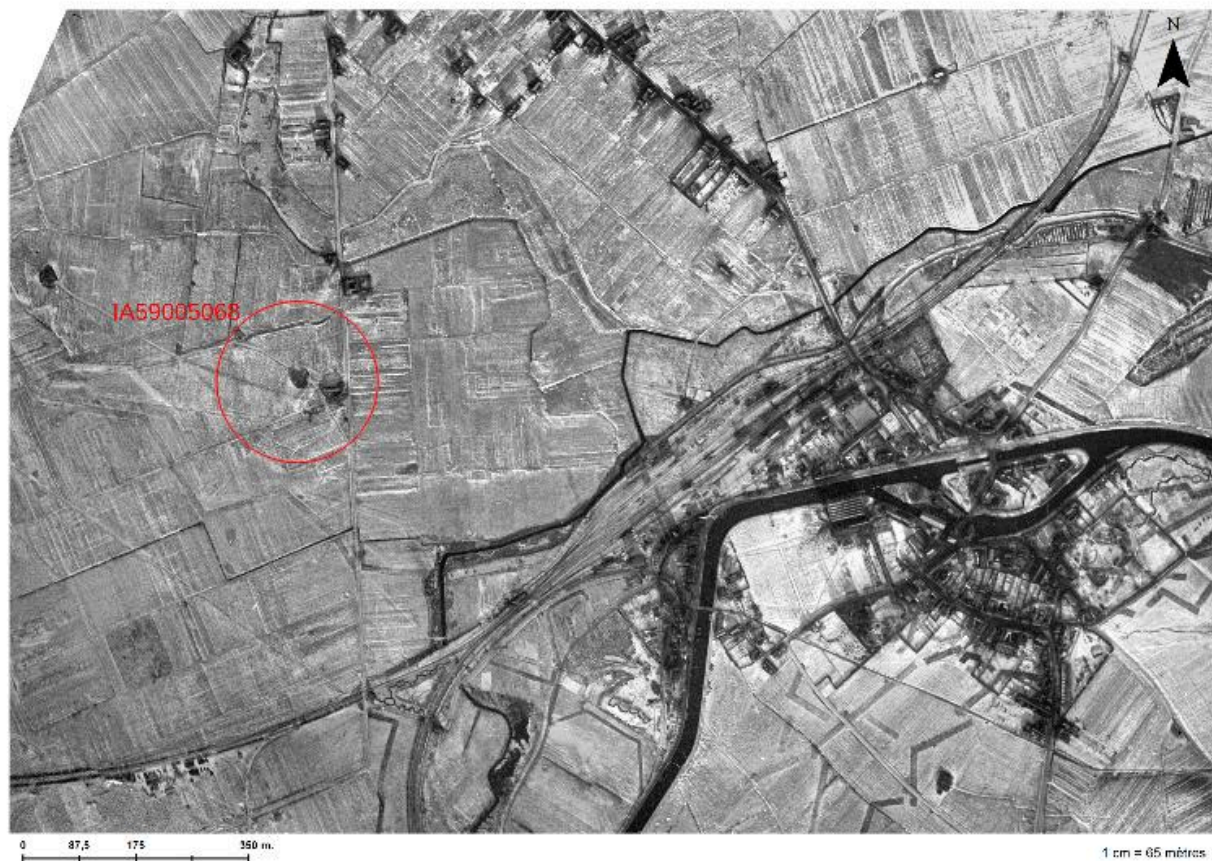
IVR32_20175901530NUCA

Situation de l'édifice (cercle rouge) sur un plan (non daté) des positions allemandes regroupées sous l'appellation Wotan-Stellung. Ici les défenses autour du port de Don.

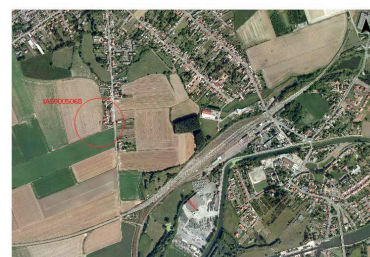
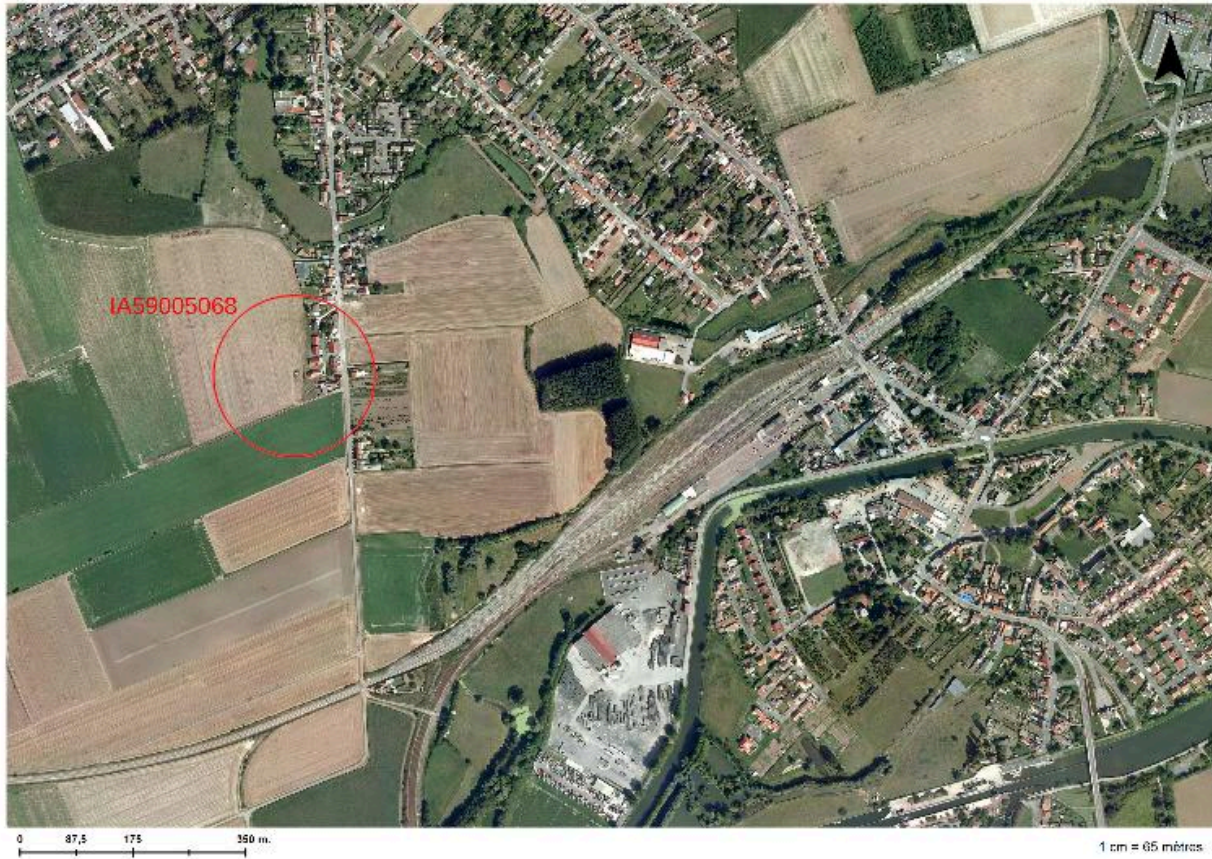
IVR32_20175901529NUCA

Position de l'édifice (cercle rouge) sur une photographie aérienne britannique du 04/01/1918. La neige souligne bien les infrastructures portuaires ainsi que les lignes brisées des réseaux de fils barbelés

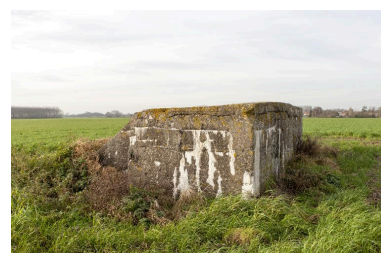
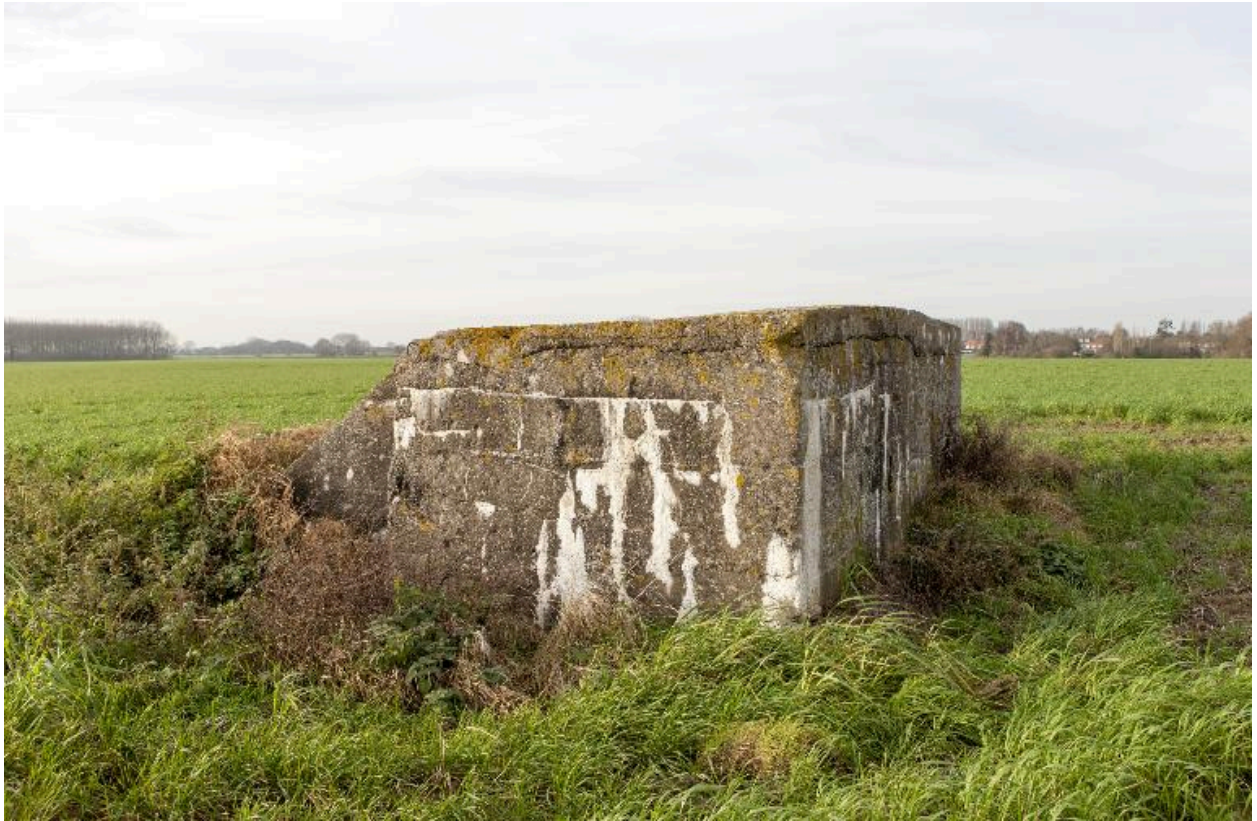
IVR31_20155902001NUCA

Vue latérale gauche, vers le nord-ouest. A gauche, en saillie, l'observatoire cuirassé, au premier plan, l'entrée dans l'édifice.

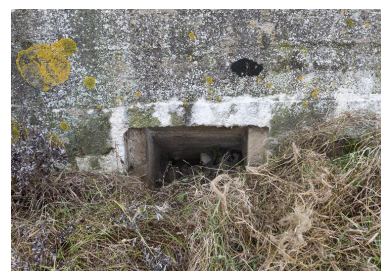
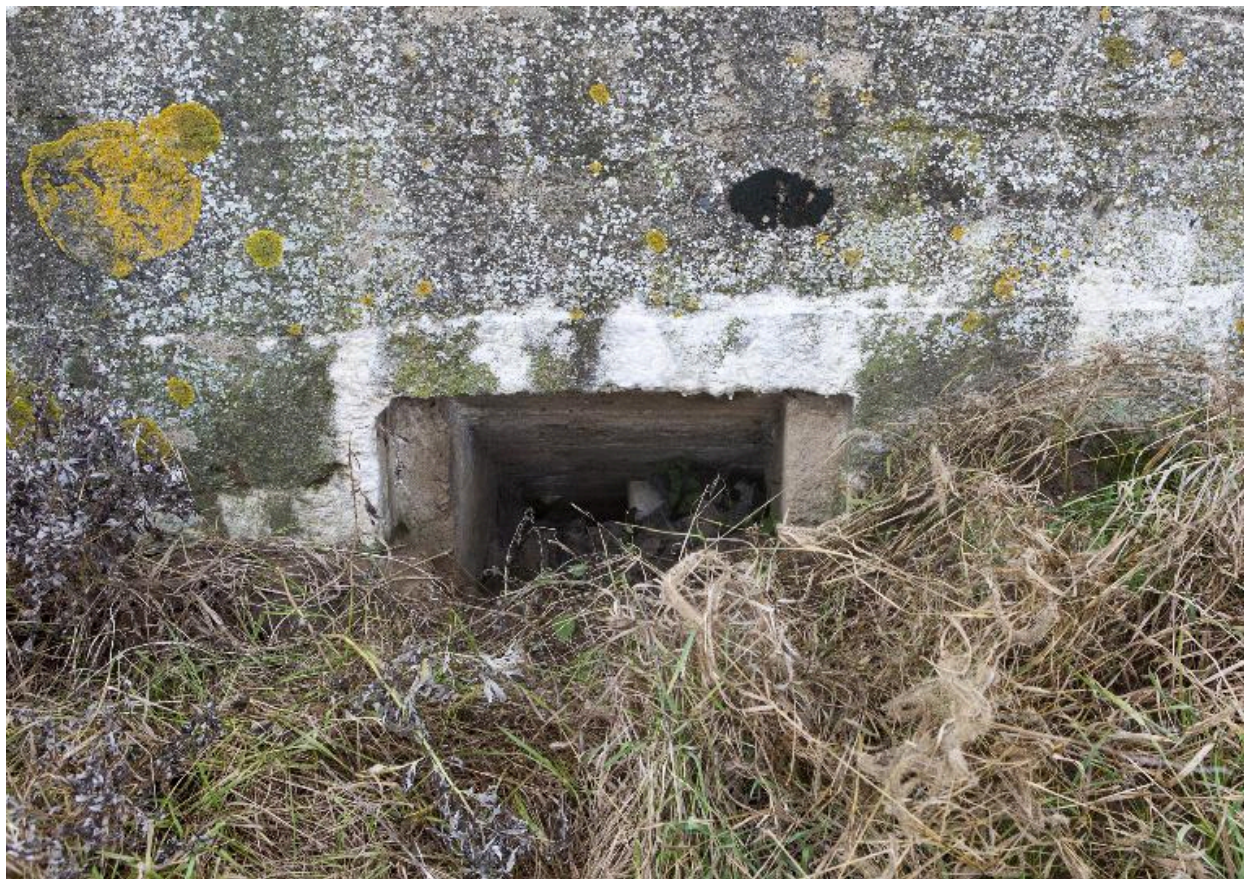
IVR31_20155901995NUCA

Petites embrasures dans l'élévation postérieure (créneaux de fusillade ?)

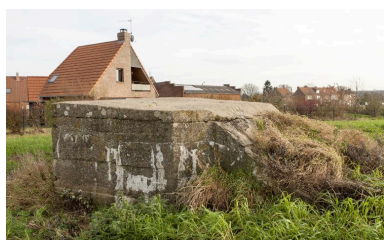
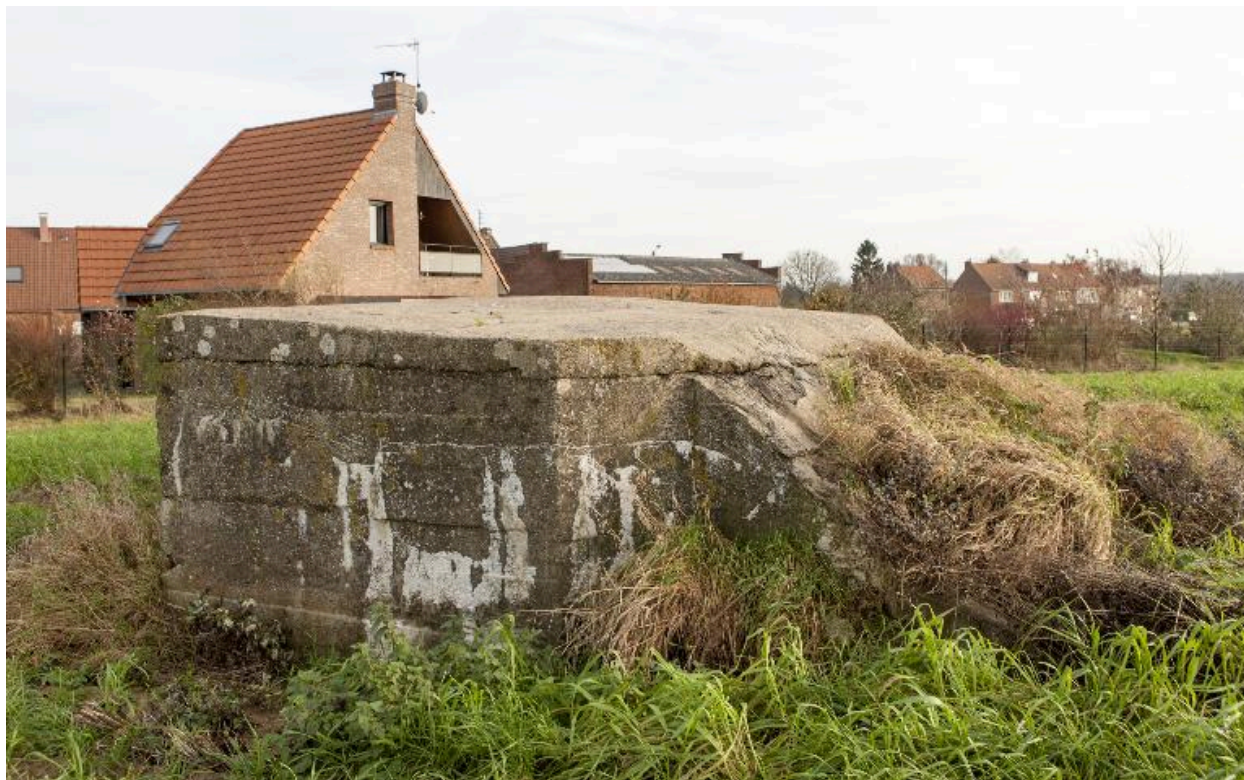
IVR31_20155901996NUCA

Elévation postérieure, embrasure oblique (escamotage rapide de la mitrailleuse)

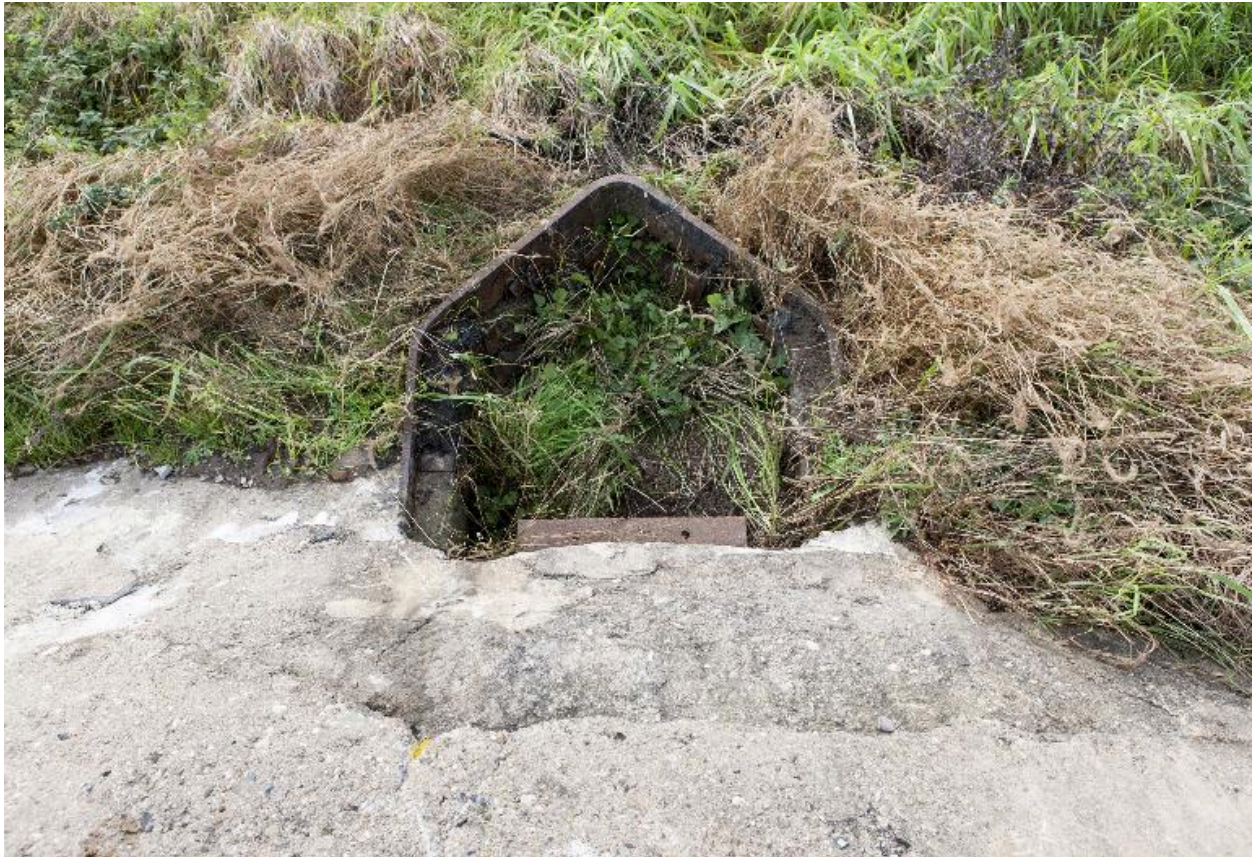
IVR31_20155902000NUCA

Vue frontale, vers le nord-est. Au milieu, l'observatoire cuirassé (endommagé)
