Hauts-de-France, Aisne  
Saint-Quentin  
Ancienne collégiale royale, actuellement basilique Saint-Quentin

## Armoire à reliquaires, dite Trésor ou Trésorerie

Numéro de dossier : IM02004709  
Date de l'enquête initiale : 2010  
Date(s) de rédaction : 2010  
Cadre de l'étude : enquête thématique régionale la basilique de Saint-Quentin  
Degré d'étude : étudié

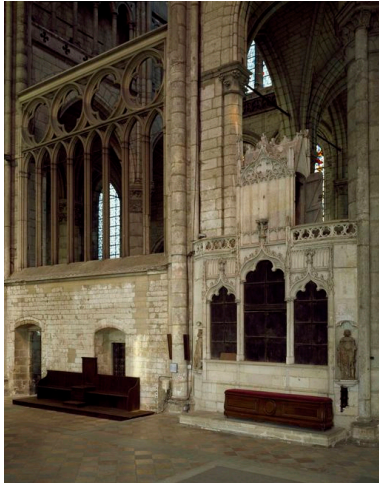
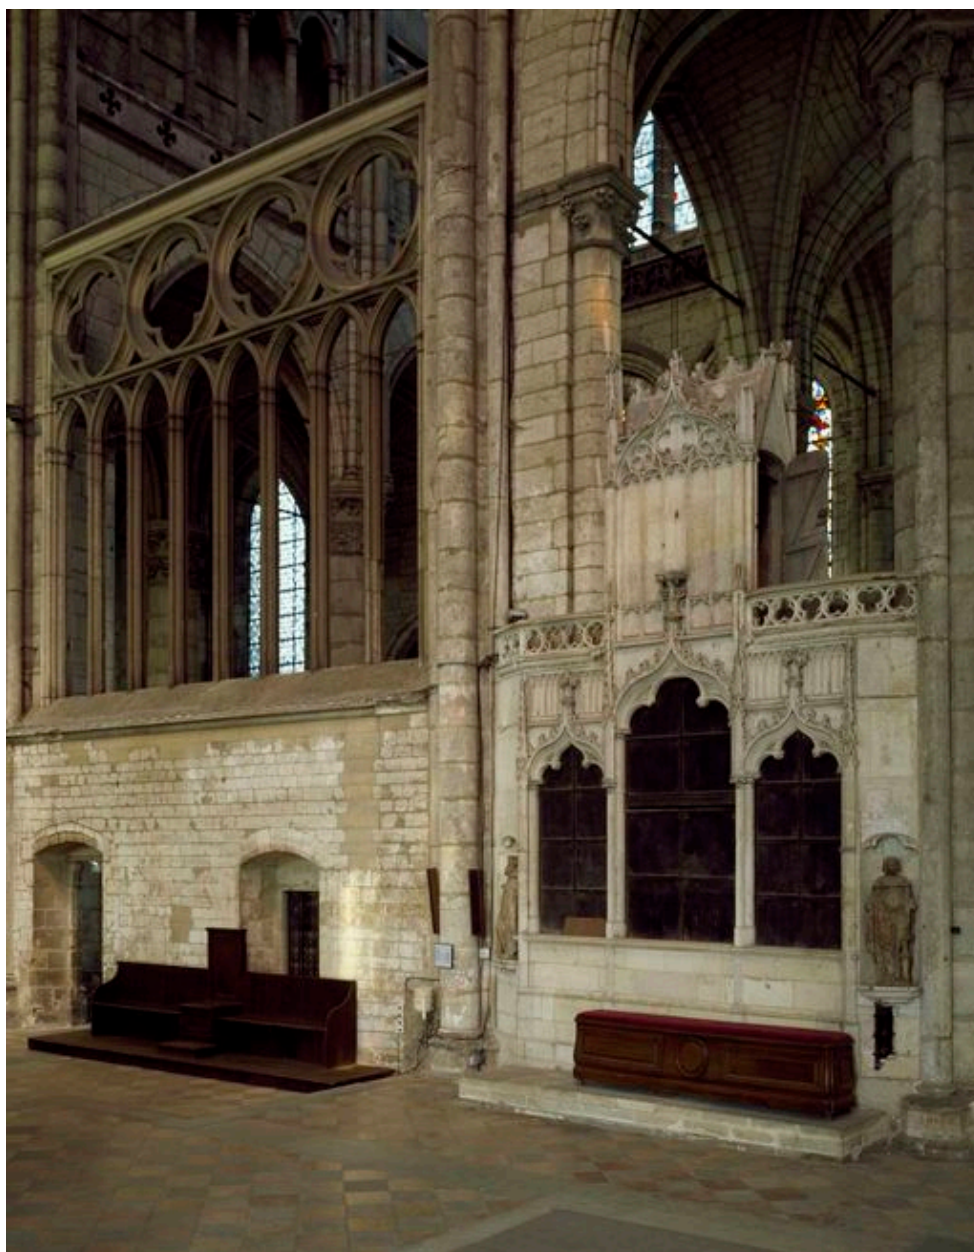
Vue générale de l'armoire  
à reliquaires et du mur  
nord du sanctuaire.  
Phot. Thierry Lefébure  
IVR22\_20090200180VA

Vue générale de l'armoire à reliquaires et du mur nord du sanctuaire.

L'armoire est construite sur un plan rectangulaire horizontal, aux angles abattus sur la face antérieure. Elle est formée de trois travées juxtaposées, la travée centrale étant plus large et plus haute que les deux qui l'encadrent. Les ouvertures donnant accès aux espaces de rangement sont closes par des panneaux de fer coulissants, mus par un inhabituel mécanisme à engrenages qui permet de les lever et de les abaisser. Le décor est surtout emprunté à l'architecture (faux remplages, frise de trilobes, etc.) et au feuillage. Trois statues néanmoins, dont une de saint Quentin, ornaient la façade. Les statues en albâtre de Charlemagne et saint Louis, qui occupent actuellement les niches des pans coupés, proviennent de la balustrade de l'ancien maître-autel et n'entretiennent aucun rapport avec l'ornementation d'origine de cette armoire.

Les trois portes sont surmontées d'un arc trilobé, puis d'un arc en accolade qui s'achève par un fleuron et dont les rampants sont bordés de feuillage. Au-dessus des portes latérales, la maçonnerie est couverte d'une arcature aveugle et, au-dessus de la porte centrale, d'un remplage aveugle. Au-dessus des portes latérales, le garde-corps est ajouré de trilobes. Certains feuillages dissimulent des escargots. En-dessous de l'un des garde-corps, un chien, dont on ne distingue que l'avant-corps, semble veiller sur la porte gauche.

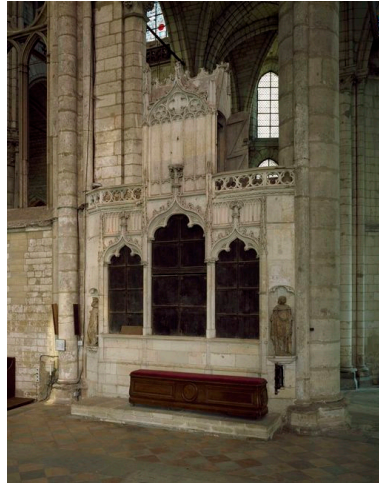
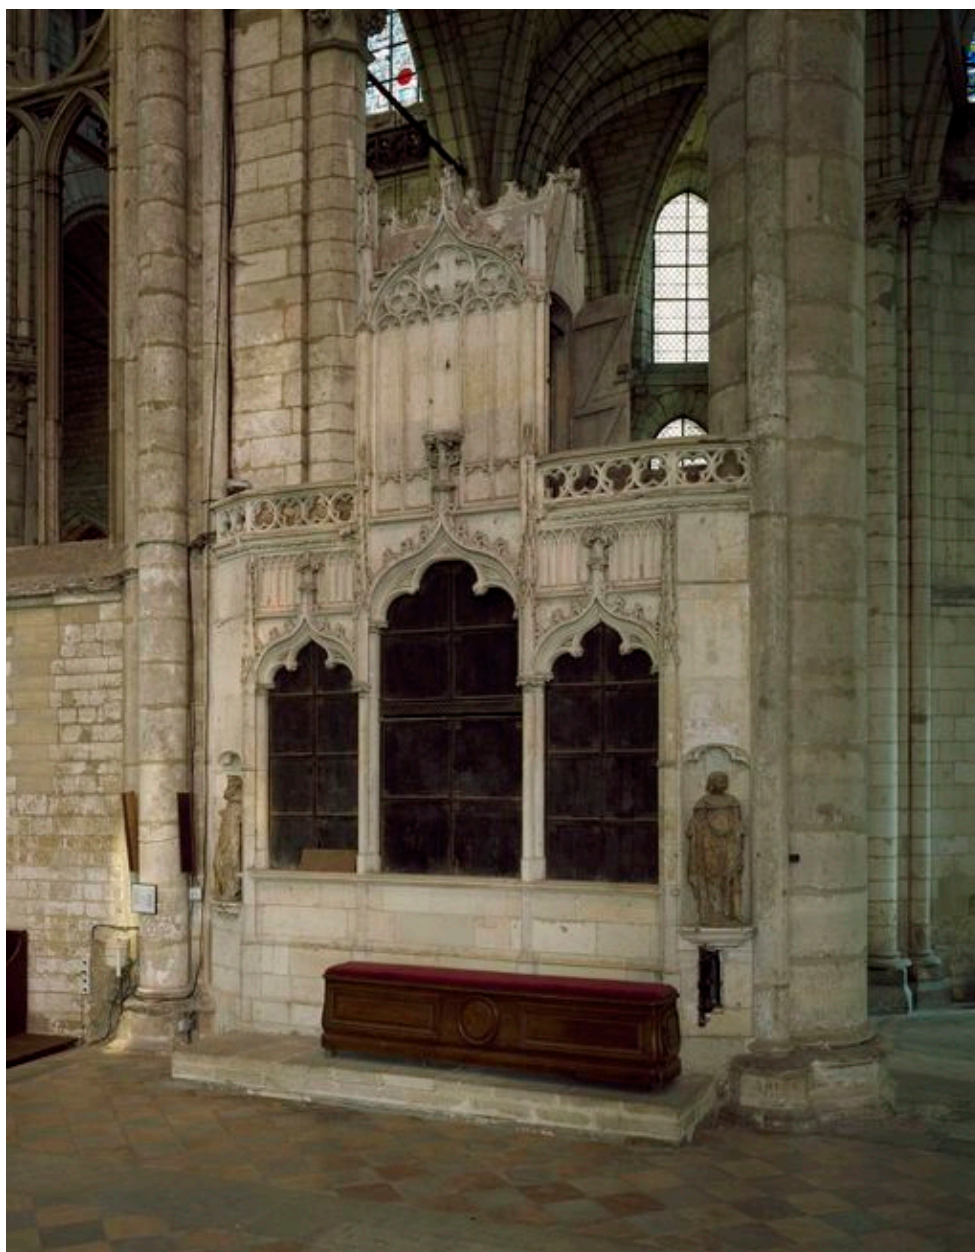
Vue générale.  
Phot. Thierry Lefébure  
IVR22\_20090200181VA

Vue générale.

Des traces de peinture rouge sont encore visibles, restes de la peinture décorative qui avait été appliquée sur le meuble au 19e siècle. Ce décor a été retiré au moment de la restauration du meuble, consécutive aux dommages de la Première Guerre mondiale. Quelques pierres ont été également remplacées et la serrure supprimée. Il manque des statues et des éléments du décor (feuillage, clochetons, etc.). Les portes en métal rouillent.

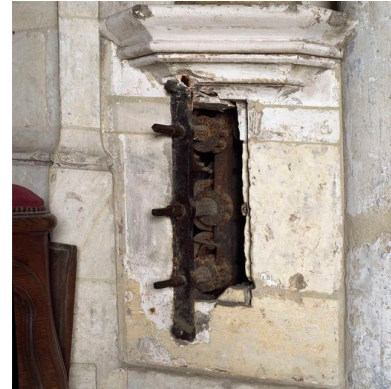
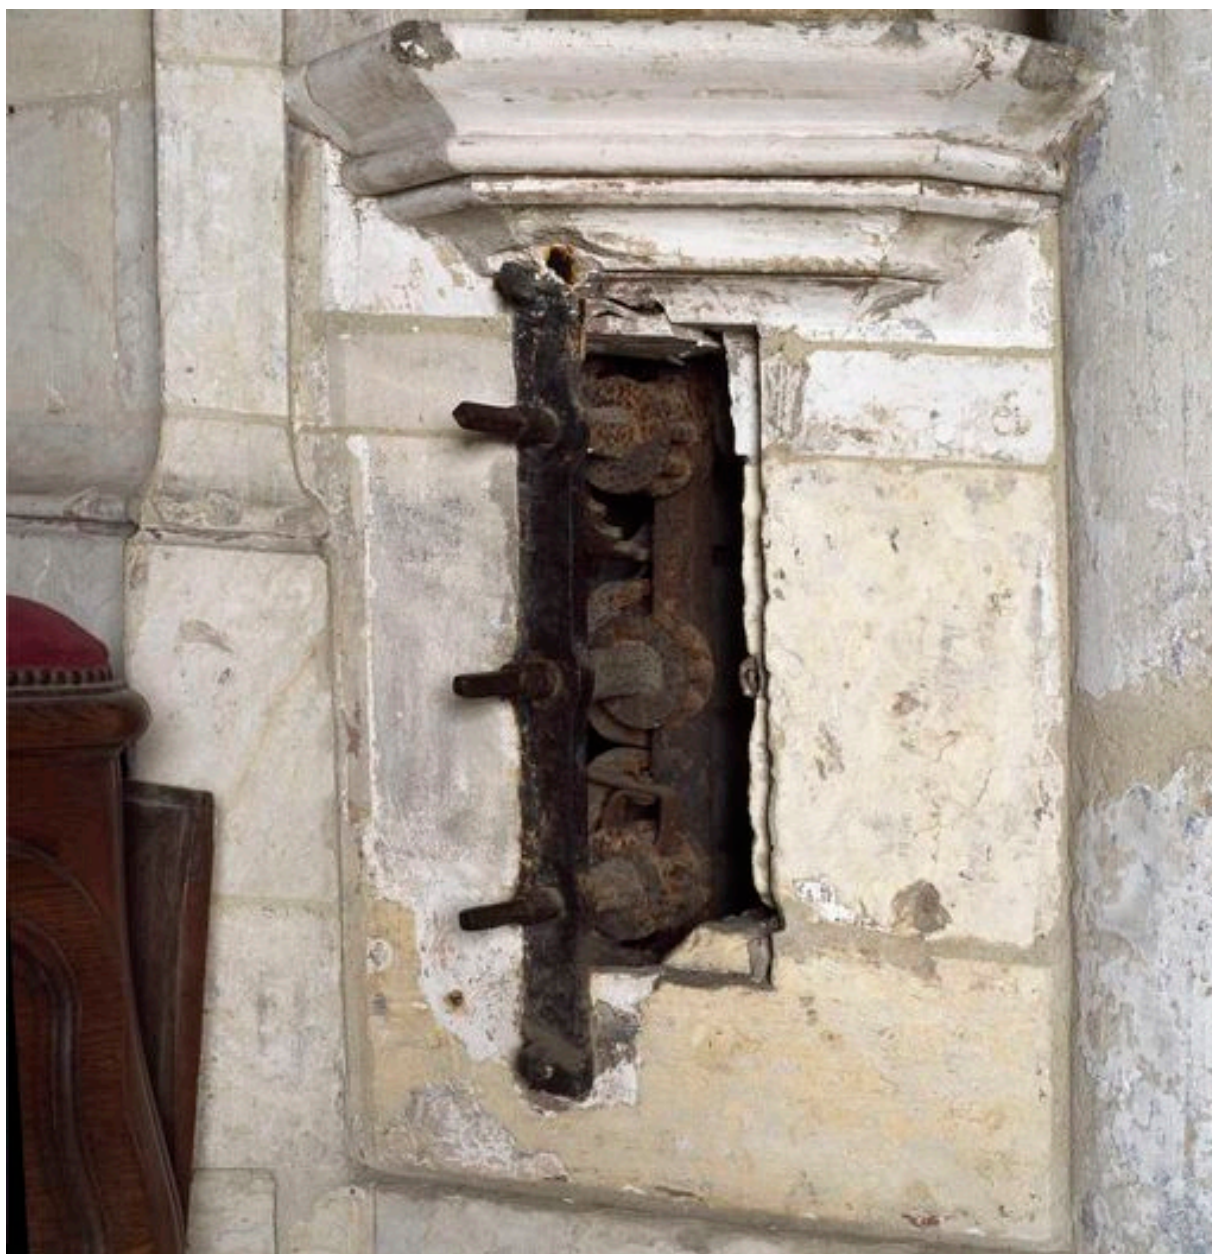
Détail du système  
d'ouverture des portes.  
Phot. Thierry Lefébure  
IVR22\_20100200135XA

Détail du système d'ouverture des portes.
