Hauts-de-France, Oise  
Viefvillers  
6 route de Rouen

## Ferme

Numéro de dossier : IA60005247

Cadre de l'étude : inventaire topographique Communauté de communes Oise Picarde

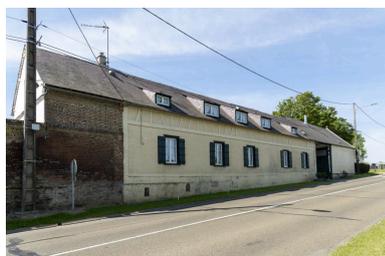
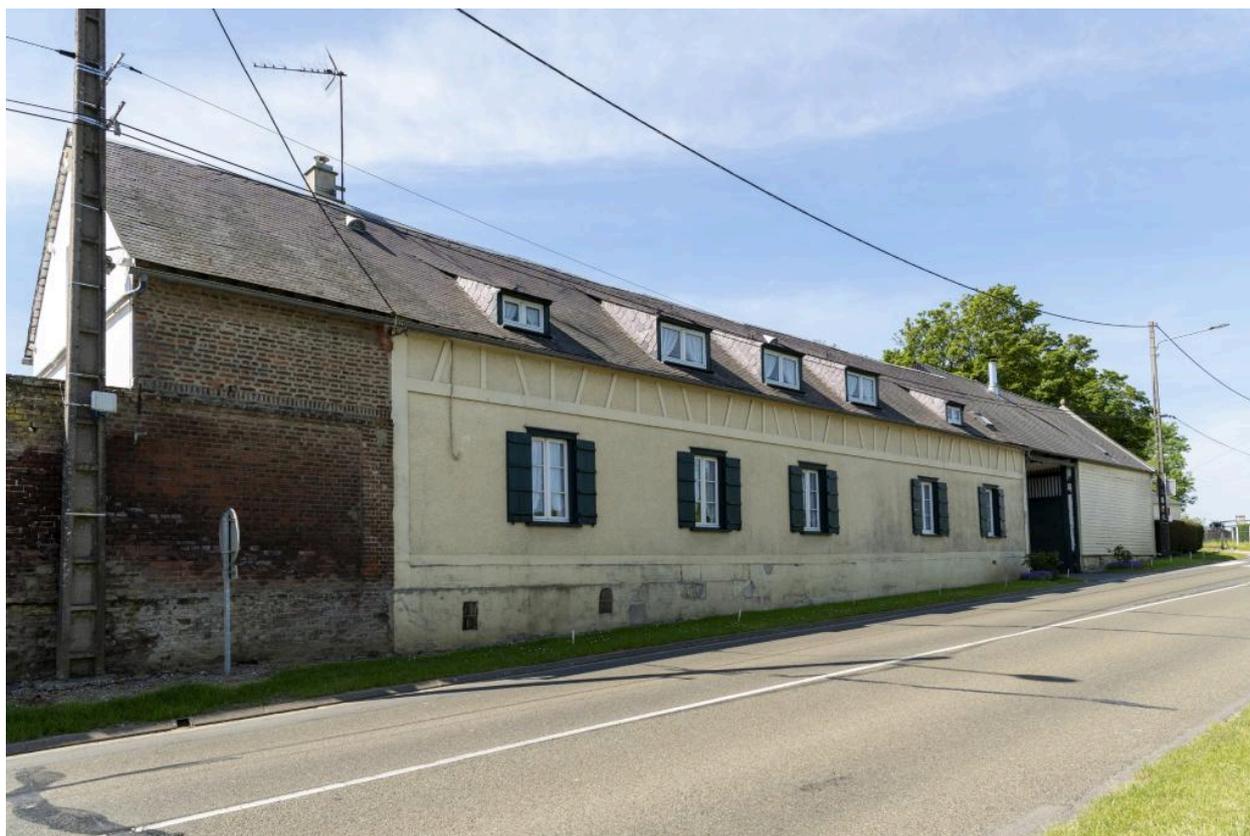
Vue du logis depuis le nord-est, sur la route de Rouen.  
Phot. Marc Kérignard  
IVR32\_20216000562NUCA

Vue du logis depuis le nord-est, sur la route de Rouen.

Un vaste bâtiment comprenant notamment la grange et le fenil (et peut-être une ancienne bergerie et porcherie ?) se déploie côté sud. Une ancienne écurie est située sur le côté est de la parcelle. Enfin, un chenil se trouve à l'ouest, en retour du passage charretier. Ce dernier est composé d'un bâtiment indépendant, fermé par une monumentale porte en bois à deux battants. Dans son prolongement, le logis s'étend à l'est. Constitué d'un soubassement, d'un rez-de-chassée surélevé et d'un comble, il est flanqué au sud par une véranda. L'entrée s'effectue côté cour.

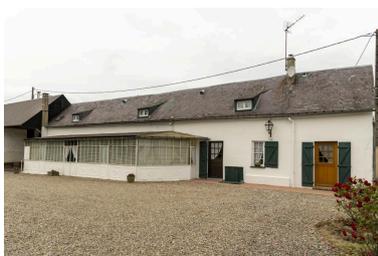
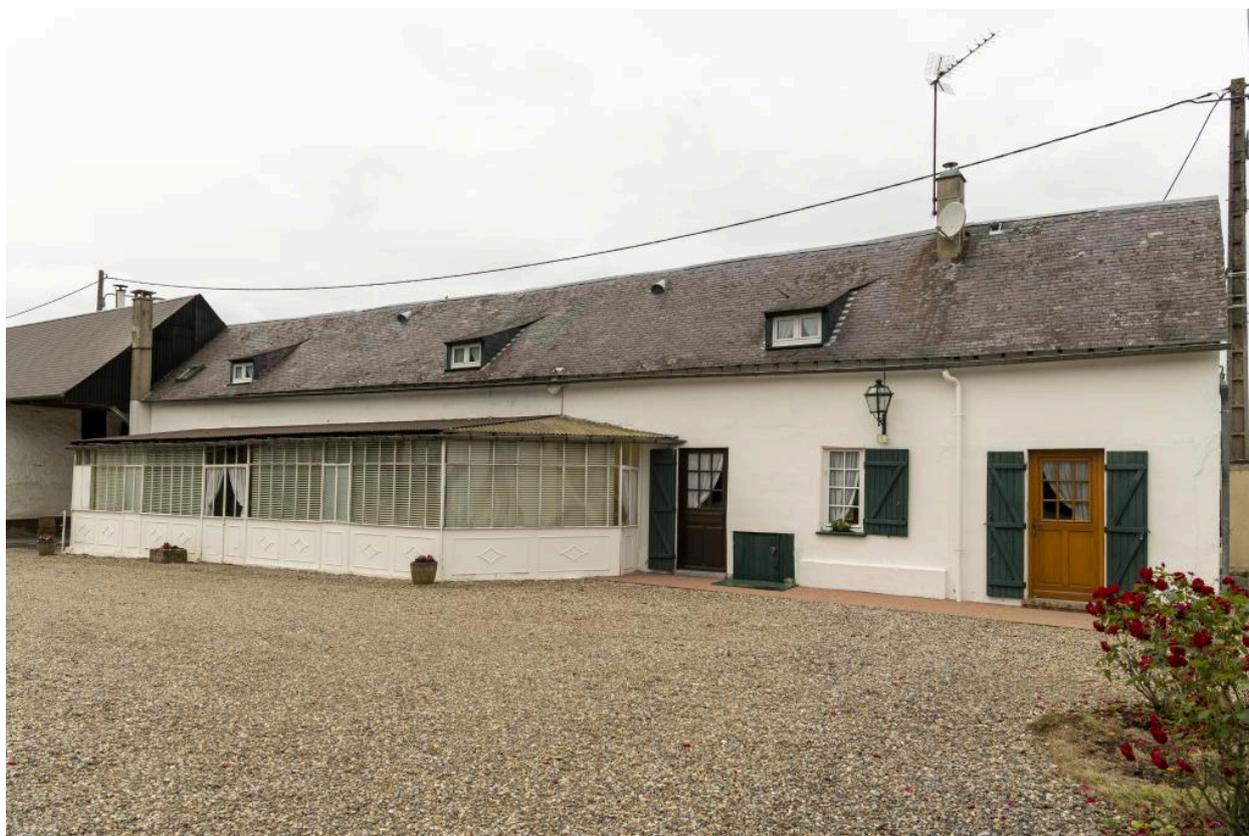
Logis avec véranda, vue de la façade sud depuis la cour.  
Phot. Marc Kérignard  
IVR32\_20216000728NUCA

Logis avec véranda, vue de la façade sud depuis la cour.

L'ancienne écurie à chevaux qui ferme le côté est de la cour de ferme était à l'origine en pans de bois et torchis. Il est remonté en brique au début du 20<sup>e</sup> siècle. La véranda du logis est installée à cette époque. Après la Seconde Guerre mondiale, des matériaux d'anciens baraquements allemands sont récupérés pour construire les poulaillers, à l'est de la parcelle. Le tas de fumier se trouvait au milieu de la cour jusqu'au milieu du 20<sup>e</sup> siècle.

Le logis et la grange en fond de cour sont en pans de bois et torchis, construits sur des solins de brique. La grange est partiellement essentée de planches. Une extension en brique prolonge le logis à l'est. L'ancienne écurie est en brique, en partie essentée de planches. Le bois est également employé dans les maçonneries du poulailler.

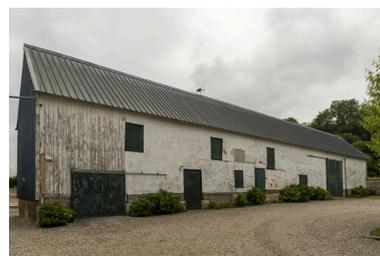
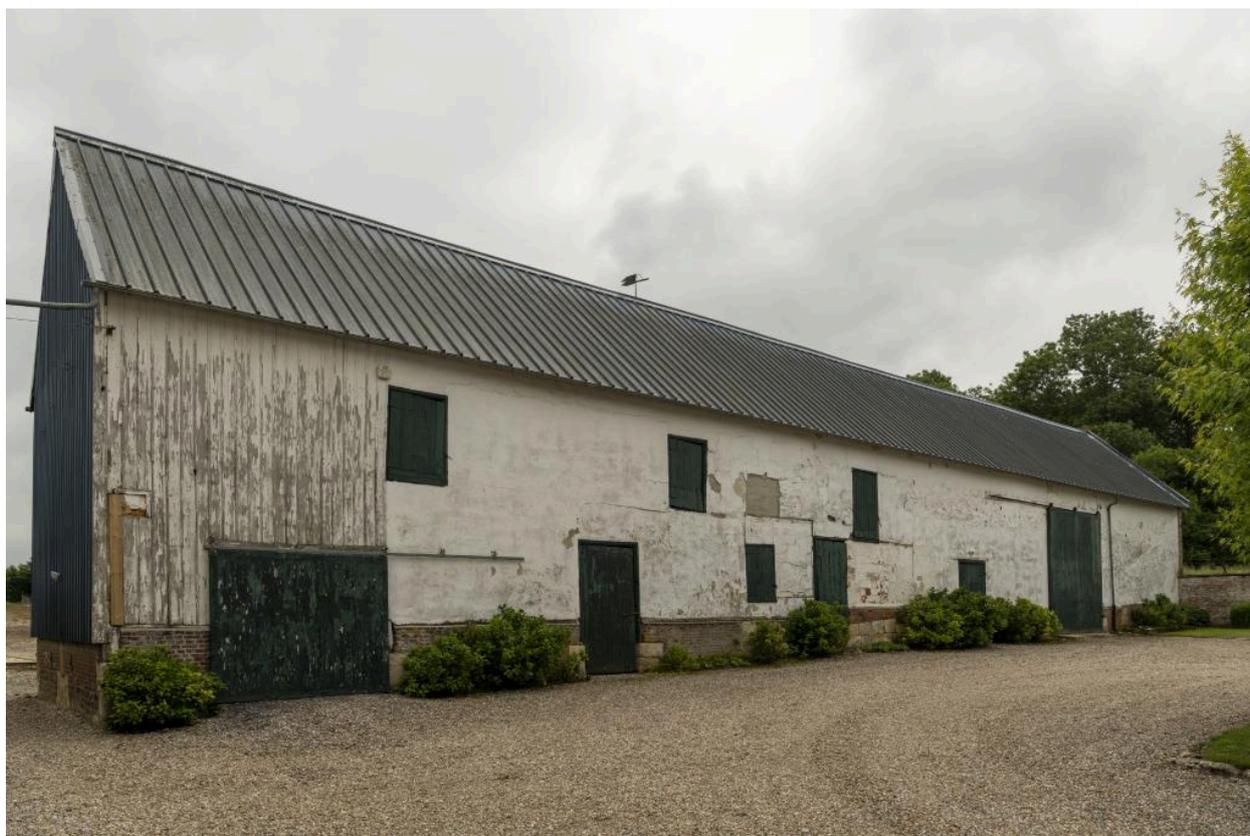
Grange, fenil et étable, en fond de cour, vue depuis le nord.  
Phot. Marc Kérignard  
IVR32\_20216000727NUCA

Grange, fenil et étable, en fond de cour, vue depuis le nord.

Si le plan d'état-major du milieu du 19<sup>e</sup> siècle figure des habitations à l'emplacement de la ferme actuelle, les bâtiments aujourd'hui visibles ne semblent pas antérieurs au dernier quart du 19<sup>e</sup> siècle. Une date est en effet portée dans le passage charretier : 188[...]. Une étable à vaches, détruite entre 1933 et 1957 fermait le côté ouest de la cour de ferme. Le vaste bâtiment en fond de cour qui comprenait entre autres la grange et le fenil, se rattache à cette première campagne de construction, tout comme le logis.

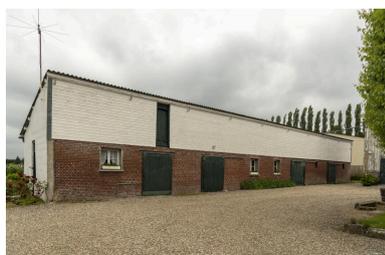
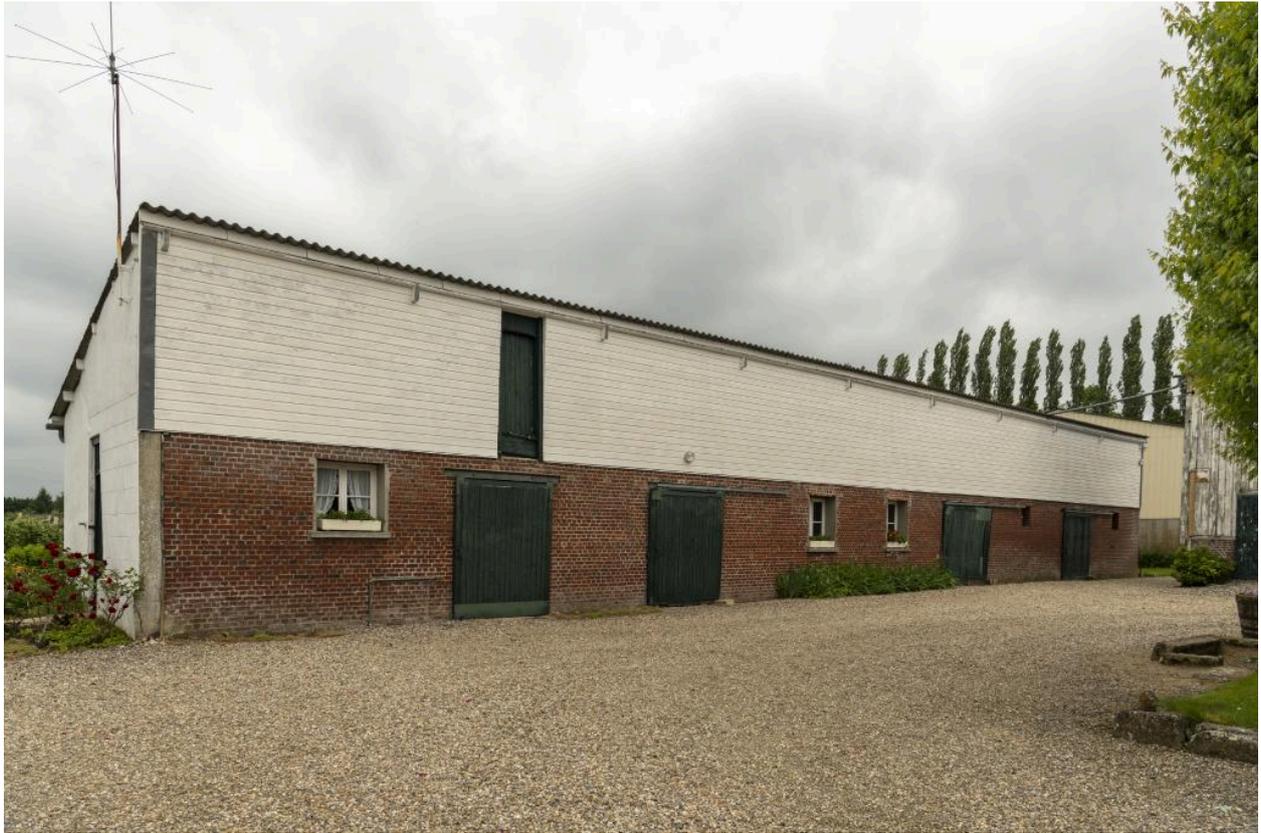
Écuries à chevaux, vue de la façade ouest depuis la cour.  
Phot. Marc Kérignard  
IVR32\_20216000729NUCA

Écuries à chevaux, vue de la façade ouest depuis la cour.

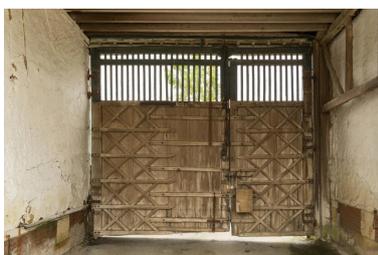
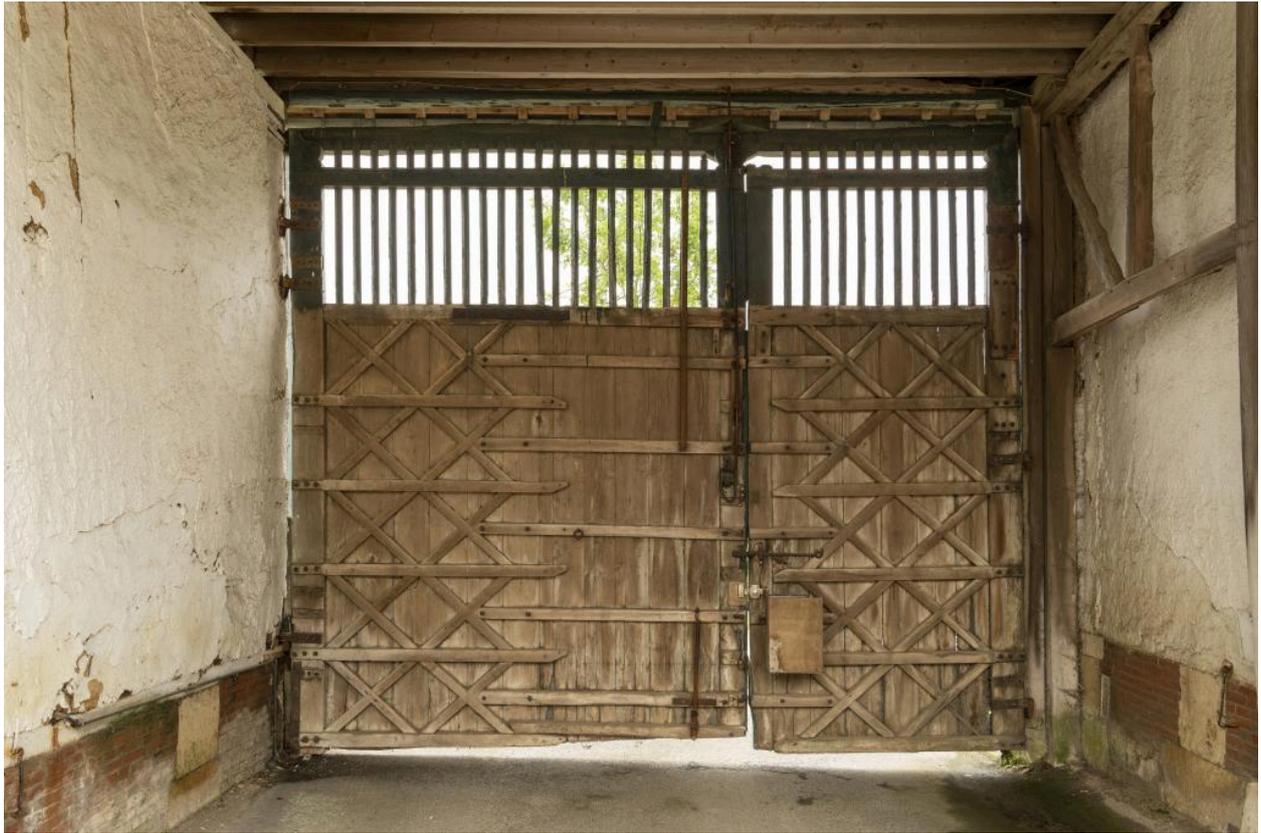
Revers de la porte de la charreterie, 4e quart 19e siècle, vue depuis le sud.  
Phot. Marc Kérignard  
IVR32\_20216000730NUCA

Revers de la porte de la charreterie, 4e quart 19e siècle, vue depuis le sud.

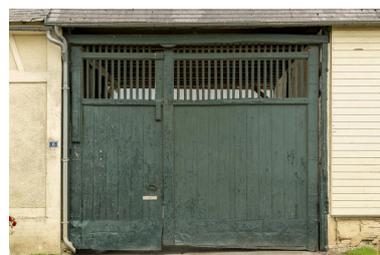
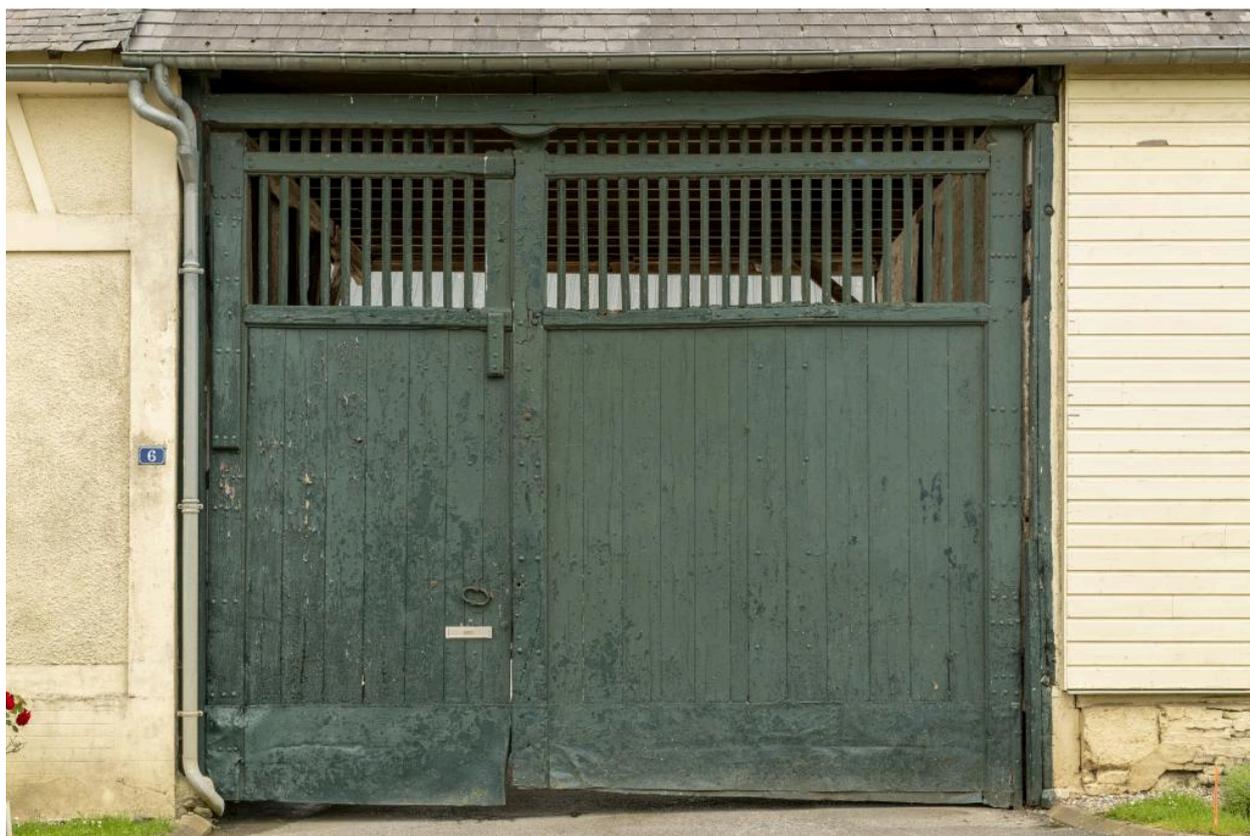
Porte charretière, vue de face depuis la rue, 4e quart 19e siècle.  
Phot. Marc Kérignard  
IVR32\_20216000731NUCA

Porte charretière, vue de face depuis la rue, 4e quart 19e siècle.
