Hauts-de-France, Somme  
Port-le-Grand  
8 rue du Pré

## Ferme

Numéro de dossier : IA80007727  
Date de l'enquête initiale : 2004  
Date(s) de rédaction : 2004  
Cadre de l'étude : inventaire préliminaire arrière-pays maritime picard  
Degré d'étude : étudié

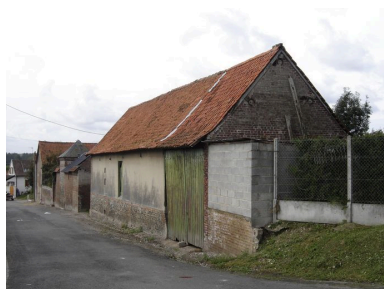
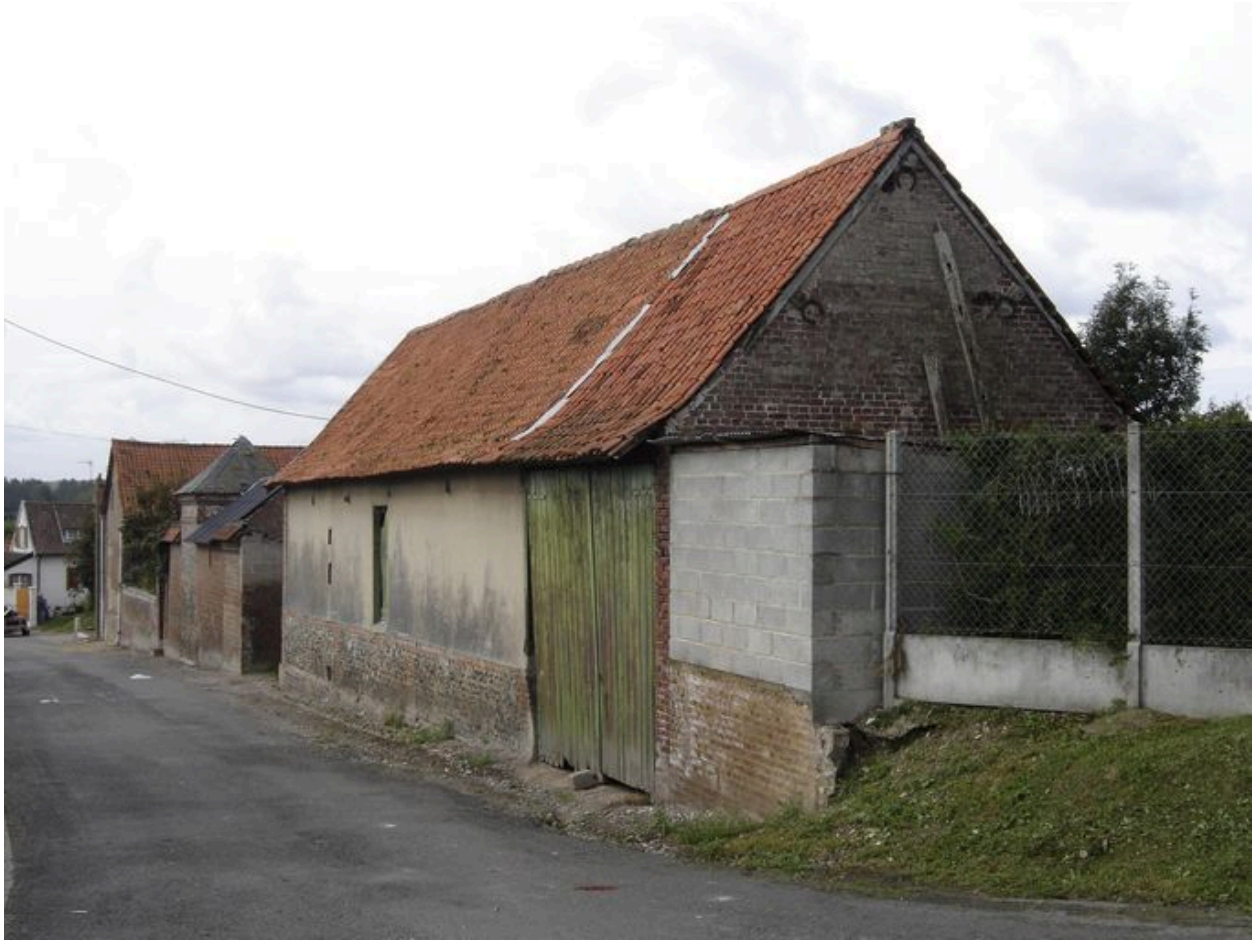
Vue générale depuis la rue.  
Phot. Inès Guérin  
IVR22\_20068005509NUCA

Vue générale depuis la rue.

Cette ferme est composée de bâtiments distribués sur les quatre côtés d'une cour centrale.  
Le logis est situé en fond de cour. La disposition intérieure est restée similaire, malgré son entière reconstruction : une cuisine et deux chambres au nord. Au sud, dans le prolongement de la partie habitable, se trouve la laiterie.  
Les anciennes écuries, au sud, sont composées d'une maçonnerie en brique. La gerbière en façade trahit la présence d'un grenier. Un décor de briques en épis et billettes orne la corniche. Le toit à longs pans est en tuiles flamandes.  
Sur rue, la cour est fermée par un muret. Le pigeonnier avec poulailler dans la base, pourvu d'un appareillage alterné de brique et silex, longe la voie de circulation. La porcherie, entièrement en brique, avec décor à la corniche ornée de boutisses en saillie, le flanque.  
Toujours le long de la rue, la grange se tient sur un solin de brique et silex, augmenté d'une maçonnerie en torchis et pans de bois. Les murs pignon sont en brique. La grande porte en façade trahit la double fonction du bâtiment qui sert également de charretterie. Le toit à longs pans est en tuiles flamandes mécanique.

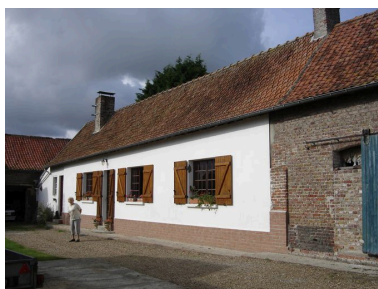
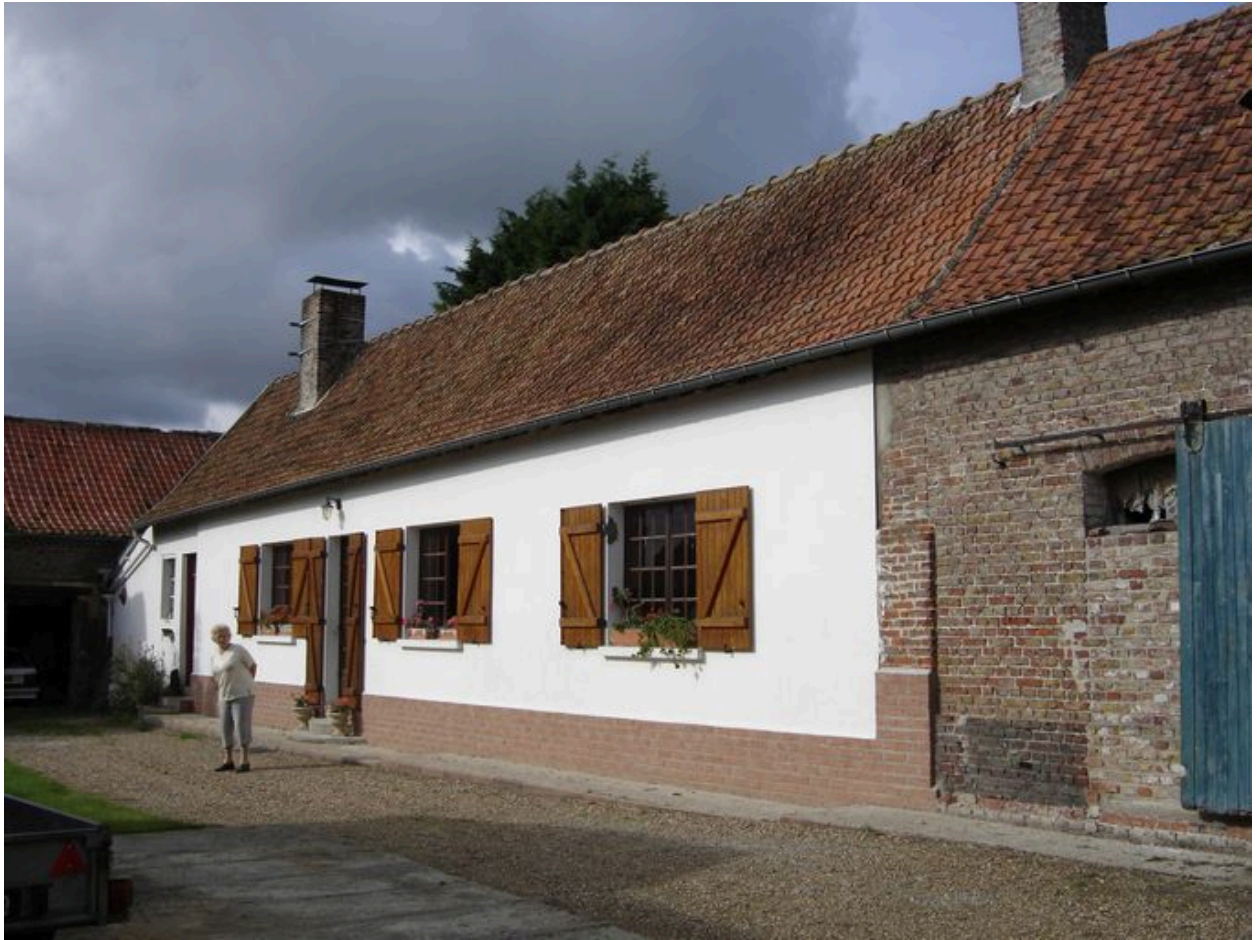
Vue du logis.  
Phot. Inès Guérin  
IVR22\_20068005510NUCA

Vue du logis.

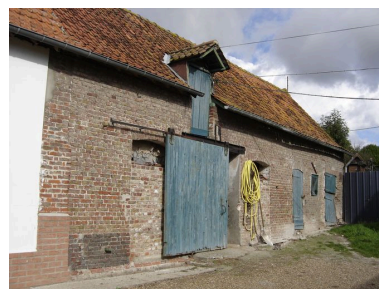
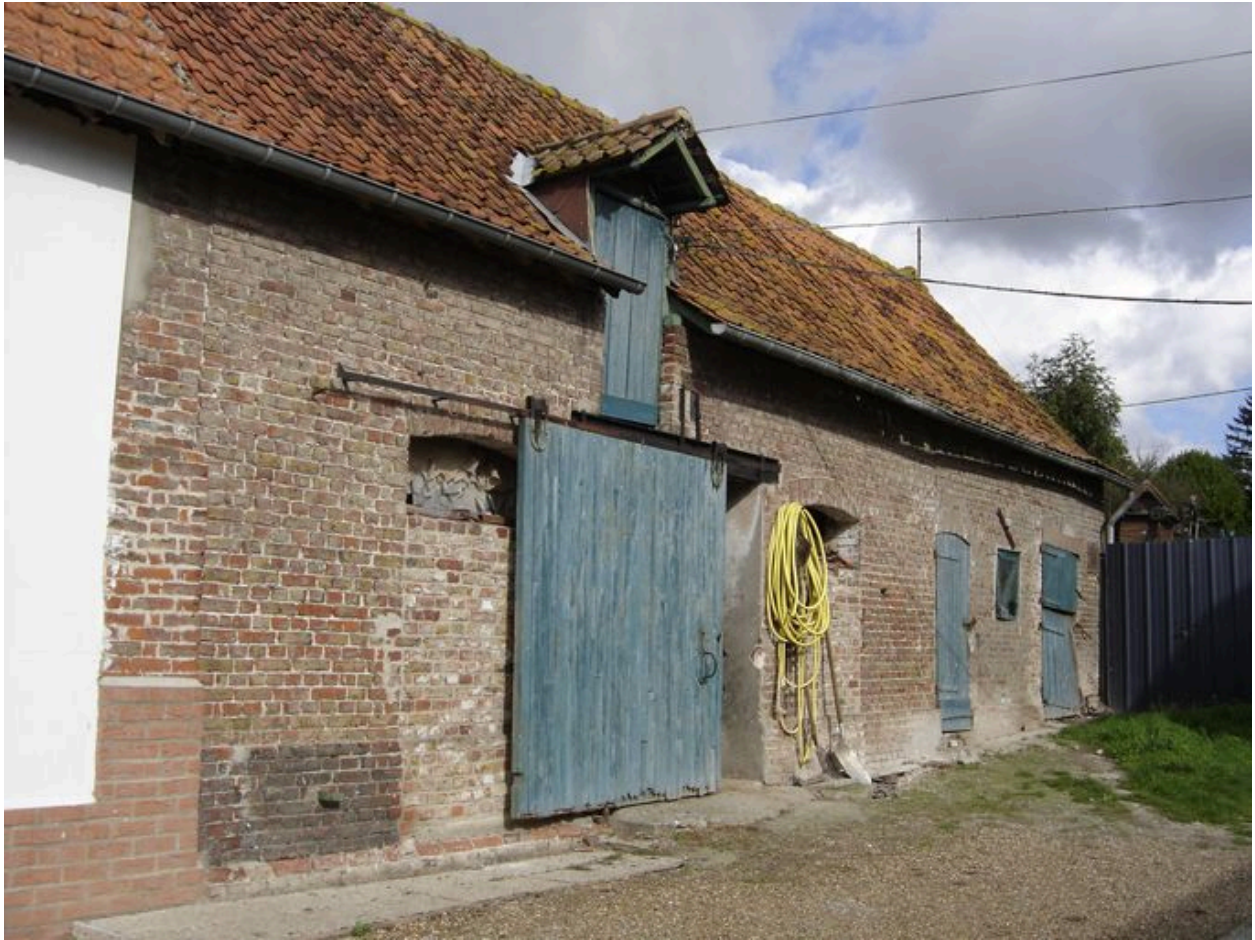
Vue des écuries au nord du logis, dans son prolongement.  
Phot. Inès Guérin  
IVR22\_20068005511NUCA

Vue des écuries au nord du logis, dans son prolongement.

Au nord du logis, se trouvent les écuries ainsi qu'une remise en brique, surmontées d'un grenier. La grange dispose d'une cave, que le dénivellement du terrain permet de situer dans le soubassement.

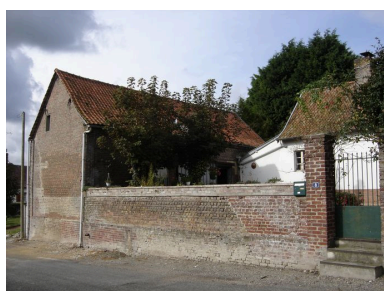
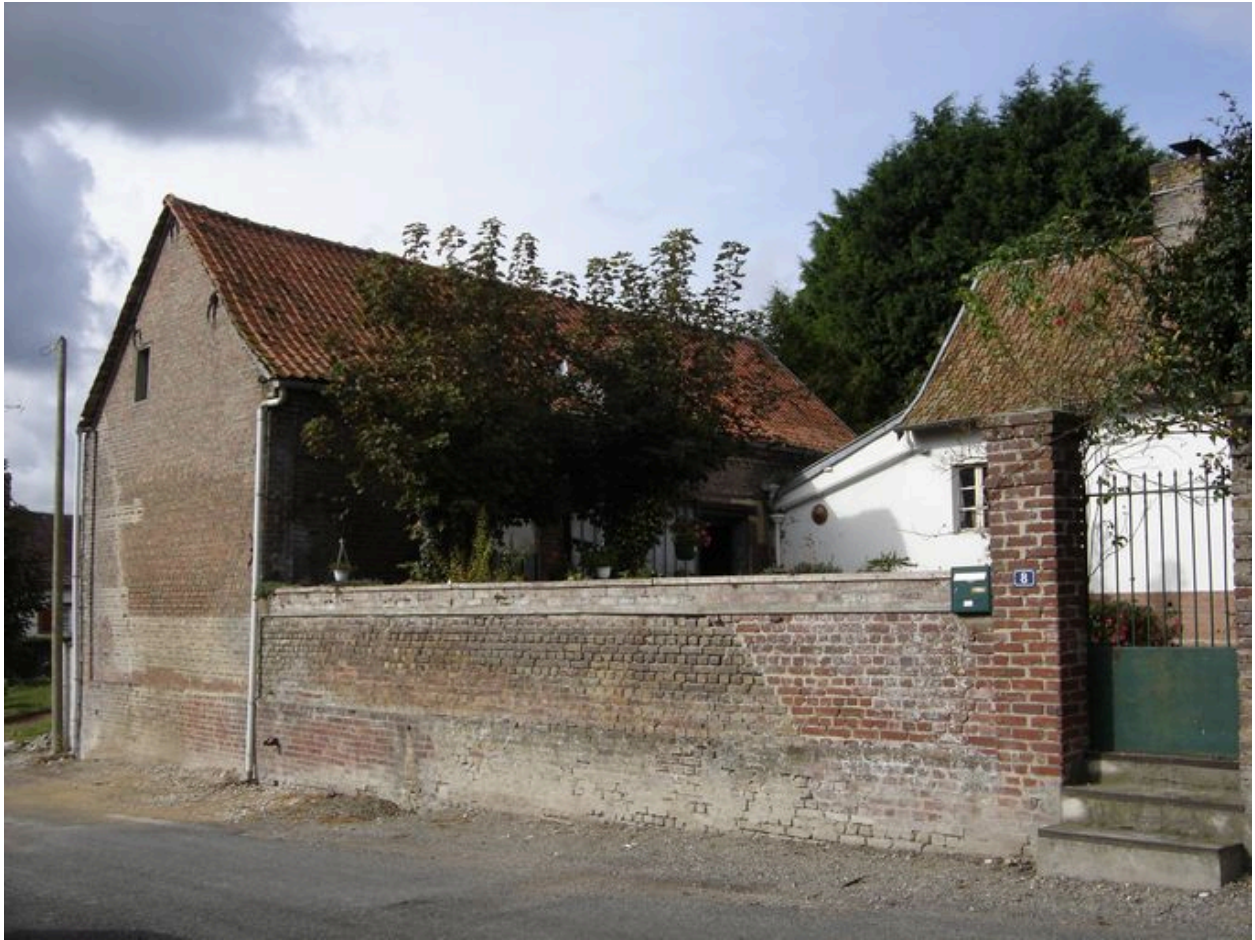
Vue des écuries situées au sud de la cour depuis la rue.  
Phot. Inès Guérin  
IVR22\_20068005512NUCA

Vue des écuries situées au sud de la cour depuis la rue.

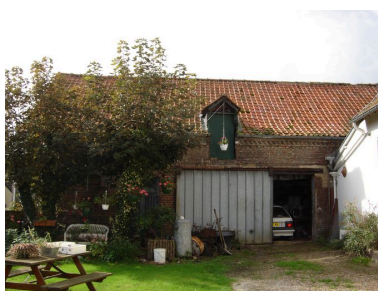
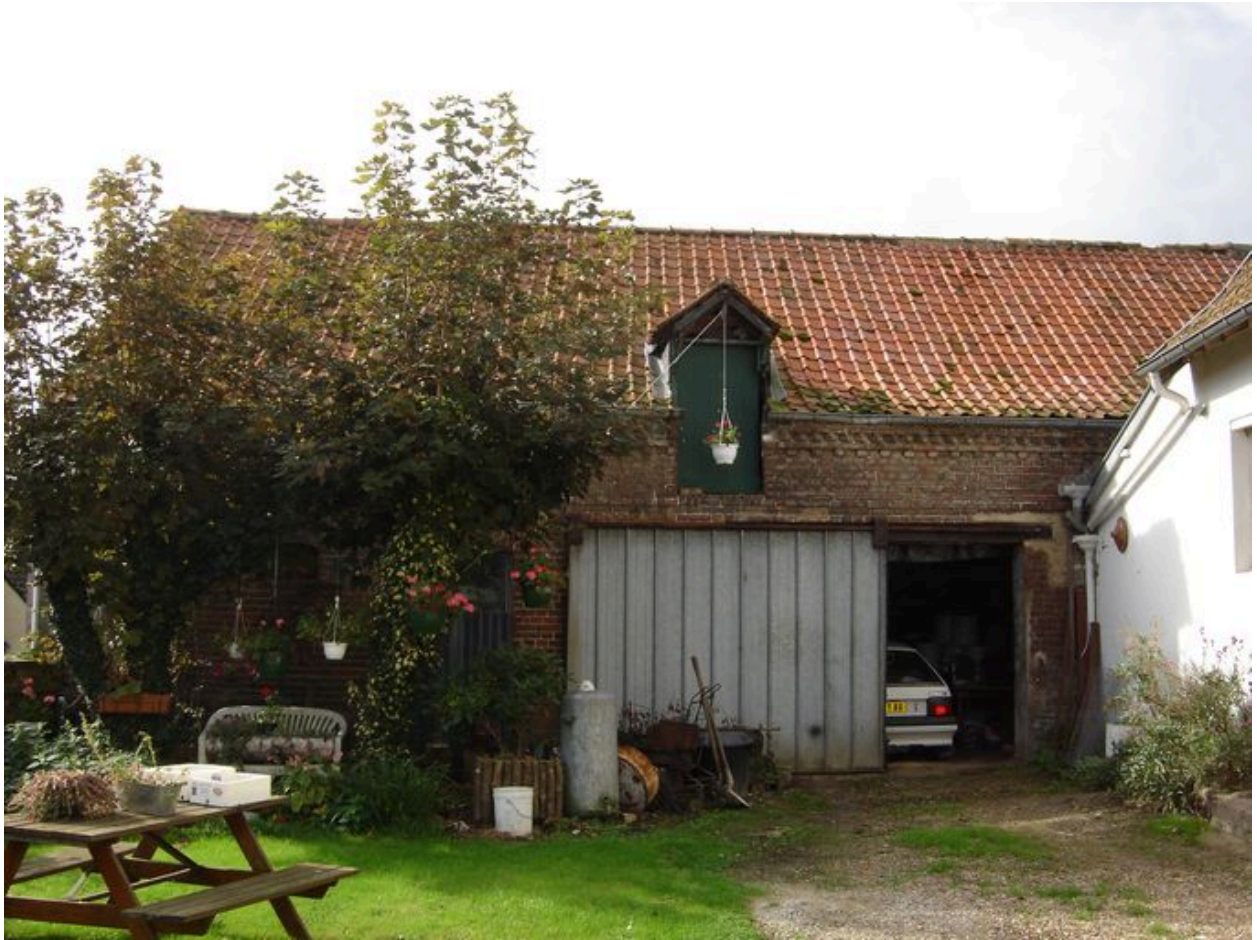
Vue de ces dernières depuis la cour.  
Phot. Inès Guérin  
IVR22\_20068005513NUCA

Vue de ces dernières depuis la cour.

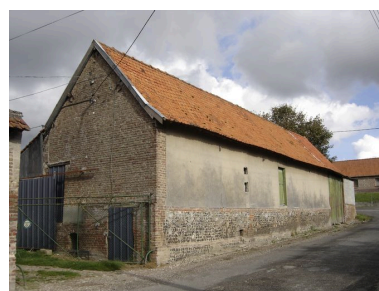
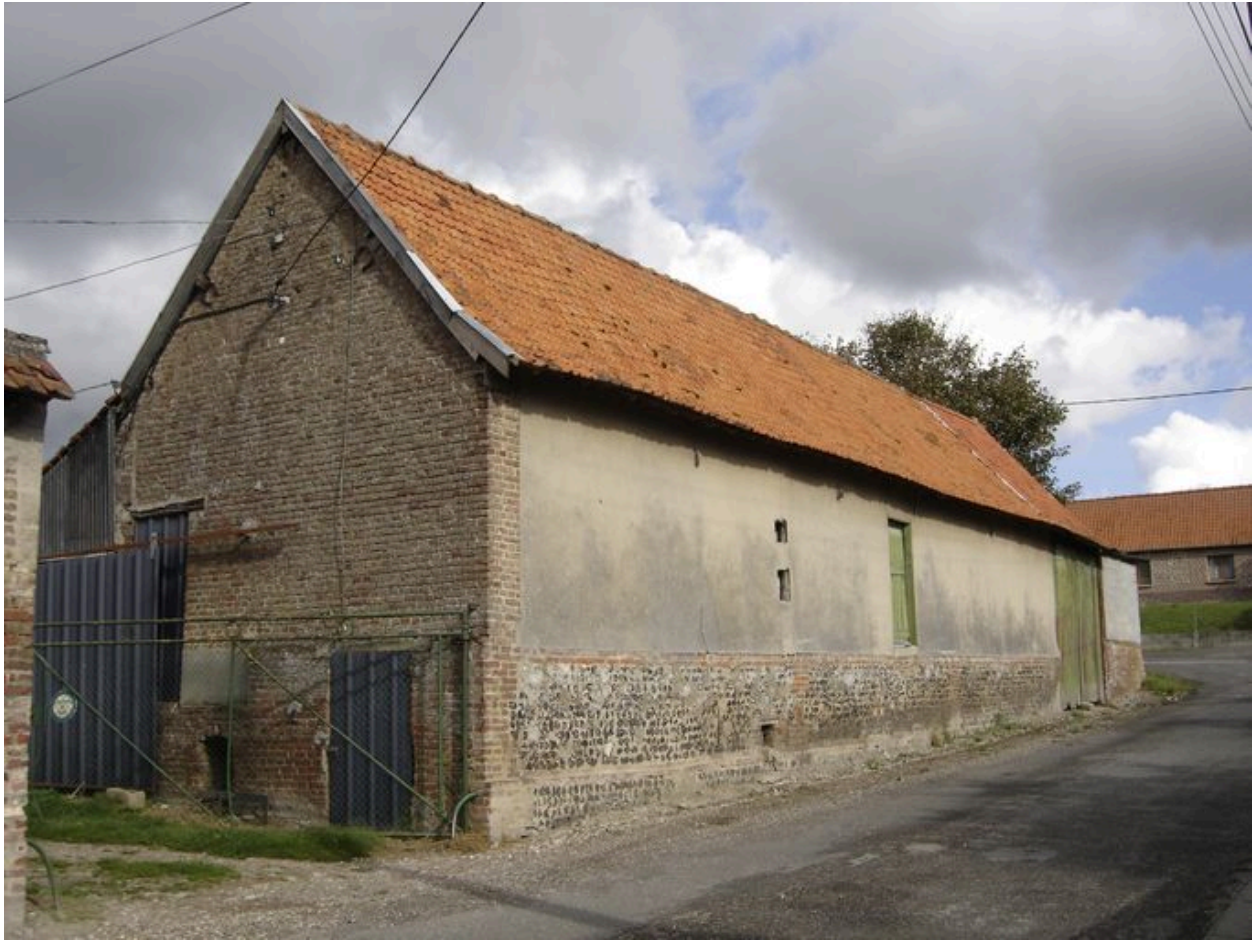
Vue de la grange depuis la rue.  
Phot. Inès Guérin  
IVR22\_20068005514NUCA

Vue de la grange depuis la rue.

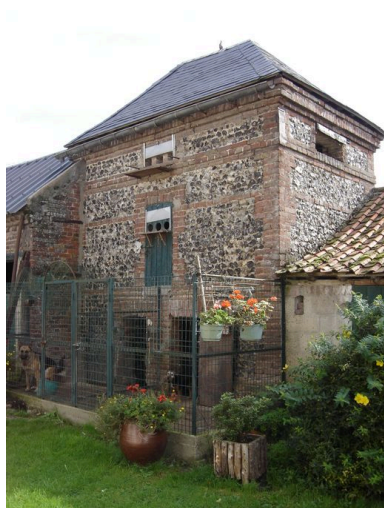
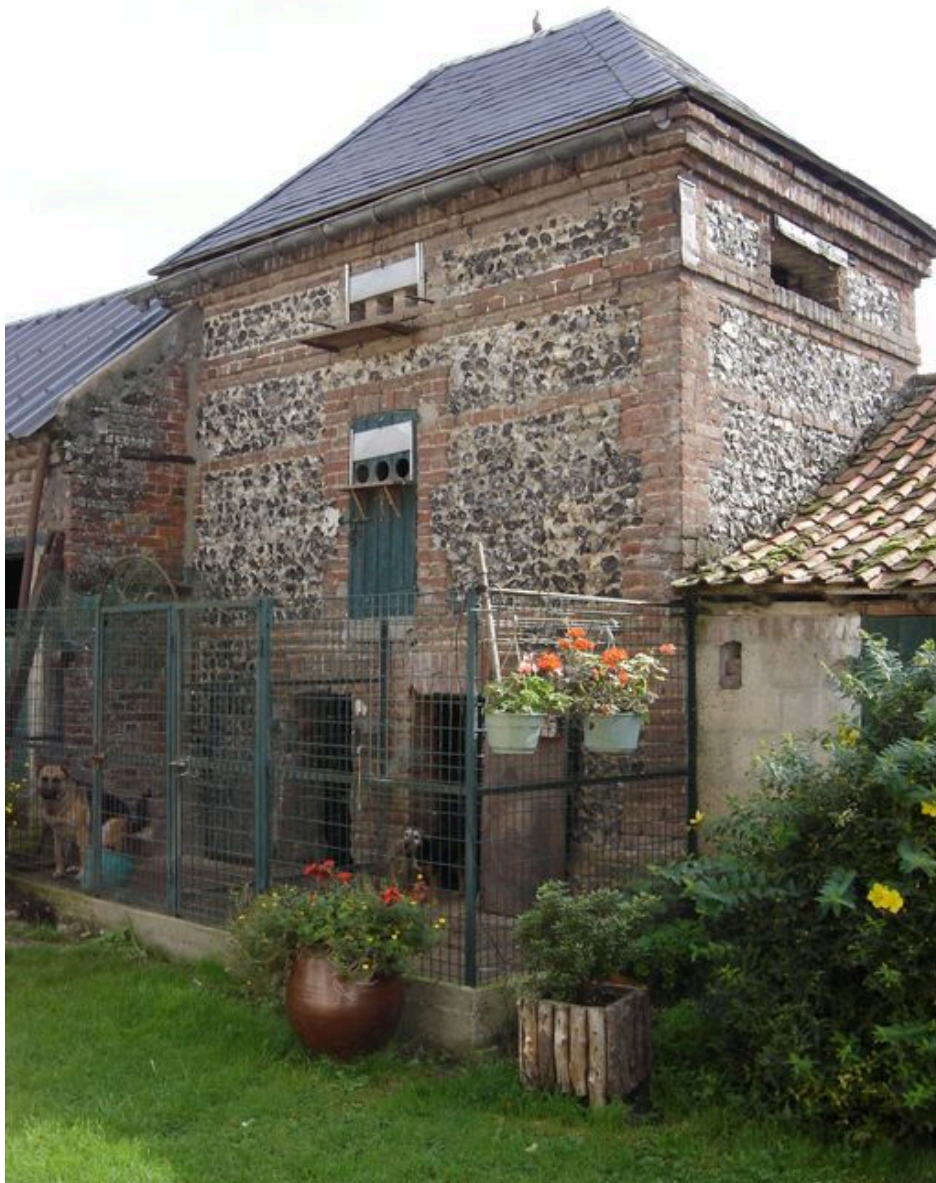
Vue du pigeonnier depuis la cour.  
Phot. Inès Guérin  
IVR22\_20068005515NUCA

Vue du pigeonnier depuis la cour.
