Hauts-de-France, Oise
Noyers-Saint-Martin

Église paroissiale Saint-Martin

Numéro de dossier : IA60005332

Cadre de l'étude : inventaire topographique Communauté de communes Oise Picarde

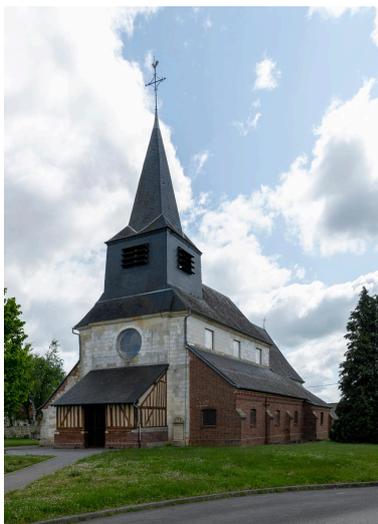
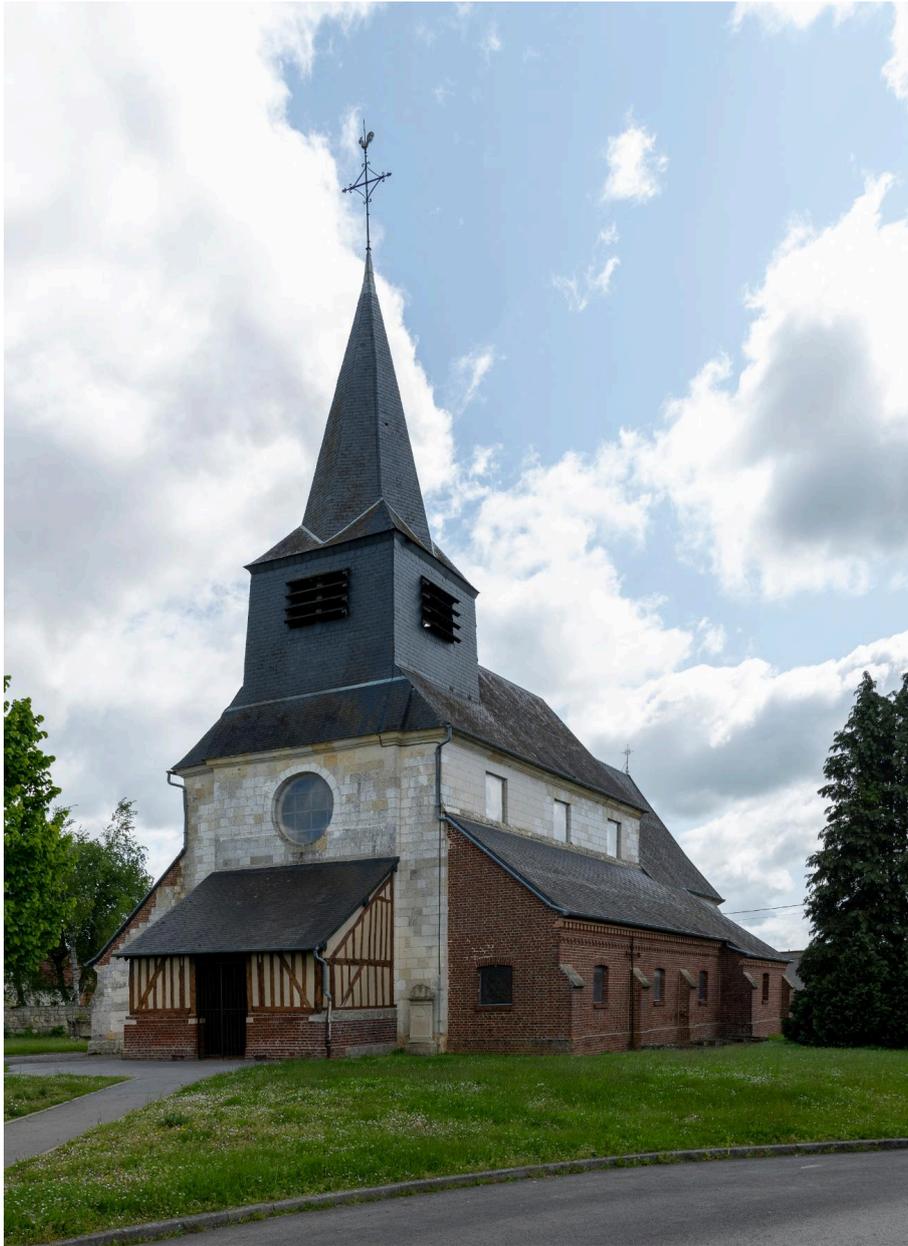
Vue générale depuis le sud-ouest.
Phot. Marc Kérignard
IVR32_20236000632NUCA

Vue générale depuis le sud-ouest.

La façade occidentale est augmentée d'un porche sous lequel se trouvent deux tombeaux de curés. Un large oculus l'éclaire. Il est suivi par un imposant clocher de plan carré percé d'abat-sons et terminé par une flèche polygonale. L'entrée de l'édifice s'effectue par une porte bâtarde encadrée par un arc surbaissé. Le clocher est accessible par un escalier aménagé en entrant à droite. Il mène à la tribune puis, de là, un escalier droit conduit à la charpente.

Les maçonneries de l'édifice sont régulières et emploient principalement le moyen appareil de pierre de taille calcaire. Celle-ci est ainsi employée pour la façade, le vaisseau central, le collatéral nord et le chœur. Le collatéral sud et la sacristie sont en brique. Le porche de l'entrée occidentale présente des maçonneries en torchis et pan de bois assises sur un solin de brique.

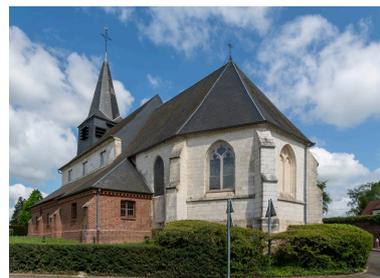
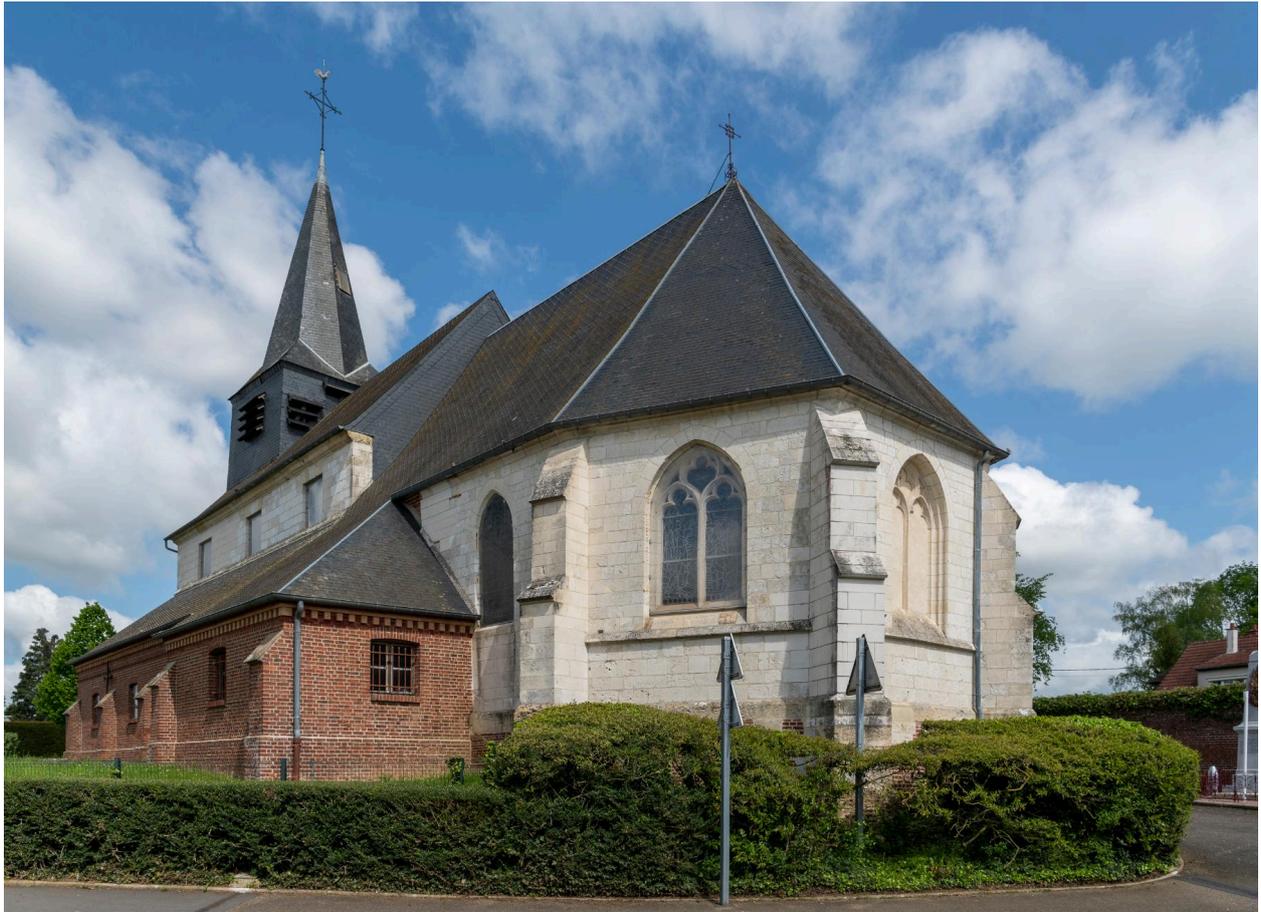
Vue générale depuis le sud-ouest.
Phot. Marc Kérignard
IVR32_20236000634NUCA

Vue générale depuis le sud-ouest.

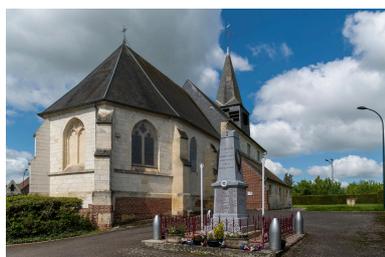
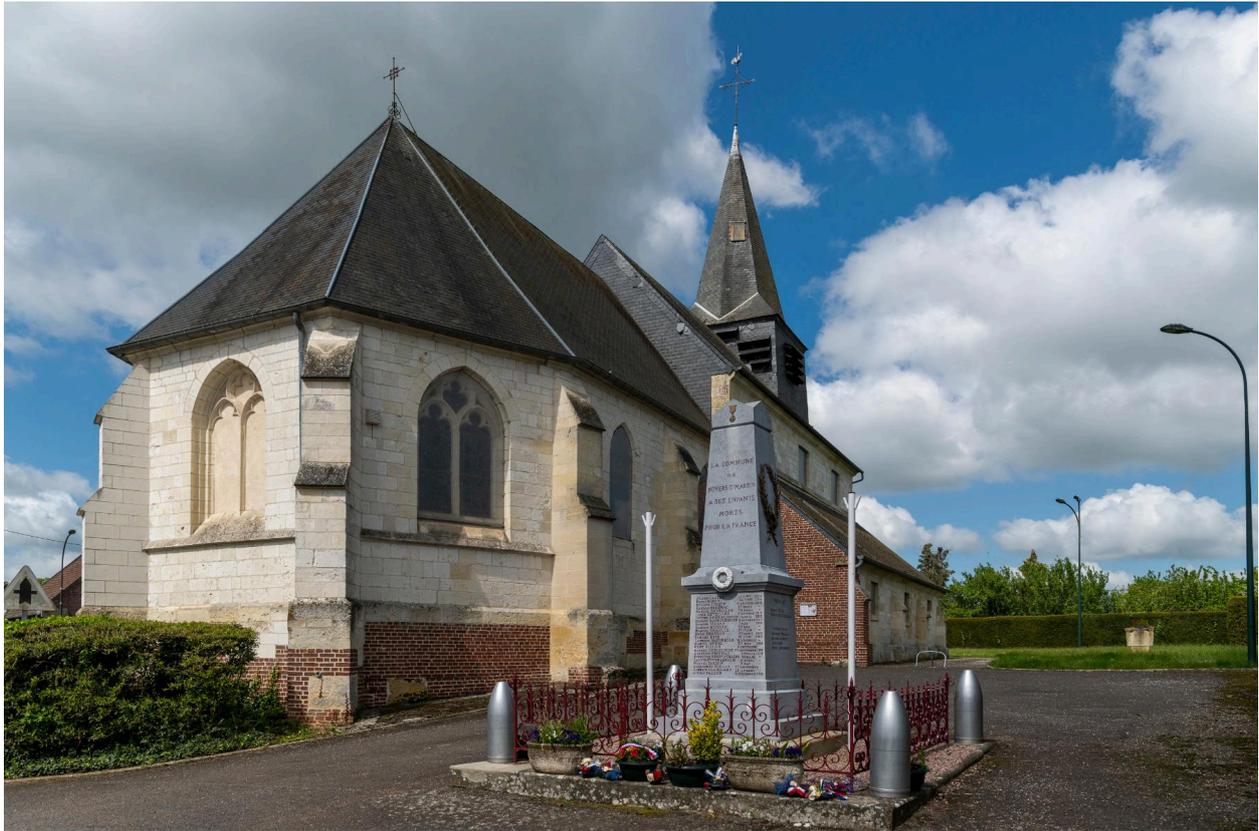
Vue générale du chevet
et du monument aux
morts depuis le nord-est.
Phot. Marc Kérignard
IVR32_20236000633NUCA

Vue générale du chevet et du monument aux morts depuis le nord-est.

Implantée au cœur du village (à proximité de la mairie, de l'école et de la salle des fêtes), l'église est orientée sud-est et son chœur s'ouvre sur la rue des Hêtres. Elle est entourée de l'ancien cimetière, aujourd'hui couvert de pelouses. Son plan comprend une nef à trois vaisseaux : un vaisseau central flanqué de deux collatéraux. Le chœur allongé se termine par une abside à trois pans. La sacristie est accolée au côté sud du chœur.

Les toits du vaisseau central sont à longs pans et pignon découvert essenté d'ardoise. Le chœur est à longs pans et croupe polygonale. Les collatéraux ont leur toit en appentis. La sacristie est couverte d'un toit en appentis terminé par une croupe. L'ensemble des toitures est en ardoise.

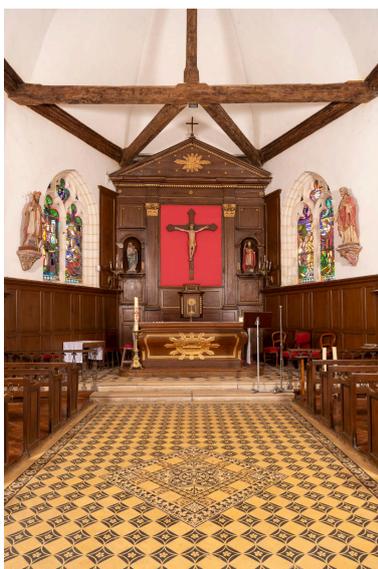
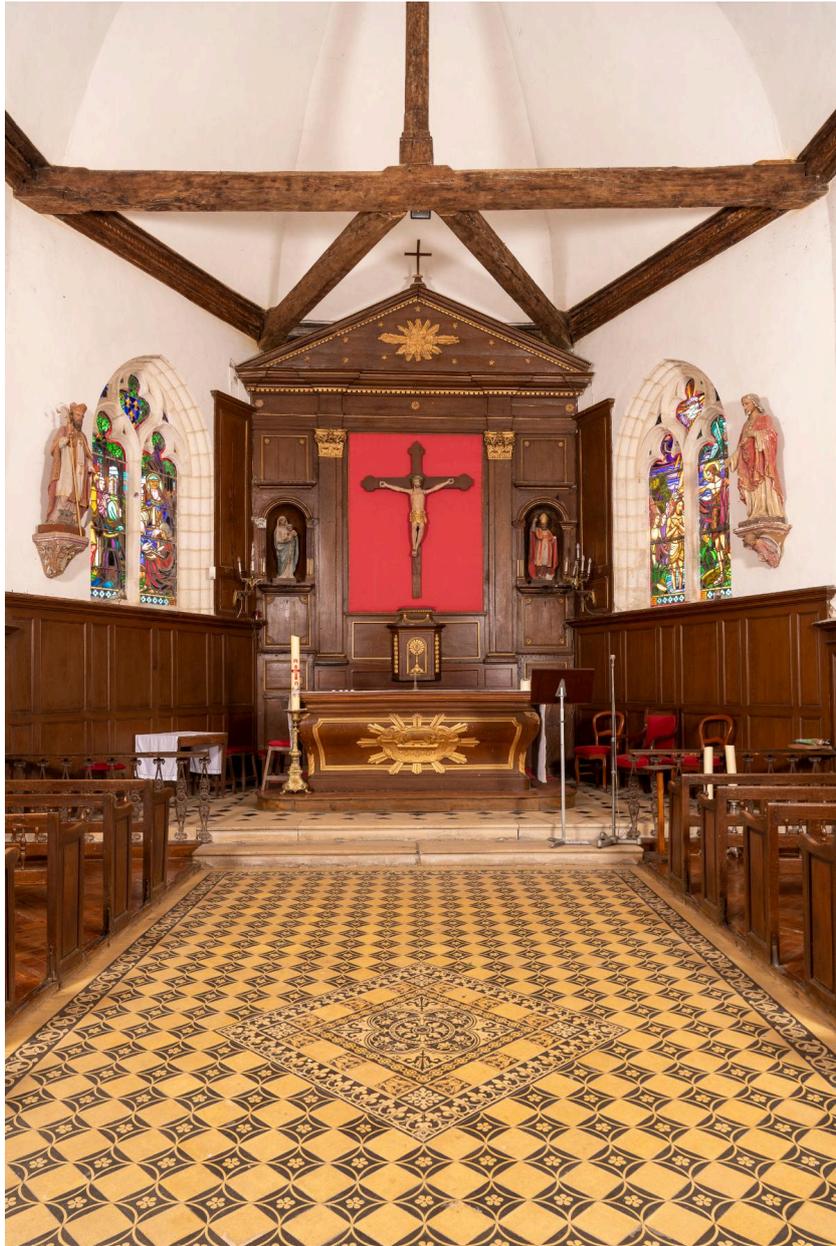
Vue générale du sanctuaire.
Phot. Marc Kérignard
IVR32_20226001030NUCA

Vue générale du sanctuaire.

L'édifice est éclairé par des baies carrées pour la nef (collatéraux et parties hautes), des lancettes simples en arcs brisés pour la partie droite du chœur et de larges baies comprenant des lancettes géminées à remplage gothique pour les trois pans de l'abside. Ces fenêtres sont toutes garnies de verrières qui sont étudiées dans le dossier de présentation du mobilier de l'église.

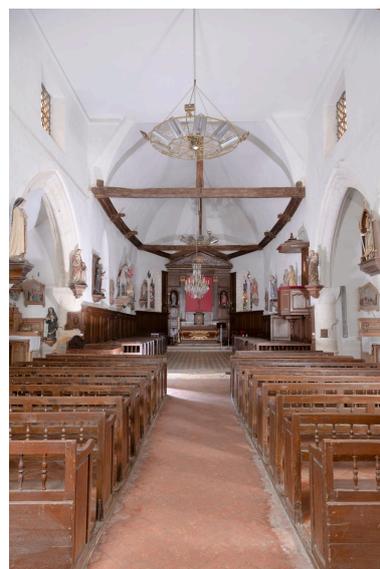
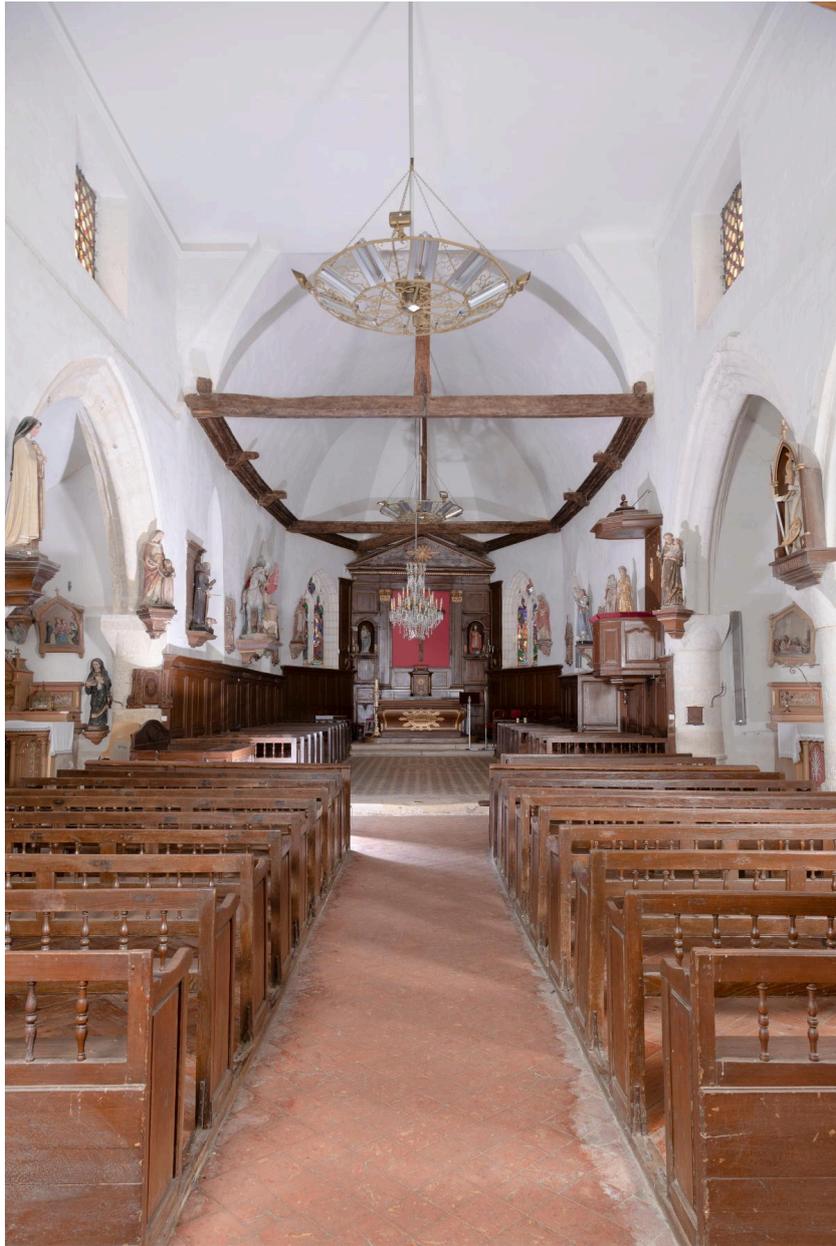
Vue générale vers le chœur.
Phot. Marc Kérignard
IVR32_20226001052NUCA

Vue générale vers le chœur.

À l'intérieur, trois grandes arcades brisées retombant sur des piliers circulaires à base carrée séparent le vaisseau central des collatéraux. Le plafond du vaisseau central est droit car il est constitué du plancher du comble. Les collatéraux sont surmontés d'une fausse voûte lambrissée en demi-berceau. Le chœur est en revanche couvert d'une fausse voûte lambrissée en berceau brisé dont les sablières sont encore visibles. Des blochets ornent ces poutres.

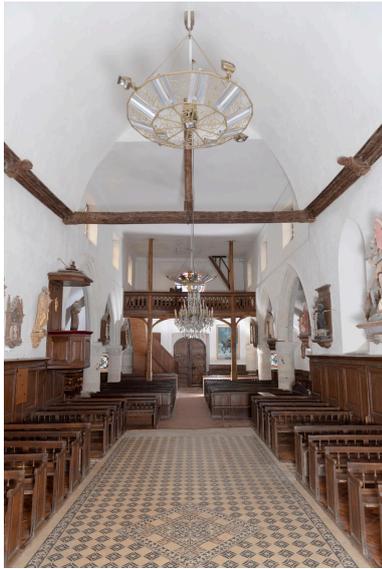
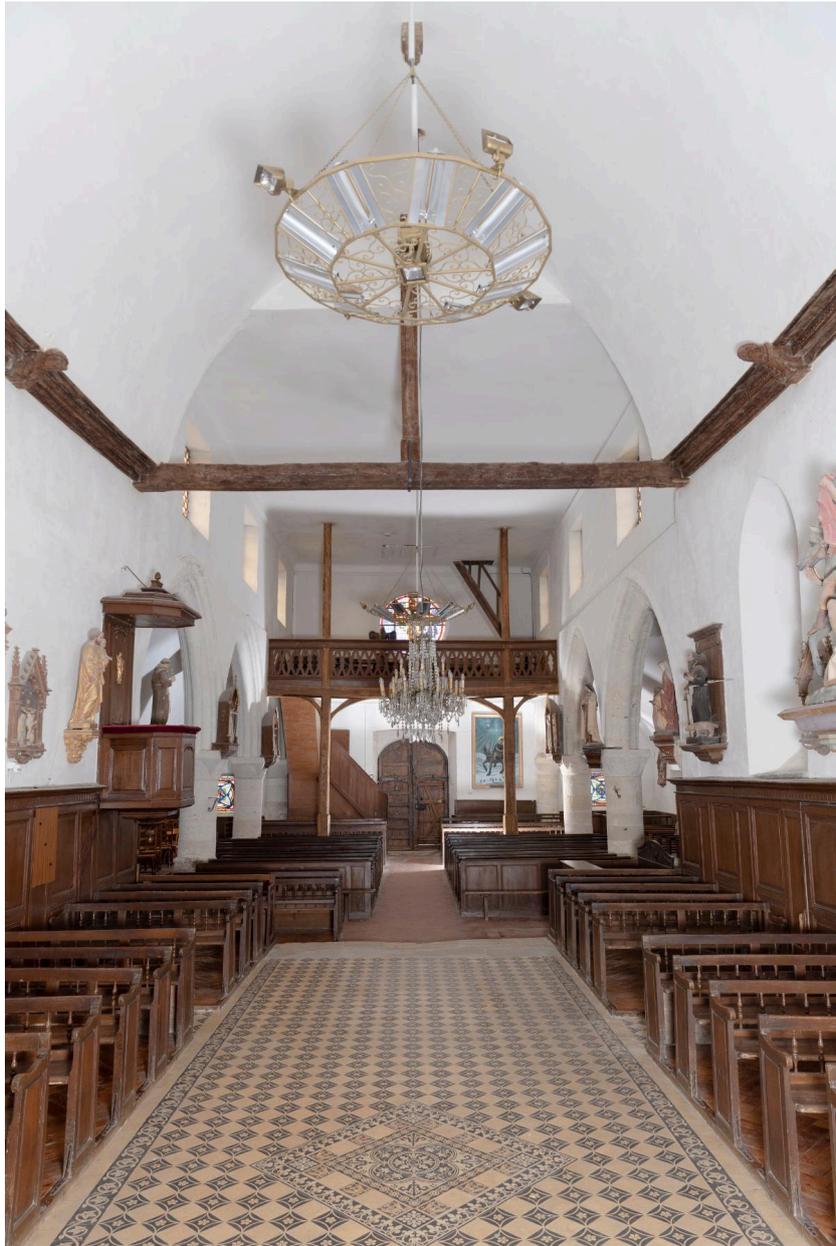
Vue générale vers la nef.
Phot. Marc Kérignard
IVR32_20226001053NUCA

Vue générale vers la nef.
