Hauts-de-France, Somme
Mareuil-Caubert
Mareuil
20 Grande Rue Guy-Doverne

Ancienne ferme

Numéro de dossier : IA80011081

Cadre de l'étude : inventaire topographique Pays d'art et d'histoire Ponthieu-baie de Somme

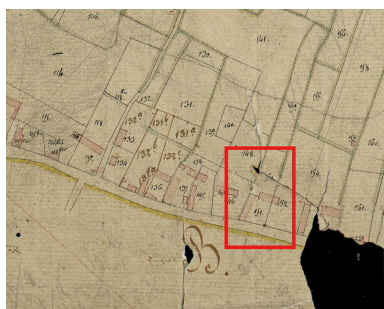
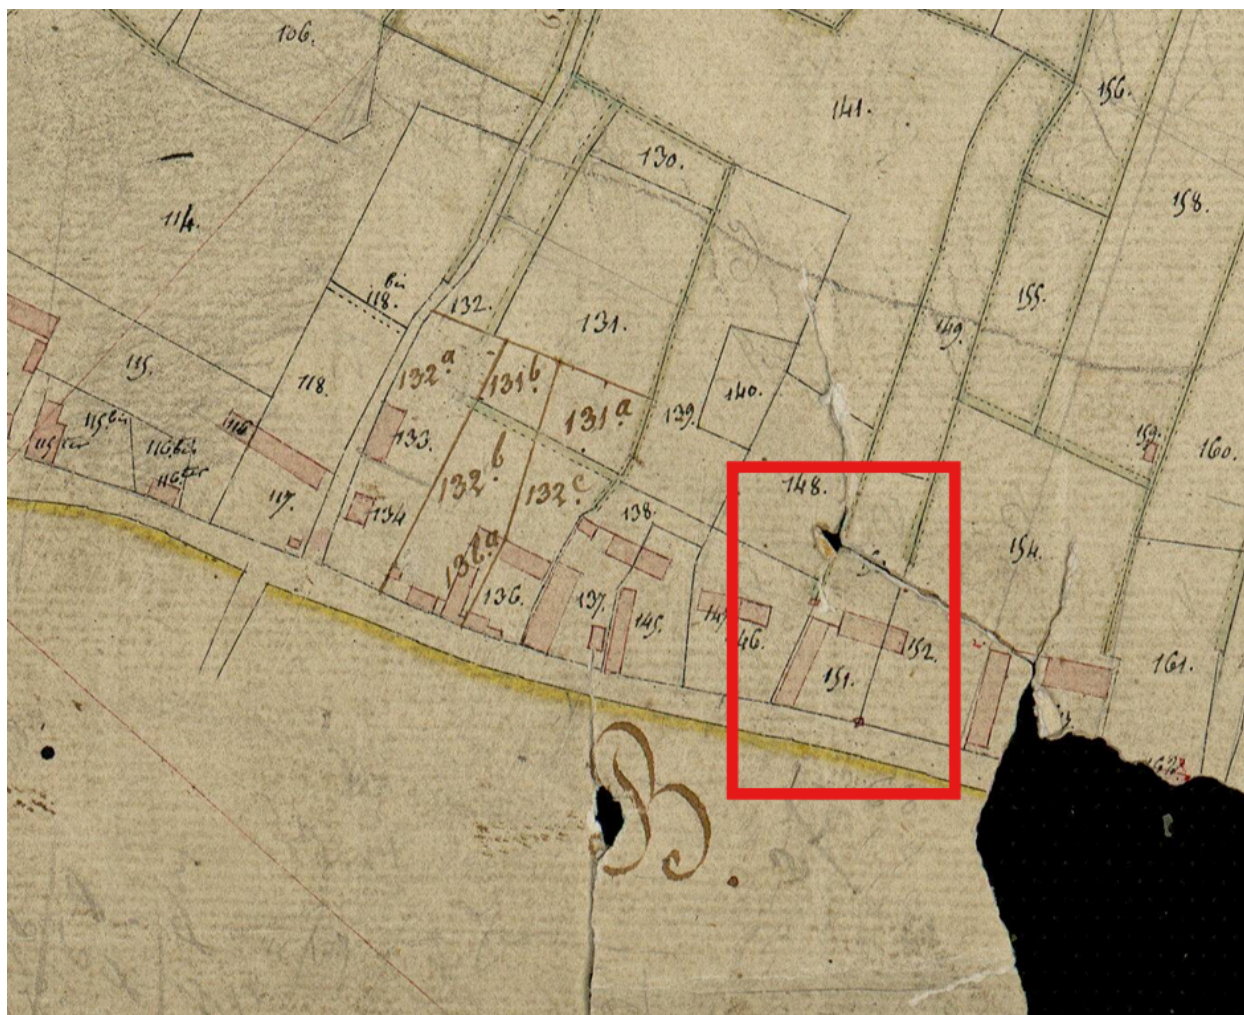
Plan masse de l'emplacement de la ferme, extrait du plan parcellaire de la commune de Mareuil-Caubert, dit cadastre napoléonien Section D, [s.d.] (AD Somme ; 3 P 1416/4).

Sur le cadastre napoléonien, cette ferme se compose d'une maison en milieu de parcelle et d'un bâtiment agricole établi perpendiculairement à la maison et à la rue (ill.).

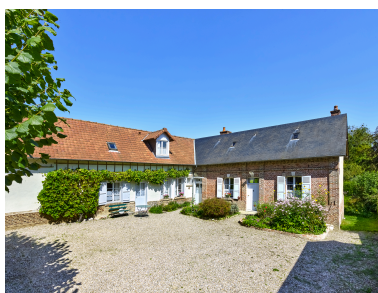
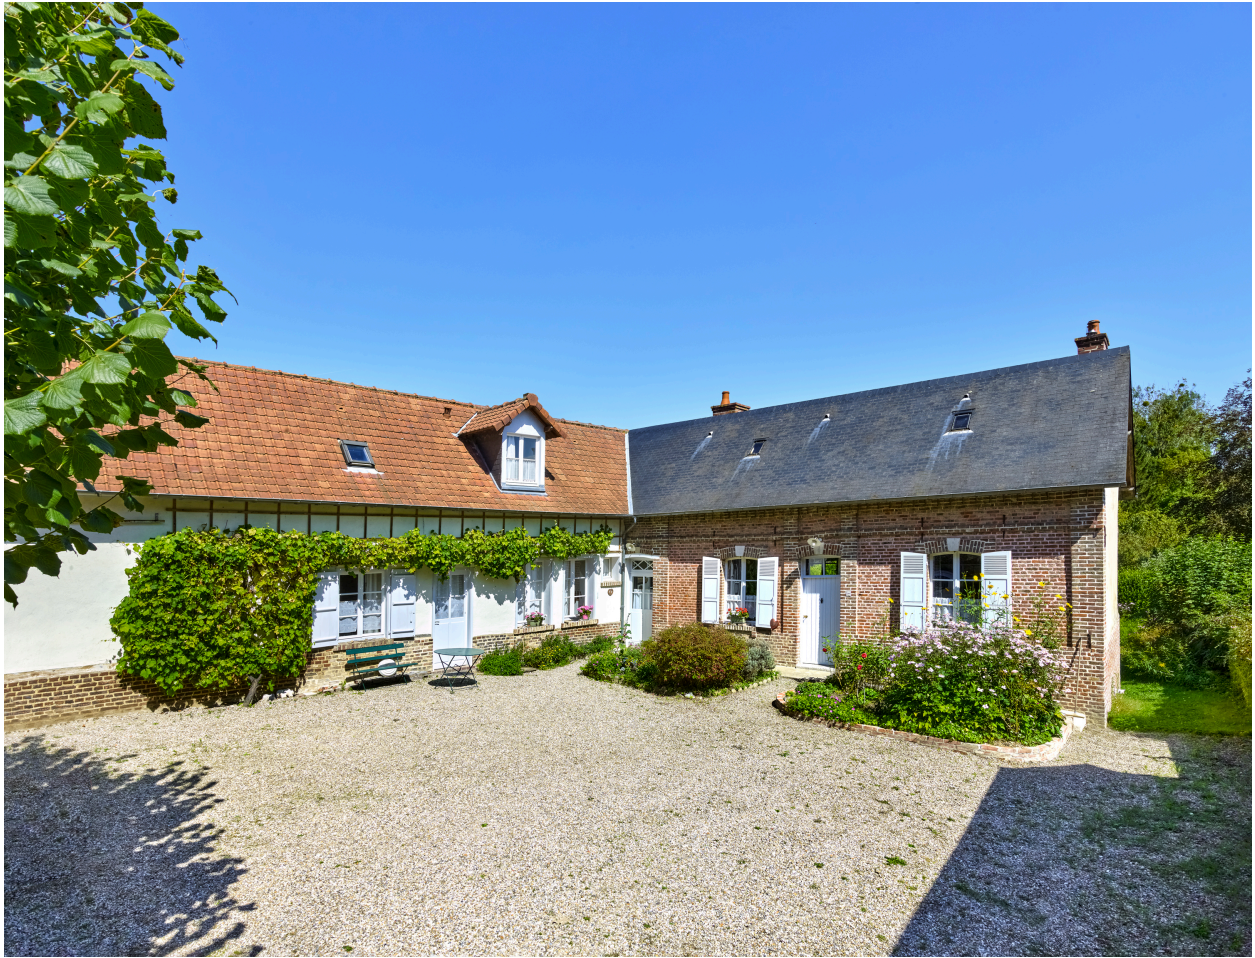
Vue d'ensemble de la ferme, depuis le sud-ouest.
Phot. Thierry Lefébure
IVR32_20248001142NUCA

Vue d'ensemble de la ferme, depuis le sud-ouest.

La ferme est construite sur la rue principale qui traverse le village de Mareuil-Caubert. La maison, en milieu de parcelle, est en rez-de-chaussée. Le mur ouest, plus exposé aux intempéries, est bâti en brique, tandis que les murs sud et est sont en pans de bois sur un soubassement en brique. L'habitation est couverte par un toit en ardoise à longs pans et pignons couverts. À l'intérieur, deux grandes cheminées partagent le même conduit. Une des cheminées possède un four à pain. Le bâtiment agricole a été en partie aménagé pour devenir habitable. Même s'il conserve son soubassement en brique, il a été transformé. Il est couvert par un toit en tuile à longs pans, percé d'une lucarne.

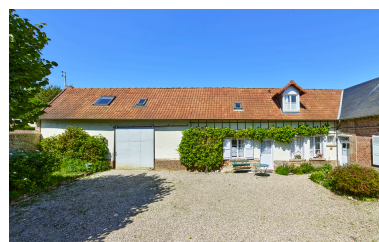
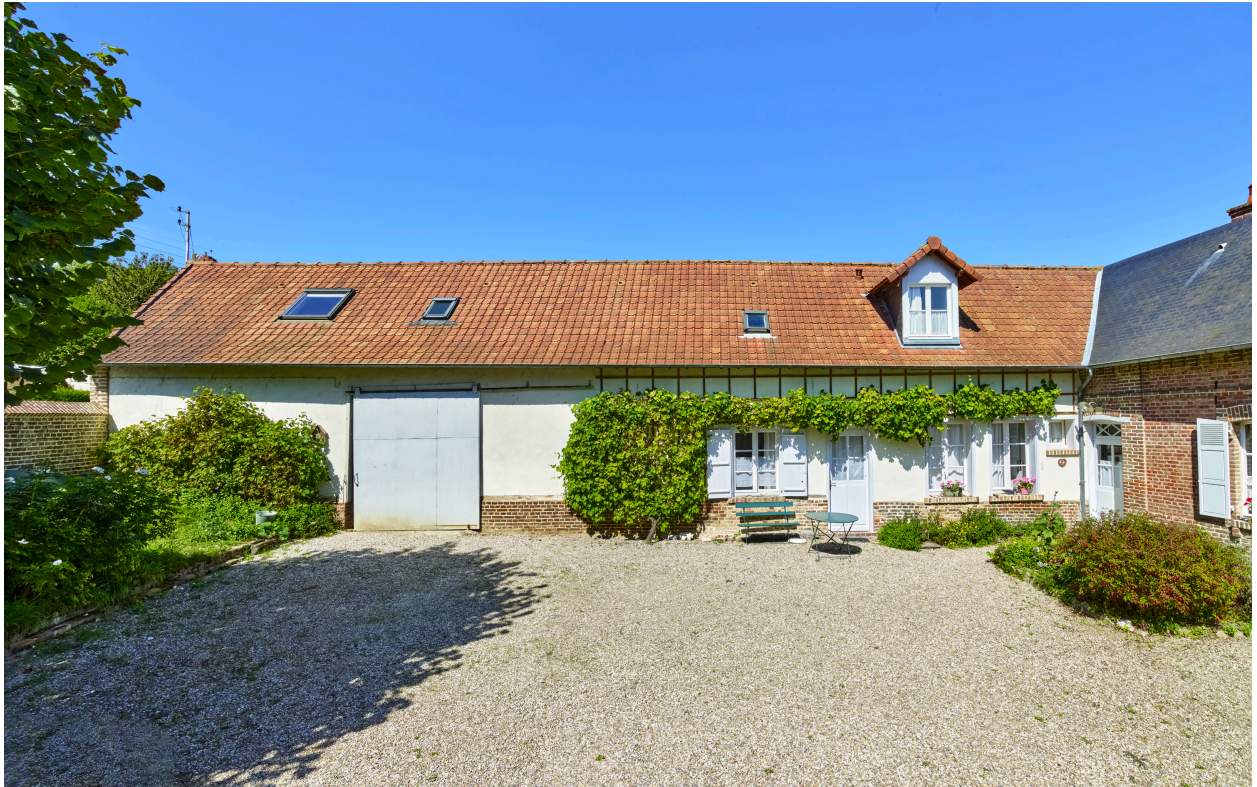
Vue de l'ancien bâtiment agricole, depuis le sud.
Phot. Thierry Lefébure
IVR32_20248001146NUCA

Vue de l'ancien bâtiment agricole, depuis le sud.

Un troisième bâtiment, construit au cours du XIX^e siècle, fermait la propriété côté rue. La petite ferme adoptait ainsi un plan en U composée d'une maison d'habitation implantée au milieu d'une parcelle en lanière, dégageant ainsi une cour à l'avant. Celle-ci était fermée sur la rue par un bâtiment qui abritait un poulailler et une soue à cochon ou porcherie. Un autre corps de bâtiment se développait à gauche et rassemblait une grange, une étable à vache, une écurie et un grenier à foin. Le bâtiment qui se trouvait à l'avant a été détruit à une date indéterminée et remplacé par un mur en brique pour fermer la cour sur la rue.

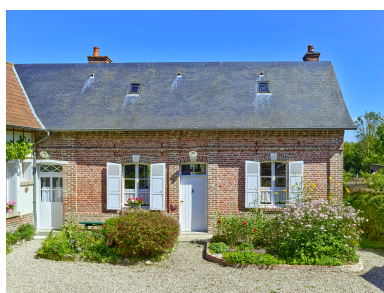
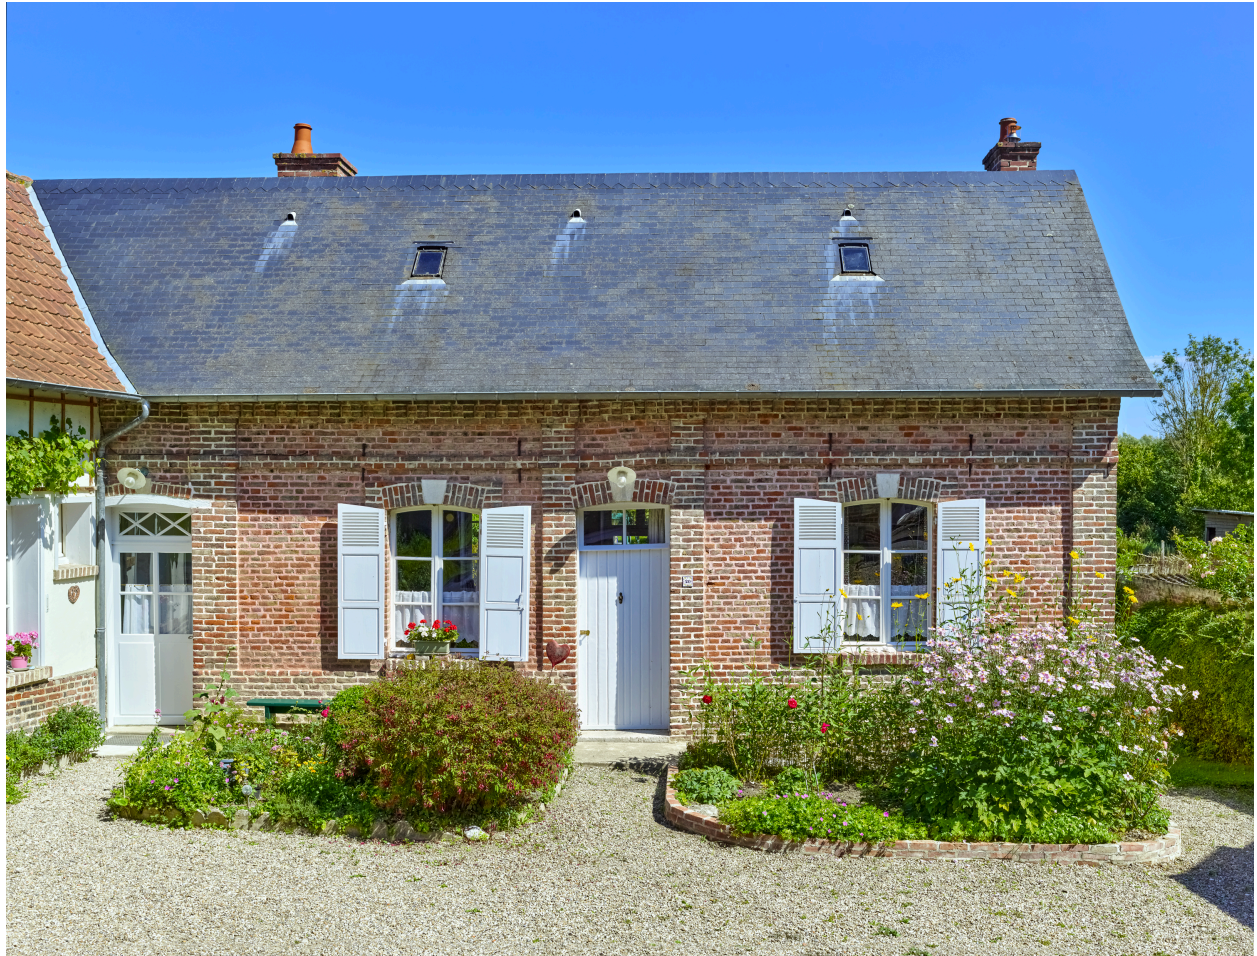
Façade ouest de la maison.
Phot. Thierry Lefébure
IVR32_20248001143NUCA

Façade ouest de la maison.

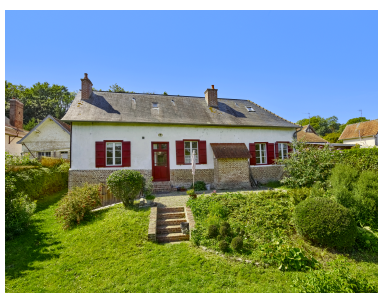
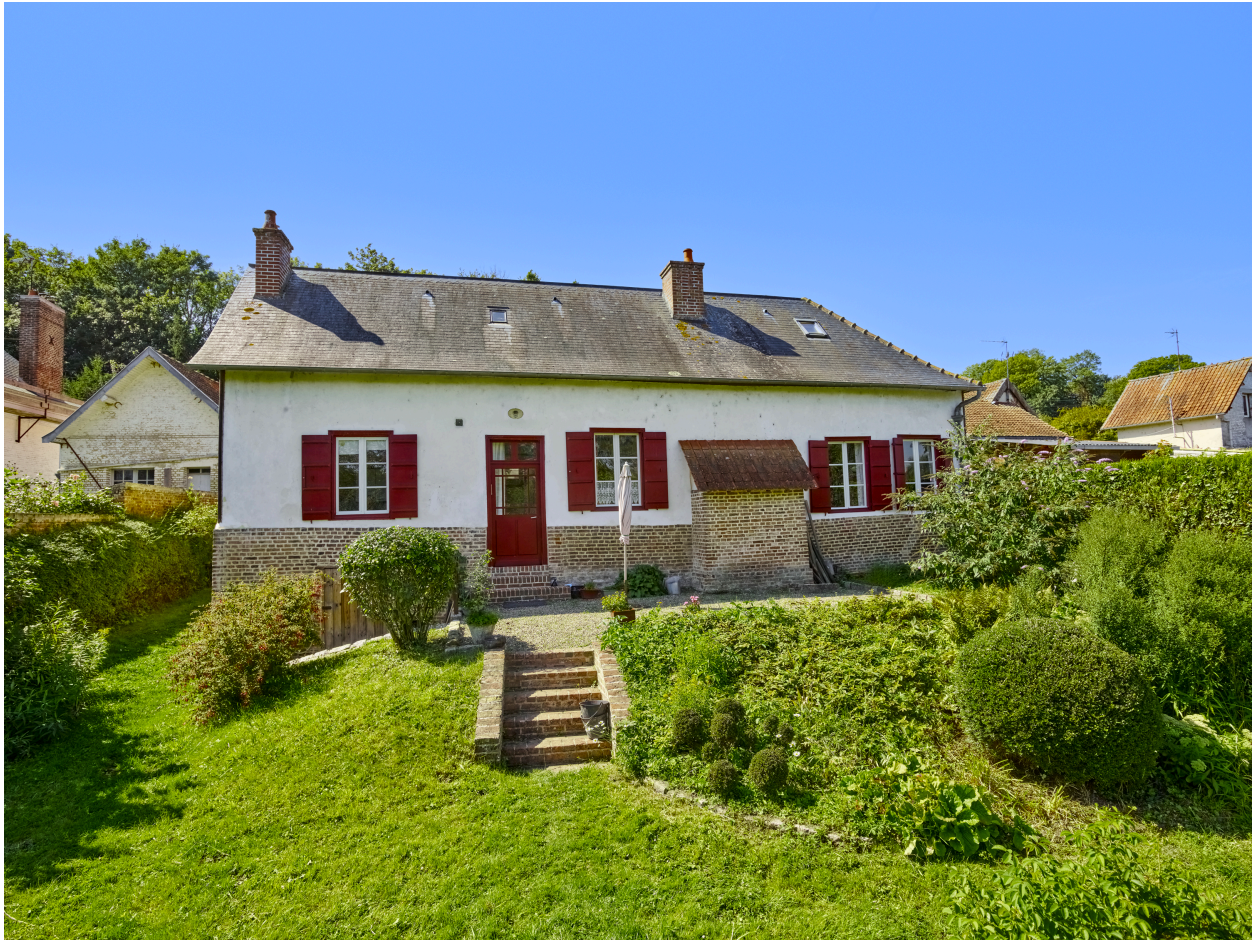
Vue de la maison depuis l'est, façade côté jardin.
Phot. Thierry Lefébure
IVR32_20248001150NUCA

Vue de la maison depuis l'est, façade côté jardin.

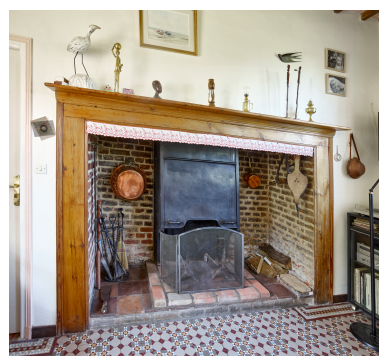
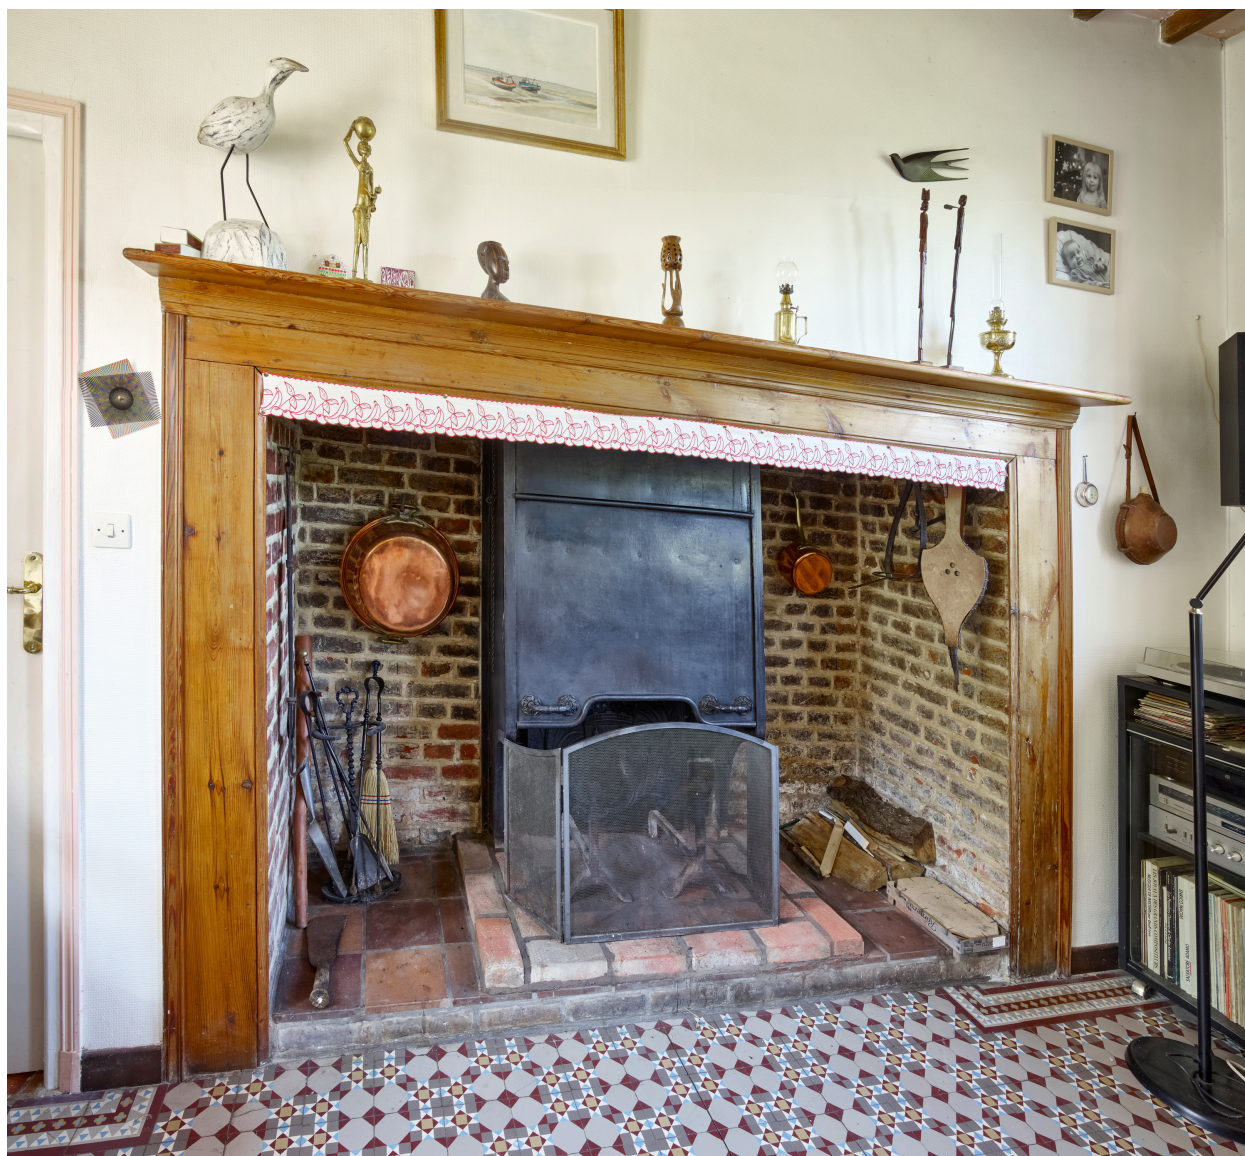
Vue de la première cheminée.
Phot. Thierry Lefébure

Vue de la première cheminée.

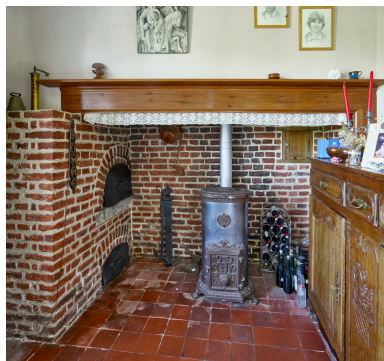
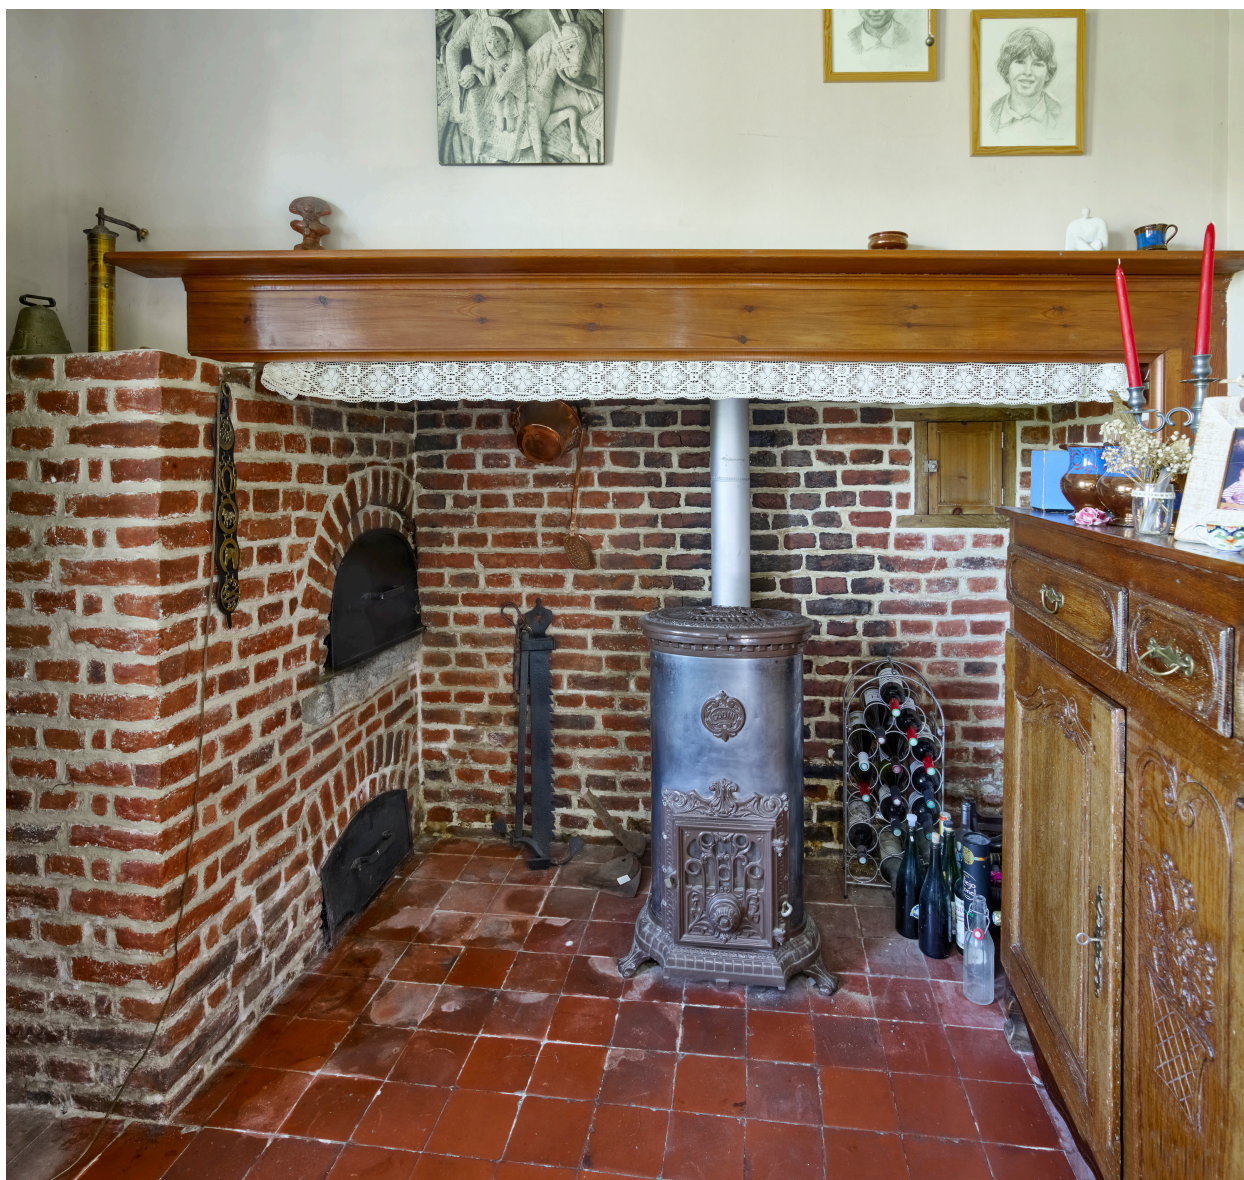
Vue de la seconde cheminée.
Phot. Thierry Lefébure
IVR32_20248001148NUCA

Vue de la seconde cheminée.

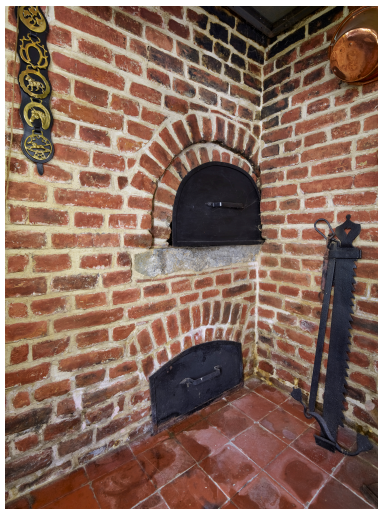
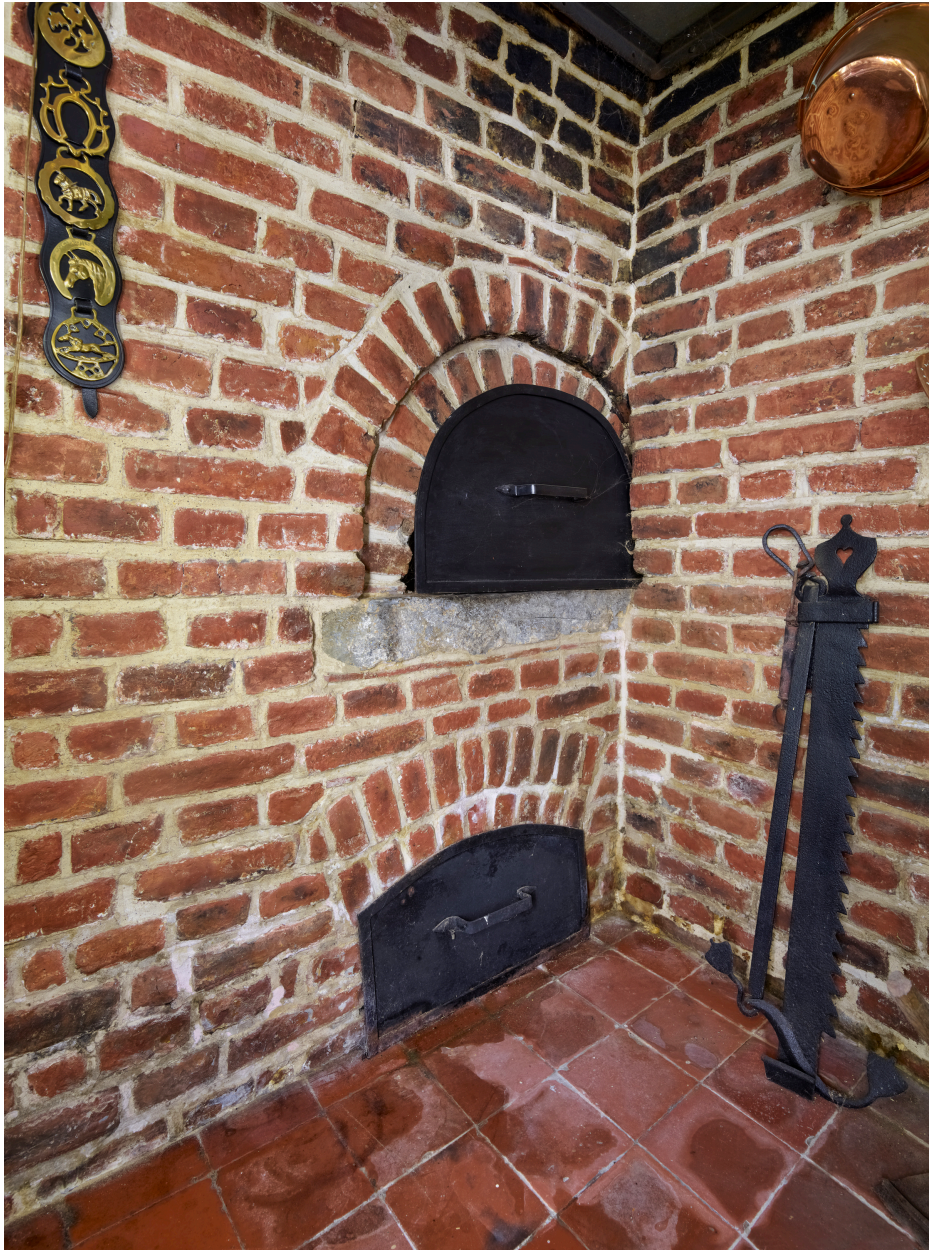
Détail du four à pain de la cheminée.
Phot. Thierry Lefébure
IVR32_20248001149NUCA

Détail du four à pain de la cheminée.

Éléments remarquables : four à pain
