Hauts-de-France, Somme Pendé Routhiauville 6 rue de la Baie

Ancienne ferme

Numéro de dossier : IA80007705 Date de l'enquête initiale : 2005 Date(s) de rédaction : 2005

Cadre de l'étude : inventaire préliminaire arrière-pays maritime picard

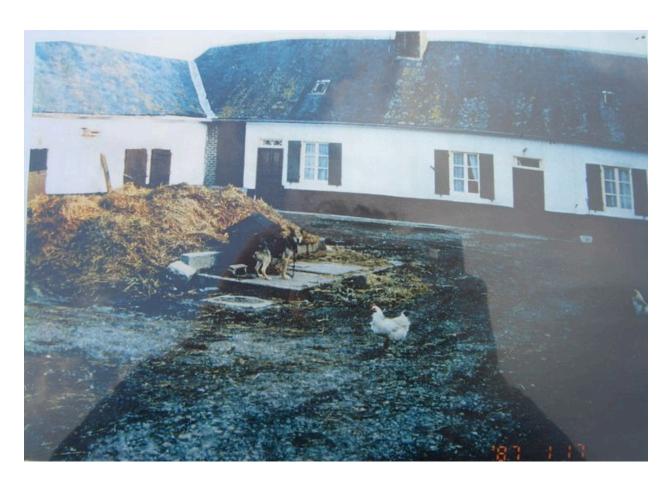
IVR22_20068005333NUCAB

Vue du logis avant les travaux de reconstruction.

Son absence du cadastre napoléonien pourrait indiquer que cette ferme a été construite ultérieurement à 1832, probablement au cours de la seconde moitié du 19e siècle. Avant sa reconstruction, le logis disposait d'une laiterie au nord-est, de deux logis de deux travées et trois travées de long (deux générations y habitaient) avec la chambre au sud-est, jouxtée de l'écurie. Un bâtiment en retour d'équerre, accolé à la laiterie, était l'abri des vaches et des poules. Son pendant était occupé par les moutons ; le sol y était en terre battue. La charreterie poursuivait la bergerie vers la rue. Dans les écuries, un lit d'appoint composé de quatre pieds et d'une planche permettait la veillée de la pouliche lorsqu'elle mettait bât. Une partie de la grange sur rue a été refaite en brique à la fin du 19e siècle et les étables à cochons qui la flanquent ont été construites au début du 20e siècle.

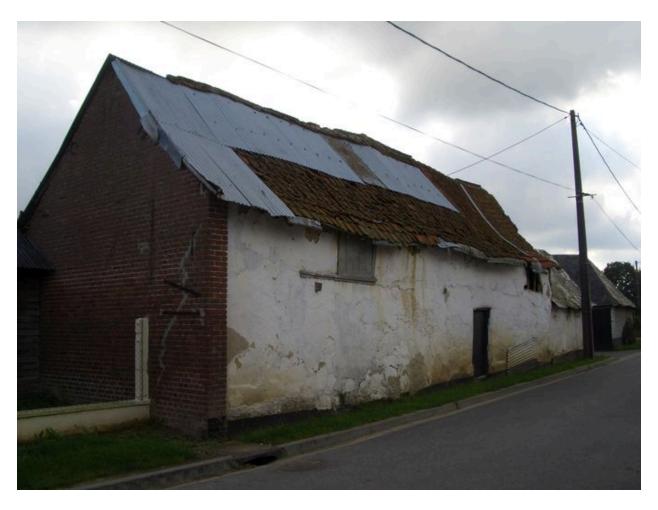
IVR22_20068005334NUCA Auteur de l'illustration : Inès Guérin

Vue générale de la grange.

Les bâtiments sont distribués autour des quatre côtés d'une cour. L'essence du bois utilisé pour les poteaux porteurs et la charpente est l'orme. La grange ainsi que les étables à cochons longent la rue au nord-ouest. La grange, en torchis et pans de bois, présente un essentage d'ardoise sur le pignon sud. L'angle sud-est est en brique avec surcroît en torchis, tout comme le pignon nord, qui, lui, est entièrement en brique. Le mur gouttereau sur rue n'est percé que d'une unique porte et d'une ouverture coulissante en hauteur. Le toit à longs pans en tuiles, à l'origine en pannes picardes, est par endroit en tôles ondulées, palliant les manques. Le faîtage est pourvu d'un alignement de brique. Les porcheries, en brique, sont composées de trois boxes. Leur toit à longs pans est en ardoise. Le logis, situé en fond de cour, a été entièrement reconstruit récemment. Les écuries en torchis et pans de bois se situent sur tout le côté sud-ouest. Un pigeonnier occupe le centre de ce bâtiment; il se matérialise en façade par la présence de trous circulaires (dix d'un côté de la porte et huit de l'autre), tout comme au n°13 de la même rue. Le toit à longs pans et croupe en ardoise, déborde légèrement sur la voie publique. La charreterie, qui occupe le bout de ce bâtiment, possède un mur pignon recouvert de clins de bois.

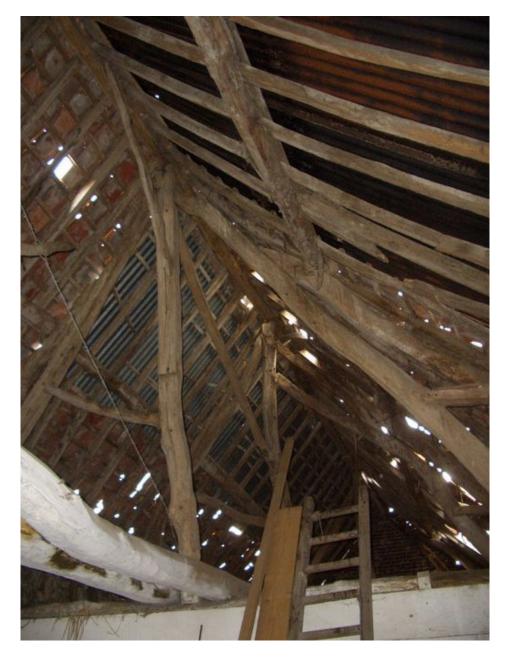
IVR22_20068005336NUCA Auteur de l'illustration : Inès Guérin (c) Région Hauts-de-France - Inventaire général ; (c) SMACOPI

Vue de la charpente.

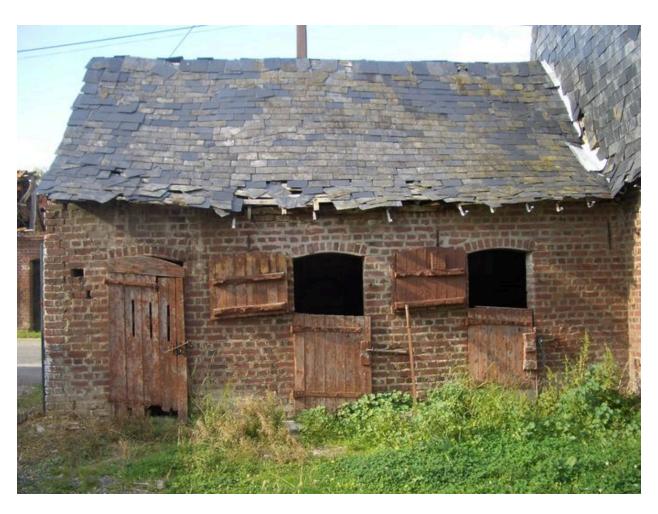
IVR22_20068005337NUCA

Vue des étables à cochons.

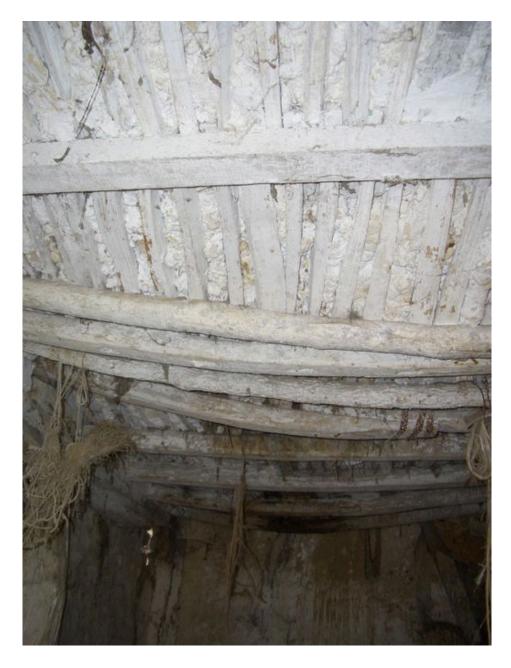
IVR22_20068005338NUCA Auteur de l'illustration : Inès Guérin (c) Région Hauts-de-France - Inventaire général ; (c) SMACOPI reproduction soumise à autorisation du titulaire des droits d'exploitation

Vue du plafond en torchis badigeonné à la chaux.

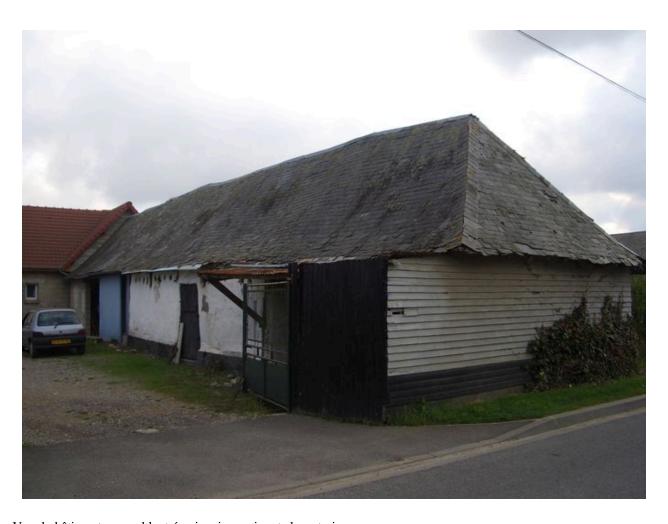
IVR22_20068005339NUCA

Vue du bâtiment rassemblant écurie, pigeonnier et charreterie.

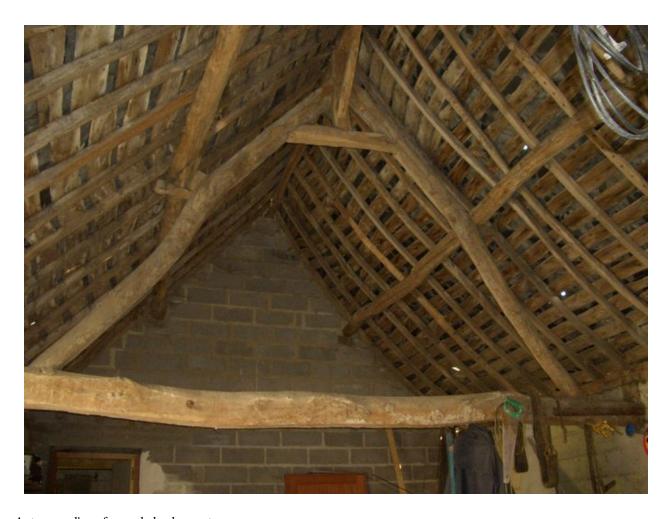
IVR22_20068005342NUCA

Autre vue d'une ferme de la charpente.
