Hauts-de-France, Aisne  
Saint-Quentin  
Ancienne collégiale royale, actuellement basilique Saint-Quentin

## Ensemble de deux verrières décoratives (baies 118 et 230)

Numéro de dossier : IM02004651  
Date de l'enquête initiale : 2009  
Date(s) de rédaction : 2009  
Cadre de l'étude : enquête thématique régionale la basilique de Saint-Quentin  
Degré d'étude : étudié

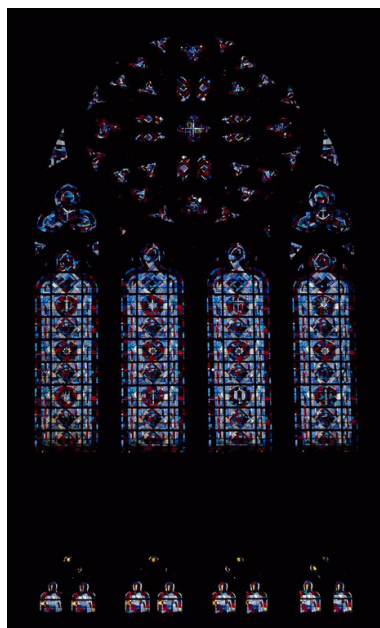
Vue générale de la baie 230.

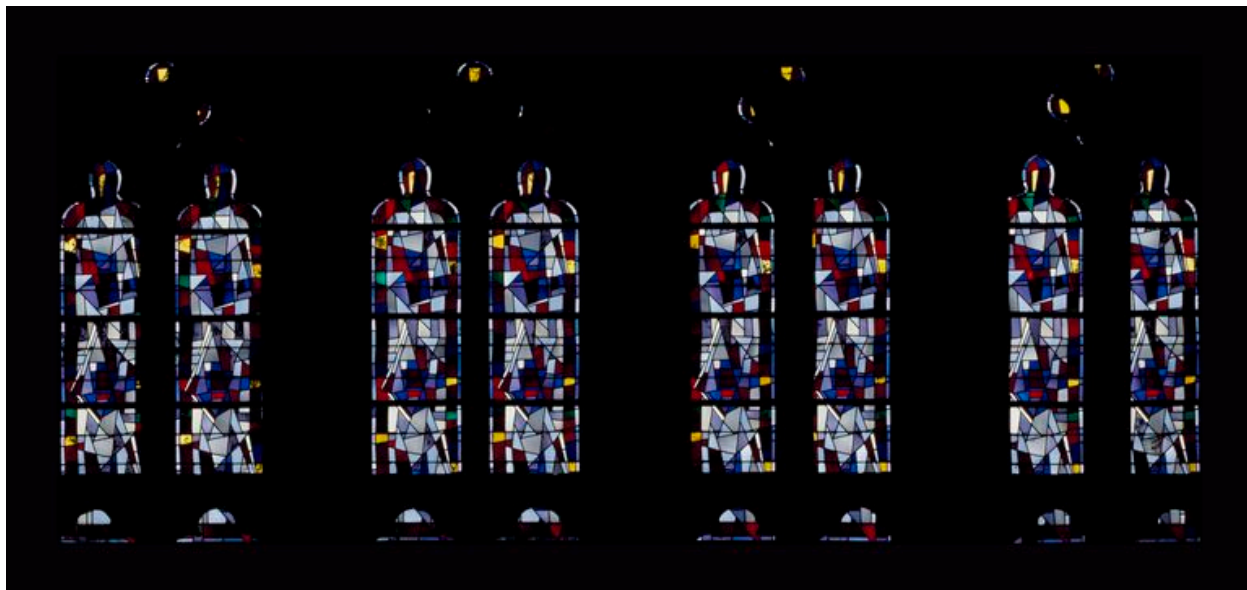
La verrière 118, à l'étage du triforium, est constituée de quatre groupes de deux lancettes de même hauteur, chaque groupe étant surmonté d'un quadrilobe et de deux jours de réseau. La baie 230 est formée de 4 lancettes juxtaposées, sommées d'un arc trilobé. A chaque extrémité, la lancette est surmontée d'un trilobe. La rose qui domine l'ensemble est formée de 26 jours de réseau autour d'un oculus quadrilobé. Les verrières comportent peu de verre blanc et n'ont pas de rehauts de grisaille.

Vue générale de la baie 118.

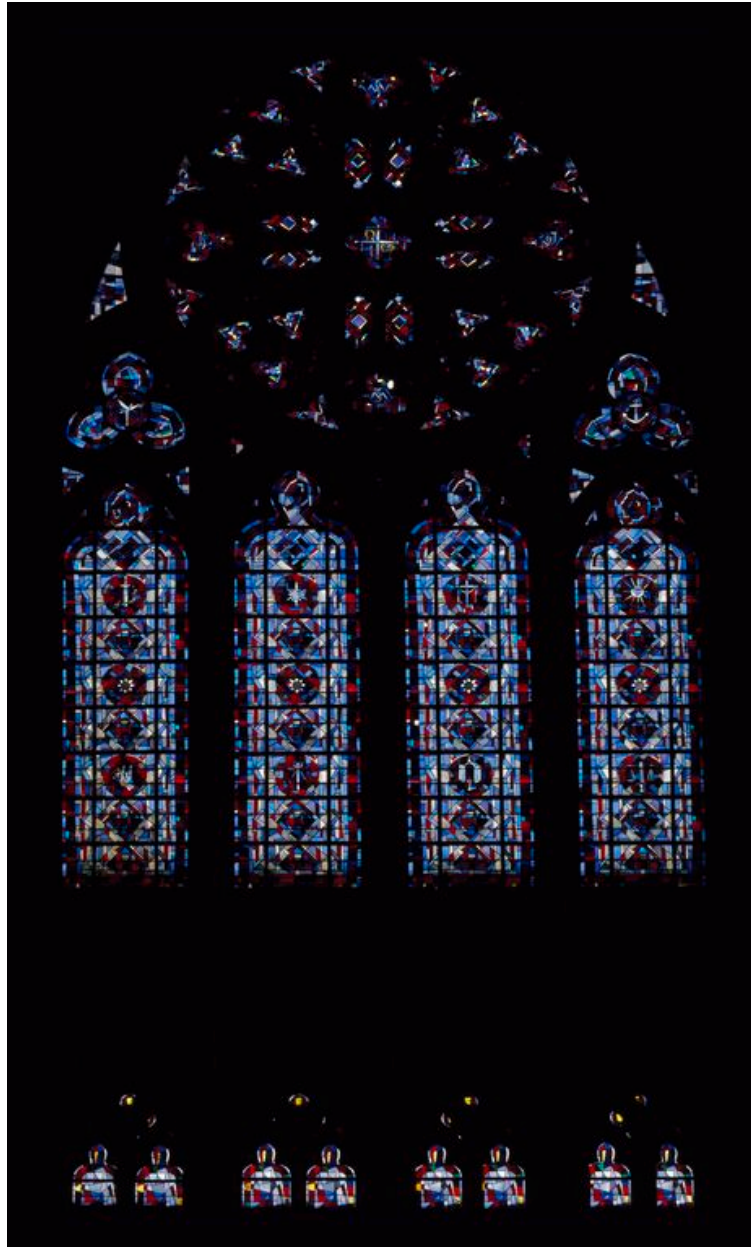
Les huit lancettes abstraites de la baie 118 reproduisent le même carton. Les quadrilobes sont également identiques. Les lancettes de la baie 230 ont été elles aussi réalisées sur un même carton, à l'exception de petits motifs symboliques, parfois difficiles à identifier, qui y sont insérés. La lancette gauche a reçu une épée et une palme ainsi qu'une colombe portant un rameau dans son bec. La deuxième lancette semble dotée d'un soleil et d'une croix rayonnante. Une croix avec un linge et une porte ouverte occupent la troisième. Enfin, un coeur rayonnant et une balance ayant une épée pour fléau se voient dans la lancette droite. Une ancre (symbole de l'Espérance) se remarque dans un jour de réseau. Quant à la rose, son décor principal repose sur des étoiles et sur les initiales des évangélistes : SL, SJ, et deux fois SM, disposées autour d'un motif central évoquant sans doute le Christ (un alpha et un oméga au tracé peu identifiable).

Vue générale de la baie 230.
