Hauts-de-France, Nord  
Sars-et-Rosières  
le Barrage  
3 rue du Barrage

## Ferme

Numéro de dossier : IA59002294  
Date de l'enquête initiale : 2003  
Date(s) de rédaction : 2004  
Cadre de l'étude : inventaire topographique PNR Scarpe-Escaut  
Degré d'étude : étudié

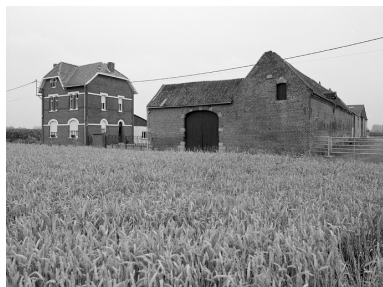
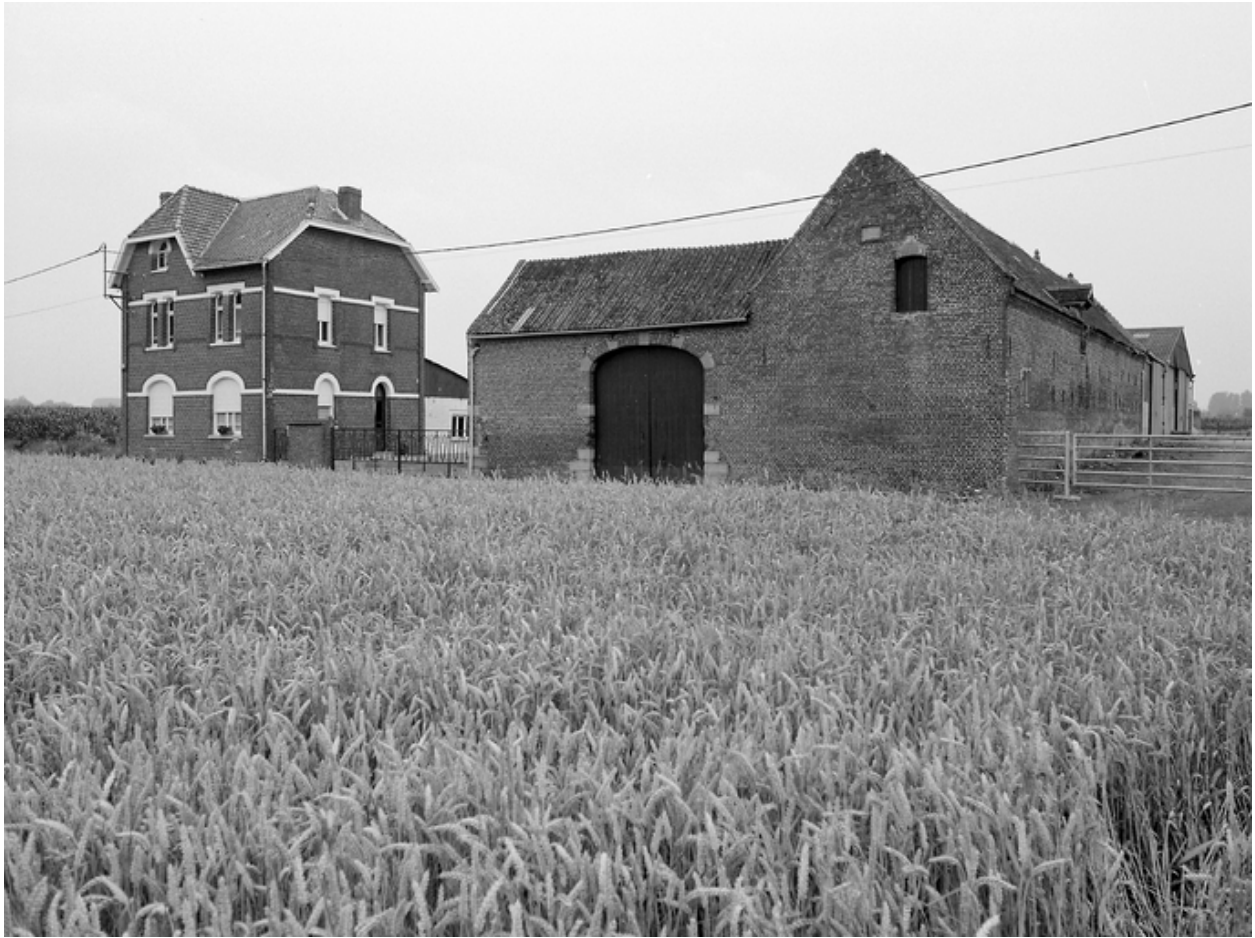
Vue générale de trois quarts : logis,  
passage charretier et étables-écuries.  
Phot. Philippe Dapvril  
IVR31\_20045900482X

Vue générale de trois quarts : logis, passage charretier et étables-écuries.

La ferme est à cour fermée. Le logis est situé en bordure de rue, dans l'angle nord-ouest de la parcelle ; de plan rectangulaire et construit en brique, il est à 2 niveaux et étage de comble ; les linteaux des baies sont en ciment ; des bandeaux en brique peinte en blanc marquent les 2 niveaux ; les baies sont en plein-cintre (rez-de-chaussée sur cour et lucarne sur rue), en anse-de-panier (rez-de-chaussée sur rue) et à linteau droit (étage) ; la toiture est composée de deux toits à deux versants, disposés perpendiculairement et terminés chacun par une demi-croupe débordante, l'une donnant sur la rue, l'autre sur la cour ; la couverture est en tuile mécanique vernissée ; la date de 1925 est portée dans l'oculus du fronton de l'élévation ouest ; sur la rue, le logis est bordé d'un passage piétonnier et d'un passage charretier, tous deux en fer forgé, séparés par un muret en brique. Face à l'entrée, la grange, en brique, porte la date de 1858, formée d'un jeu de brique, sur l'un des pignons ; elle est percée, ce qui est peu commun, de 2 passages charretiers à encadrement de brique et de calcaire (pierre de Tournai) alternés, et couverts en anse-de-panier ; un contrefort médian raidit la structure ; les deux pignons sont éclairés par un oculus et surmontés d'un petit massif en calcaire, en forme de pyramide tronquée posée sur un socle ; la toiture à coyau est en tuile mécanique (à droite) et en tôle ondulée (à gauche). Un corps de bâtiment en équerre est occupé par des étables et un passage charretier : en face du logis se trouvent les étables à vaches et à chevaux, en brique, surmontées d'un fenil ; celui-ci est accessible par des lucarnes passantes ; la couverture présentait autrefois un coyau dont

ne subsistent que les poutres sectionnées, prises dans la maçonnerie ; la couverture est en tuile mécanique. Le passage charretier situé en retour, sur la rue, est également construit en brique ; un bloc et la clef du passage sont ornés d'un motif sculpté : l'un représente un quartefeuille inscrit dans un cercle, l'autre un motif de virgules affrontées et de points. Un arbre est planté au centre de la cour.

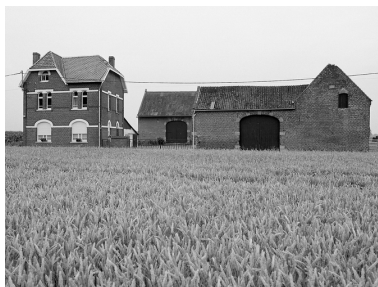
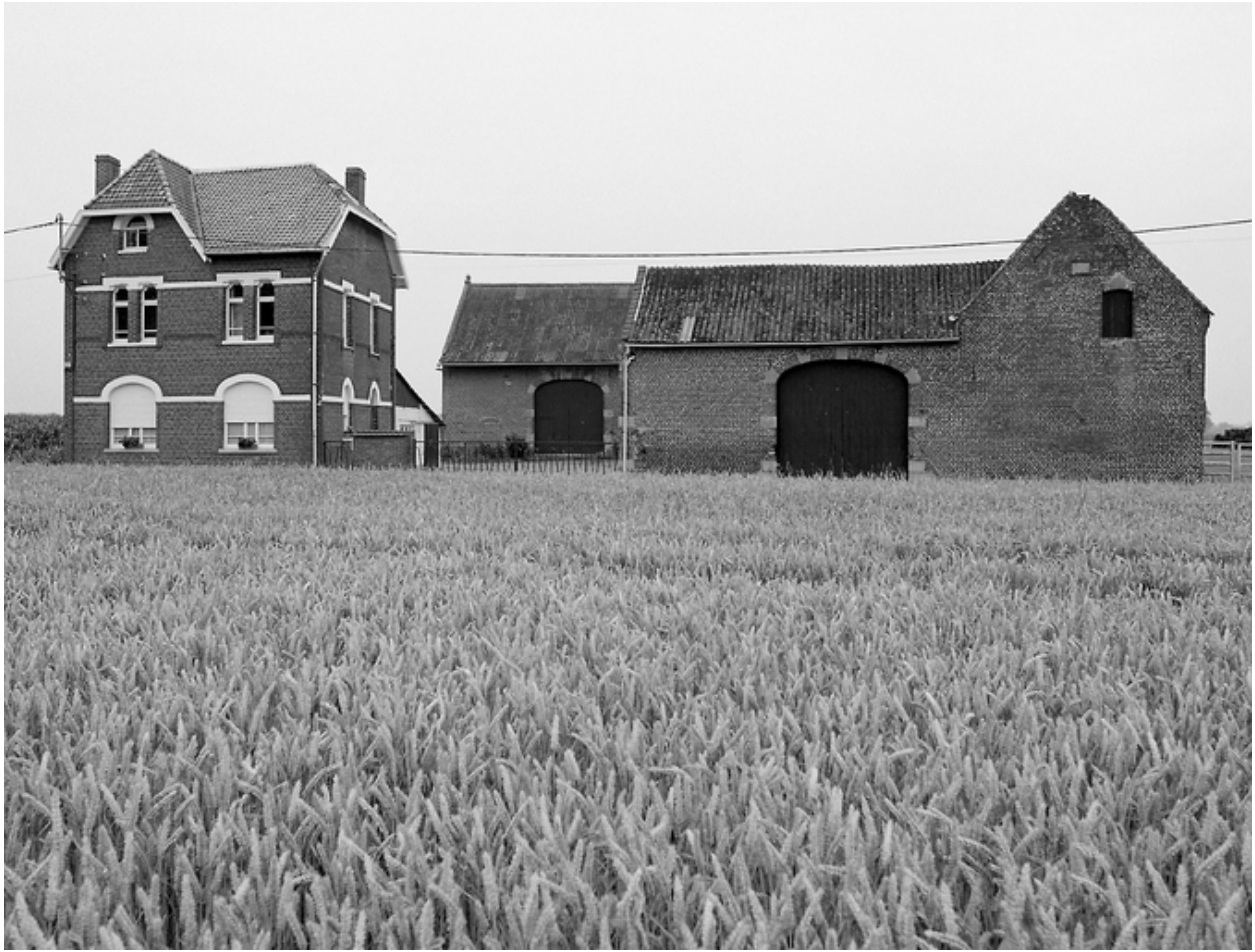
Vue générale de face : logis  
et passages charretiers.  
Phot. Philippe Dapvril  
IVR31\_20045900483X

Vue générale de face : logis et passages charretiers.

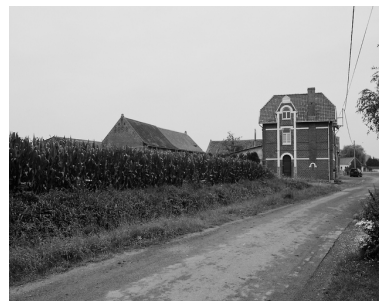
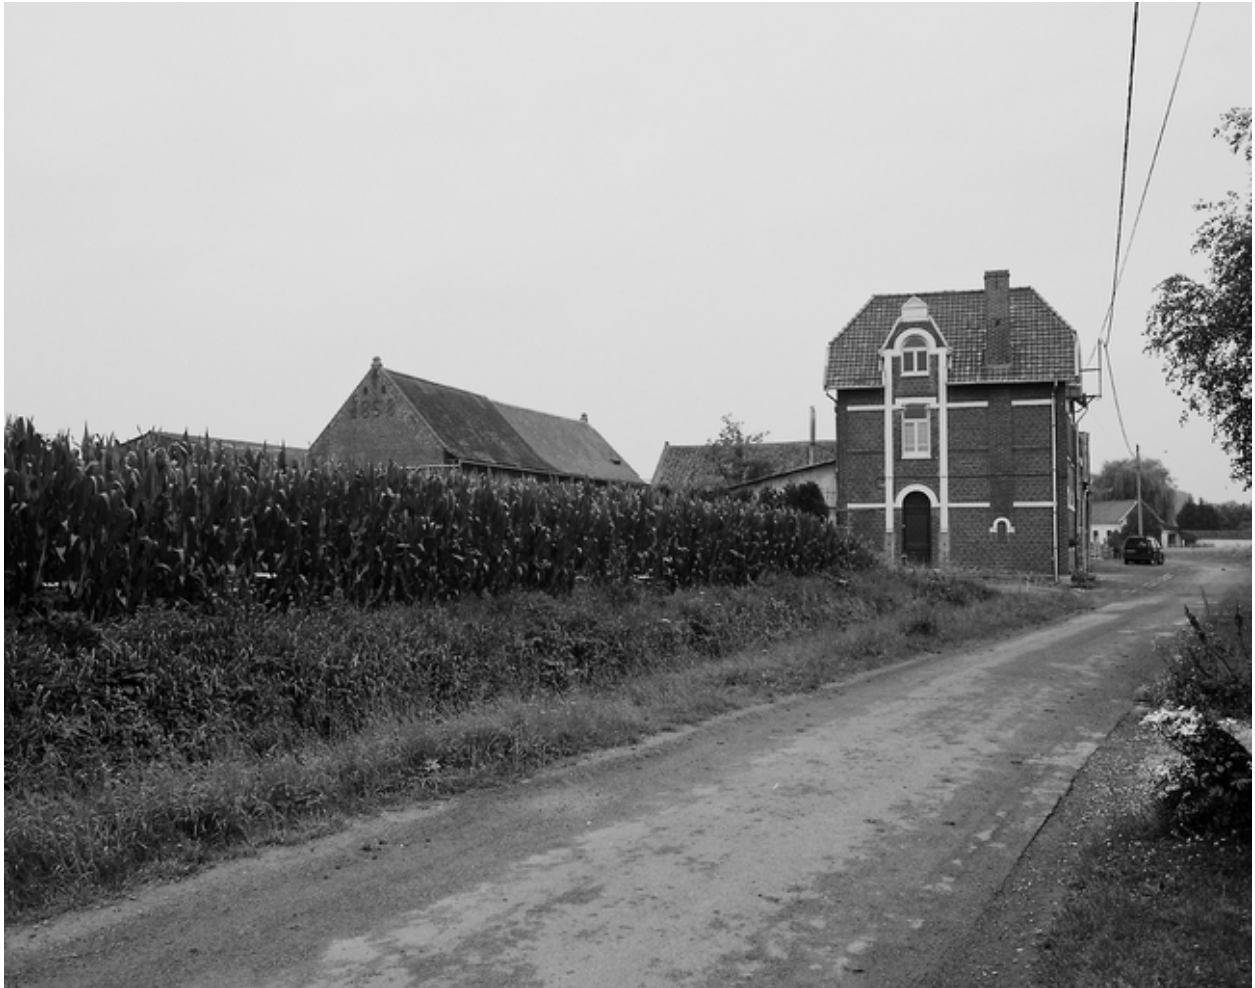
Vue générale latérale :  
logis reconstruit et grange.  
Phot. Philippe Dapvril  
IVR31\_20045900484X

Vue générale latérale : logis reconstruit et grange.

Sur le cadastre de 1830, la ferme est en L, composé de 2 corps disjoints - le logis et la grange -, un troisième bâtiment, plus petit, se trouvant en face du logis. La grange est reconstruite en 1858 (date portée sur un pignon) ; le logis, qui apparaît plus court et plus profond sur le cadastre de 1913 que sur celui de 1830, avait sans doute été reconstruit ou très remanié entre ces deux dates, peut-être au moment de la construction de la grange ; il a été reconstruit en 1925 (date portée sur un fronton) ; le portail piétonnier, la porte charretière et le muret qui les sépare datent de la même époque. Les bâtiments abritant les étables et le passage charretier, qui transforment la ferme en L en ferme à cour fermée, présentent des caractéristiques architecturales (matériau de gros oeuvre, coyau) similaires à celles de la grange, sont probablement contemporains de celle-ci ; leur édification a entraîné la destruction du petit bâtiment qui faisait face au logis.
