Hauts-de-France, Pas-de-Calais  
Lorgies  
Marais (Le)

## Stations de pompage casematées, dites ensemble hydraulique du marais de Lorgies

Numéro de dossier : IA62002837

Cadre de l'étude : enquête thématique régionale Les ouvrages fortifiés de la Première Guerre mondiale

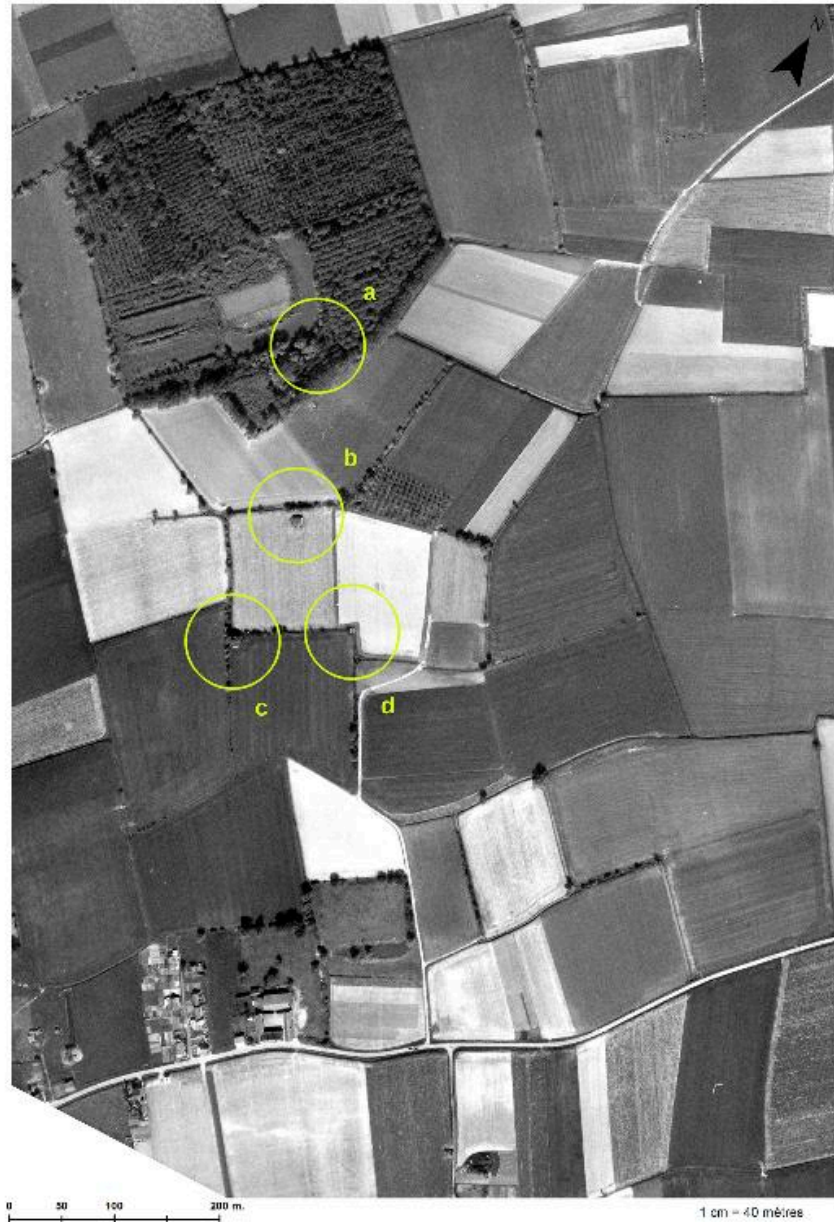
Situation de l'ensemble des installations sur une photographie aérienne de 1969 (IGN, Geoportail).

Situation de l'ensemble des installations sur une photographie aérienne de 1969 (IGN, Geoportail).  
 Phot. Jean-Marc Ramette  
 IVR32\_20176200281NUCA

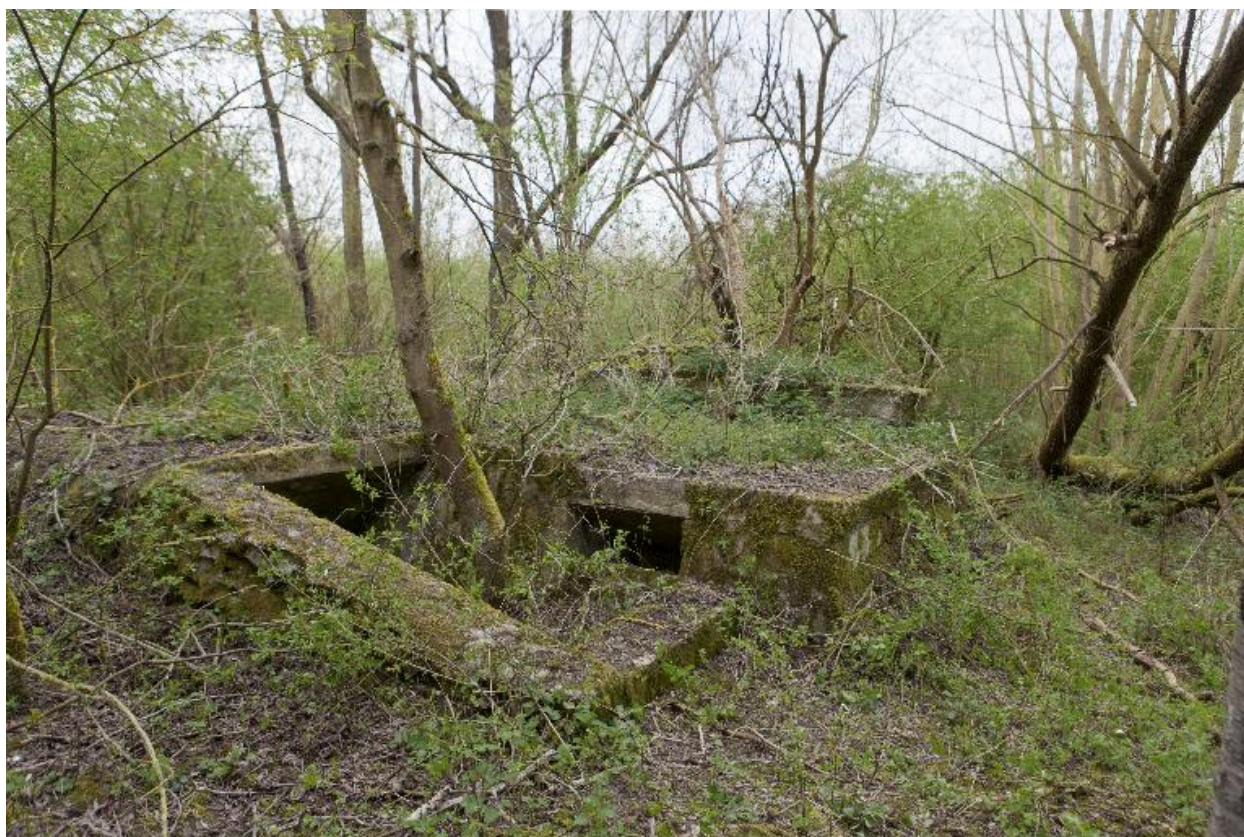
Edifice a. Vue générale, vers le nord

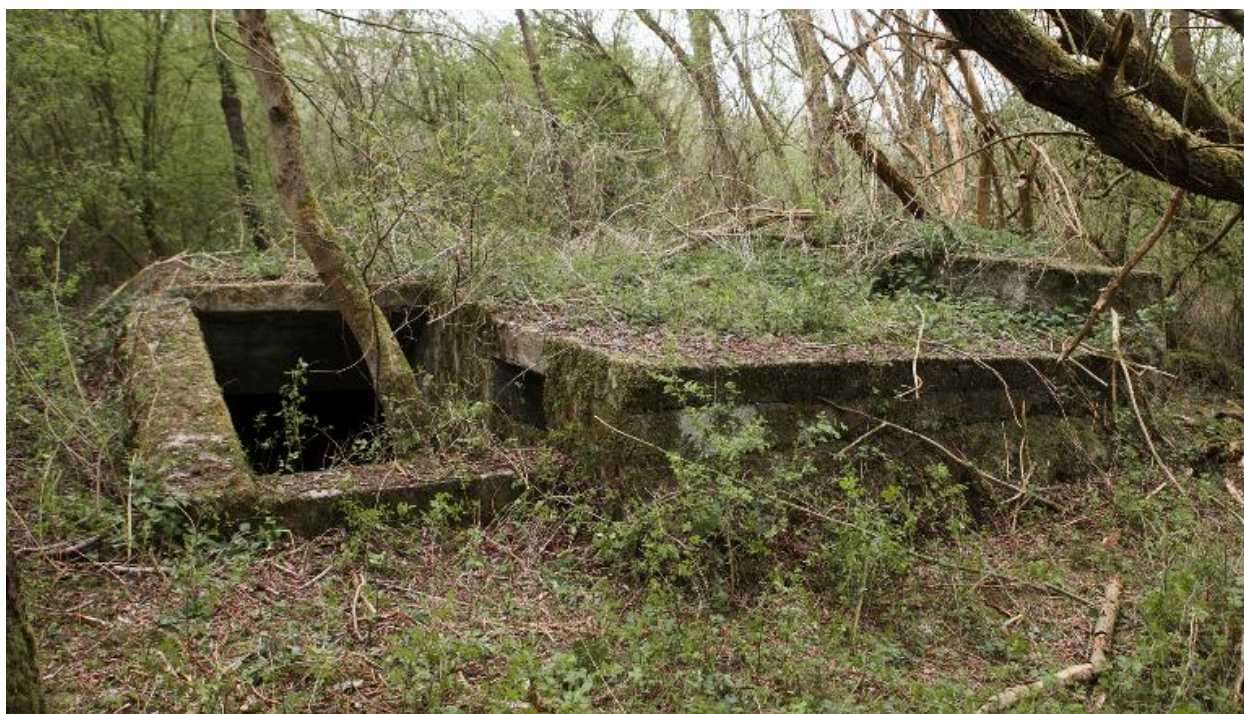
Entrée de l'édifice a

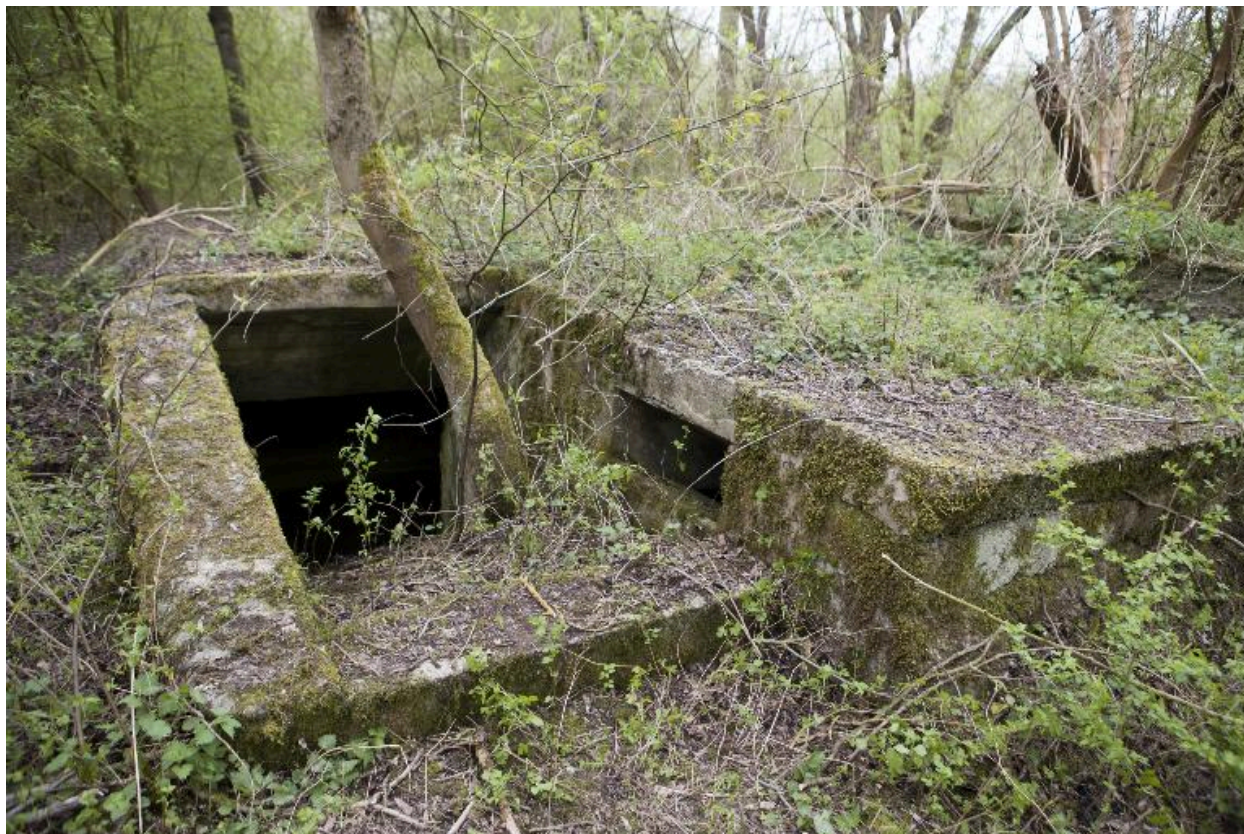
Entrée de l'édifice a

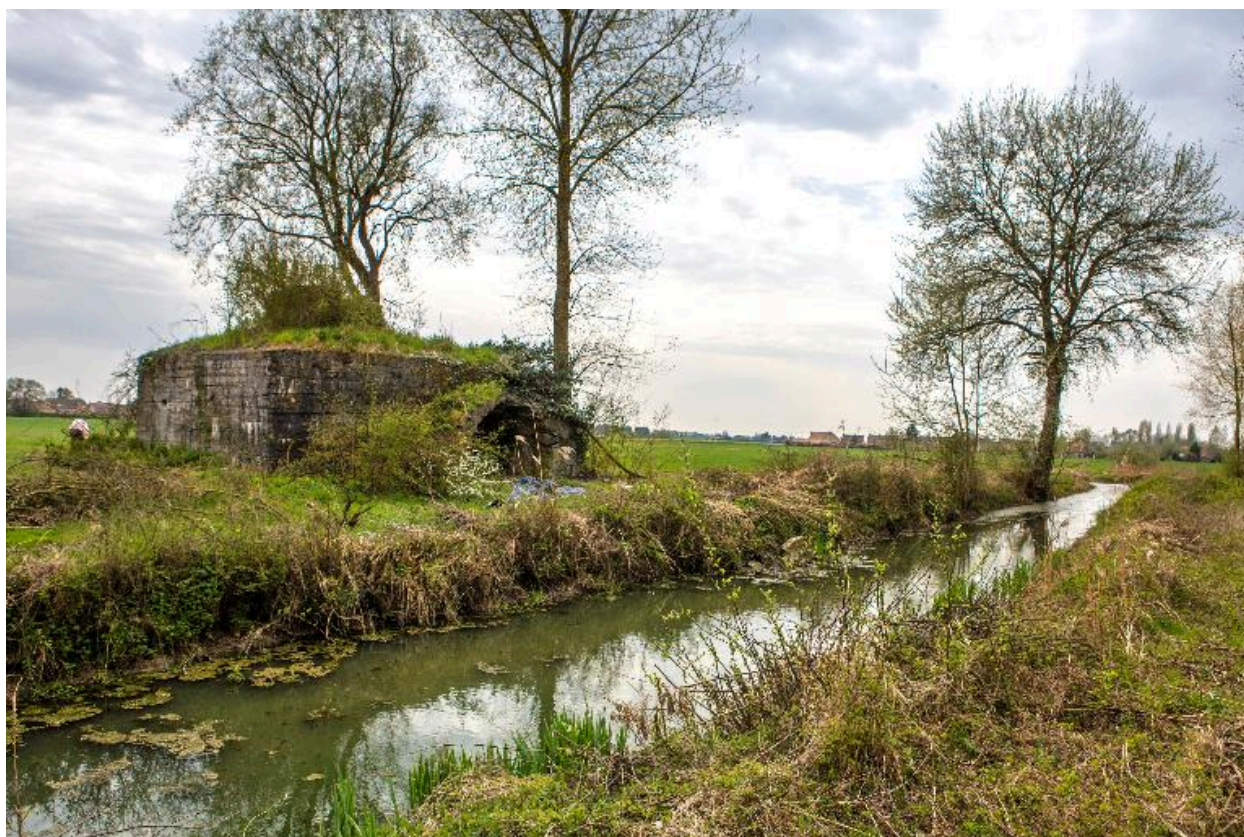
Edifice b. Vue générale vers le sud-ouest

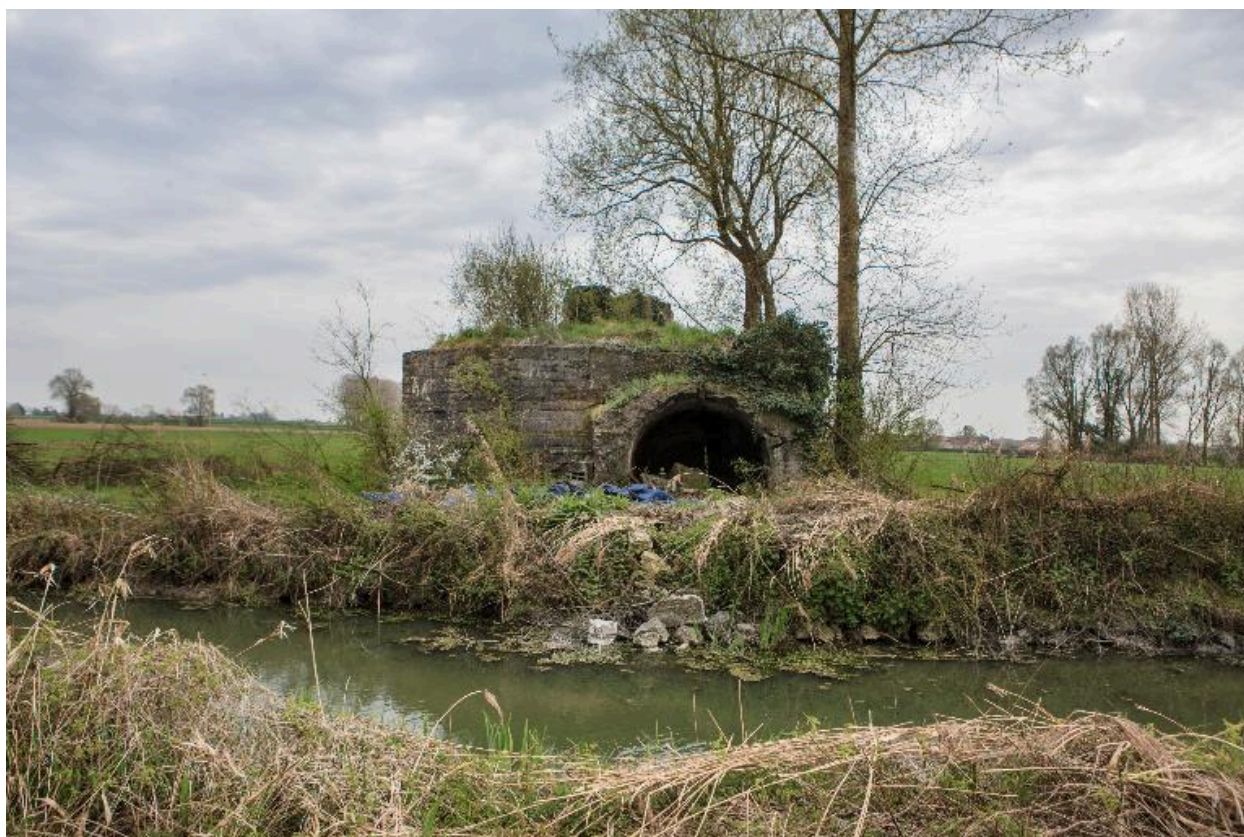
Edifice b. Vue de trois-quarts vers le sud-ouest

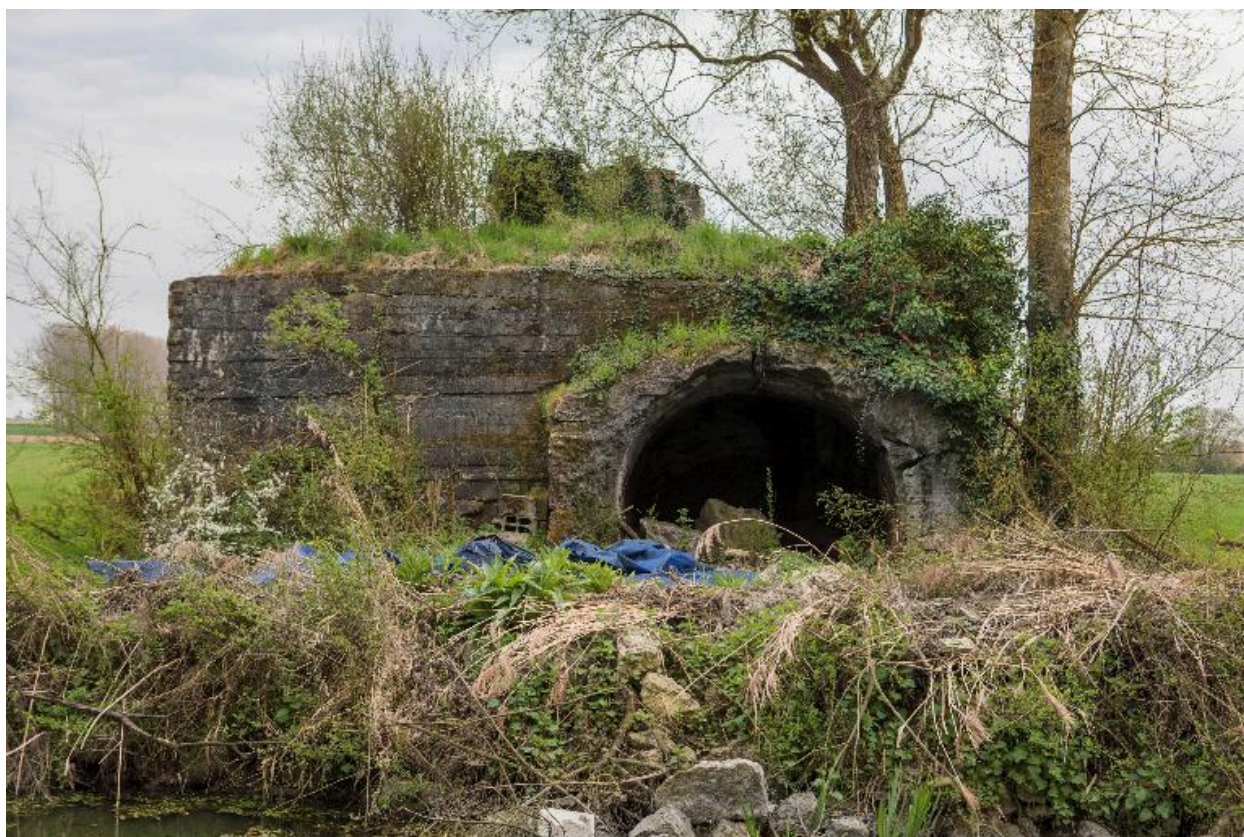
Edifice b, vers le sud

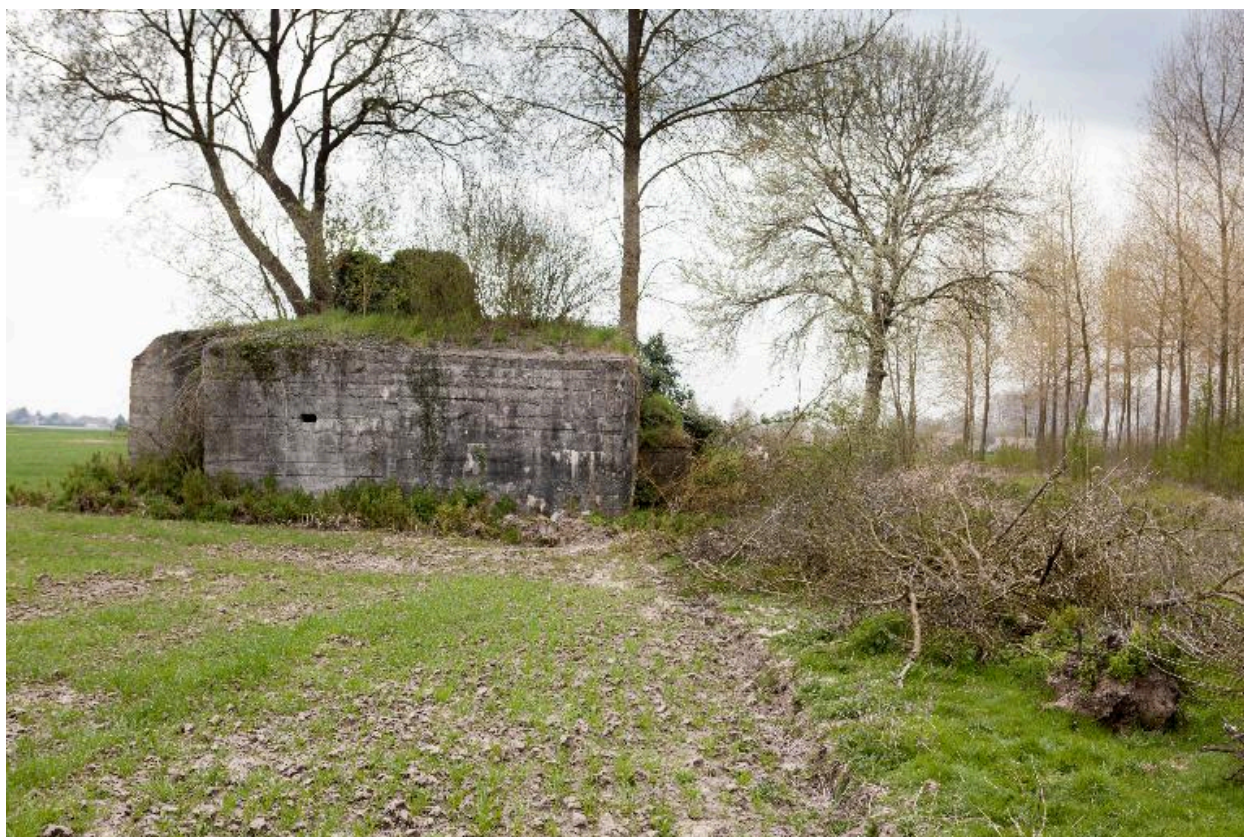
Edifice b : Elévation nord-est

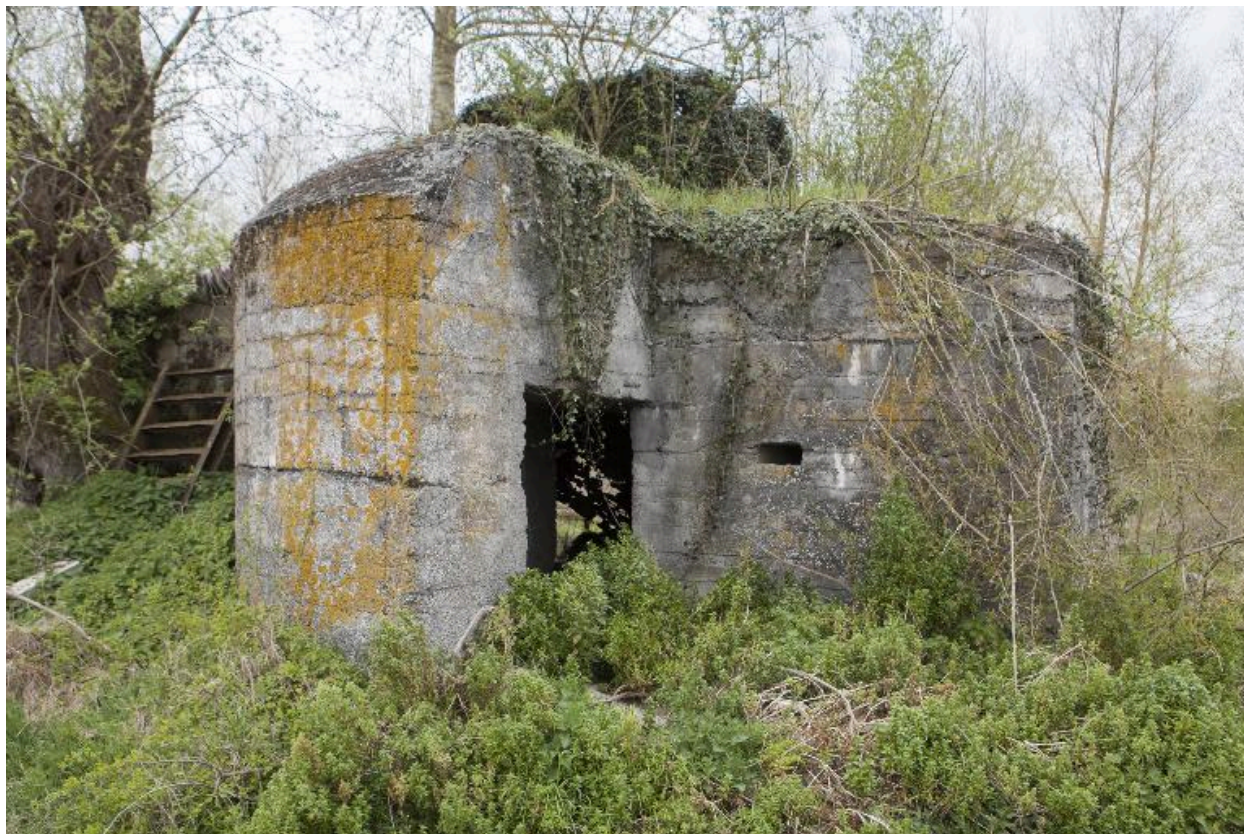
Edifice b : Vue de trois-quarts vers l'ouest. Entrée

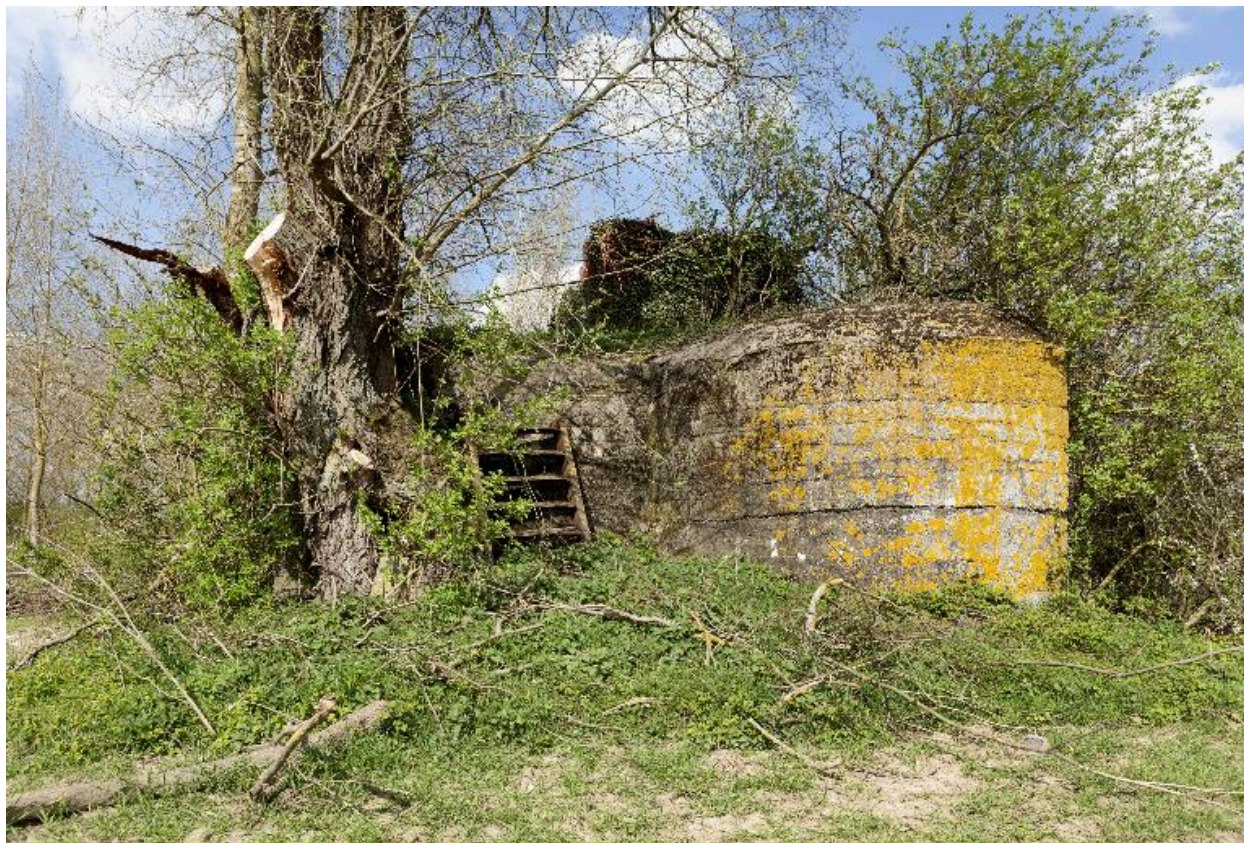
Edifice b vers le nord. L'escalier métallique et la structure sur le couverture ne sont pas d'origine.

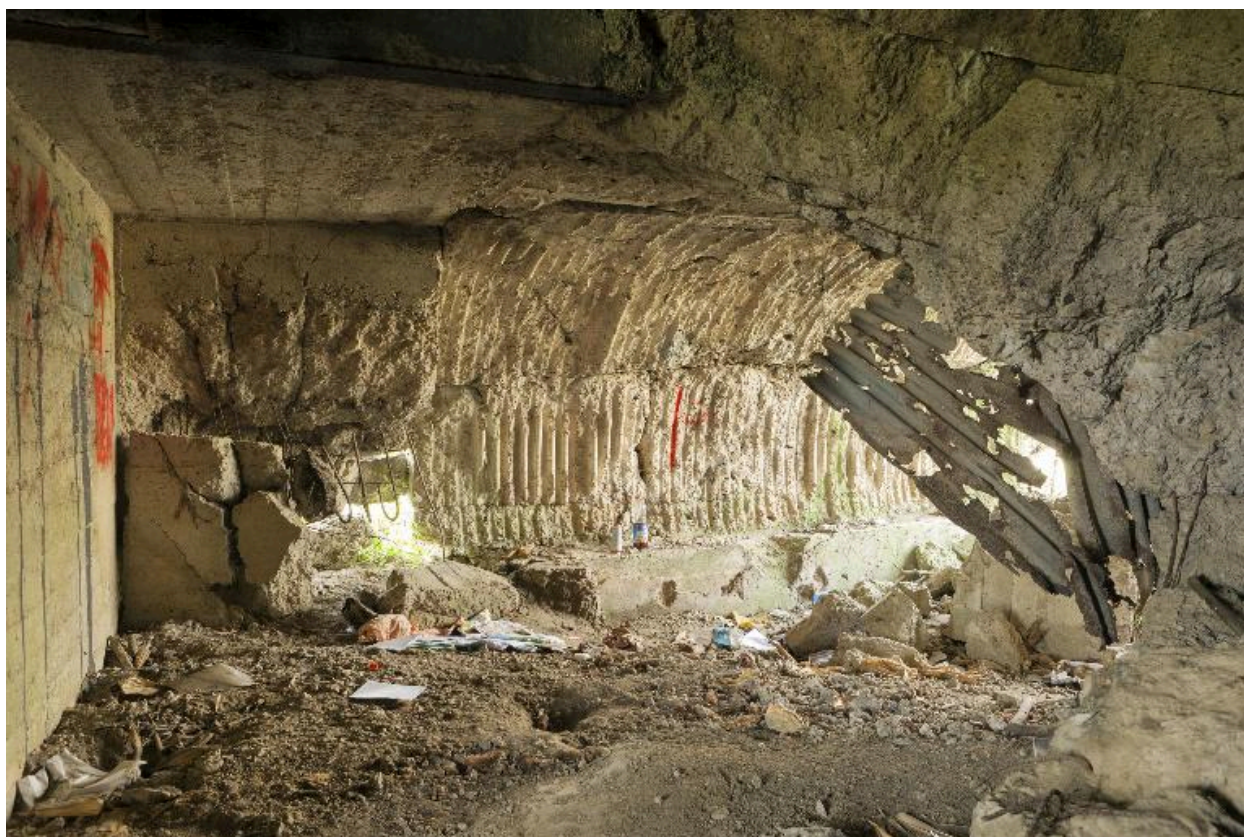
Edifice b. Vue intérieure depuis l'entrée

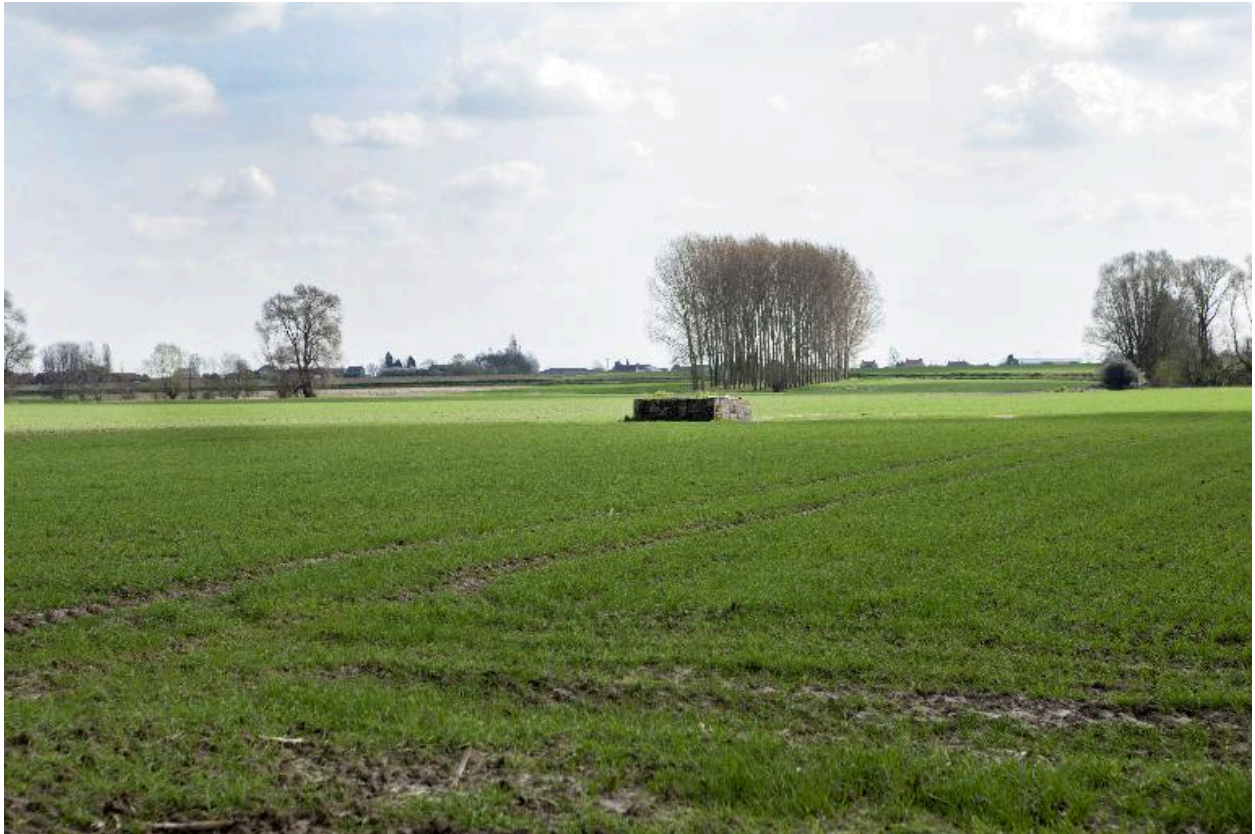
Edifice d, vers l'est

Le Marais de Lorgies, point bas situé à 20m. de hauteur, semble toujours alimenté par des canaux de drainage déjà visibles sur la photographie aérienne britanniques de 1918 et peut-être réalisés par les allemands. L'édifice a) en sous-sol, n'est accessible que par une volée de quelques marches descendant dans une pièce aujourd'hui complètement noyée. L'édifice b) assez haut, comprend un porche pare-souffle ouvrant au nord-est et débouchant dans une pièce en arc en plein-cintre dont le pignon a disparu. Il est en mauvais état. L'édifice d) d'environ 4m de côté, est en partie enterrée. L'intérieur n'est pas accessible.
