Hauts-de-France, Aisne
Saint-Quentin
Ancienne collégiale royale, actuellement basilique Saint-Quentin

Ensemble de deux stalles

Numéro de dossier : IM02004725
Date de l'enquête initiale : 2010
Date(s) de rédaction : 2010
Cadre de l'étude : enquête thématique régionale la basilique de Saint-Quentin
Degré d'étude : étudié

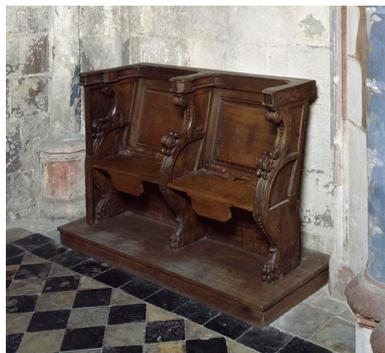
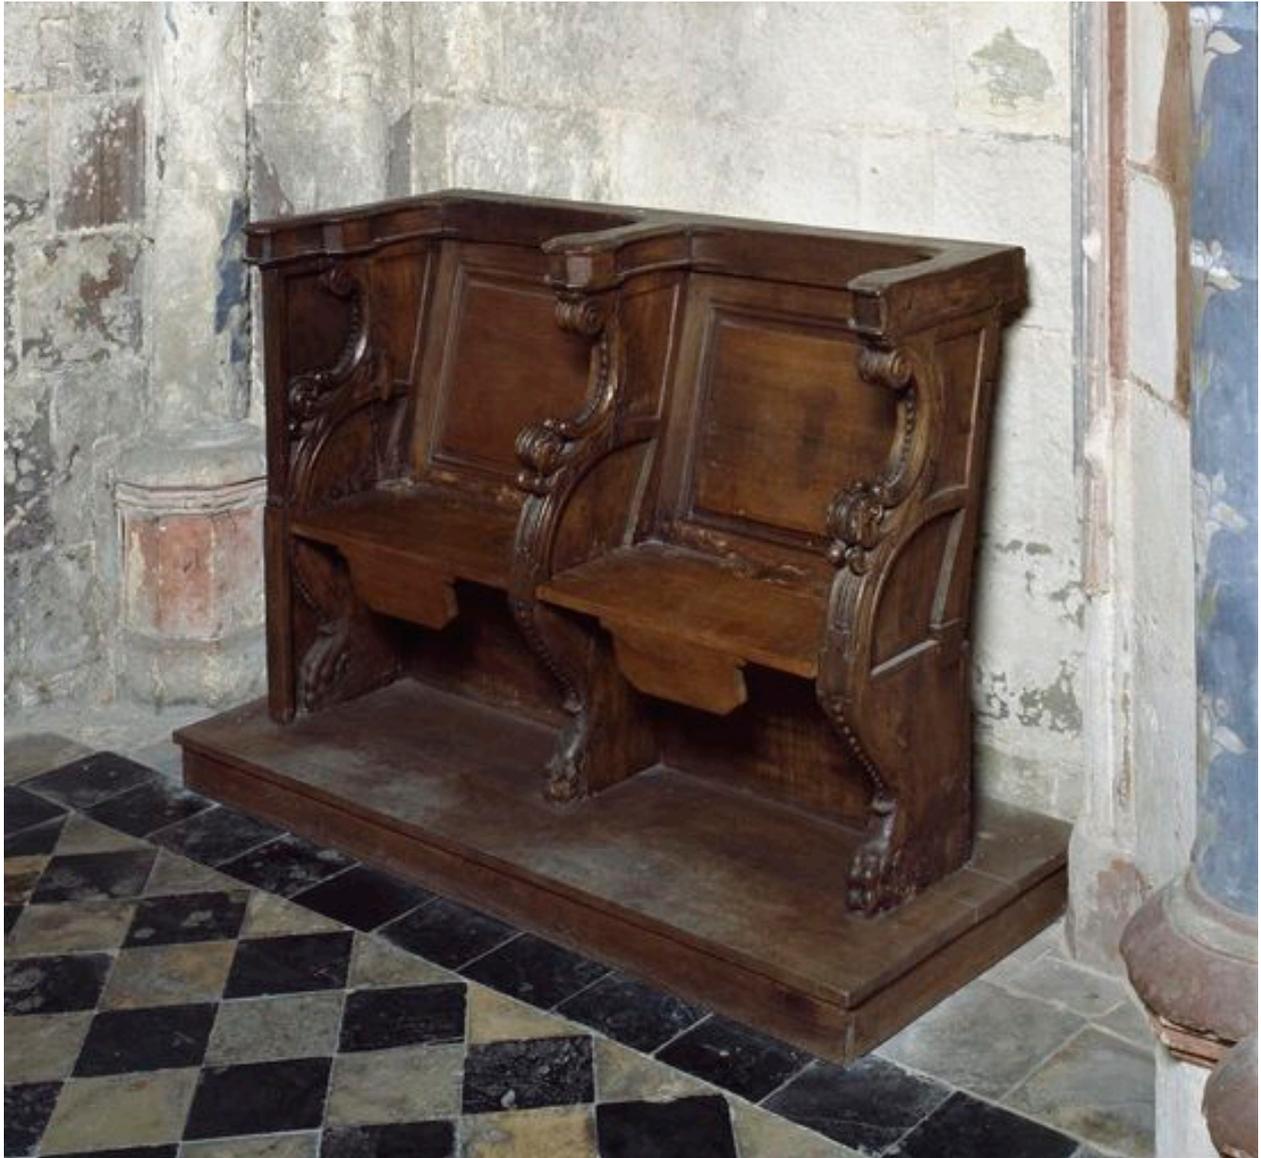
L'ensemble formé par les deux stalles est composé de trois parclozes, deux assises mobiles sous chacune desquelles est fixée une miséricorde, et deux dossiers. L'oeuvre est en chêne ciré et comporte une mouluration petit cadre, ainsi qu'un décor en relief sculpté dans la masse, concentré sur les parclozes.

A l'avant des parclozes, se succèdent des volutes et enroulements bordés de feuillage. Une patte de fauve se détache sur la partie inférieure.

Ces deux stalles, qui ont été sciées sur les côtés, sont deux éléments d'un ensemble. L'assise, la miséricorde et le panneau central du dossier ont été refaits. La patte de lion centrale est abîmée.

Vue générale.
Phot. Thierry Lefébure
IVR22_20100200008XA

Vue générale.
