Hauts-de-France, Aisne  
Saint-Quentin  
Ancienne collégiale royale, actuellement basilique Saint-Quentin

## Ensemble de deux stalles

Numéro de dossier : IM02004725  
Date de l'enquête initiale : 2010  
Date(s) de rédaction : 2010  
Cadre de l'étude : enquête thématique régionale la basilique de Saint-Quentin  
Degré d'étude : étudié

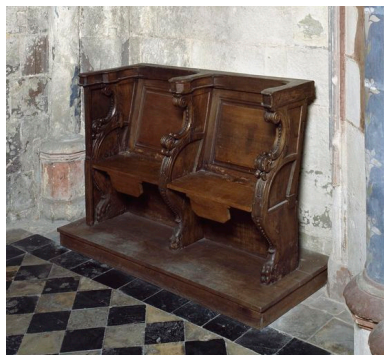
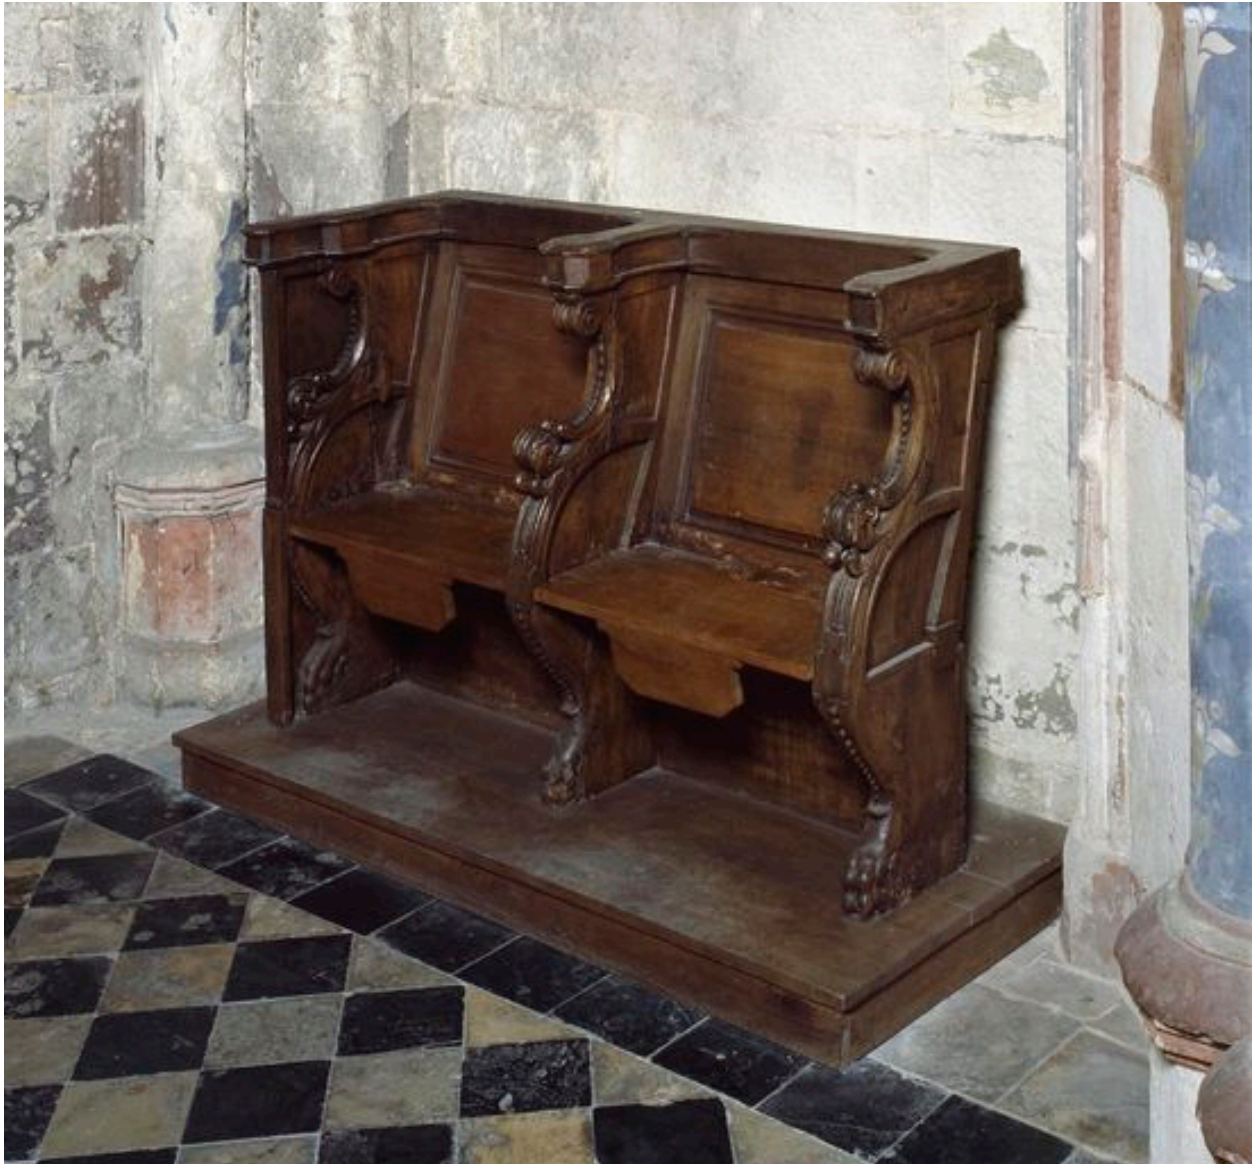
Vue générale.  
Phot. Thierry Lefébure  
IVR22\_20100200008XA

L'ensemble formé par les deux stalles est composé de trois parclozes, deux assises mobiles sous chacune desquelles est fixée une miséricorde, et deux dossiers. L'oeuvre est en chêne ciré et comporte une mouluration petit cadre, ainsi qu'un décor en relief sculpté dans la masse, concentré sur les parclozes.

A l'avant des parclozes, se succèdent des volutes et enroulements bordés de feuillage. Une patte de fauve se détache sur la partie inférieure.

Ces deux stalles, qui ont été sciées sur les côtés, sont deux éléments d'un ensemble. L'assise, la miséricorde et le panneau central du dossier ont été refaits. La patte de lion centrale est abîmée.
