Hauts-de-France, Nord
Noordpeene
123 rue de la Mairie

Maison, anciennement presbytère

Numéro de dossier : IA59005873
Date de l'enquête initiale : 2025
Date(s) de rédaction : 2025
Cadre de l'étude : inventaire topographique canton de Cassel
Degré d'étude : étudié

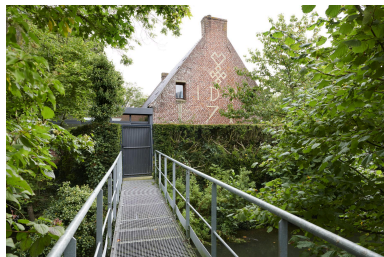
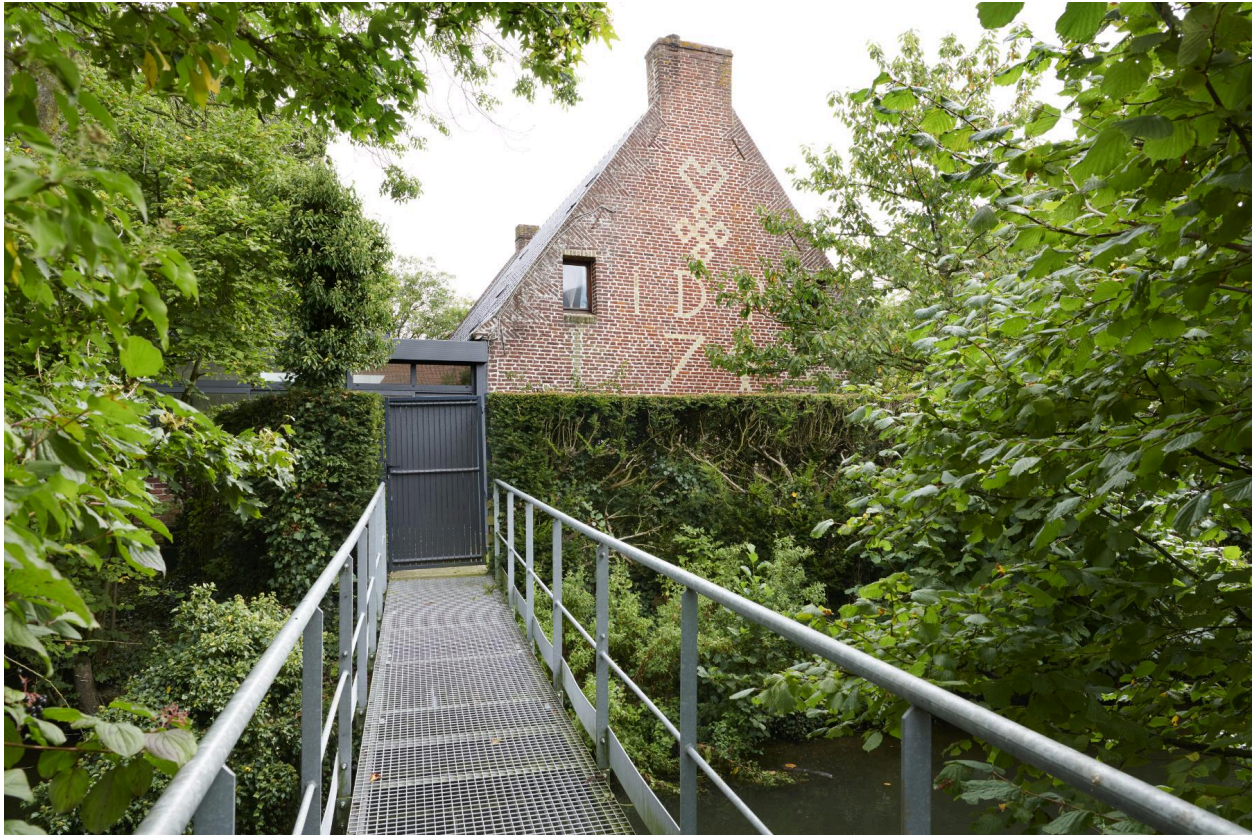
Passerelle enjambant le fossé en eau de la propriété. Pignon ouest.
Phot. Delphine Volto Jourdan
IVR32_20245903051NUCA

Passerelle enjambant le fossé en eau de la propriété. Pignon ouest.

L'accès au bâtiment s'organise selon plusieurs dispositifs. Le passage le plus ancien, et vraisemblablement originel, est constitué d'un ponceau en brique franchissant le fossé en eau. Il est fermé par un portail composé de deux pilastres maçonnés, surmontés chacun d'une sculpture en pierre de taille. Une porte en bois clos le passage. D'autres accès complètent cet ensemble : une voie carrossable aménagée sur un ancien tronçon de fossé comblé, ainsi qu'une passerelle métallique piétonne, implantée à l'ouest, qui relie directement la demeure directement au pourtour de l'église.

Le pignon ouest, largement visible depuis l'église, est percé de deux baies rectangulaires éclairant les combles et présente un riche décor symbolique en brique jaune. On y distingue, de haut en bas de la maçonnerie, un cœur, un motif géométrique en losange assimilable à une croix, un trigramme composé des lettres "IDP", la date "1740", puis un second losange identique au premier.

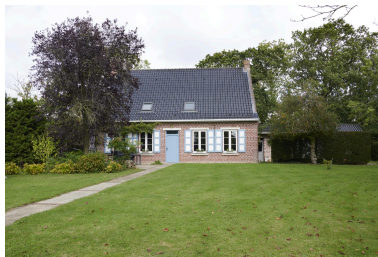
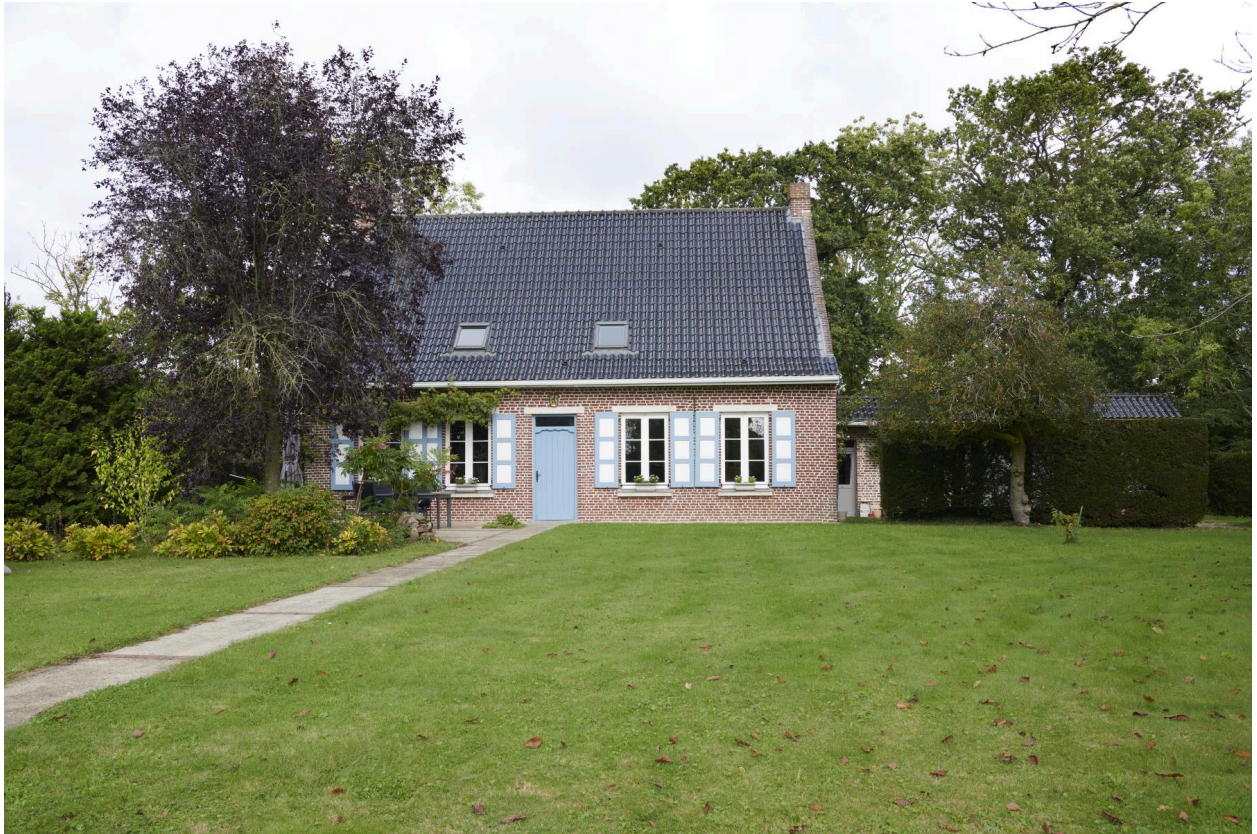
Vue générale de la façade sud.
Phot. Delphine Volto Jourdan
IVR32_20245903126NUCA

Vue générale de la façade sud.

La maison se développe sur un rez-de-chaussée surmonté de combles aménagés. La façade principale présente un ordonnancement régulier de cinq travées, avec une porte d'entrée centrale. Les quatre autres travées sont occupées par des fenêtres rectangulaires simples, dotées de linteaux et d'appuis en béton peint. Les baies sont équipées de volets battants en bois, peints en bleu et blanc. Une extension en rez-de-chaussée est implantée au nord-est de l'édifice (non étudiée).

La demeure est couverte d'une toiture à deux pans en tuiles flamandes vernissées noires, à égouts retroussés. Les pignons saillants sur la couverture forment des *wambergues* caractéristiques de l'architecture flamande. Une souche de cheminée en brique est implantée au sommet de chacun des pignons. Plusieurs châssis de toiture percent la couverture et assurent l'éclairage des combles.

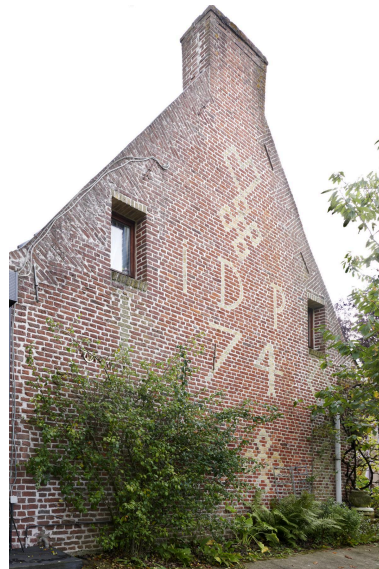
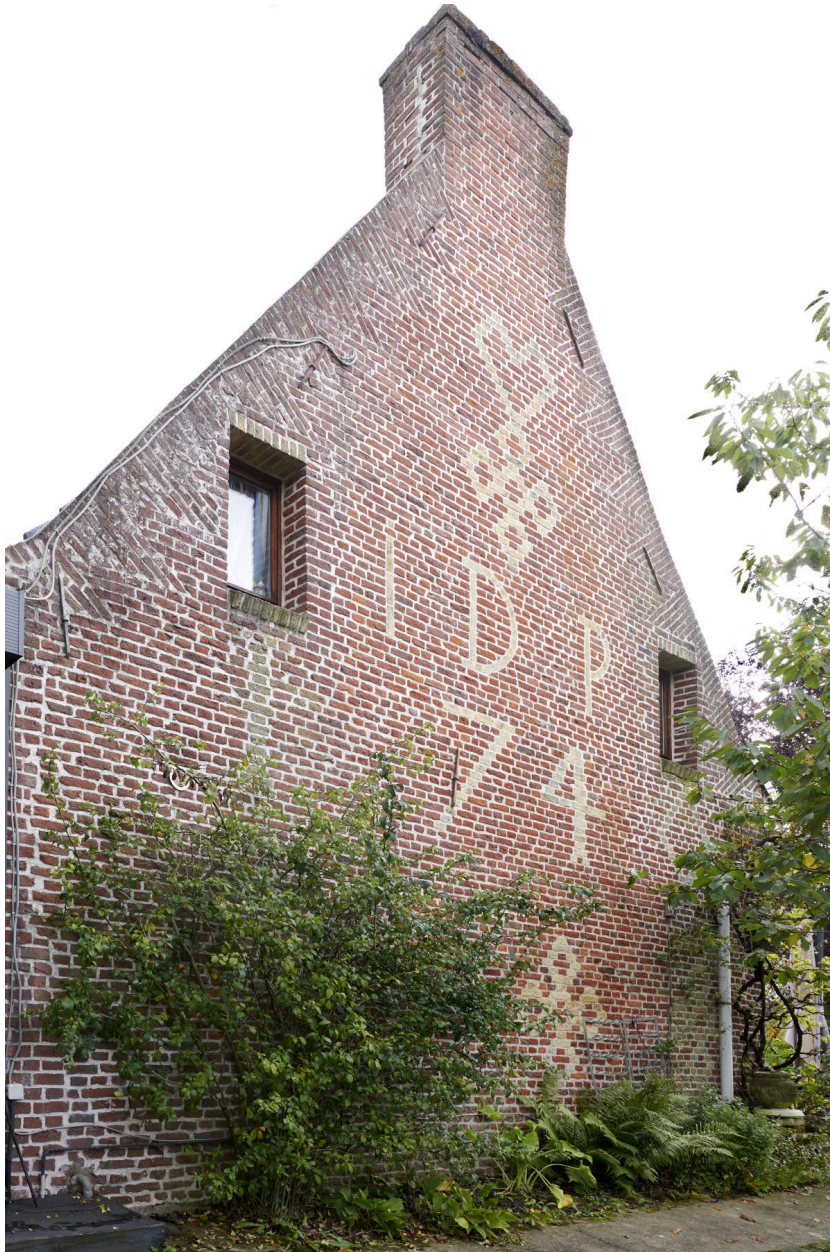
Détail du pignon ouest.
Phot. Delphine Volto Jourdan
IVR32_20245903128NUCA

Détail du pignon ouest.

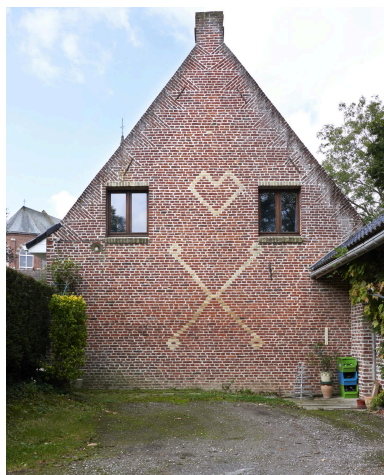
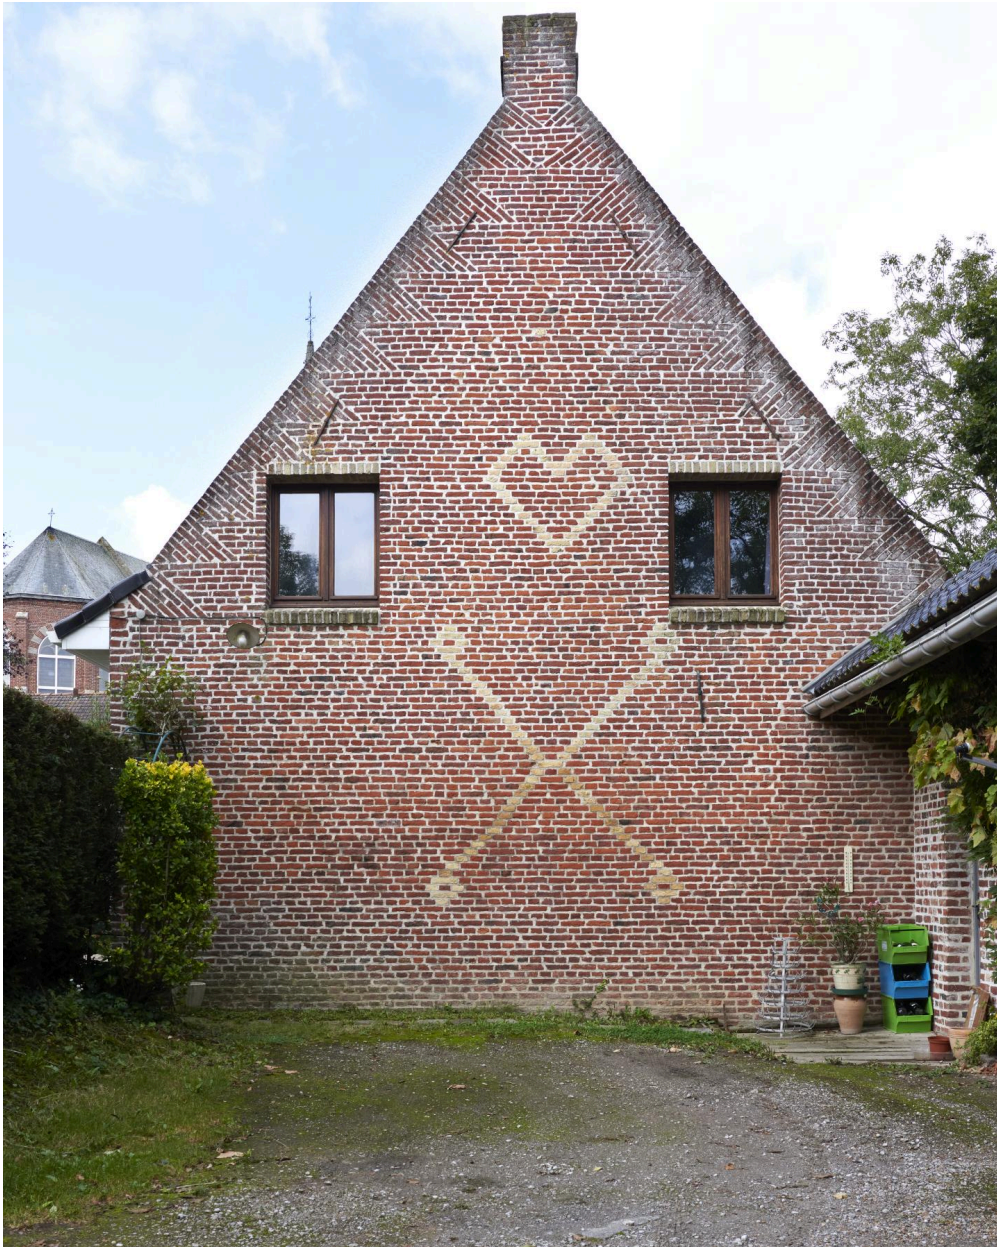
Pignon est.
Phot. Delphine Volto Jourdan
IVR32_20245903127NUCA

Pignon est.

Le pignon est également percé de deux baies destinées à l'éclairage des combles. Il reçoit un décor plus sobre mais tout aussi lisible, composé d'un cœur et d'une croix de saint André en brique jaune, dont les extrémités sont terminées par de petits losanges, prolongeant le vocabulaire symbolique et décoratif de l'édifice.

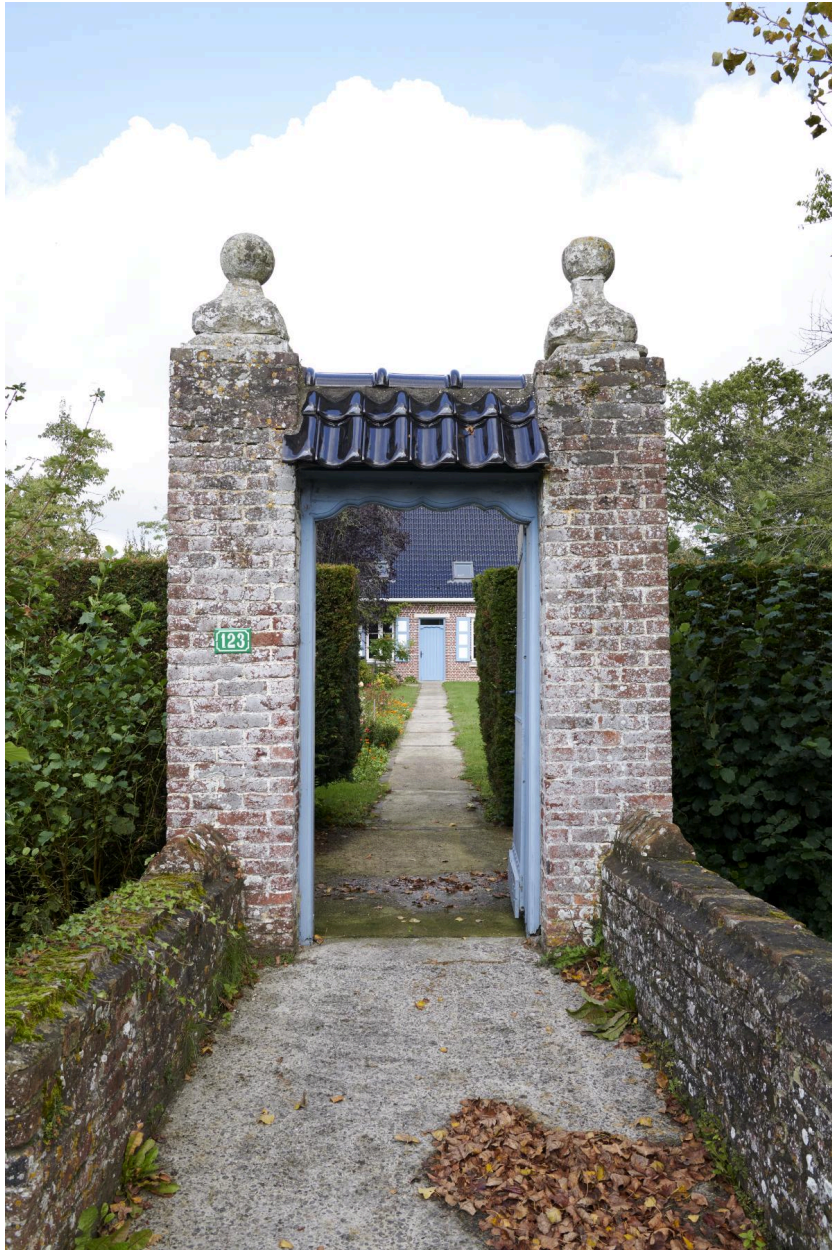
Ponceau sud en brique qui enjambe le fossé en eau.
Phot. Delphine Volto Jourdan
IVR32_20245903130NUCA

Ponceau sud en brique qui enjambe le fossé en eau.

Aujourd'hui, le bâtiment conserve ses caractéristiques architecturales originelles, le fossé en eau subsiste ainsi que le ponceau, constituant un témoignage lisible de l'organisation originelle du site et rappelant le statut particulier qu'occupait autrefois ce bâtiment dans la vie paroissiale et communale.
