Hauts-de-France, Aisne  
Haramont  
Église paroissiale Saint-Clément, route de Taillefontaine, rue de Selve

## Peinture monumentale : saint personnage

Numéro de dossier : IM02000612  
Date de l'enquête initiale : 1992  
Date(s) de rédaction : 2001  
Cadre de l'étude : inventaire topographique canton de Villers-Cotterêts, mobilier et objets religieux  
Degré d'étude : étudié  
Référence du dossier Monument Historique : PA00115697

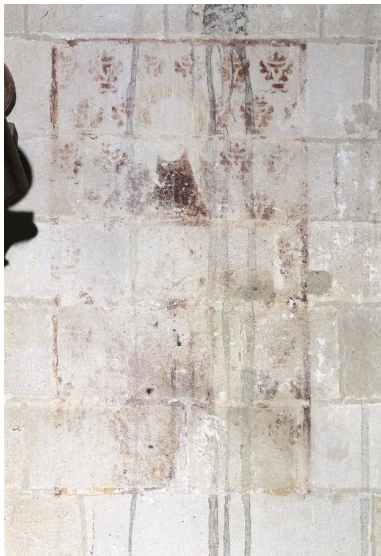
IVR22\_19930200129XA

Dans un cadre rectangulaire, on distingue la silhouette d'un personnage auréolé, se détachant sur un fond de motifs répétitifs faits au pochoir et reproduisant une combinaison de motifs découpés.

fragment , traces de peinture , mauvais état

La représentation figurée ne subsiste plus qu'à l'état de traces sur le mur, peut-être à la suite d'un grattage de l'enduit. L'œuvre a également subi des coulées d'eau, à cause d'une toiture défectueuse.

Vue générale de la peinture.

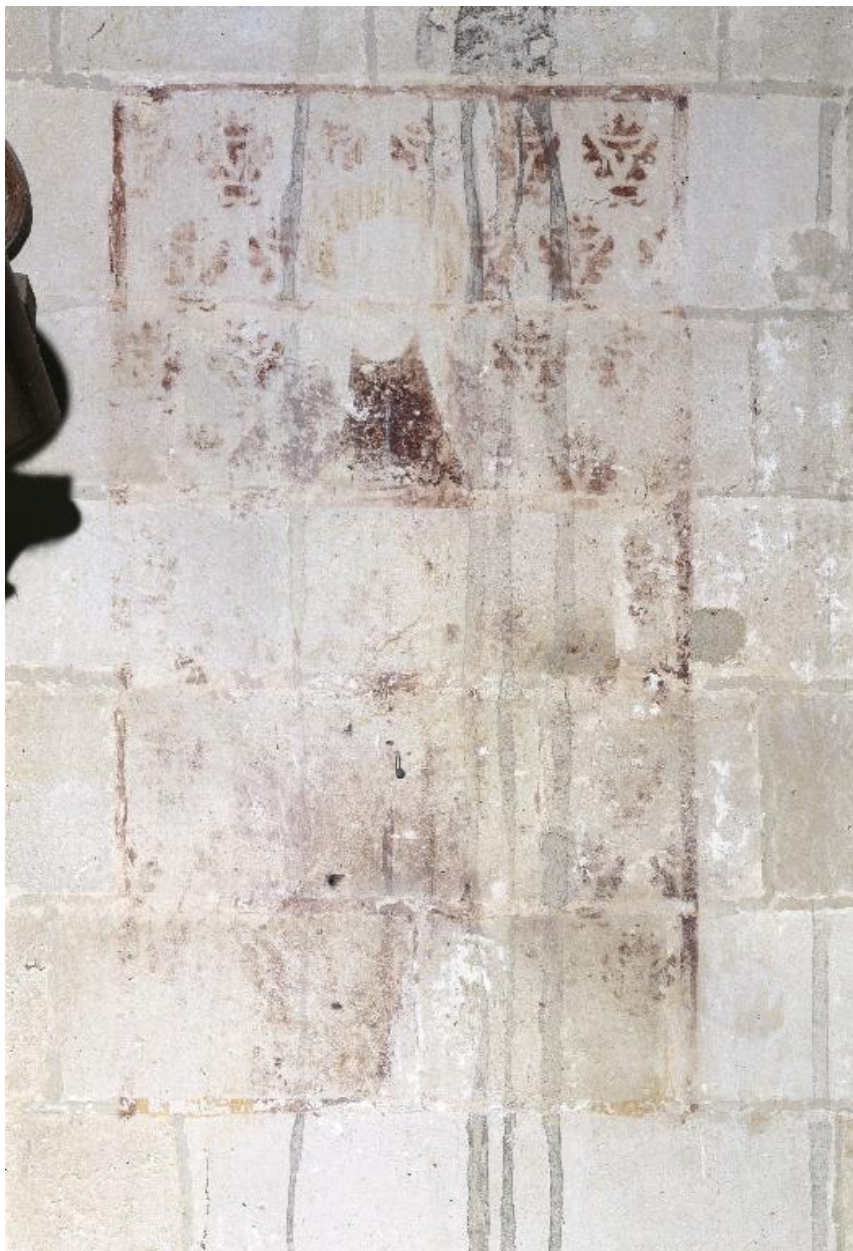
IVR22\_19930200129XA

Vue générale de la peinture.
