Hauts-de-France, Somme
Beauval
66 rue Charles-Cagny

Maison

Numéro de dossier : IA80010207
Date de l'enquête initiale : 2013
Date(s) de rédaction : 2013
Cadre de l'étude : opération ponctuelle Beauval
Degré d'étude : étudié

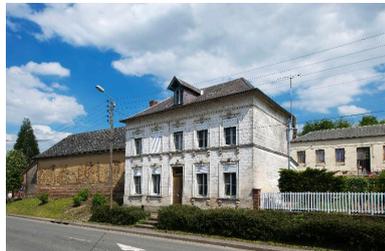
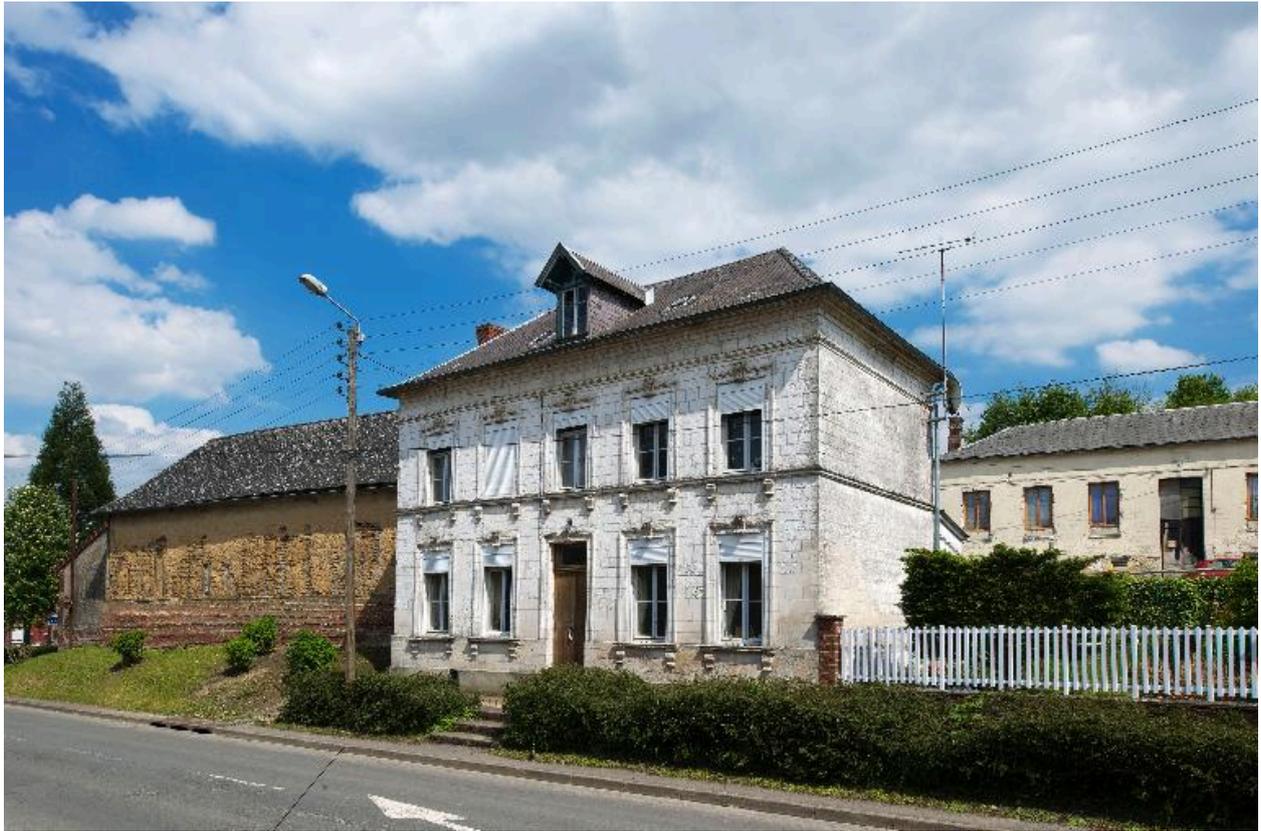
Vue d'ensemble sur rue.
Phot. Thierry Lefébure
IVR22_20138000190NUC2A

Vue d'ensemble sur rue.

Orientée vers la rue Charles-Cagny, la maison donne également vers la route d'Arras, plus fréquentée, qui la borde en contre-haut. Par son implantation entre deux rues très proches, le jardin est reporté latéralement, à droite de l'habitation. L'édifice est un des rares de la commune à être construit entièrement en pierre de taille, de moyen appareil. Bâti sur cave, il présente une élévation ordonnancée de cinq travées, sur deux niveaux séparés par un bandeau mouluré. Toutes les ouvertures sont encadrées de chambranles moulurés et sont ornés au centre d'agrafes avec motifs perlés. Cette élévation est couronnée par un entablement à corniche moulurée. L'ensemble est couvert d'un toit en ardoise à longs pans et croupe, éclairé au centre d'une lucarne de toit.

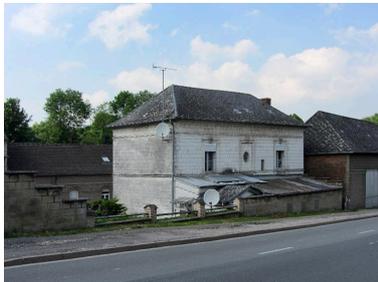
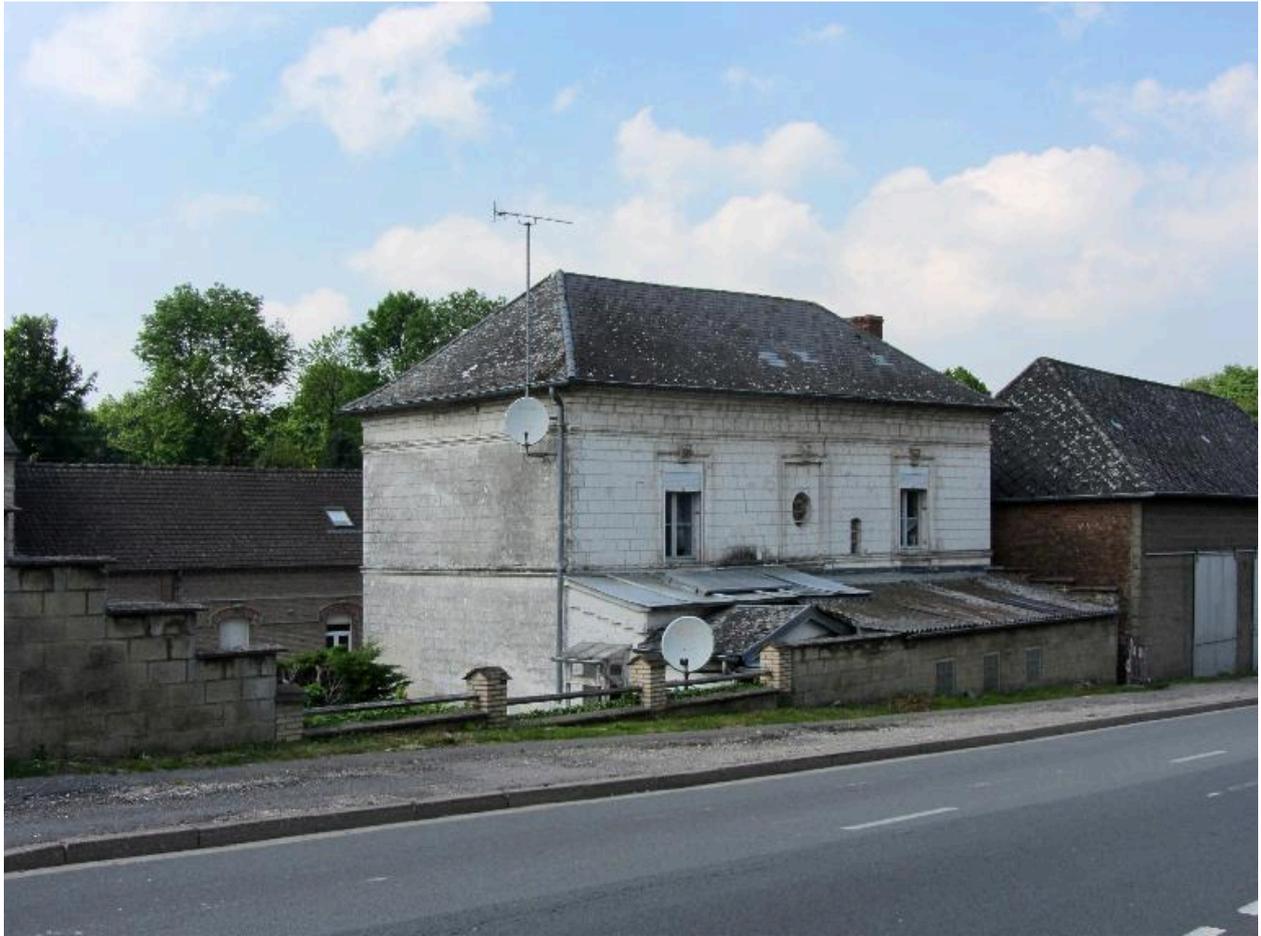
Façade postérieure donnant
sur la route Nationale.
Phot. Bertrand Fournier
IVR22_20138015834NUC2A

Façade postérieure donnant sur la route Nationale.

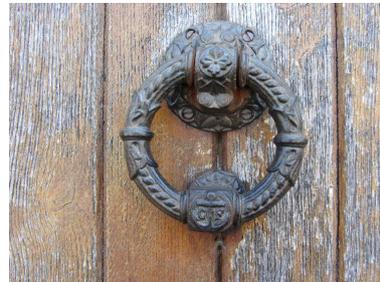
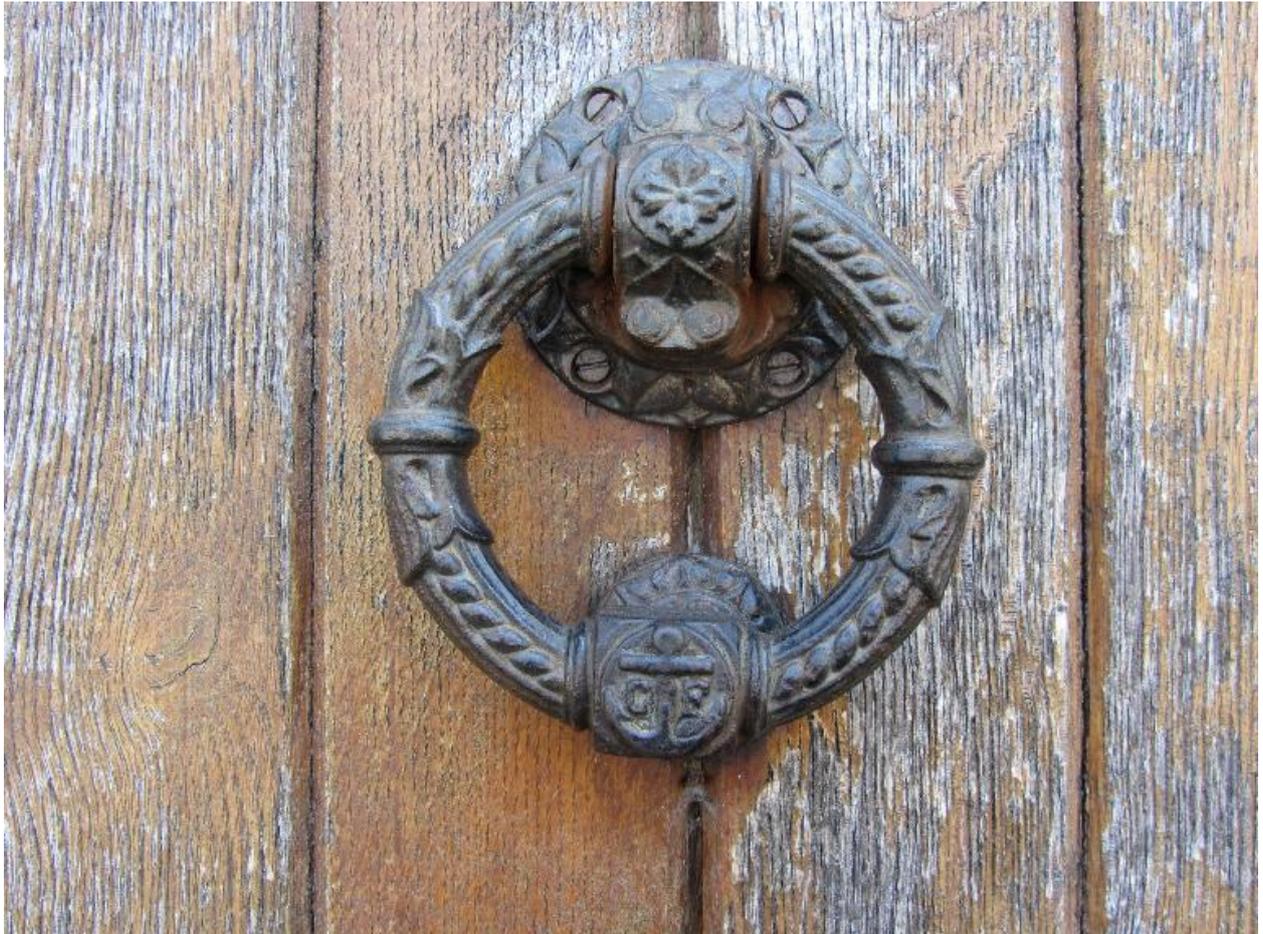
Heurtoir de porte.
Phot. Bertrand Fournier
IVR22_20138015832NUC2A

Heurtoir de porte.

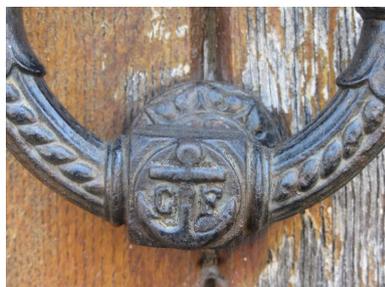
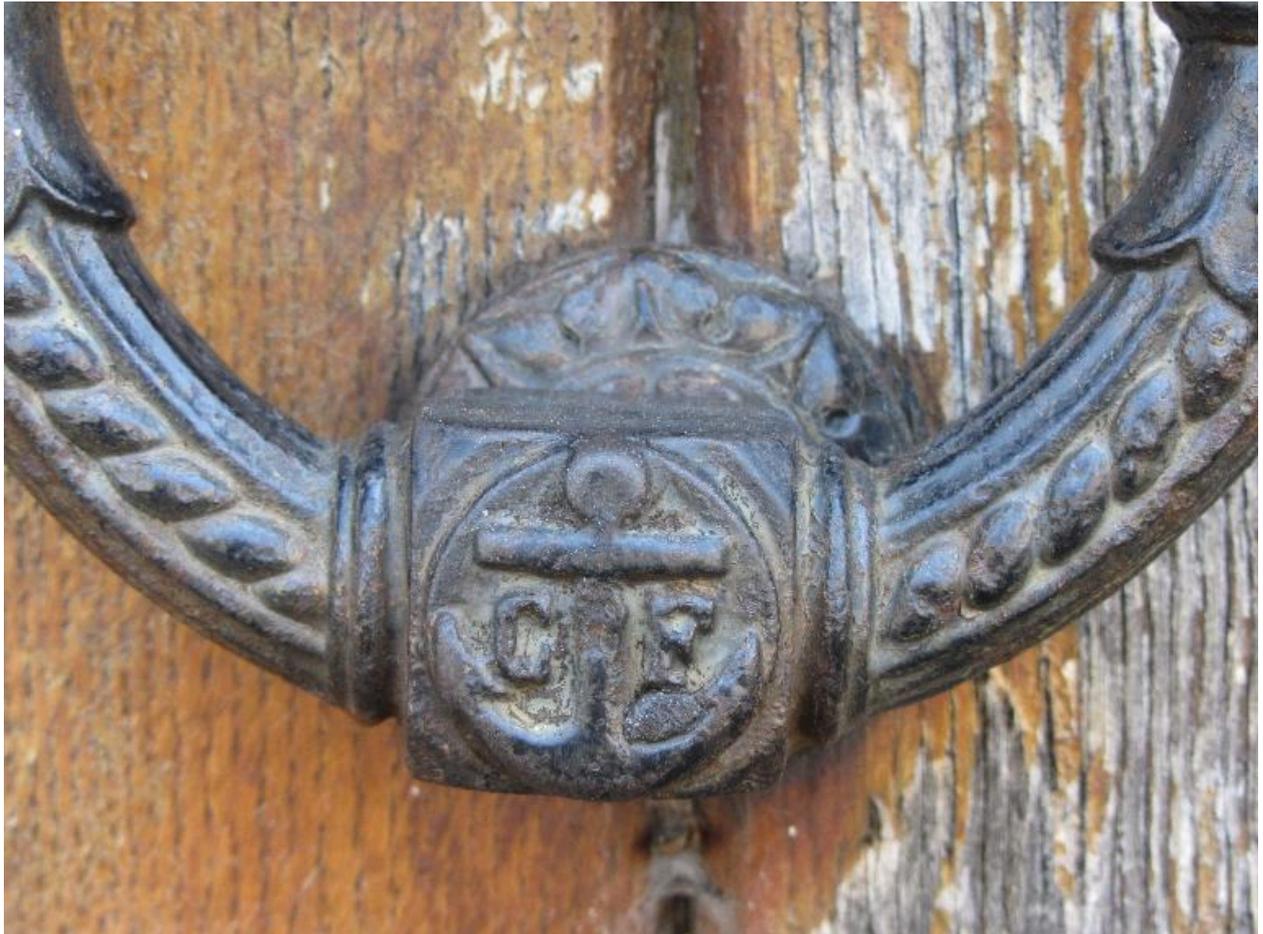
Détail des initiales
du heurtoir de porte.
Phot. Bertrand Fournier
IVR22_20138015833NUC2A

Détail des initiales du heurtoir de porte.
