Hauts-de-France, Somme  
Boismont  
Pinchefalise  
58 rue du Canal

## Ancienne ferme

Numéro de dossier : IA80007390  
Date de l'enquête initiale : 2006  
Date(s) de rédaction : 2006  
Cadre de l'étude : inventaire préliminaire arrière-pays maritime picard  
Degré d'étude : étudié

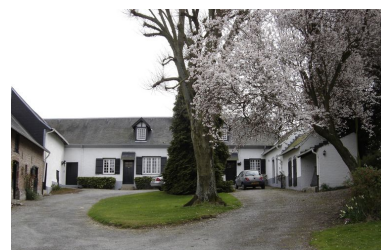
Vue depuis l'intérieur de la cour avec le logis dans le fond.

Le logis est situé perpendiculairement à ces bâtiments agricoles, en fond de cour. Il est en torchis et pans de bois, couvert d'un toit à longs pans en ardoise.

La symétrie des ouvertures du logis (composées de deux fois trois travées, dont une porte flanquée de deux fenêtres) pourrait trahir la présence de deux logements indépendants.

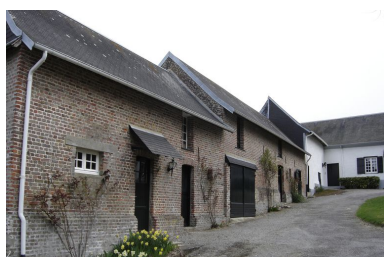
Vue de l'ensemble des bâtiments situés au nord-est de la cour avec le logement de l'employé de ferme au premier plan.

Situé au sommet d'un promontoire, l'ensemble agricole présente un ensemble de bâtiments distribués sur les trois côtés d'une cour. Les étables et écuries, aujourd'hui transformées en logement, occupaient l'entrée de la propriété : les ouvertures étroites attestent leur destination d'origine. D'une hauteur imposante en raison de la présence d'un fenil dans les combles, elles sont en brique. Elles sont suivies dans leur prolongement d'un deuxième bâtiment servant d'abri au bétail. Le toit à longs pans en ardoise est indépendant. Le logement du garçon de ferme était situé à l'entrée de la propriété, dans ce même bâtiment. Le troisième élément, toujours dans le prolongement, en torchis et pans de bois, abrite une cave à cidre.

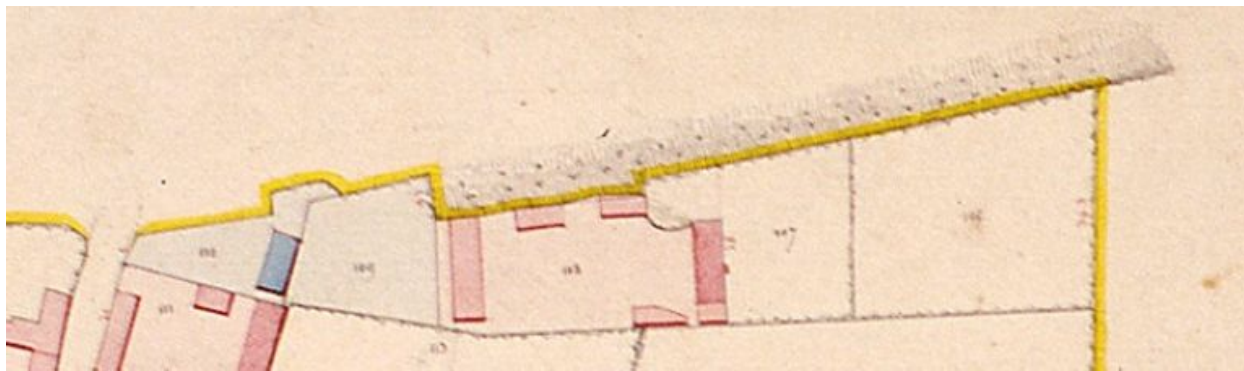
IVR22\_20078005390XAB

Extrait du cadastre napoléonien présentant le plan de la ferme en 1832.

Malgré sa présence sur le plan de 1832, cette ancienne exploitation semble avoir été reconstruite sur le même emplacement au cours de la seconde moitié du 19<sup>e</sup> siècle (couleur de la brique). Elle est donc implantée sur les fondations de l'ancien ensemble agricole, selon un plan relativement similaire. Le logis possédait une excroissance sur sa face postérieure : peut-être s'agissait-il du four à pain ? La transformation des bâtiments agricoles en logement a entraîné l'abandon de l'activité professionnelle de cette ancienne ferme. D'après le propriétaire, l'orme et le chêne semblent avoir été utilisés pour les charpentes.

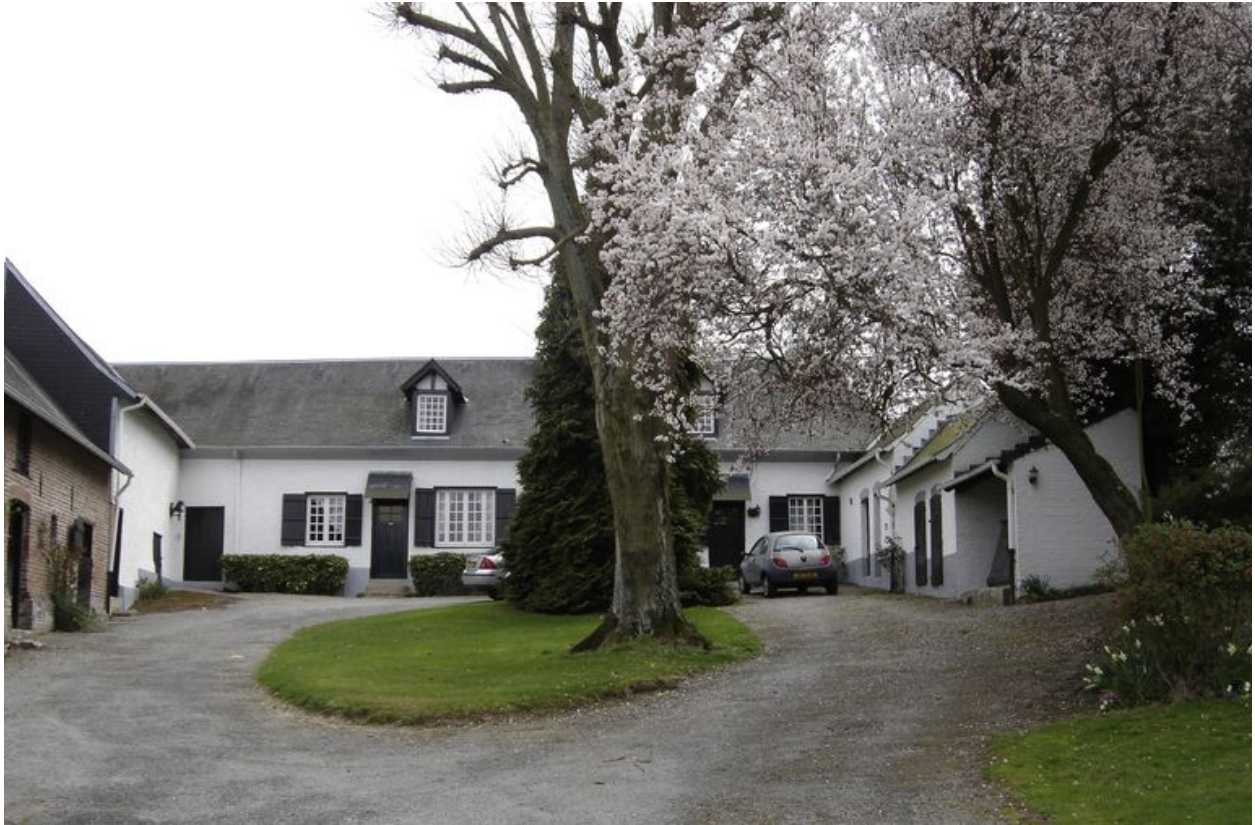
IVR22\_20058005722NUCA

Vue depuis l'intérieur de la cour avec le logis dans le fond.

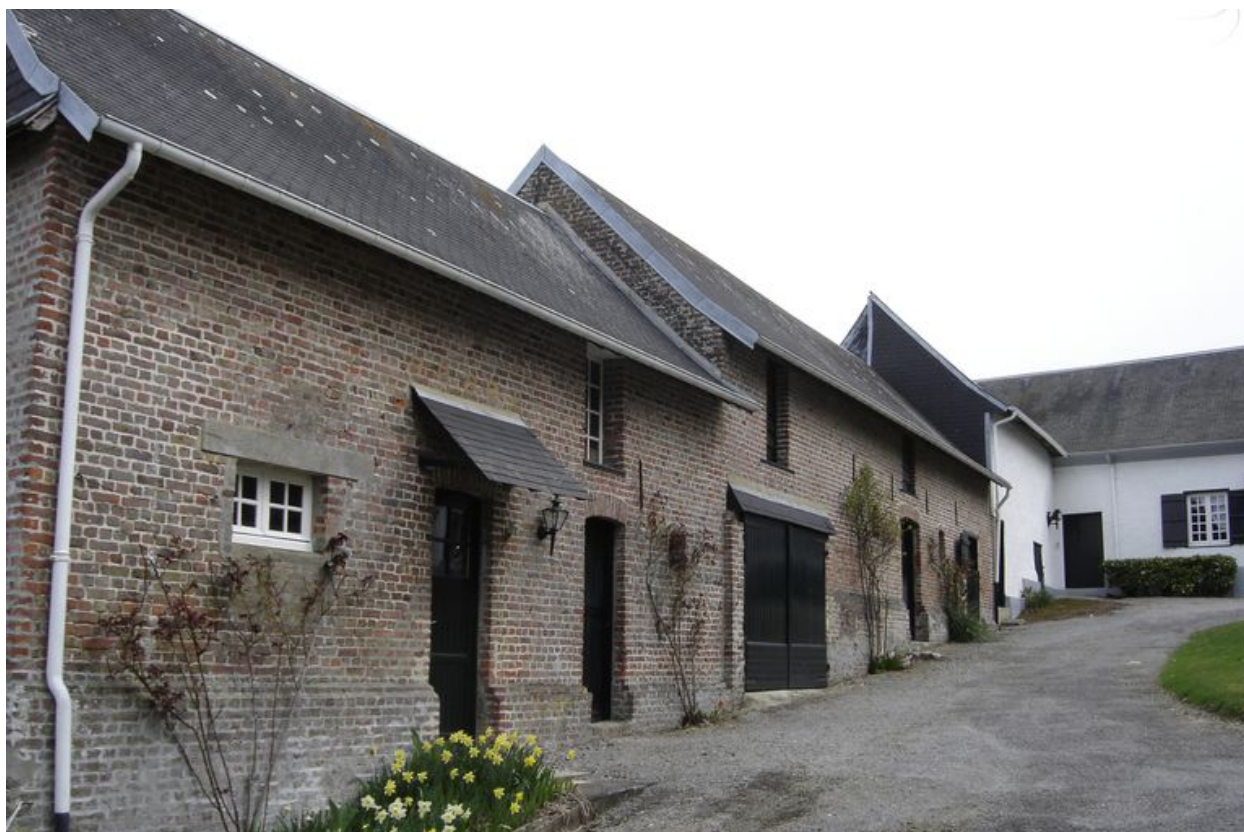
IVR22\_20058005723NUCA

Vue de l'ensemble des bâtiments situés au nord-est de la cour avec le logement de l'employé de ferme au premier plan.

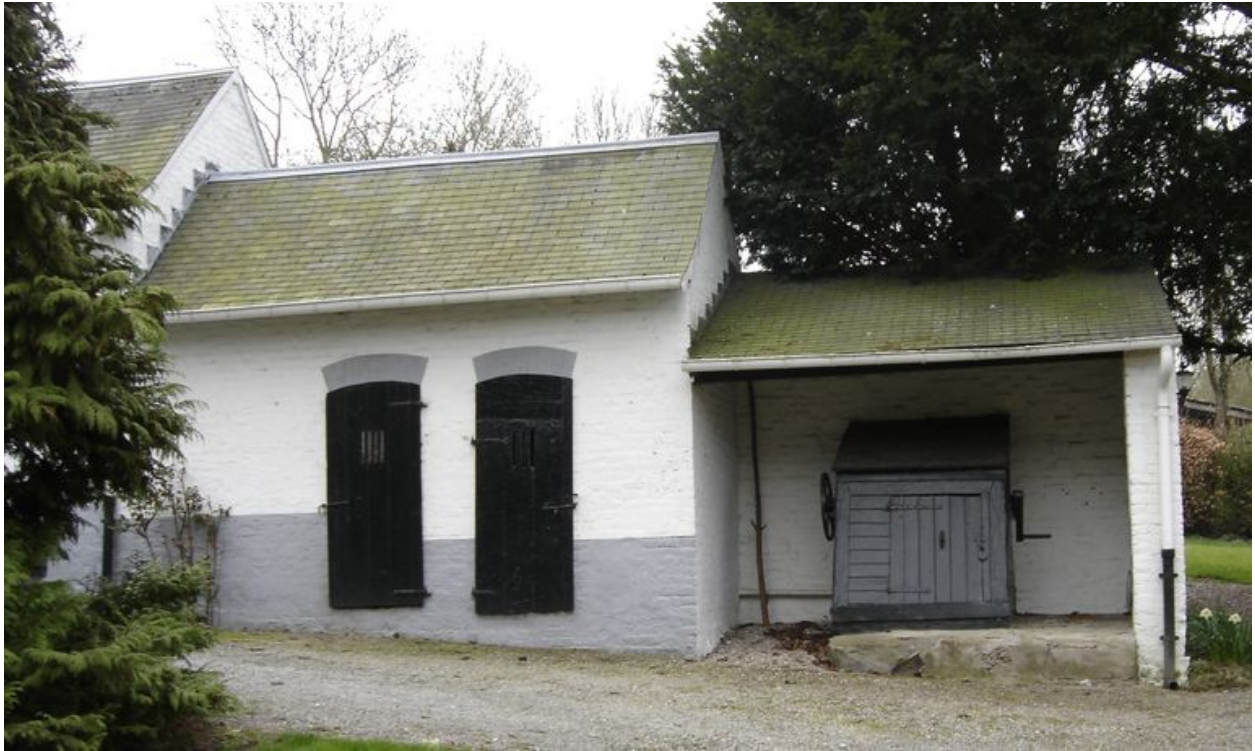
IVR22\_20058005724NUCA

Vue des étables à cochons et du puits.

Le troisième côté de la propriété est occupé par les étables à cochons en brique, flanquées d'un puits en silex (de dix mètres de profondeur) dont la margelle est en grès. La partie sud-ouest de la cour est ouverte afin de permettre l'accès aux pâturages.
