Hauts-de-France, Somme
Quend
le Domvoy
14 route de Berck

Ferme du Domvoy

Numéro de dossier : IA80007820
Date de l'enquête initiale : 2004
Date(s) de rédaction : 2004
Cadre de l'étude : inventaire préliminaire arrière-pays maritime picard
Degré d'étude : étudié

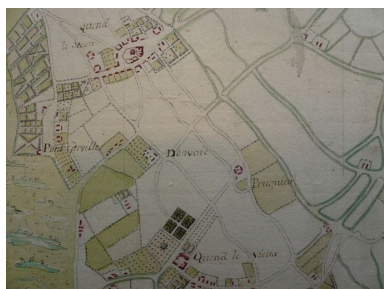
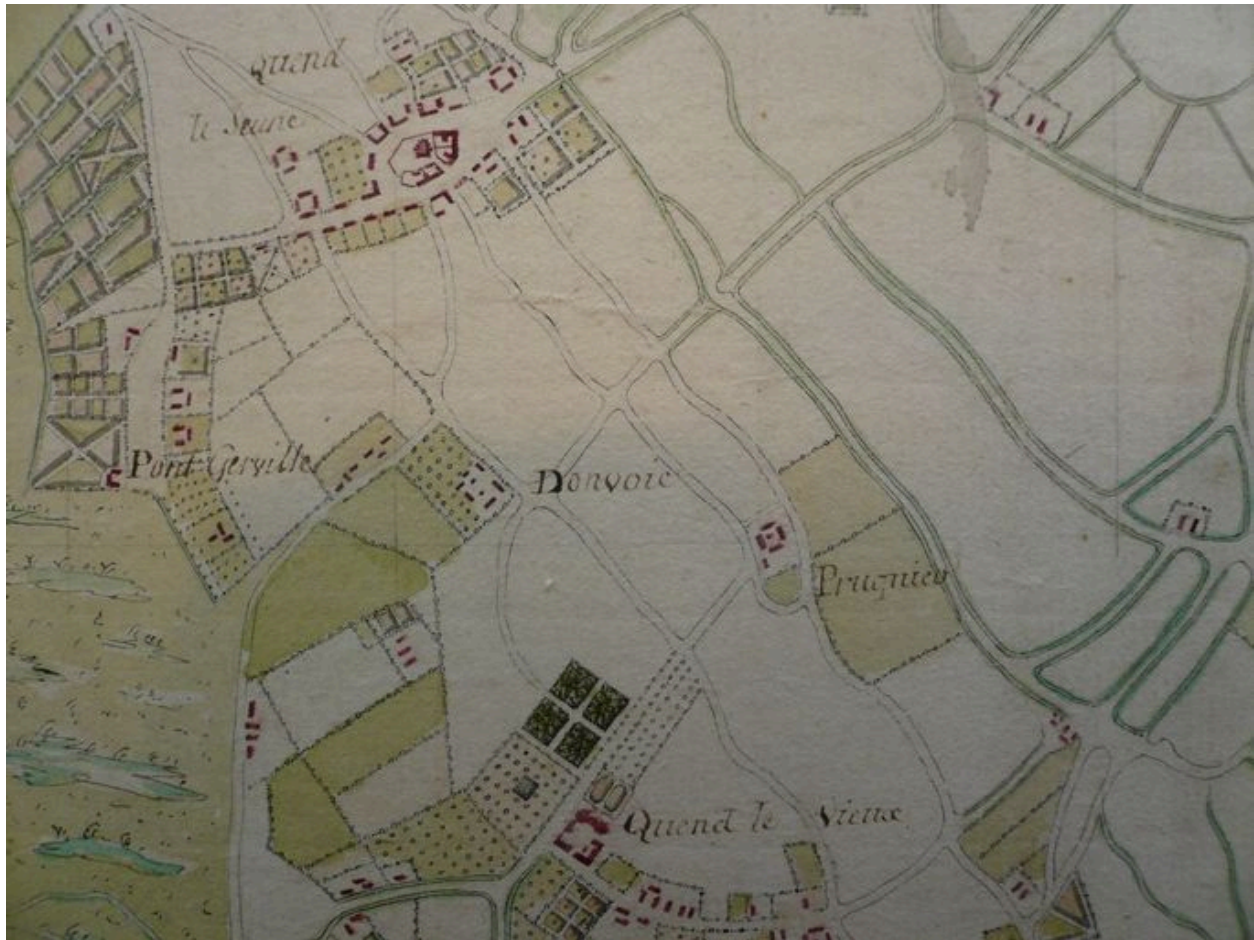
Plan de la ferme au 18e siècle
extrait d'une carte du Marquenterre.
Phot. Inès Guérin
IVR22_20068005969NUCAB

Plan de la ferme au 18e siècle extrait d'une carte du Marquenterre.

En tout état de fait, cette ferme apparaît sur le cadastre napoléonien selon un plan pratiquement similaire. Il semble donc que seul le logis et les bâtiments en torchis et pans de bois auraient été édifiés au 18^e siècle ou au début du 19^e siècle. Certains bâtiments (en brique) semblent avoir été construits à la fin du 19^e siècle (comme les étables à cochons, le pigeonnier ou les écuries).

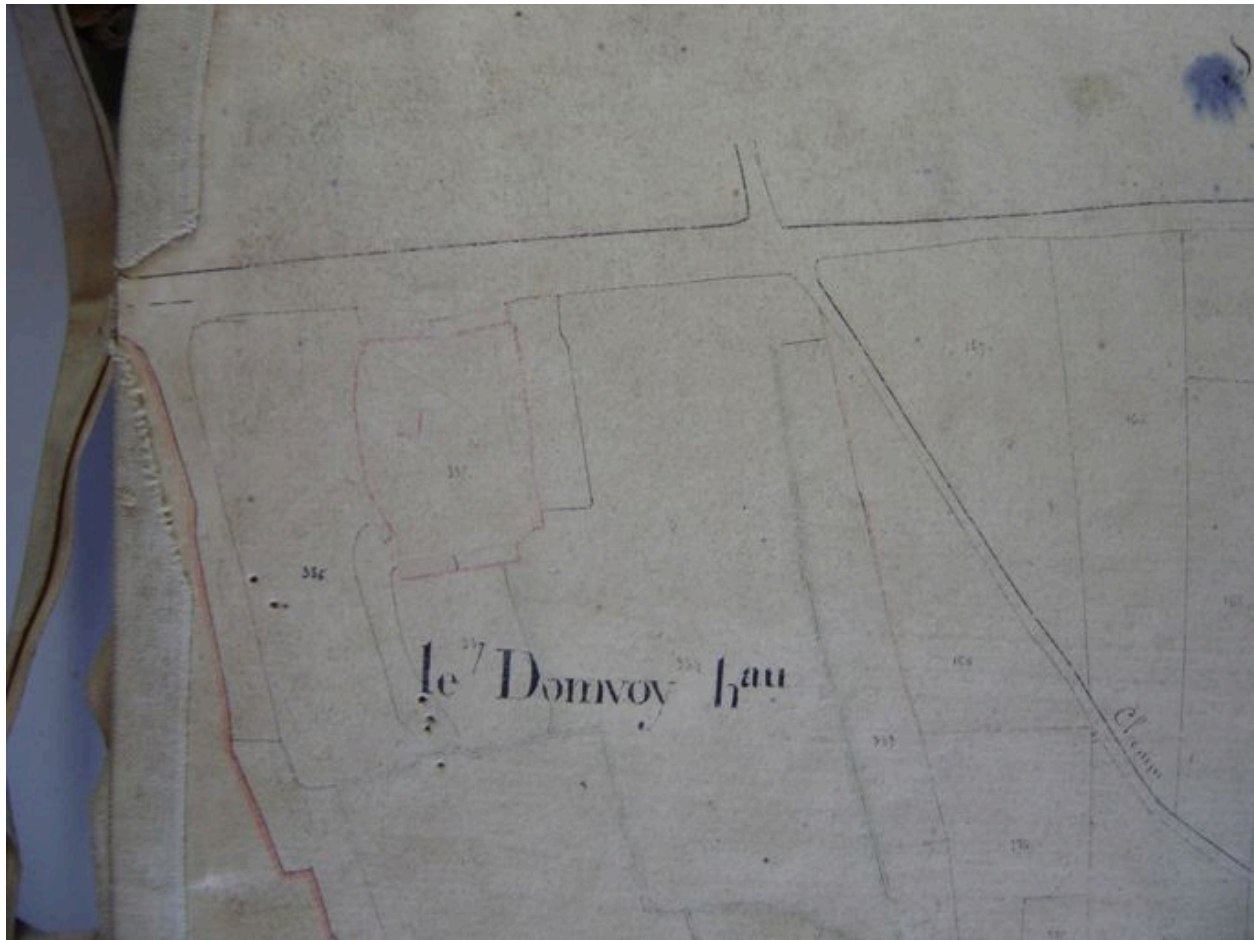
Plan de situation extrait
du cadastre napoléonien.
Phot. Catherine
Fourmond (reproduction)
IVR22_20058001469NUCAB

Plan de situation extrait du cadastre napoléonien.

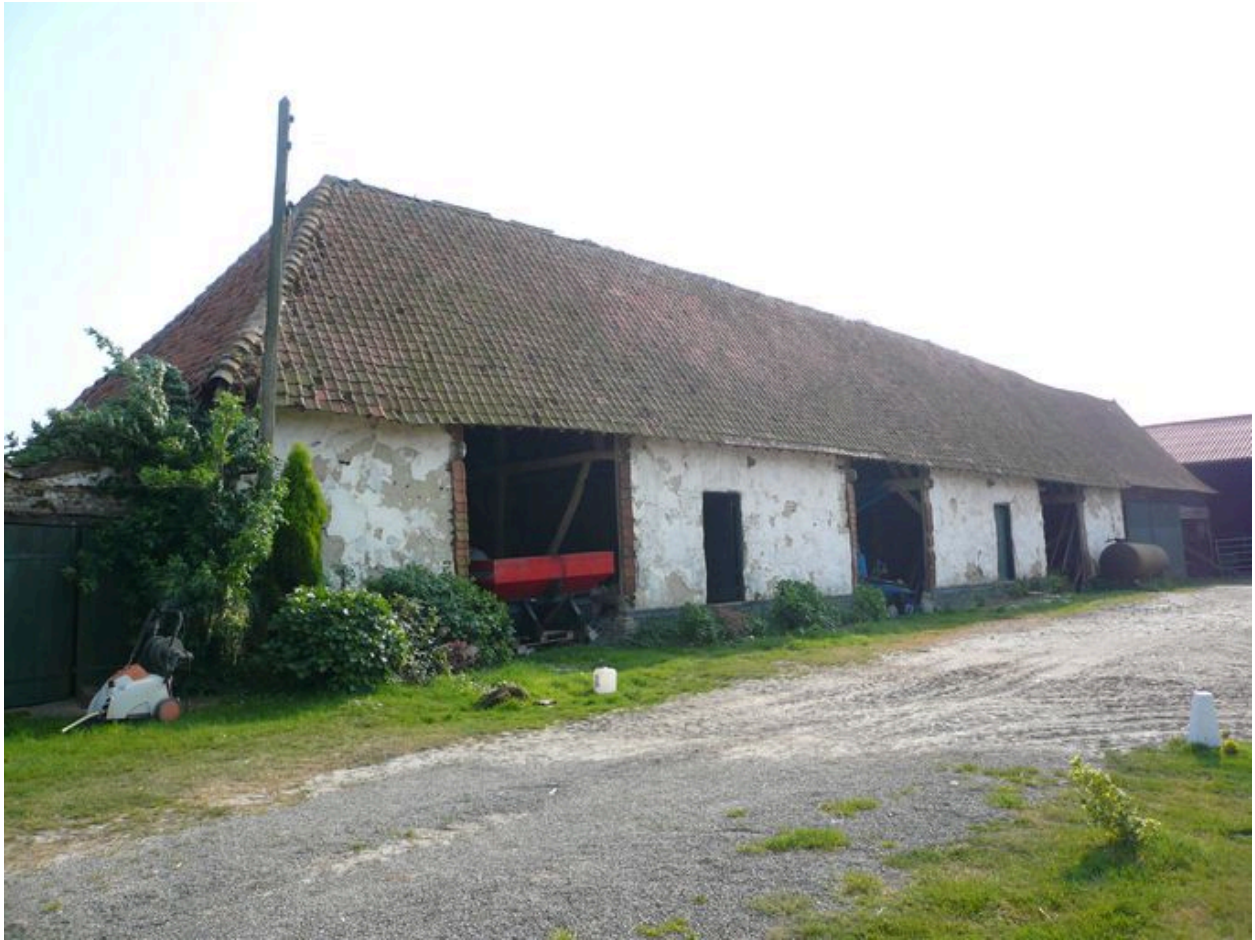
Vue de la grange dans le
prolongement des étables
à cochons vers l'ouest.

Vue de la grange dans le prolongement des étables à cochons vers l'ouest.

La grange est située dans le prolongement des soues, vers l'ouest. Trois portes charretières et deux portes piétonnes percent le mur gouttereau sur cour. La structure de cet édifice est confiée aux pans de bois hourdés au torchis, avec solin de galets. La charpente a fait l'objet d'un soin particulier (poinçon du sol au faite, double entrait, jambe de force). Une seule cloison est visible (dernière travée orientale), composée de pans de bois hourdés au torchis sur solin de blocage de silex. Le toit à longs pans et croupe à l'est est en tuiles.

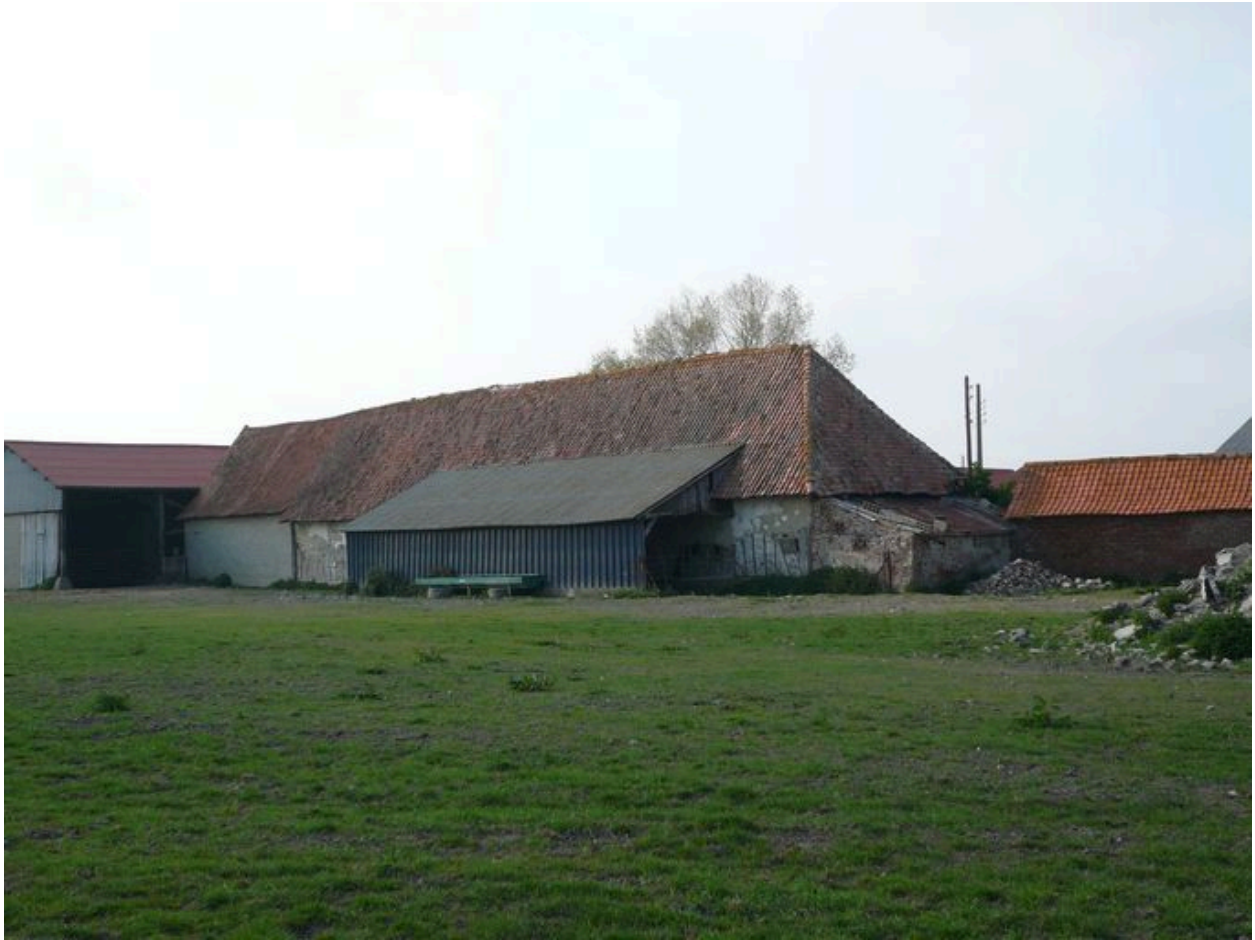
Vue postérieure de la grange.
Phot. Inès Guérin
IVR22_20078005856NUCA

Vue postérieure de la grange.

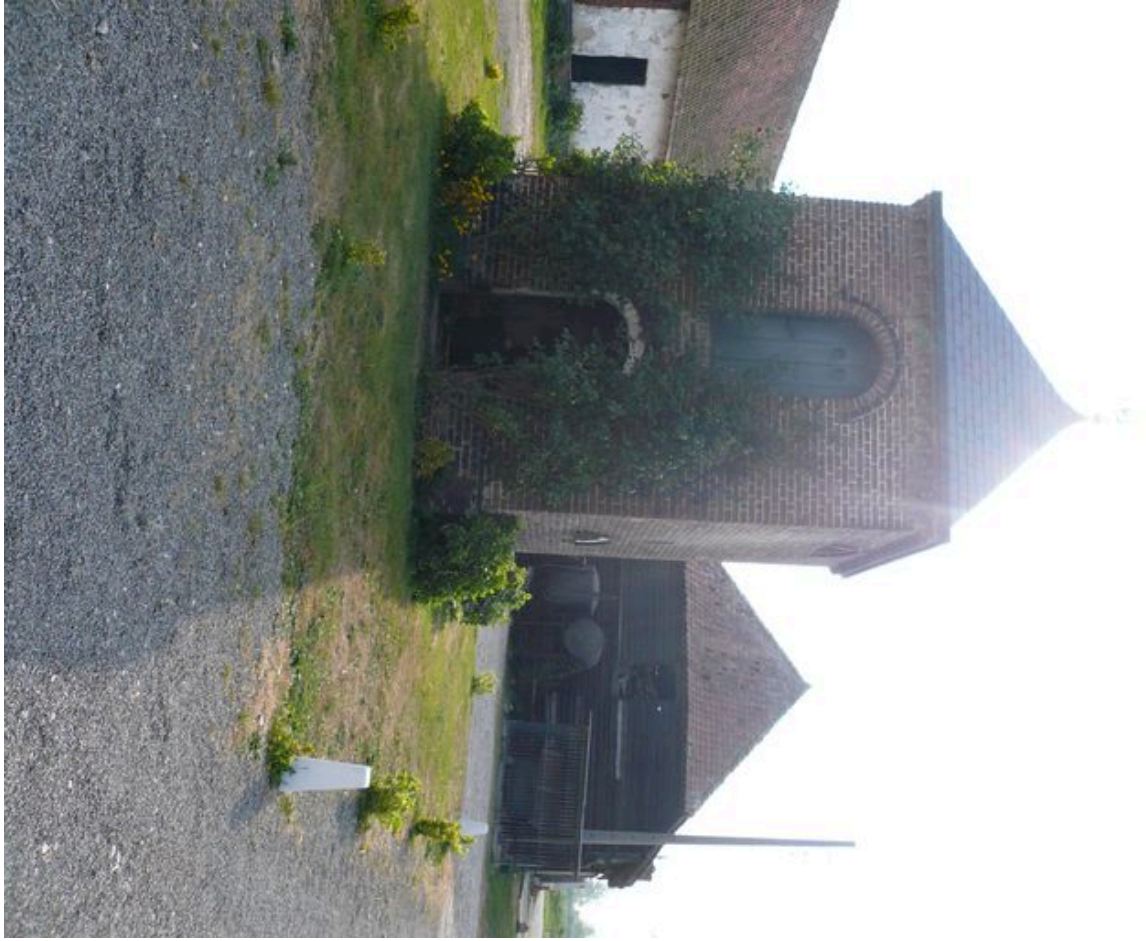
Vue du pigeonnier
au cœur de la cour.

Vue du pigeonnier au coeur de la cour.

Le colombier est implanté au sud-est de la cour. Il s'agit d'un édifice à étage, de section carrée, entièrement en brique. Chaque côté est ajouré, sur chaque niveau, d'une ouverture semi-circulaire. Les deux portes cintrées sont pratiquées sur le côté est. Son toit en pavillon est en ardoise.
