Hauts-de-France, Aisne
Soissons
Cathédrale Saint-Gervais-Saint-Protais, place Cardinal-Binet

Verrière figurée (verrière légendaire, verrière hagiographique) : Mort et Couronnement de la Vierge (baie 104)

Numéro de dossier : IM02005336
Date de l'enquête initiale : 2004
Date(s) de rédaction : 2012
Cadre de l'étude : mobilier et objets religieux la cathédrale de Soissons
Degré d'étude : étudié
Référence du dossier Monument Historique : PA00115941

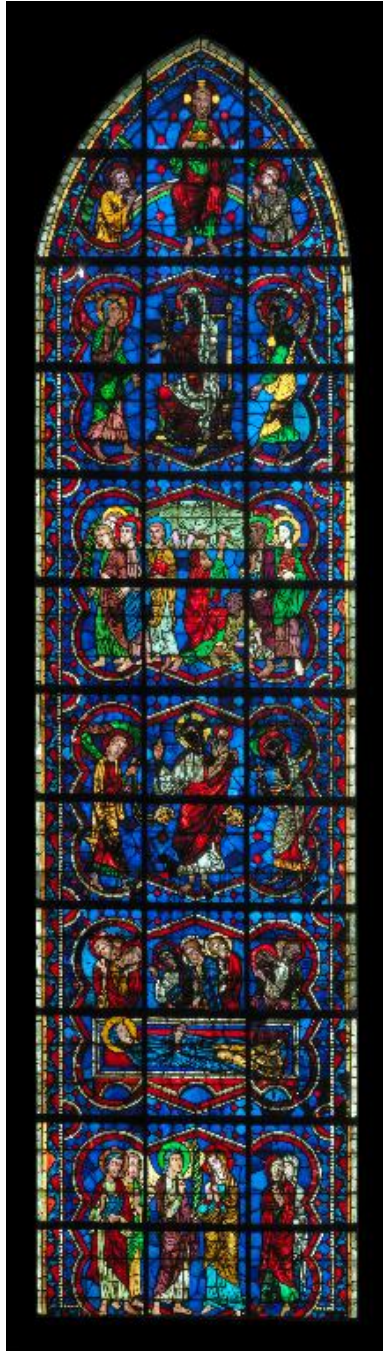
Vue générale de la verrière.
Phot. Thierry Lefébure
IVR22_20130200005NUC2AQ

La verrière prend place dans une baie libre en forme de grande lancette, qui s'achève en arc brisé à sa partie supérieure. Elle est composée de douze registres superposés de trois panneaux, accueillant six scènes rectangulaires superposées. Elle est formée d'un assemblage de pièces de "verre antique" rehaussées de grisaille. Comme souvent, le verre rouge, qui est un verre doublé, présente un aspect hétérogène.

- La première scène, en partant du bas, est consacrée à la seconde Annonciation, ou annonce faite à la Vierge de sa mort prochaine. Au centre, la Vierge âgée, debout et de trois-quarts, écoute l'ange qui lui apporte une palme d'un arbre du Paradis. Cet ange - qu'il s'agisse de saint Gabriel, de saint Michel ou d'un simple ange, selon les auteurs - fait un geste de bénédiction de la main droite. À droite, sont représentées deux femmes debout, deux servantes ou deux veuves amies de la Vierge. À gauche, deux apôtres (dont l'un tient un livre), assistent à l'événement.

- La scène suivante est consacrée à la mort de la Vierge, ou plus exactement à la déploration de sa mort par les apôtres. Au premier plan, la Vierge est allongée morte et les mains jointes sur son lit. Elle est veillée par neuf apôtres, debout à l'arrière, distribués en trois groupes de trois. L'attitude et les gestes des apôtres traduisent un profond chagrin. L'un d'entre eux tient un livre. Peut-être s'agit-il de saint Paul ?

- Dans le quadrilobe immédiatement supérieur, le Christ accueille l'âme de sa mère. Jésus, debout et de face, bénit de la main droite, tandis qu'il abrite dans un pan de son manteau l'âme de sa mère. Cette dernière est représentée, selon l'habitude de l'époque, comme un petit personnage féminin nu, les mains jointes. Le Christ est encadré par deux anges debout qui encensent.

- Viennent ensuite les funérailles de la Vierge. Le cercueil est porté et escorté par les apôtres, dont trois tiennent des livres. Le cortège est précédé par saint Jean qui tient la palme apportée par l'ange. Au centre est représenté le miracle du Juif Jéphonias (ou Belzeray). Jéphonias, chef des prêtres, veut renverser le brancard funéraire. Un ange invisible lui tranche les mains qui restent fixées au cercueil, jusqu'à ce que l'intervention de saint Pierre lui permette de recouvrer la santé. La succession des événements est ici représentée, puisqu'on voit Jéphonias tenter de renverser le brancard, puis le même, amputé des mains et agenouillé aux pieds de saint Pierre.

- La scène supérieure est censée représenter la glorification de la Vierge au Ciel. La Vierge, assise sur un siège à haut dossier, est encadrée par deux anges. Elle est tournée de trois-quarts vers l'un des anges et semble converser avec lui.

Enfin, dans la pointe de l'ogive, prend place le Christ, assis de face, portant une couronne qu'il s'apprête à déposer sur la tête de sa Mère. Il est encadré par deux anges, représentés à mi-corps, de trois-quarts et en prière.

Il faut ici préciser que l'iconographie actuelle du vitrail ne reproduit assurément pas la composition de la verrière d'origine. La scène des funérailles et celle où le Christ s'apprête à couronner sa mère sont des créations du 19^e siècle, qui n'intègrent aucun verre médiéval. La scène de la seconde Annonciation, telle qu'elle est aujourd'hui composée, est également une invention du 19^e siècle, à l'exception des deux femmes de droite (très restaurées). D'ailleurs, vers le milieu du 19^e siècle, le baron de Guilhermy, dans sa description très précise de la verrière, remarque uniquement les deux saintes femmes, la Vierge assise sur un siège à dossier (qu'il appelle aussi la Vierge en gloire), la Dormition de la Vierge, le Christ recueillant l'âme de sa Mère, enfin des anges. Il est également possible, voire probable, que la Vierge assise sur un siège à dossier ait appartenu à la scène de l'annonce de sa mort, et non à une scène de couronnement. Dans cet ultime épisode de sa vie, au Moyen Âge, la Vierge est le plus souvent, soit assise à la droite du Christ sur une même banquette ou un même trône, et inclinée vers lui, soit plongée dans un profond recueillement, attendant d'être couronnée par Dieu, par le Christ ou par la Trinité. En aucun cas, elle ne se montre distraite alors qu'elle s'apprête à devenir la Reine du Ciel. En revanche, il est plus logique que la Vierge âgée, assise dans un fauteuil à dossier, se tourne vers l'ange qui vient lui annoncer sa mort prochaine, et fasse un geste des mains pour prendre la palme.
