Hauts-de-France, Somme  
Pendé  
Tilloy  
12 rue d' Estréboeuf

## Ancienne ferme

Numéro de dossier : IA80007702  
Date de l'enquête initiale : 2005  
Date(s) de rédaction : 2005  
Cadre de l'étude : inventaire préliminaire arrière-pays maritime picard  
Degré d'étude : repéré

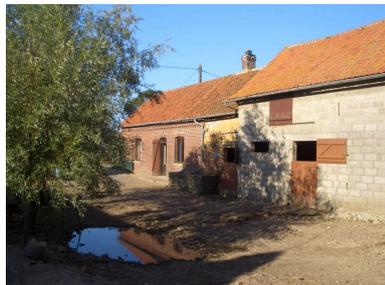
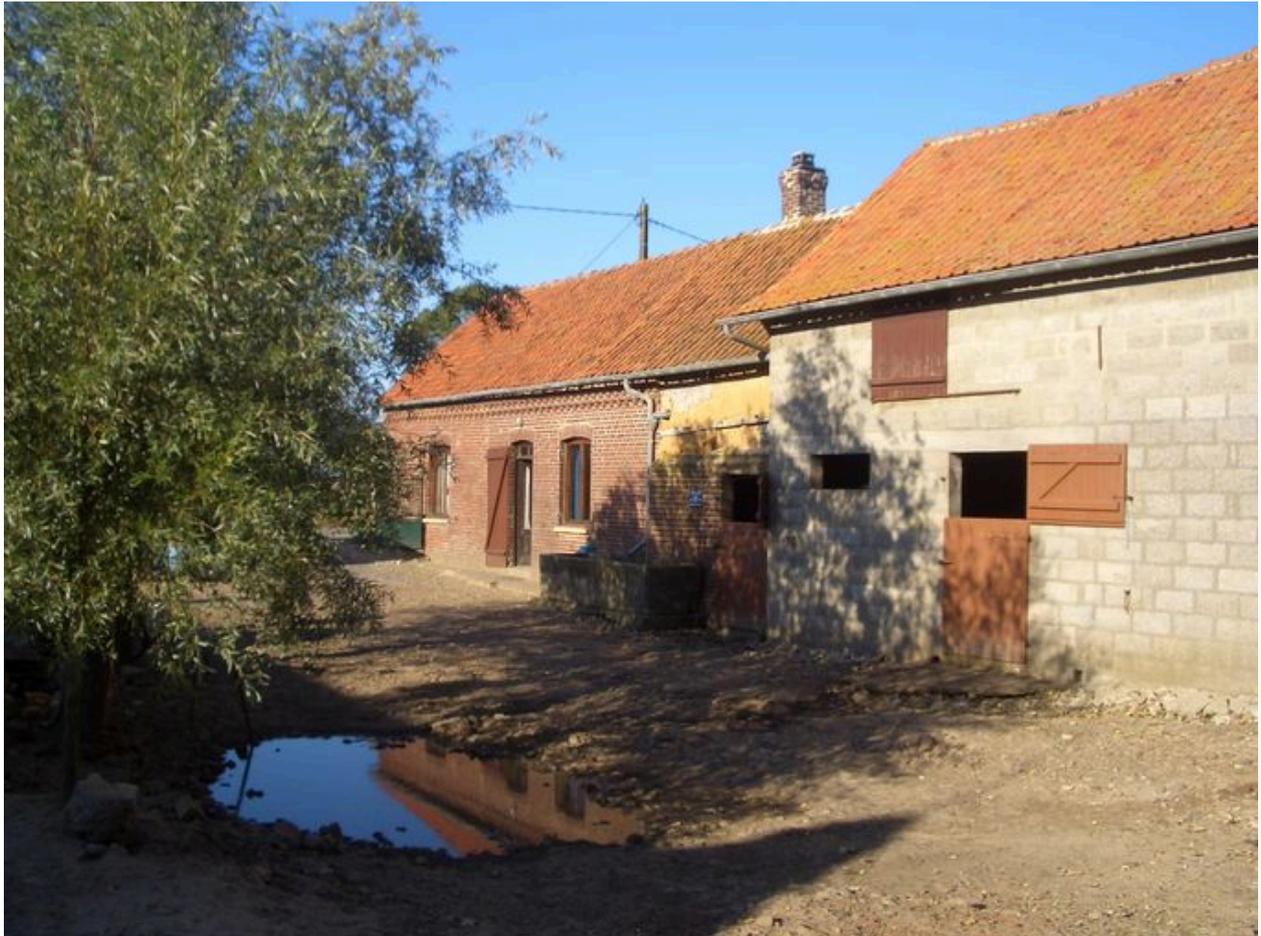
Vue de l'alignement du logis,  
de l'écurie et des étables.  
Phot. Inès Guérin  
IVR22\_20068005321NUCA

Vue de l'alignement du logis, de l'écurie et des étables.

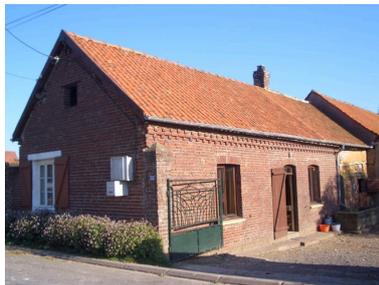
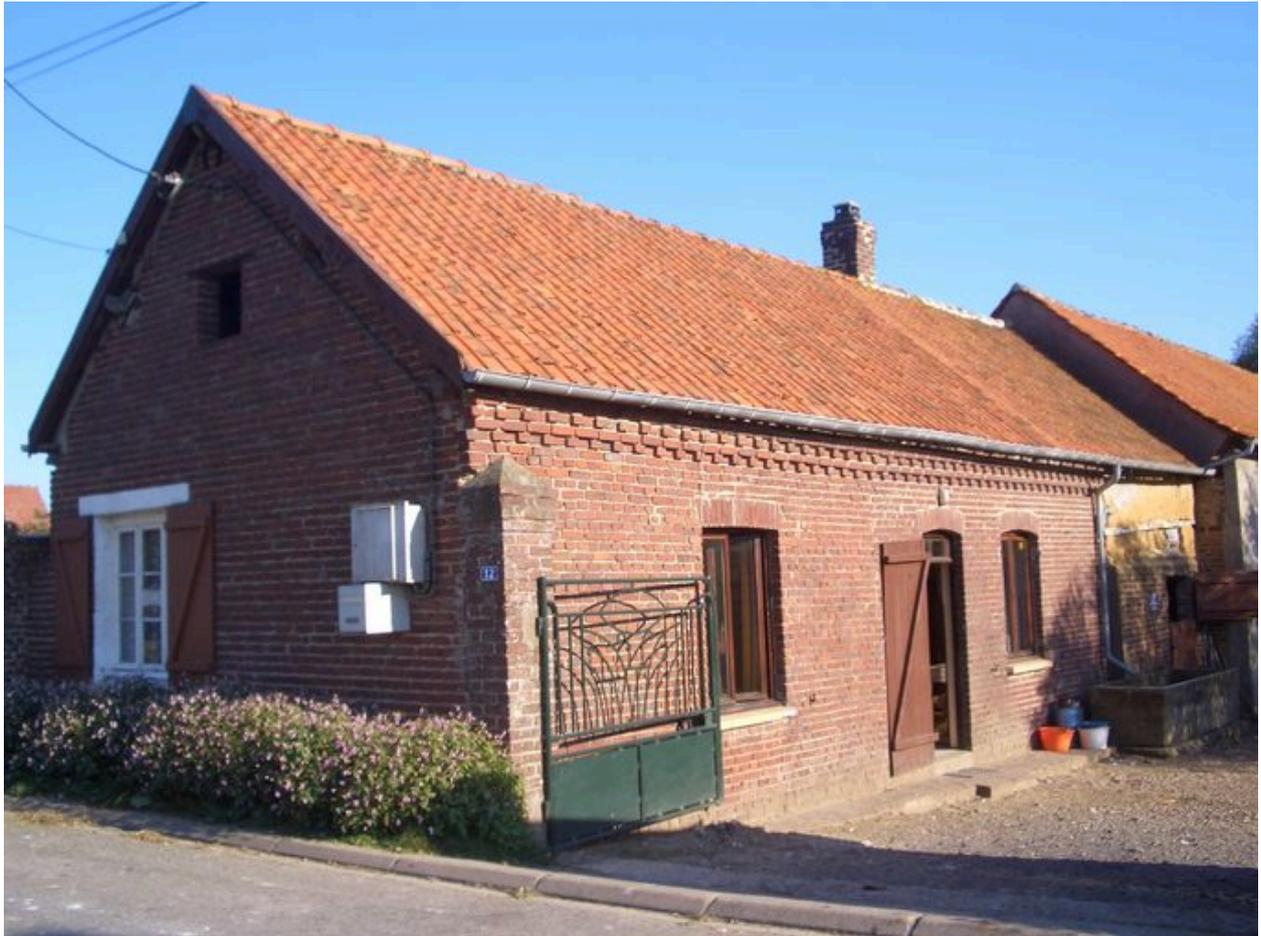
Le logis en brique situé à l'extrémité orientale de la cour est de trois travées de long. Les deux chambres sont situées sur rue, séparées de la salle commune (qui possède encore sa cheminée picarde) par deux portes à six carreaux. Le toit à longs pans en tuile est supporté par une corniche alternant boutisses et panneresses saillantes. Dans le prolongement du logis, sous le même toit, se situe l'écurie ; le premier niveau en brique est complété par un surcroît en torchis. Les étables lui faisant suite ont été reconstruites en parpaing. La grange occupe le fond de cour. Sur un solin en brique relativement haut, prend place l'ossature en bois hourdée au torchis. La partie droite ajourée est aménagée en charretterie. Le toit à longs pans est en pannes picardes. Un essentage de tôles recouvre le mur pignon est. Longeant la rue, les porcheries en brique sont longues de trois travées.

Vue du logis.  
Phot. Inès Guérin  
IVR22\_20068005323NUCA

Vue du logis.

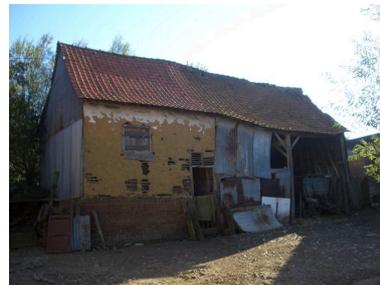
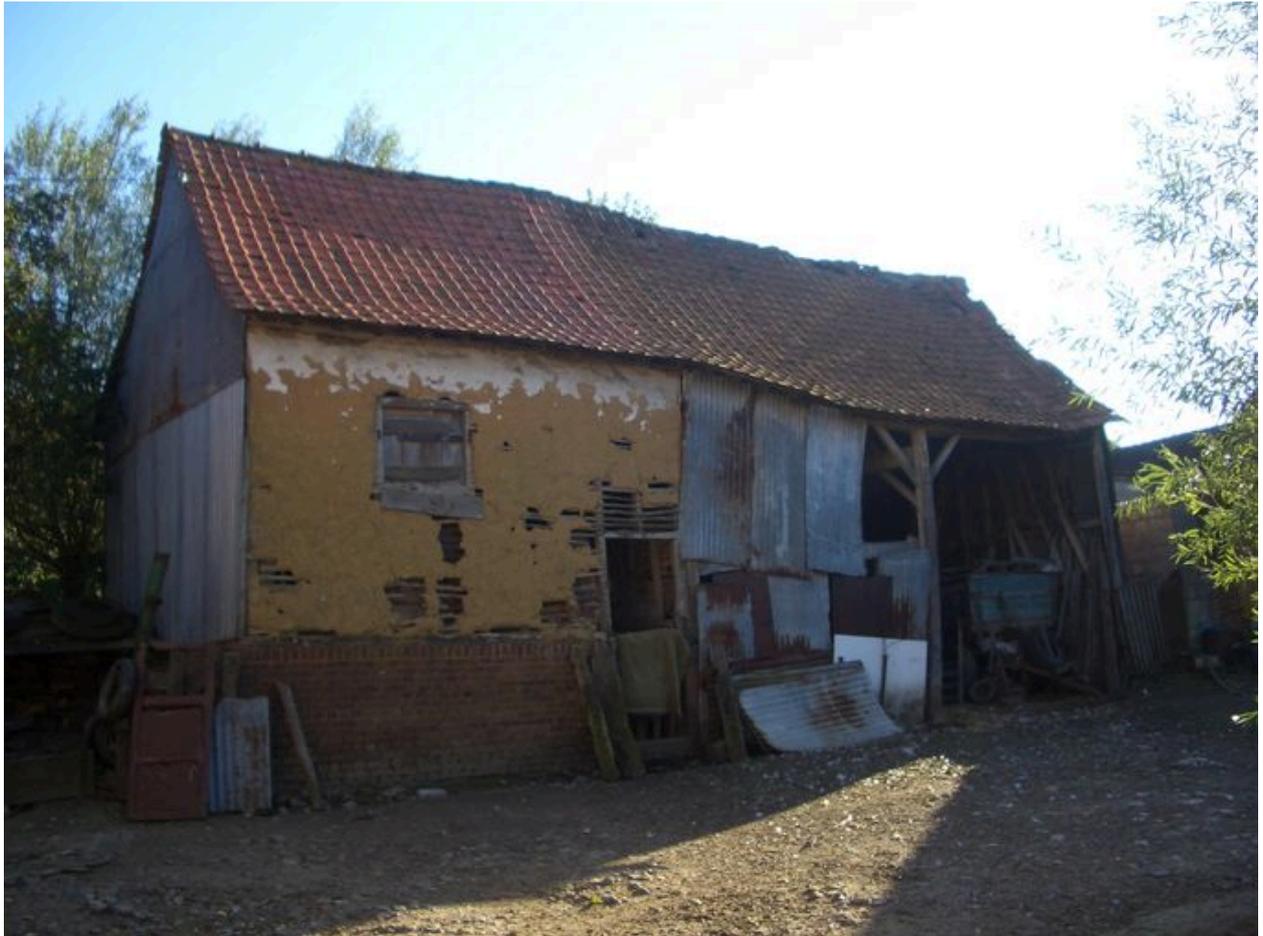
Deux exploitations mitoyennes apparaissent sur le cadastre napoléonien. Les deux logis accolés étaient situés en fond de cour. Cet emplacement est actuellement occupé par la grange, le logis ayant été relégué, au début du 20e siècle (couleur de la brique), à l'est de la cour. Il ne reste donc rien des deux fermes primitives.

Vue de la grange en fond de cour.  
Phot. Inès Guérin  
IVR22\_20068005326NUCA

Vue de la grange en fond de cour.

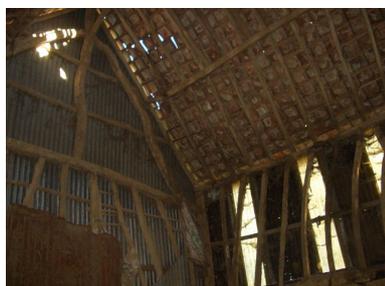
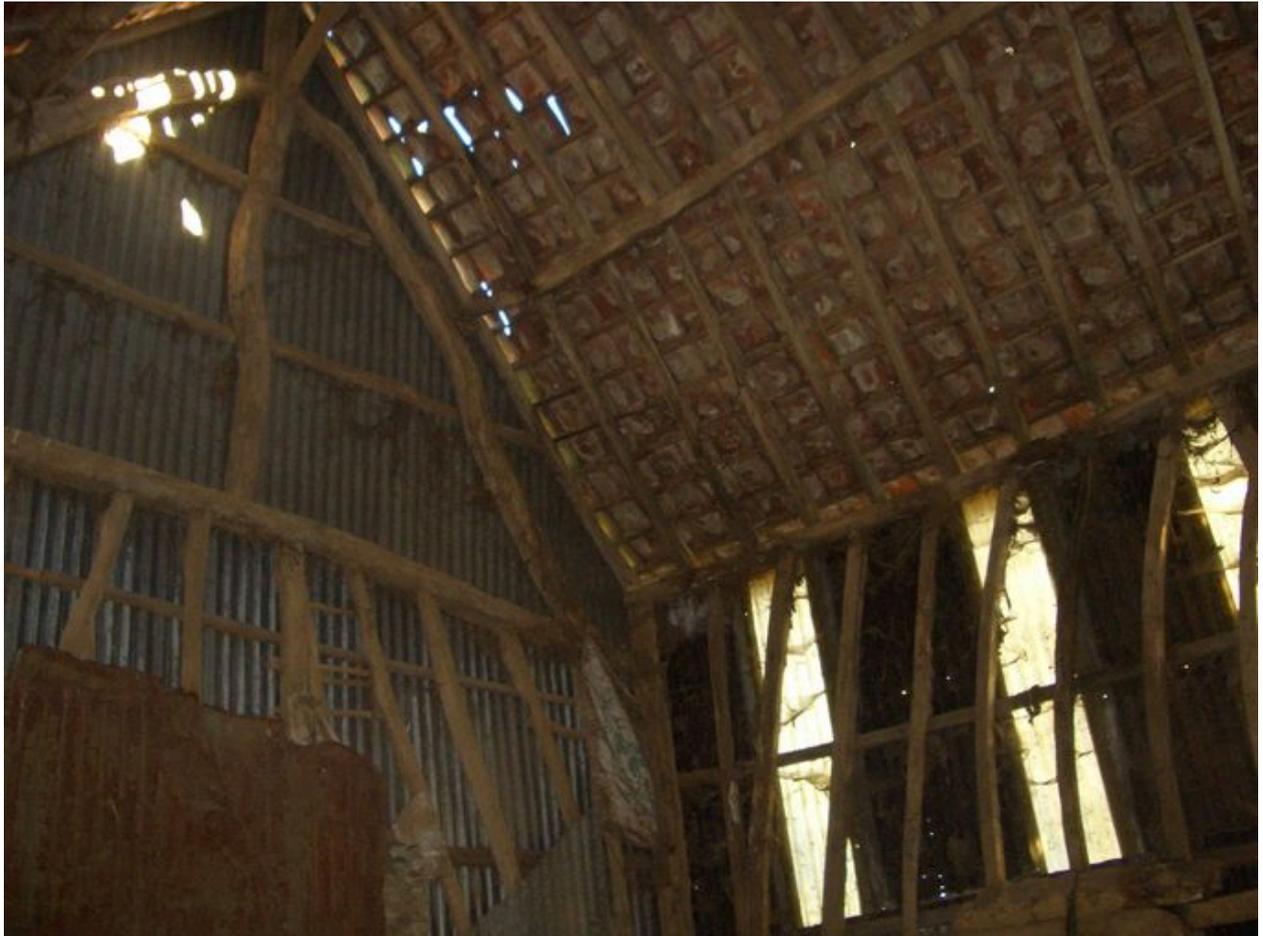
Vue intérieure de la grange.  
Phot. Inès Guérin  
IVR22\_20068005327NUCA

Vue intérieure de la grange.

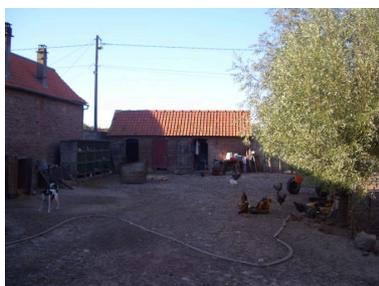
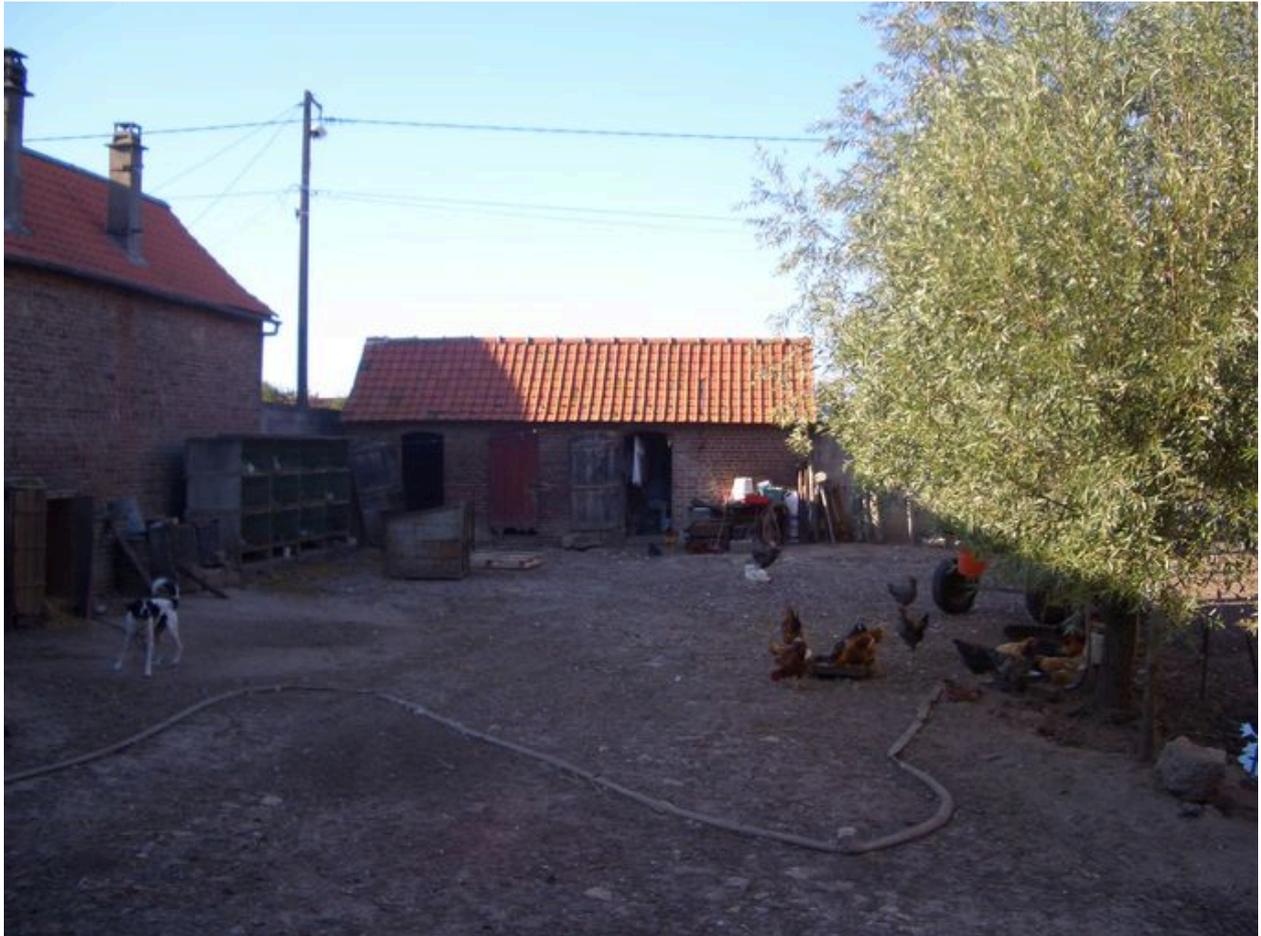
Vue des étables à cochons.  
Phot. Inès Guérin  
IVR22\_20068005328NUCA

Vue des étables à cochons.
