Hauts-de-France, Aisne  
Mennevret  
54 rue du Général-Houllier

## Maison

Numéro de dossier : IA00079524  
Date de l'enquête initiale : 1990  
Date(s) de rédaction : 1991  
Cadre de l'étude : inventaire topographique canton de Wassigny  
Degré d'étude : étudié

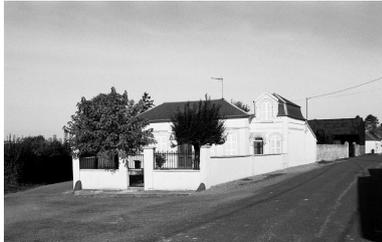
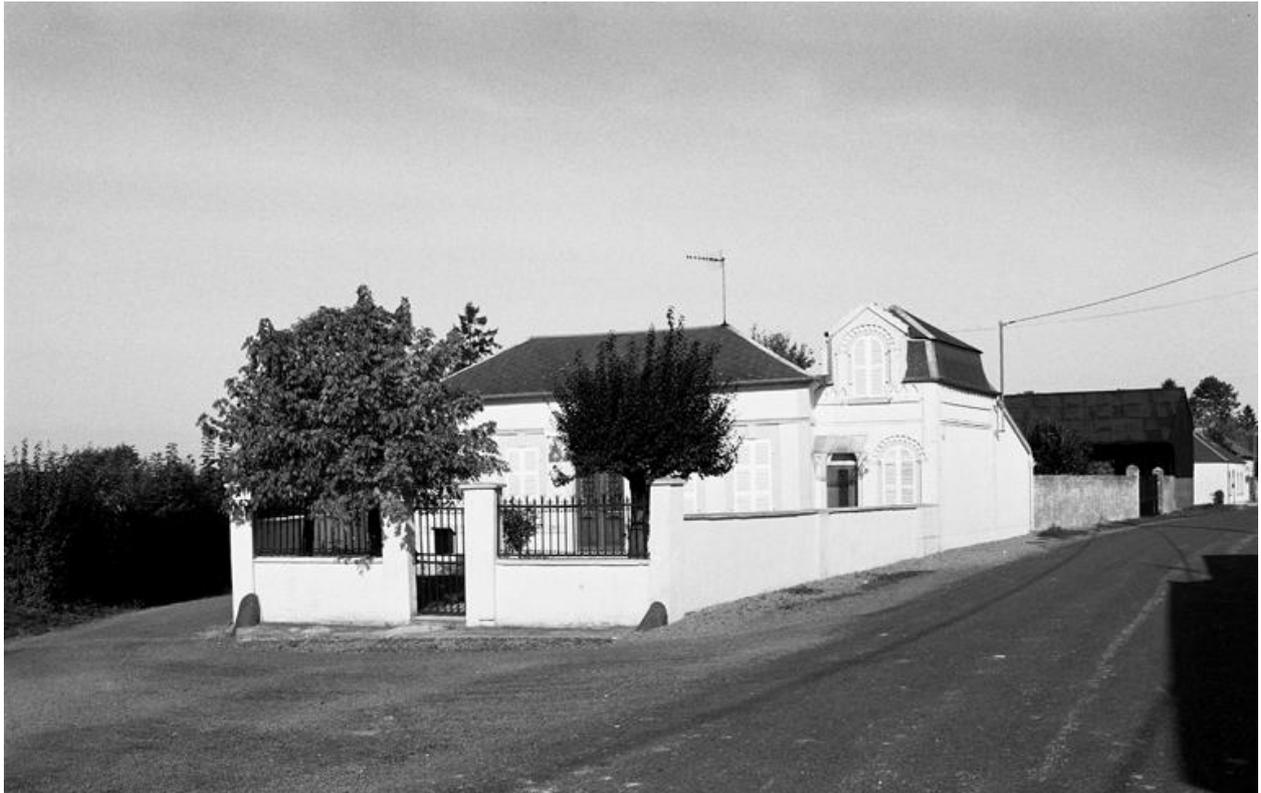
Vue d'ensemble, depuis le sud-est.  
Phot. Christiane Riboulleau  
IVR22\_19940201443Z

Vue d'ensemble, depuis le sud-est.

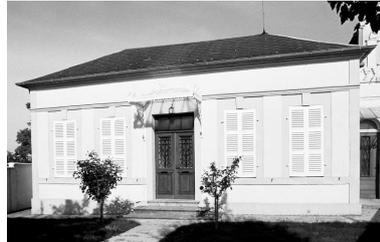
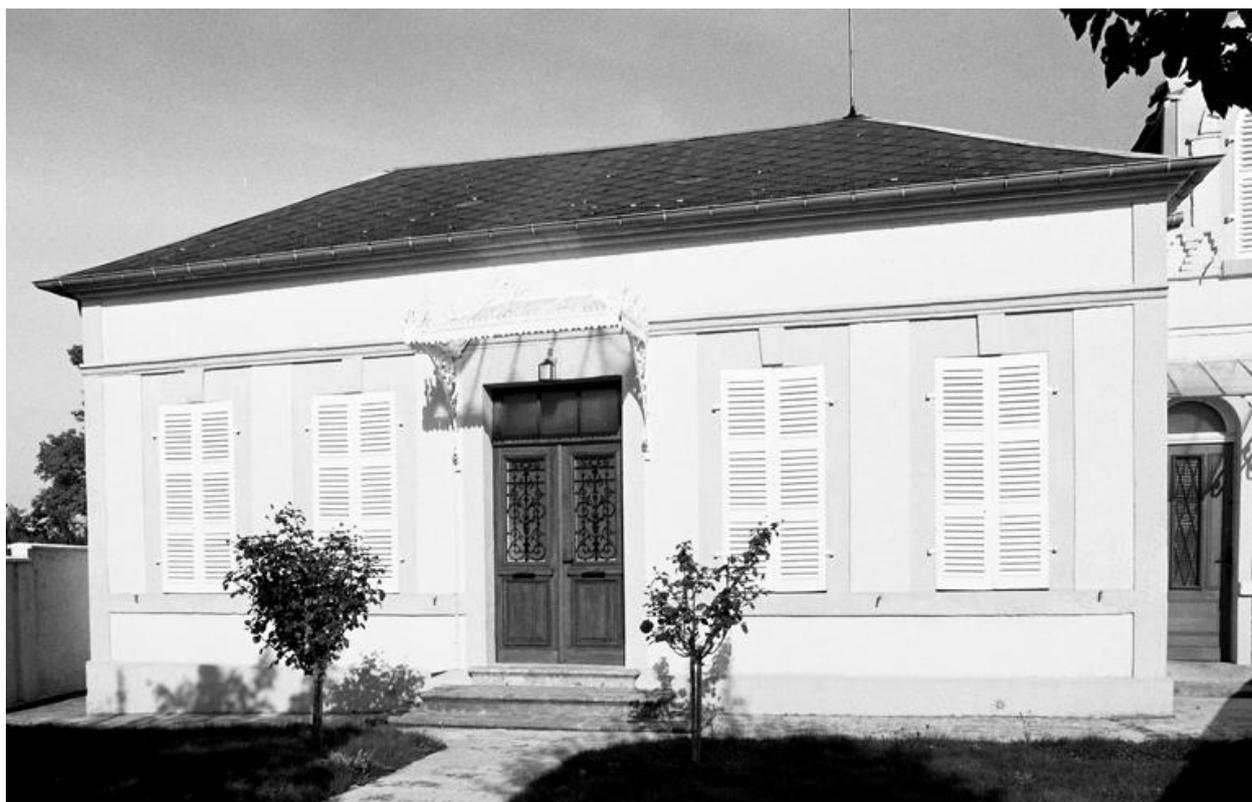
Vue de la façade.  
Phot. Christiane Riboulleau  
IVR22\_19940201444Z

Vue de la façade.
