Hauts-de-France, Somme  
Ponthoile  
20 route de Forest-Montiers

## Ancienne ferme

Numéro de dossier : IA80007882  
Date de l'enquête initiale : 2004  
Date(s) de rédaction : 2004  
Cadre de l'étude : inventaire préliminaire arrière-pays maritime picard  
Degré d'étude : étudié

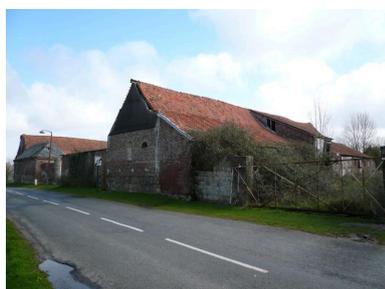
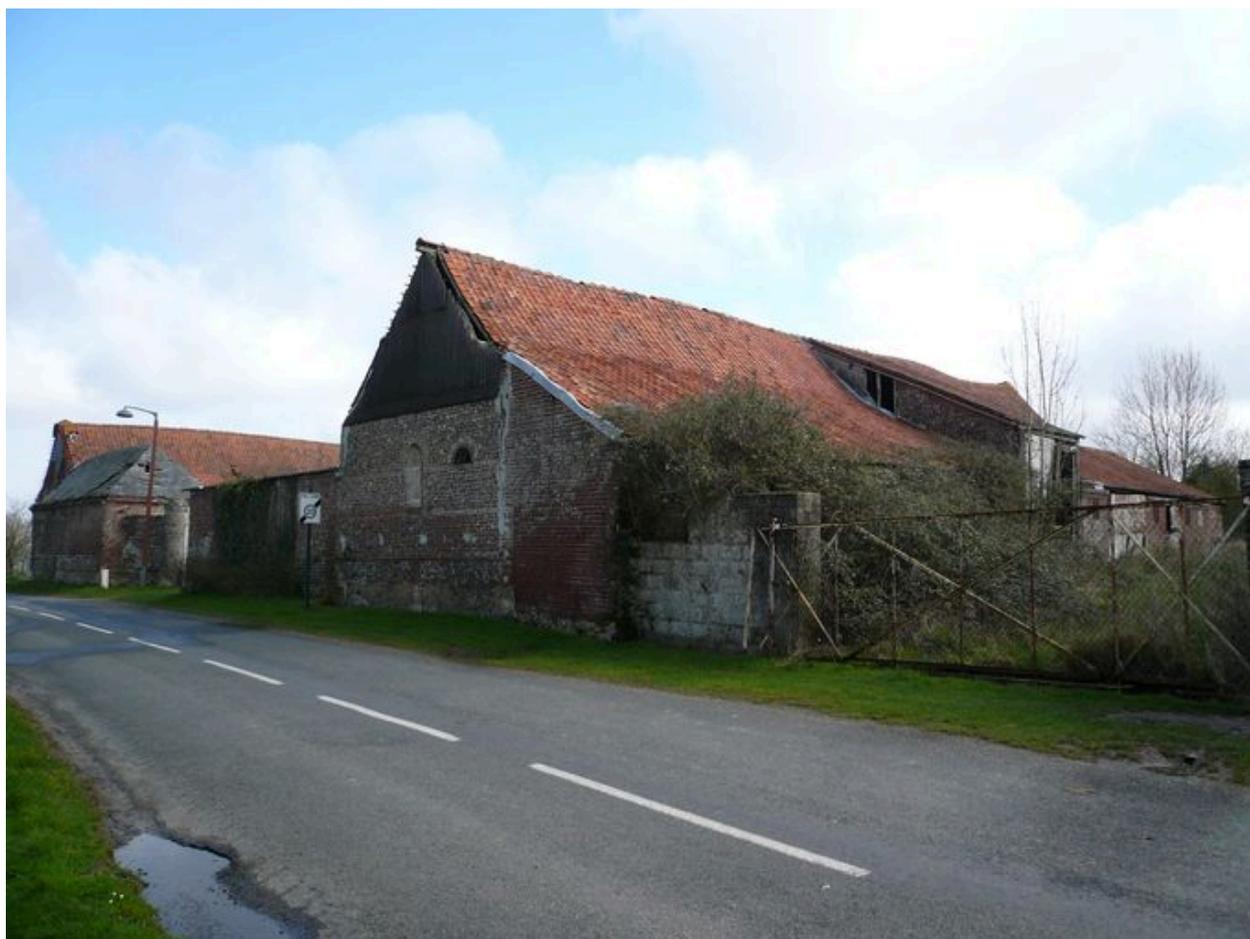
Vue générale.  
Phot. Inès Guérin  
IVR22\_20078005598NUCA

Vue générale.

L'exploitation est composée de bâtiments distribués autour d'une cour centrale, espace dans lequel on parvient en empruntant un portail muni de deux piliers en brique à section circulaire. Orienté à l'ouest, le logis occupe le fond de la cour. Long de cinq travées, il est entièrement construit en briques. Le rez-de-chaussée, légèrement surélevé, abrite une cave. Certaines ouvertures sont cintrées, d'autres sont à arc segmentaire. Le comble à surcroît est couvert d'un toit à longs pans et croupes en ardoise. La dernière travée nord est consacrée à l'écurie, placée sous le même toit que la partie habitable. Les deux bâtiments occupant les côtés nord et sud de la cour sont des granges, complétées d'étables. En torchis et pans de bois sur solin en brique, elles sont toutes deux percées en leur centre d'un couloir, servant d'aire de battage. Cet espace traversant conduit aux pâtures situées de part et d'autre de l'exploitation. Les édifices disposent d'un pignon découvert à l'est et d'un essentage de tôles à l'ouest. Le bâtiment sud a bénéficié de plusieurs extensions : au niveau du toit pour le couloir central des deux côtés. Le mur pignon occidental est composé d'une maçonnerie mixte de brique et silex, percé de deux ouvertures semi-circulaires dont une a été convertie en niche abritant une Vierge. Une partie du mur gouttereau de cet édifice a été reconstruit en parpaing. Le toit à longs pans est couvert en pannes picardes. Il se prolonge au sud afin d'abriter des étables en brique ou porcheries, ajourées d'aérations en forme de meurtrière. Deux petits bâtiments en brique (avec solin en silex et brique) longent la rue avec toit à longs pans et croupes en ardoise (la toiture du bâtiment sud, écroulée, a été remplacée par un appentis en tôle). Ici, le décor se limite à la corniche sous forme de frise en briques moulurées.

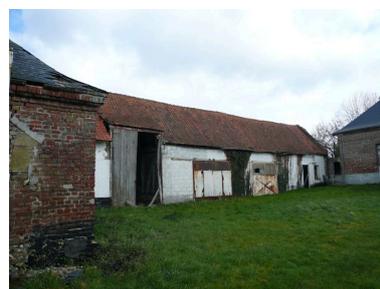
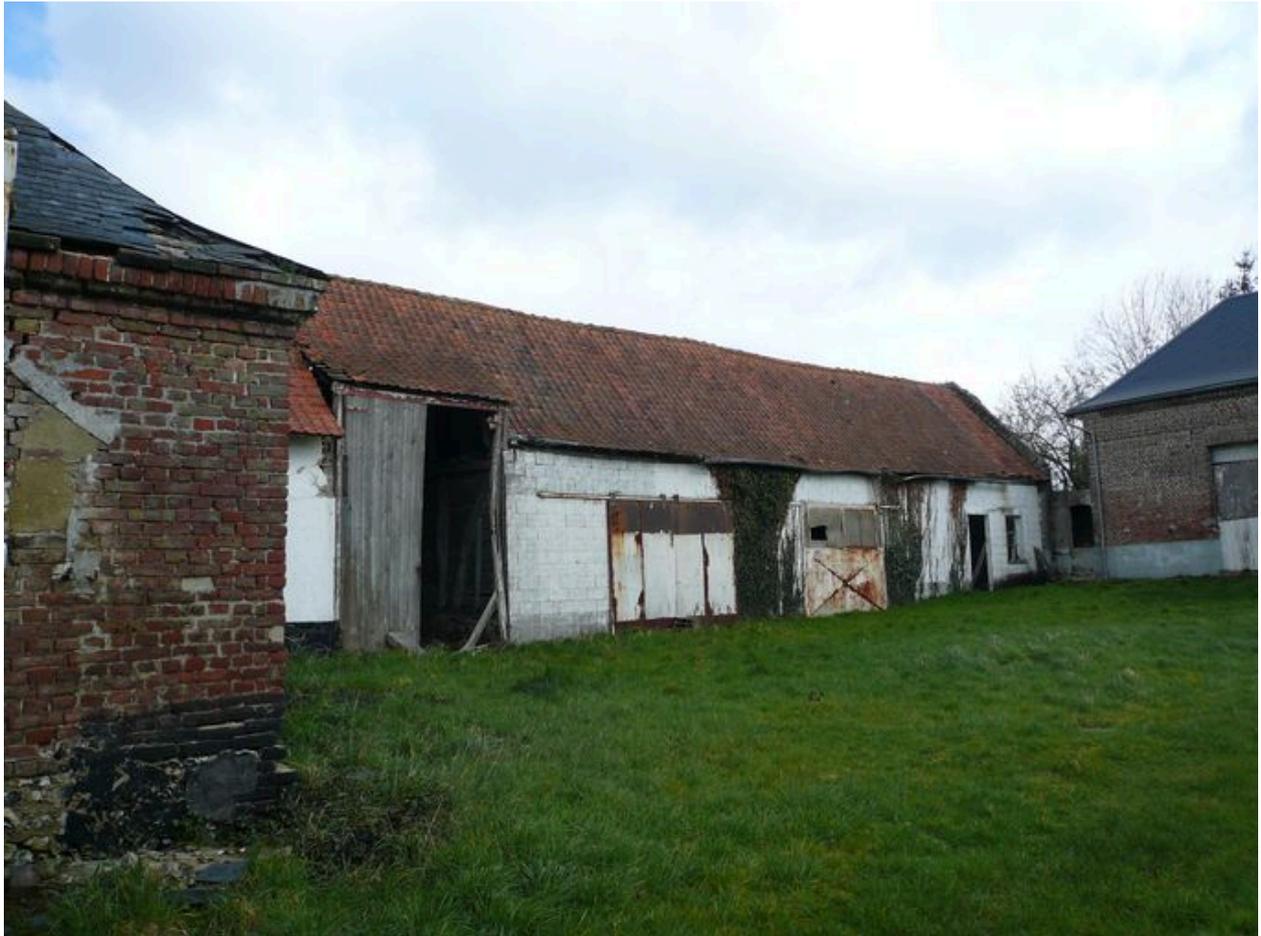
Vue de la grange au nord de la cour.  
Phot. Inès Guérin  
IVR22\_20078005600NUCA

Vue de la grange au nord de la cour.

Les extensions apportées au bâtiment sud ont été effectuées à la limite des 19e et 20e siècles (d'après la couleur des matériaux et la proportions des ouvertures). Cette ferme, malgré les nombreuses modifications qui ont été apportées aux granges, dispose encore d'une architecture relativement cohérente et soignée, essentiellement pour le logis et les bâtiments en brique. Le 4 des fers d'ancrage a été posé à l'envers.

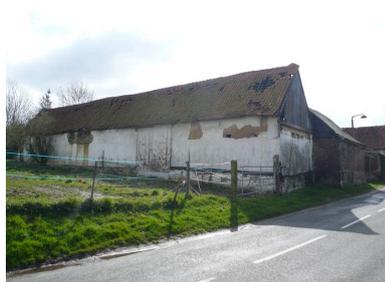
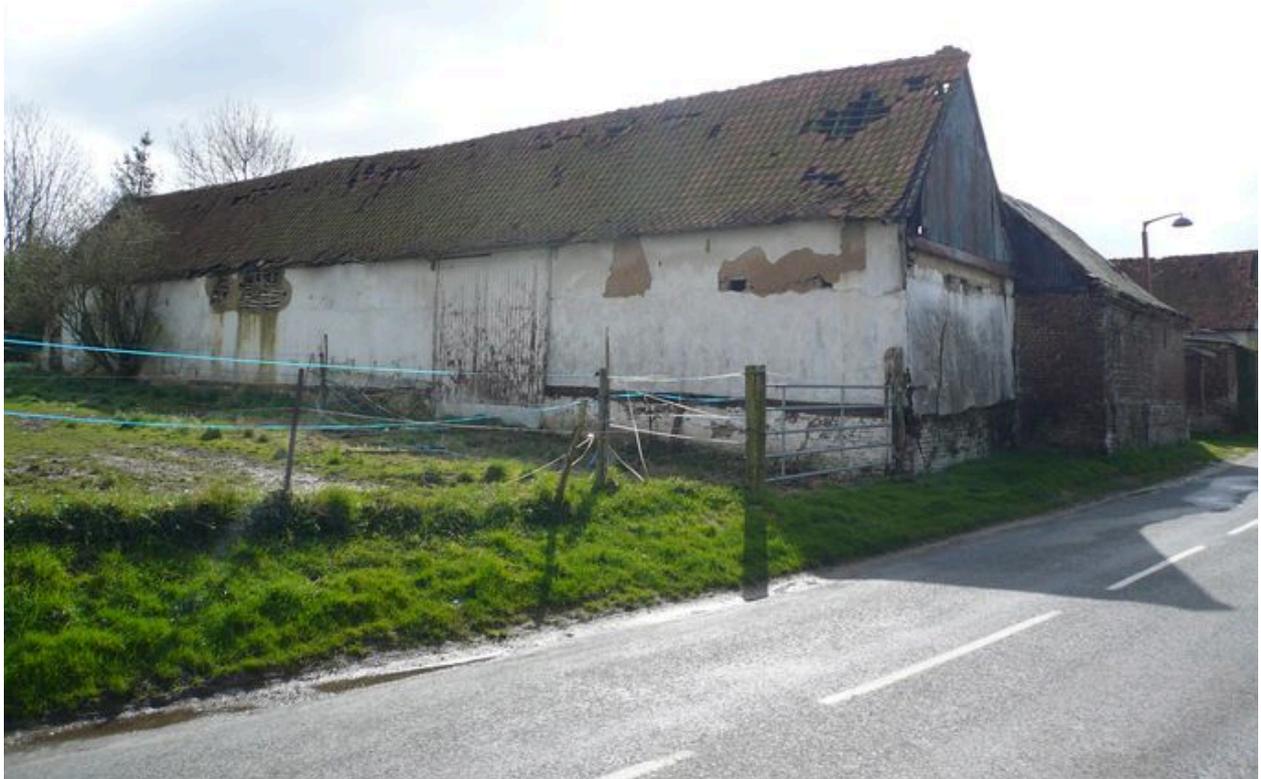
Vue postérieure de la  
grange depuis la pâture.  
Phot. Inès Guérin  
IVR22\_20078005601NUCA

Vue postérieure de la grange depuis la pâture.

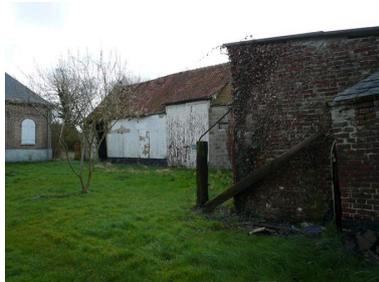
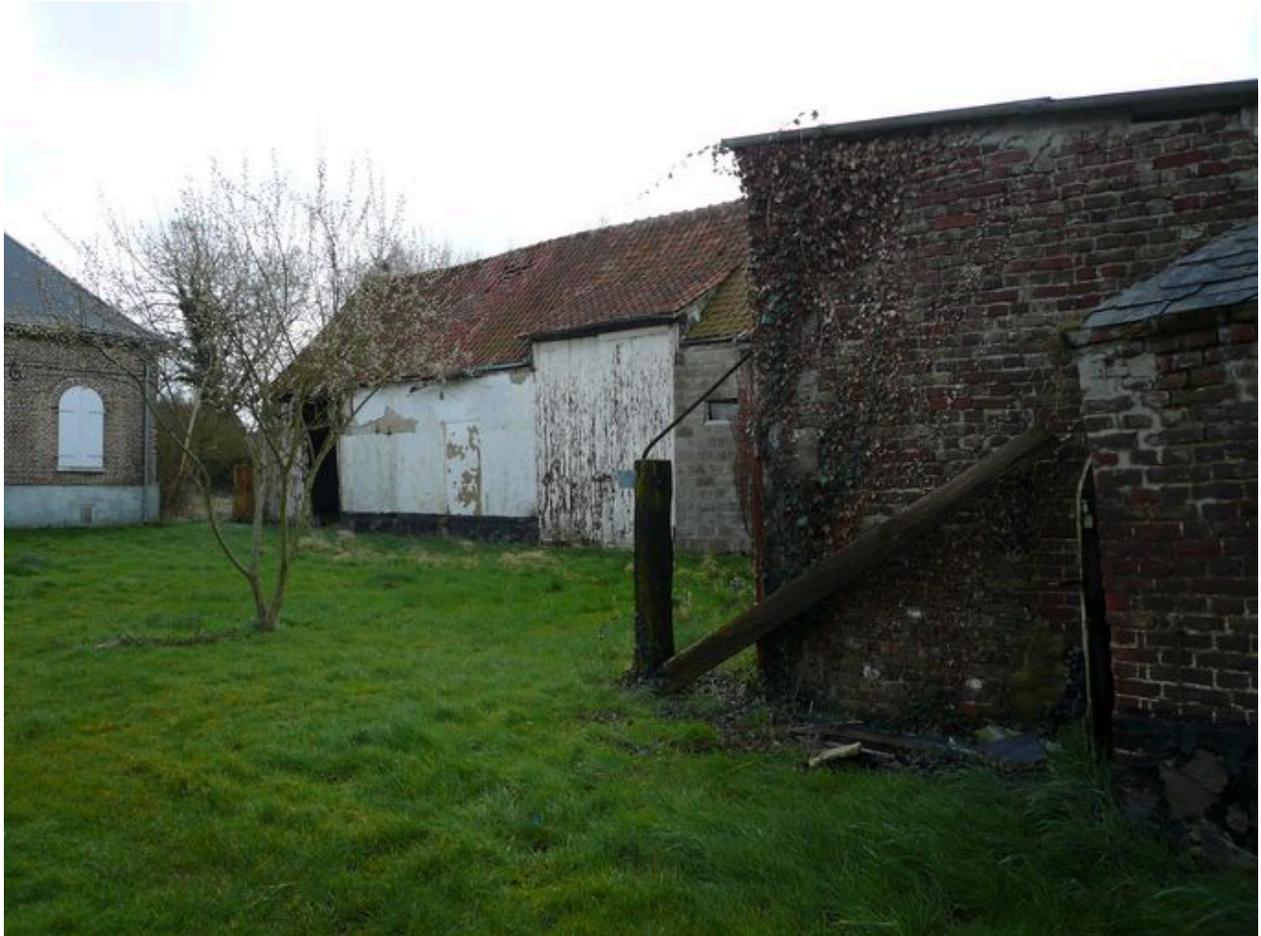
Vue de la grange située  
au sud de la cour.  
Phot. Inès Guérin  
IVR22\_20078005602NUCA

Vue de la grange située au sud de la cour.

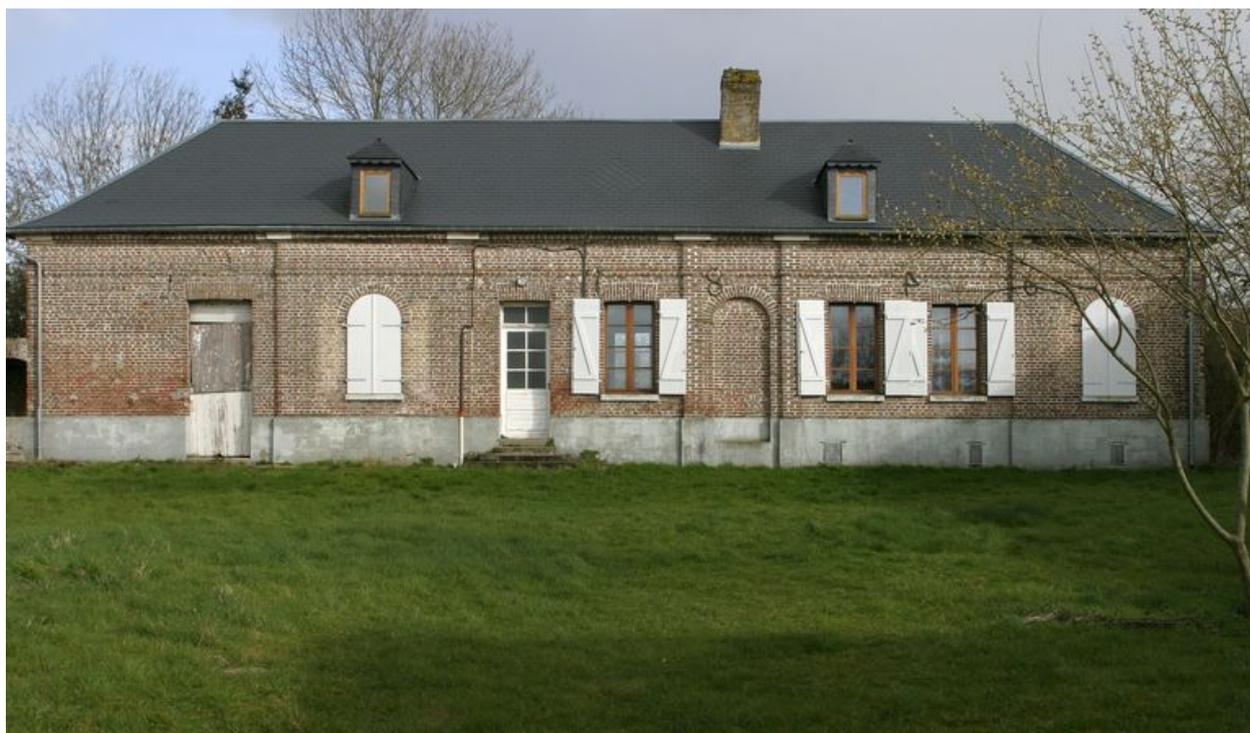
Vue du logis.  
Phot. Irwin Leullier  
IVR22\_20078000154NUCA

Vue du logis.

Cette ferme ne figure pas sur le cadastre napoléonien ; elle a donc été construite après 1833. En effet, les fers d'ancrage du logis indiquent 1846, ce qui pourrait correspondre à la date de construction de l'ensemble architectural.
