Hauts-de-France, Aisne
Saint-Quentin
Ancienne collégiale royale, actuellement basilique Saint-Quentin

Éléments de l'ancien carrelage de sol du sanctuaire

Numéro de dossier : IM02004706
Date de l'enquête initiale : 2010
Date(s) de rédaction : 2010
Cadre de l'étude : enquête thématique régionale la basilique de Saint-Quentin
Degré d'étude : étudié
Référence du dossier Monument Historique : PA00115910

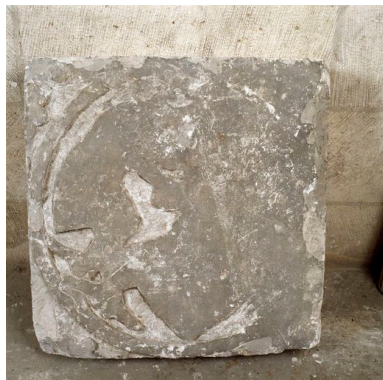
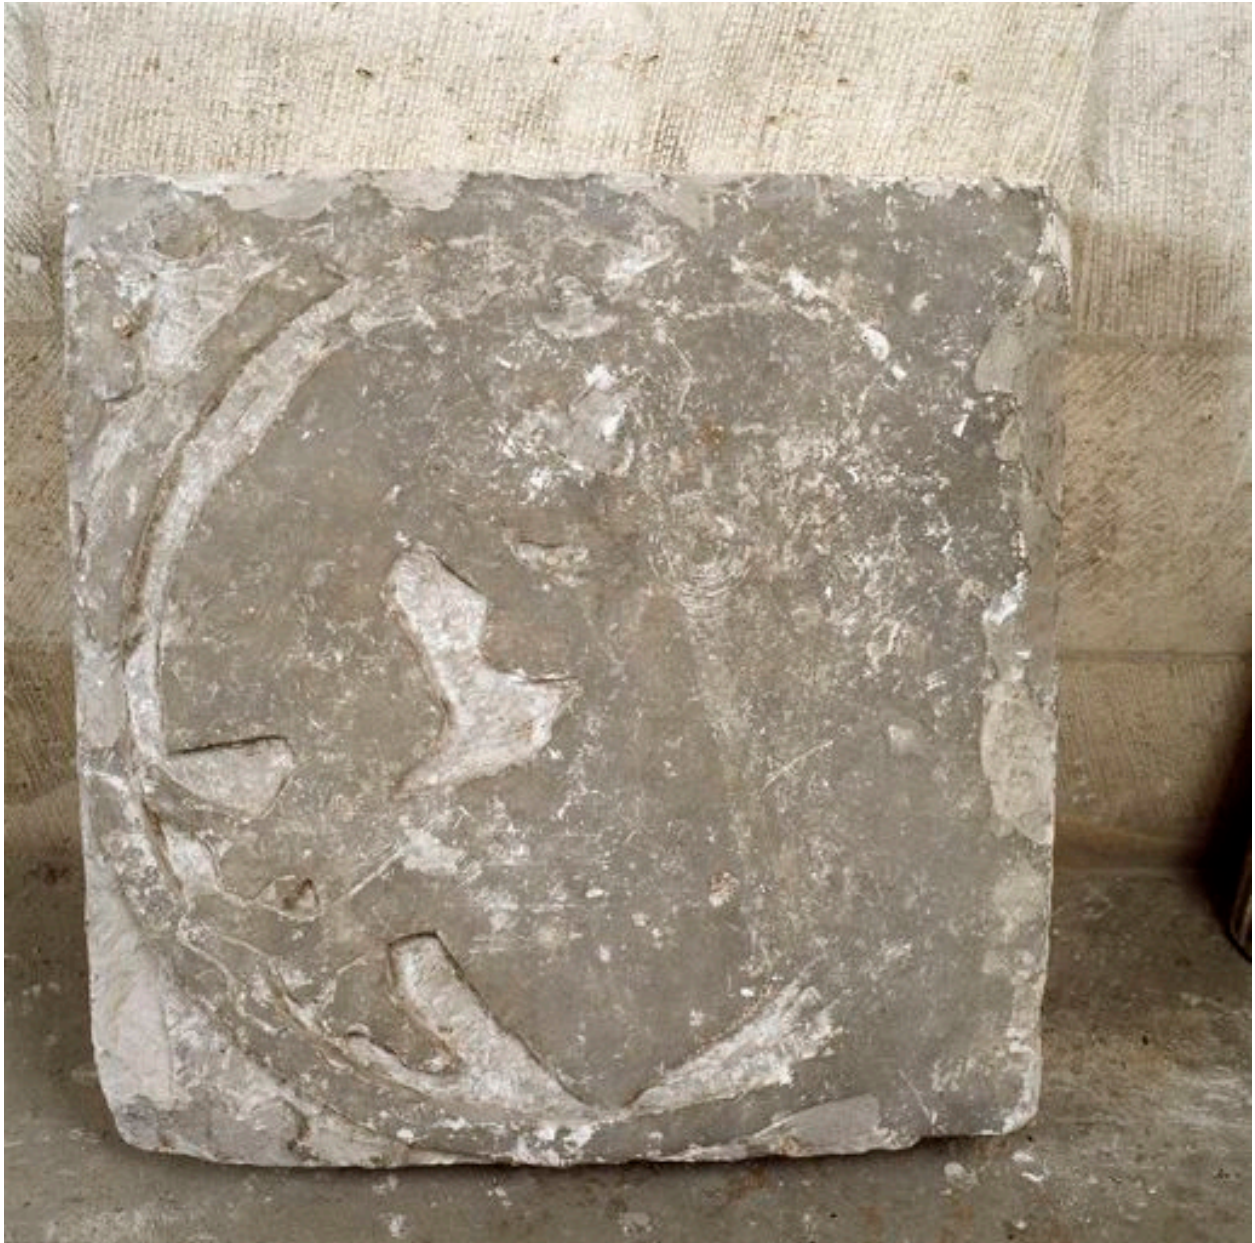
Vue d'une dalle : hommes luttant.
Phot. Thierry Lefébure
IVR22_20100200045XA

Vue d'une dalle : hommes luttant.

Chacune des représentations est inscrite dans un cercle. Tous les sujets sont vus de profil ou de trois-quarts. Une des dalles montre deux hommes luttant, dans lesquels Pierre Bénard a voulu voir Jacob luttant avec l'ange. Néanmoins, la dalle est trop usée pour qu'on puisse reconnaître les personnages de cette lutte. S'il s'agit d'un passage de l'Écriture, il pourrait également s'agir de Caïn tuant Abel ou de toute autre affrontement symbolisant un combat spirituel. Une autre dalle est occupée par un homme jeune, la fronde à la main, représentation possible de David. Les autres dalles accueillent, soit des animaux sauvages, soit des oiseaux ou des hybrides monstrueux. Un félin, lionne ou panthère, semble dévorer un oiseau à longue queue, Un dragon cornu est attaqué par un oiseau à tête de chien. Plusieurs dalles sont occupées par un oiseau à queue de serpent, sans doute un basilic. Ces animaux fantastiques, fréquemment représentés à l'époque médiévale, sont considérés comme des symboles du mal et des passions mauvaises.

Ces dalles et fragments de dalles ne sont que quelques éléments d'un dallage qui a disparu. La surface des pierres est fortement usée. Le matériau coloré qui occupait les creux a disparu.

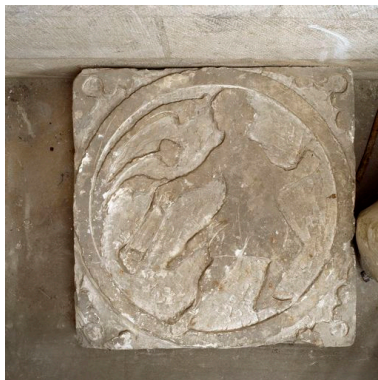
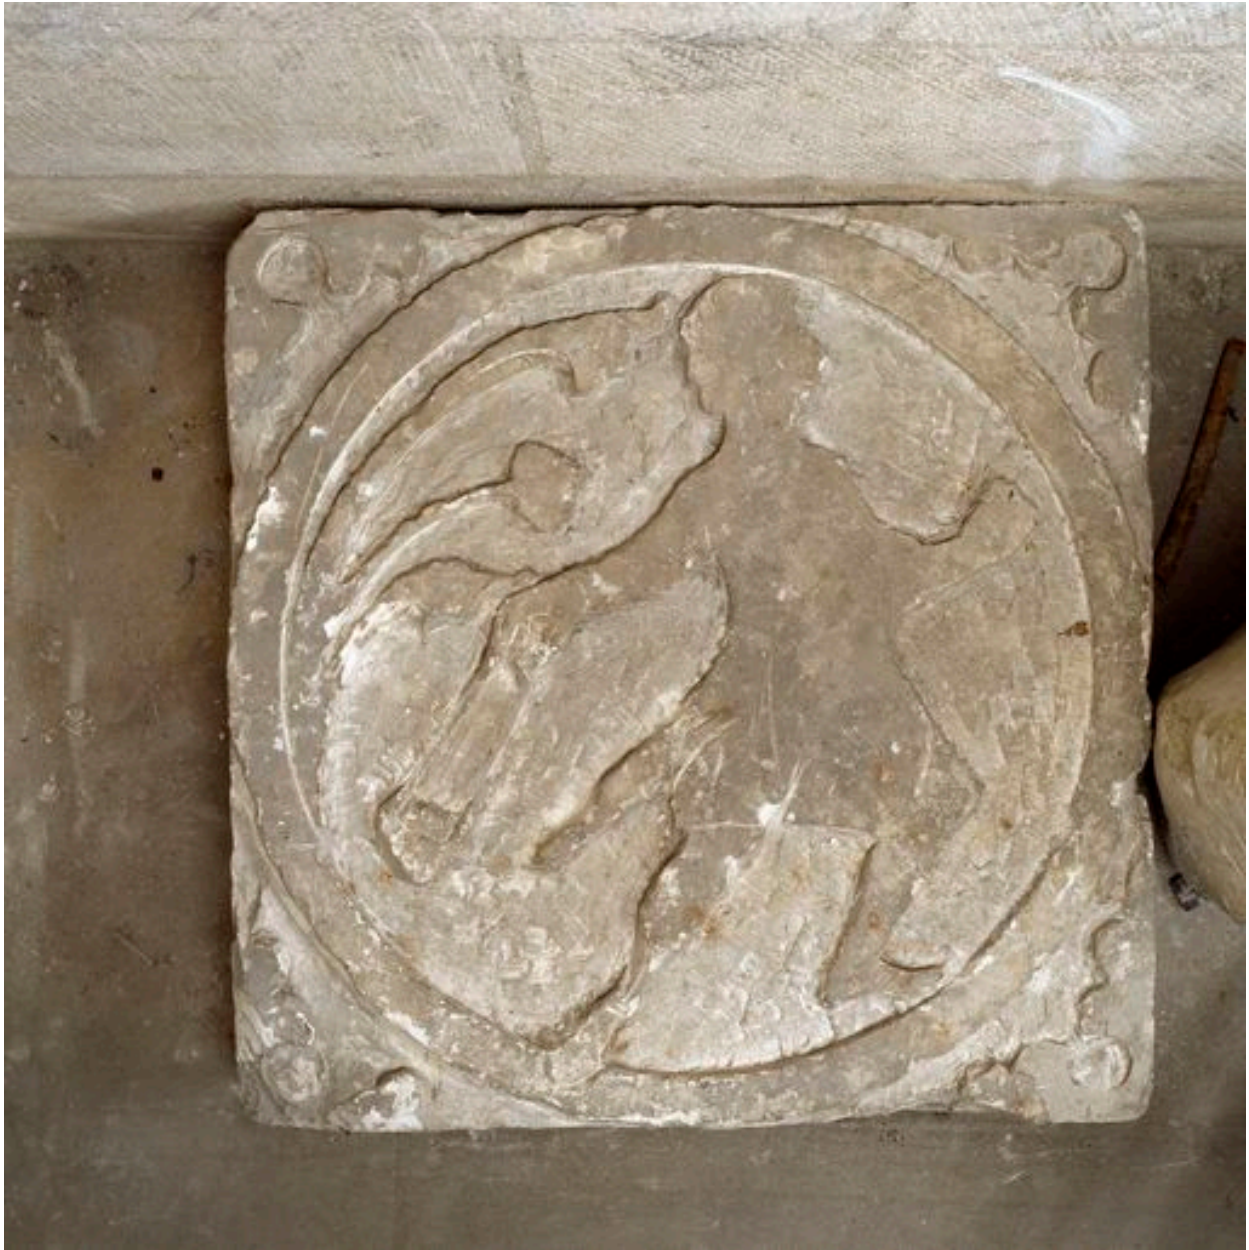
Vue d'une dalle : David
(?) avec sa fronde.
Phot. Thierry Lefébure
IVR22_20100200047XA

Vue d'une dalle : David (?) avec sa fronde.

L = 52 ; la = 52 ; h = 13. Mesures du carreau orné par la représentation supposée de David. La largeur et la longueur des carreaux entiers varient de 50 à 52 cm. Leur hauteur peut fluctuer de 12 à 15 cm.

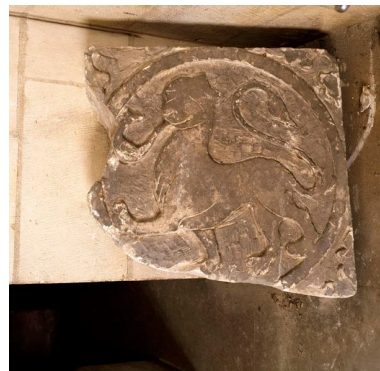
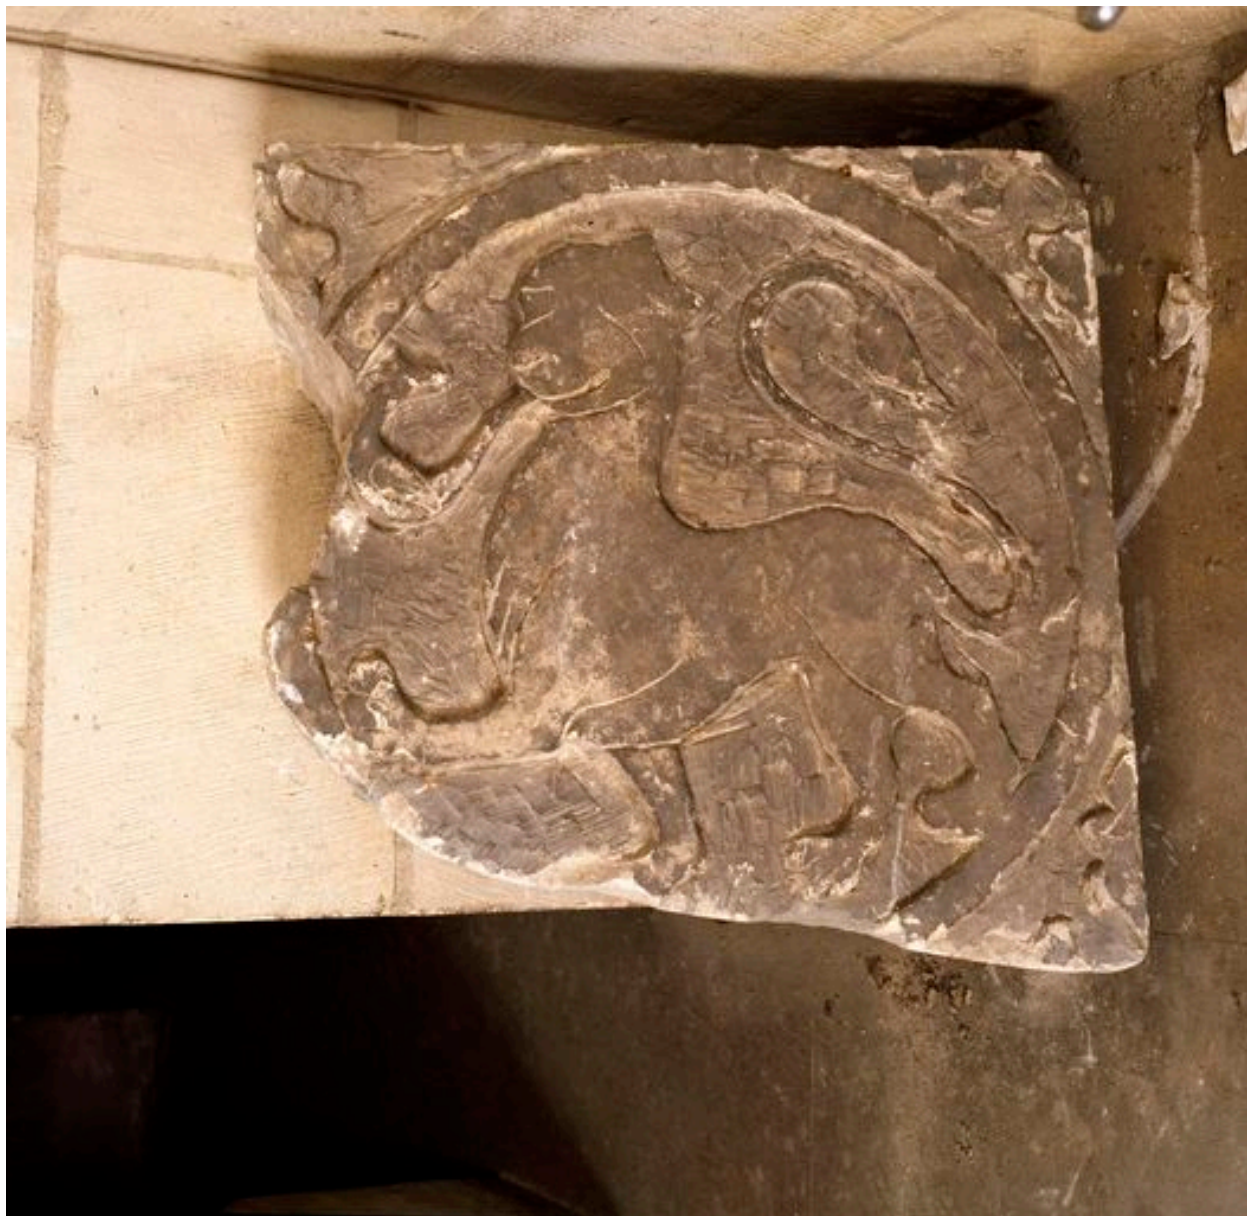
Vue d'une dalle : félin
dévorant un oiseau.
Phot. Thierry Lefébure
IVR22_20100200046XA

Vue d'une dalle : félin dévorant un oiseau.

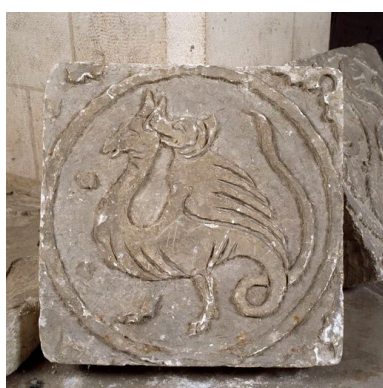
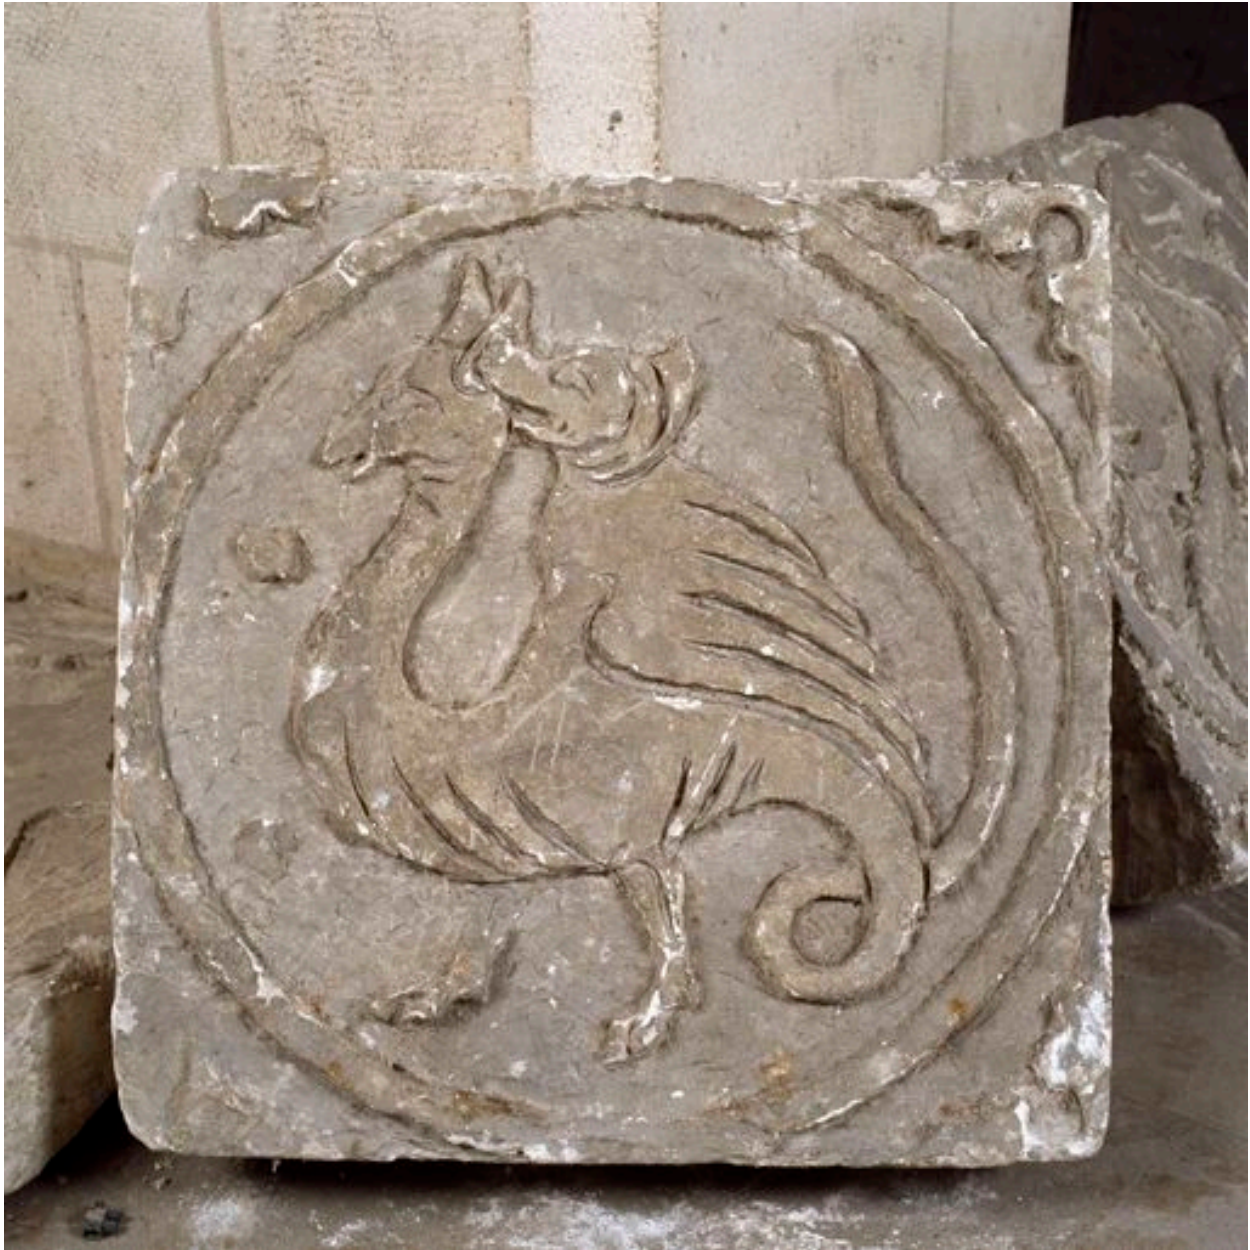
Vue d'une dalle : dragon attaqué
par un oiseau à tête de chien.
Phot. Thierry Lefébure
IVR22_20100200050XA

Vue d'une dalle : dragon attaqué par un oiseau à tête de chien.

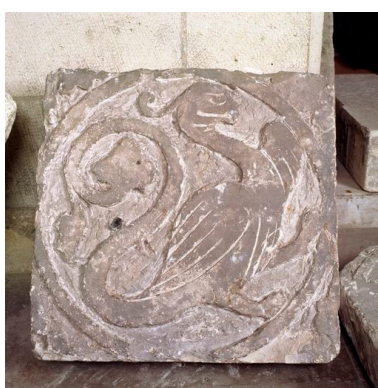
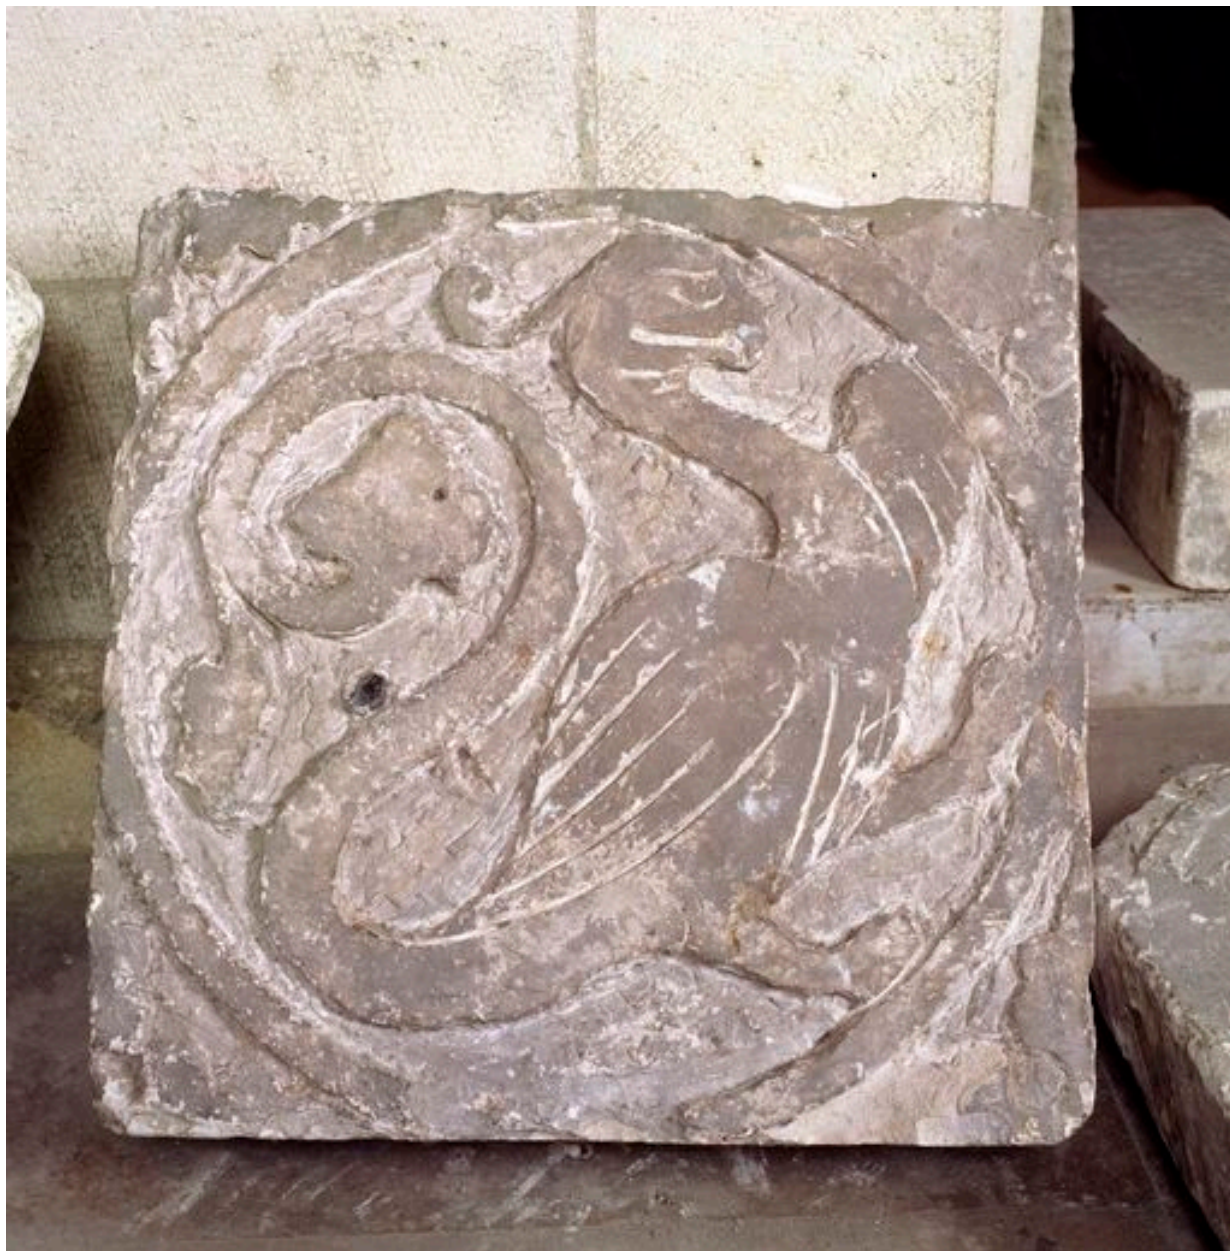
Vue d'une dalle : basilic.
Phot. Thierry Lefébure
IVR22_20100200051XA

Vue d'une dalle : basilic.

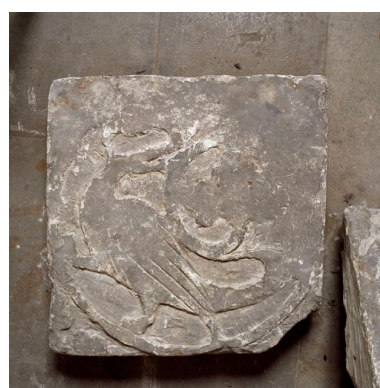
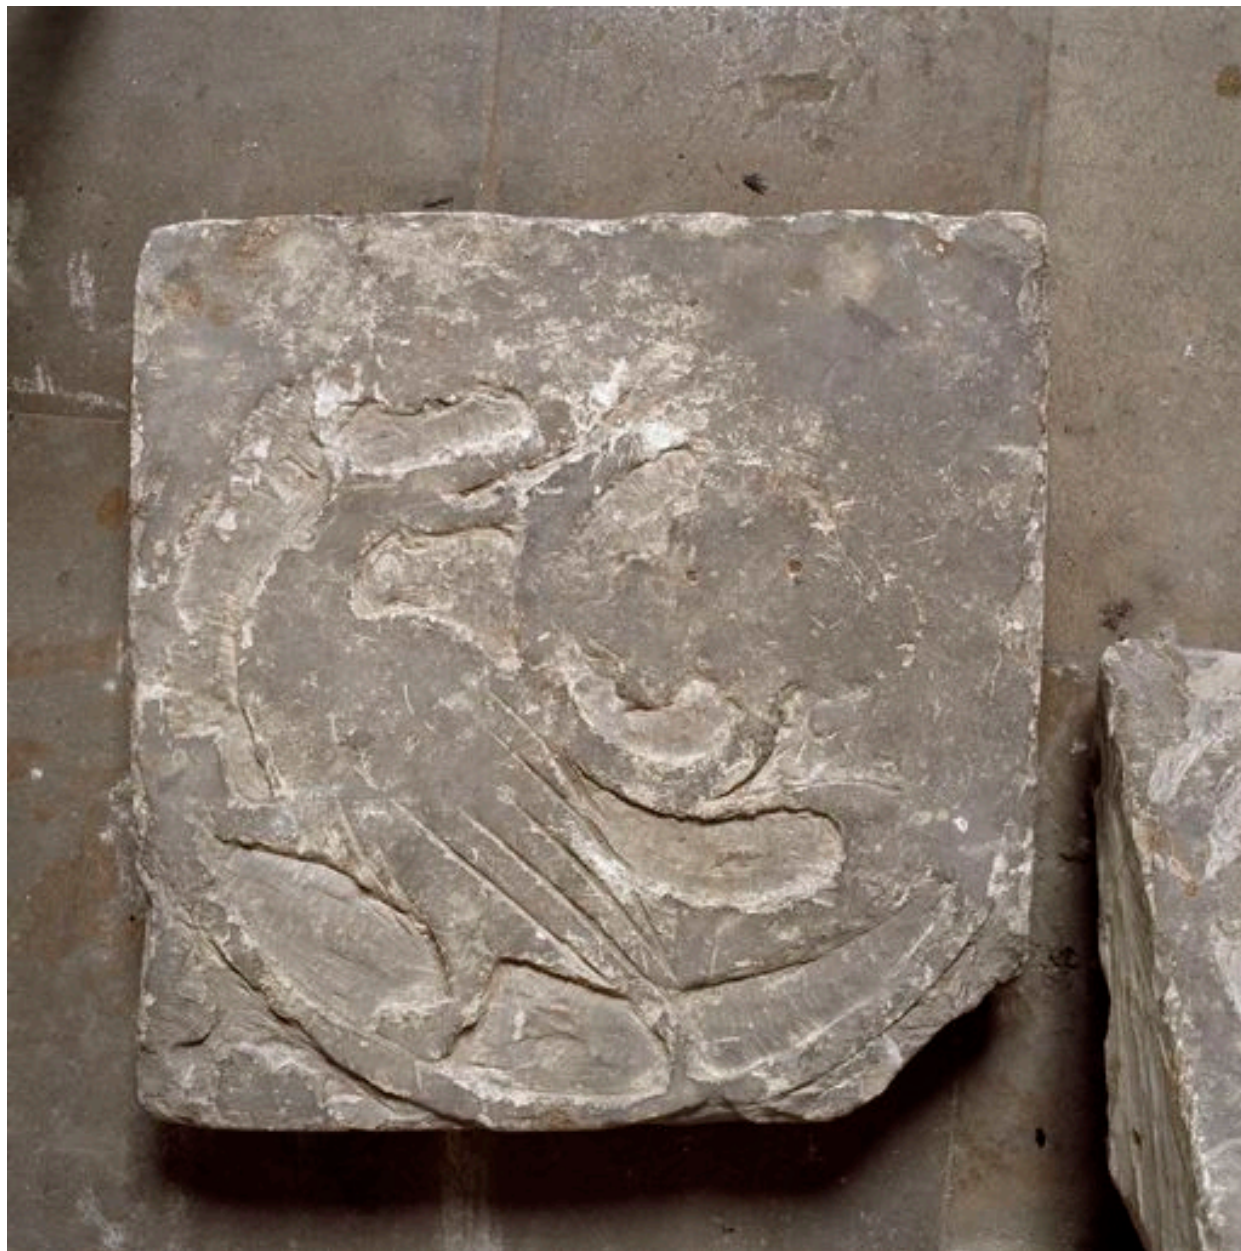
Vue d'une dalle : basilic.
Phot. Thierry Lefébure
IVR22_20100200048XA

Vue d'une dalle : basilic.

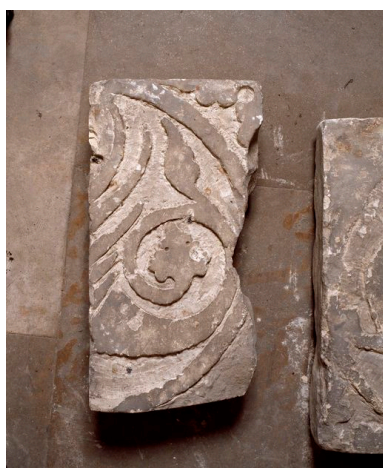
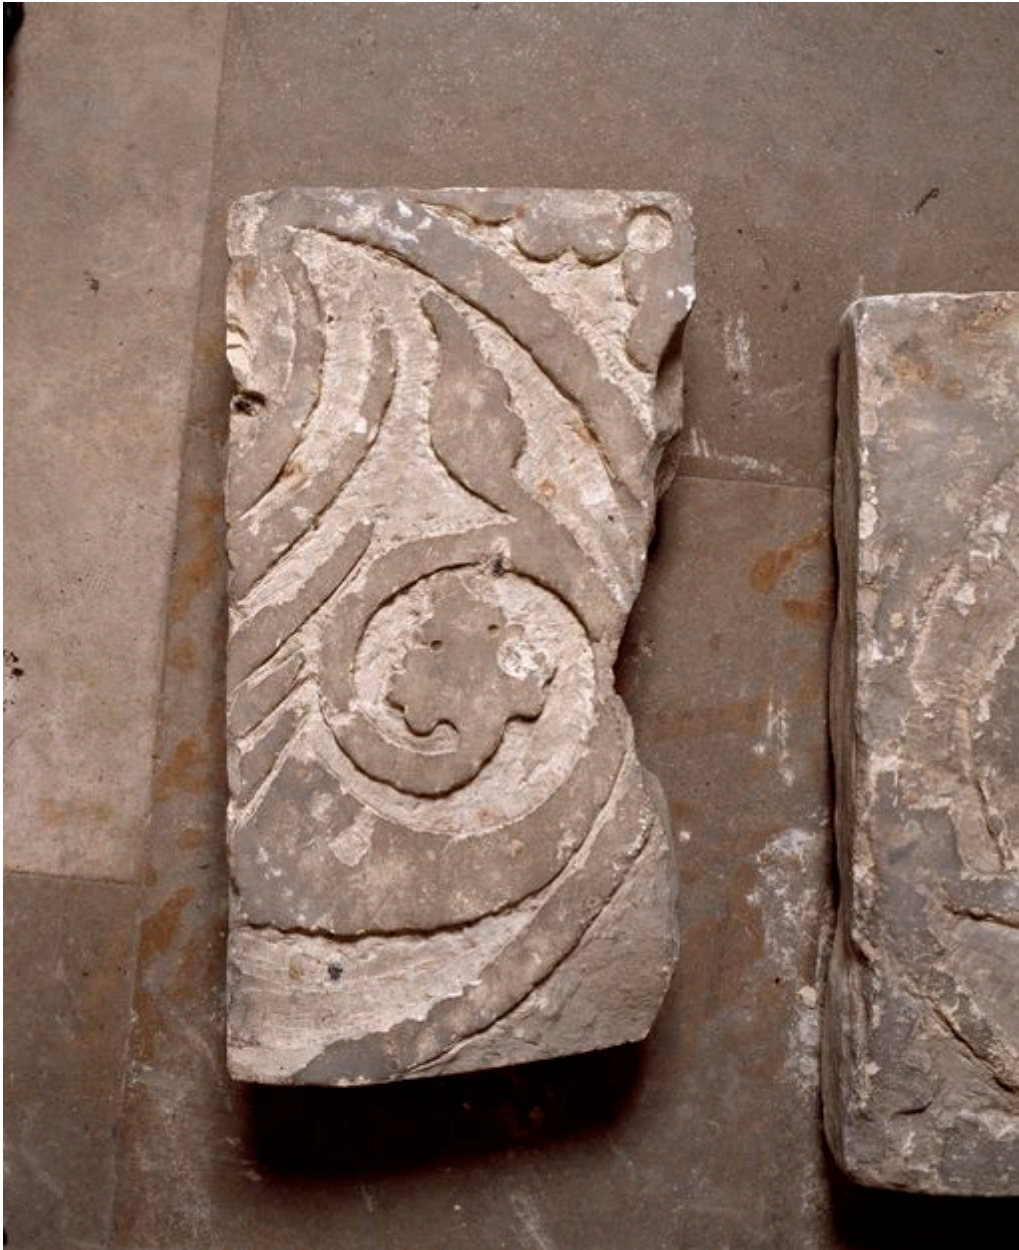
Fragment de dalle : basilic.
Phot. Thierry Lefébure
IVR22_20100200049XA

Fragment de dalle : basilic.
