Hauts-de-France, Aisne
Vassogne
1 rue des Fermes

Ferme

Numéro de dossier : IA02002001
Date de l'enquête initiale : 2003
Date(s) de rédaction : 2003
Cadre de l'étude : patrimoine de la Reconstruction Chemin des Dames
Degré d'étude : étudié

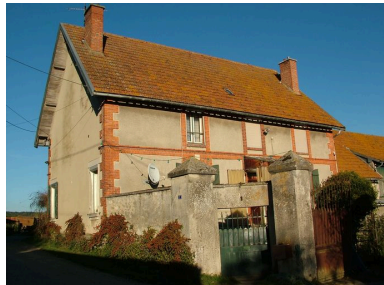
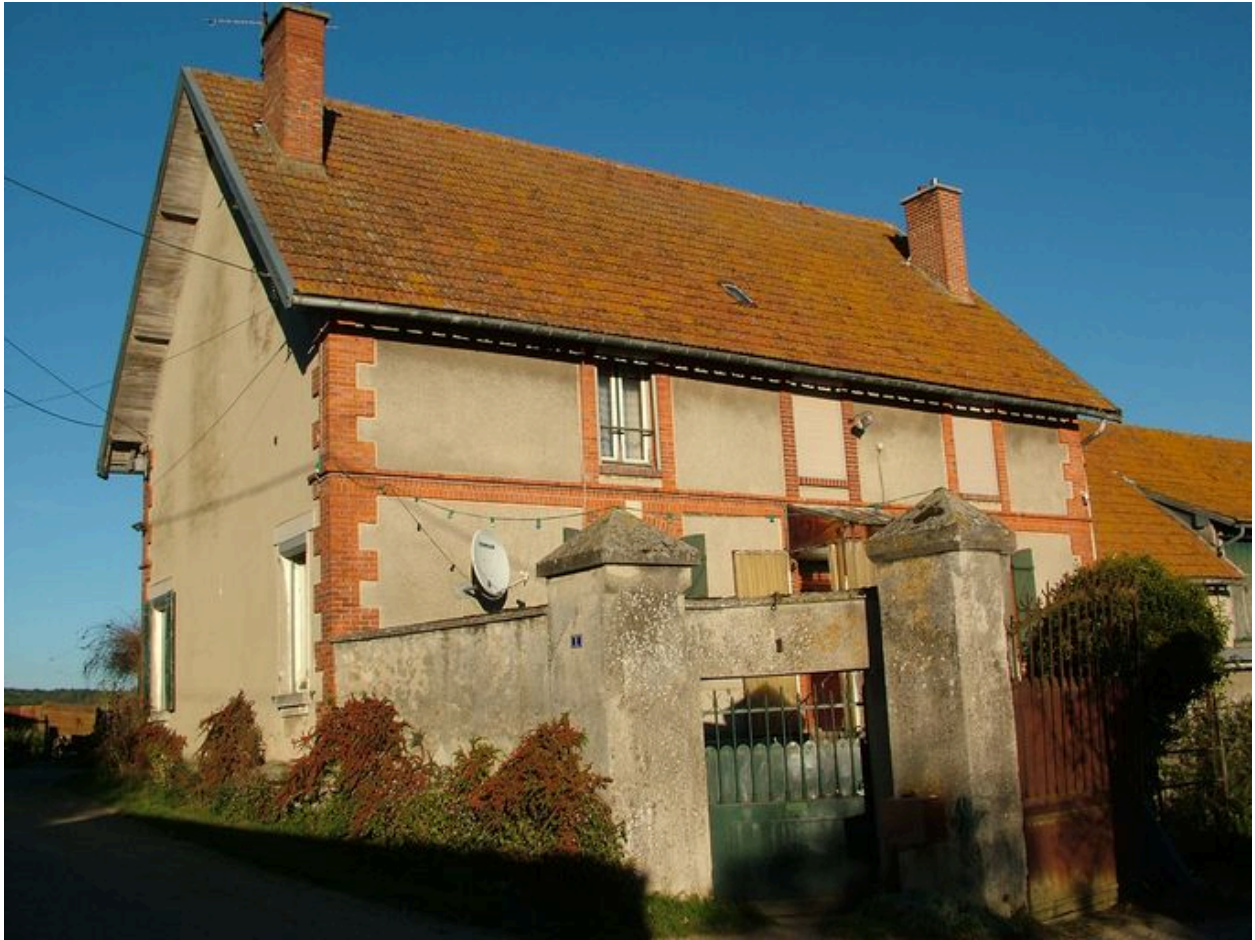
Vue du logis.
Phot. Irwin Leullier
IVR22_20050201095NUCA

Vue du logis.

Ce complexe agricole est situé, comme plusieurs autres, dans le bas du village. Les bâtiments disposés autour d'une cour constituent un espace clos, ceint d'un muret de protection. Le logis occupe la partie nord de la propriété. Entièrement recouvert d'un enduit gris, il bénéficie de la présence d'un étage. La brique, disposée aux chaînes d'angles harpées, remplit un rôle tant architectural que décoratif. L'écurie est située dans le prolongement du logis. La grange est au fond de la cour en retour d'équerre. La laiterie est au coin. L'étable, l'écurie des vaches, la porcherie, surmontées du grenier à foin, constituent la construction à droite. Enfin, donnant sur la rue, les clapiers complètent le quatrième côté.

Matériau(x) du gros-oeuvre, mise en oeuvre et revêtement : ciment ; brique ; moellon
Matériau(x) de couverture : tuile
Plan : plan rectangulaire régulier
Étage(s) ou vaisseau(x) : sous-sol, rez-de-chaussée surélevé, 1 étage carré, étage de comble
Type(s) de couverture : toit en pavillon

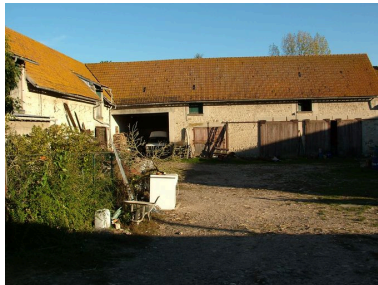
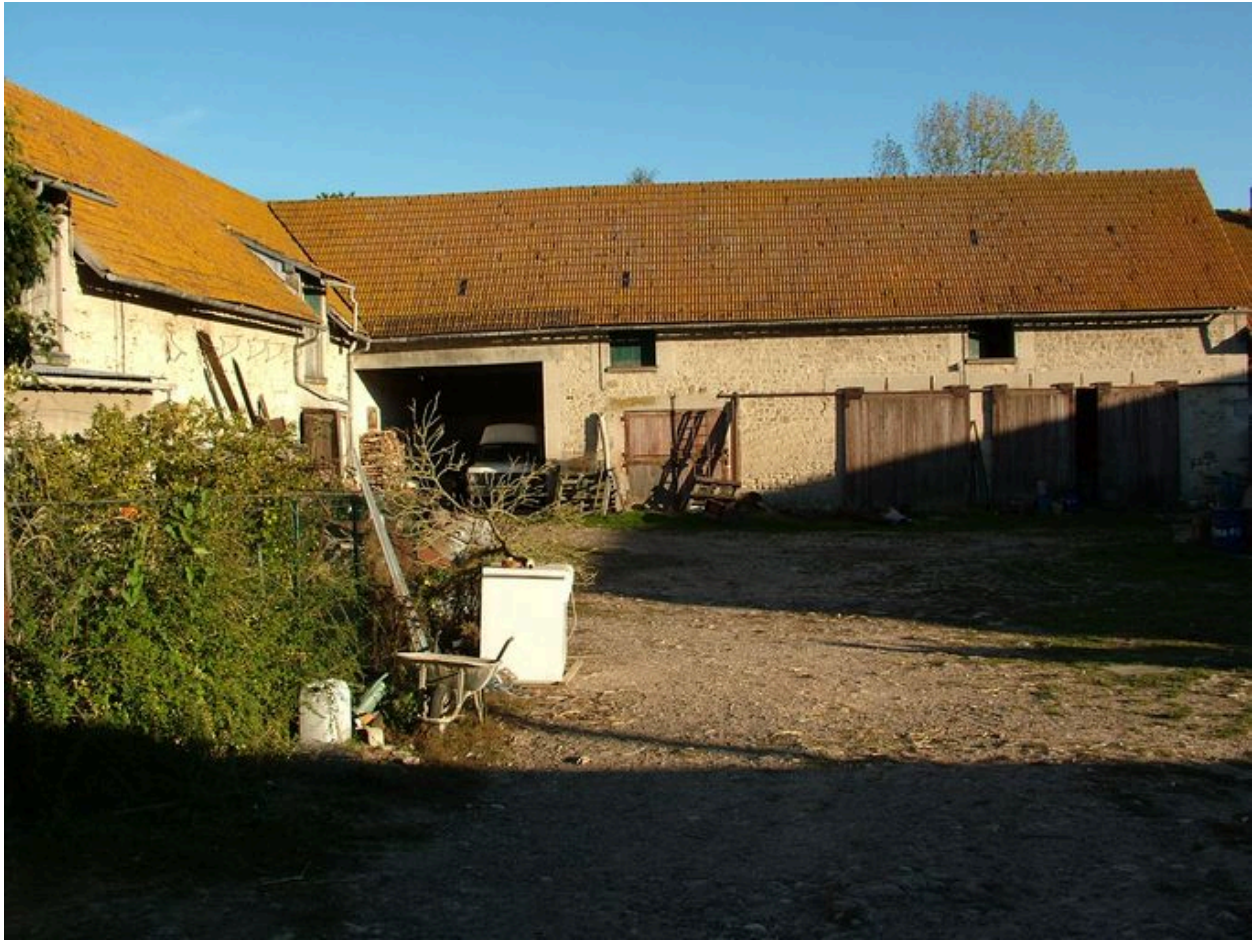
Vue des bâtiments agricoles.
Phot. Irwin Leullier
IVR22_20050201096NUCA

Vue des bâtiments agricoles.
