Hauts-de-France, Oise  
Longueil-Sainte-Marie  
le Port-Salut

## Ancienne sucrerie de betteraves du Port-Salut E. Peters et Cie

Numéro de dossier : IA60001082  
Date de l'enquête initiale : 1990  
Date(s) de rédaction : 1999  
Cadre de l'étude : patrimoine industriel arrondissement de Compiègne  
Degré d'étude : étudié

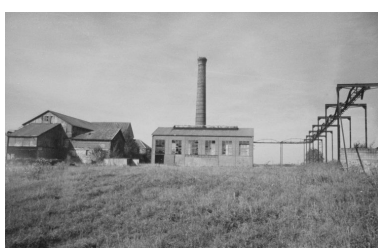
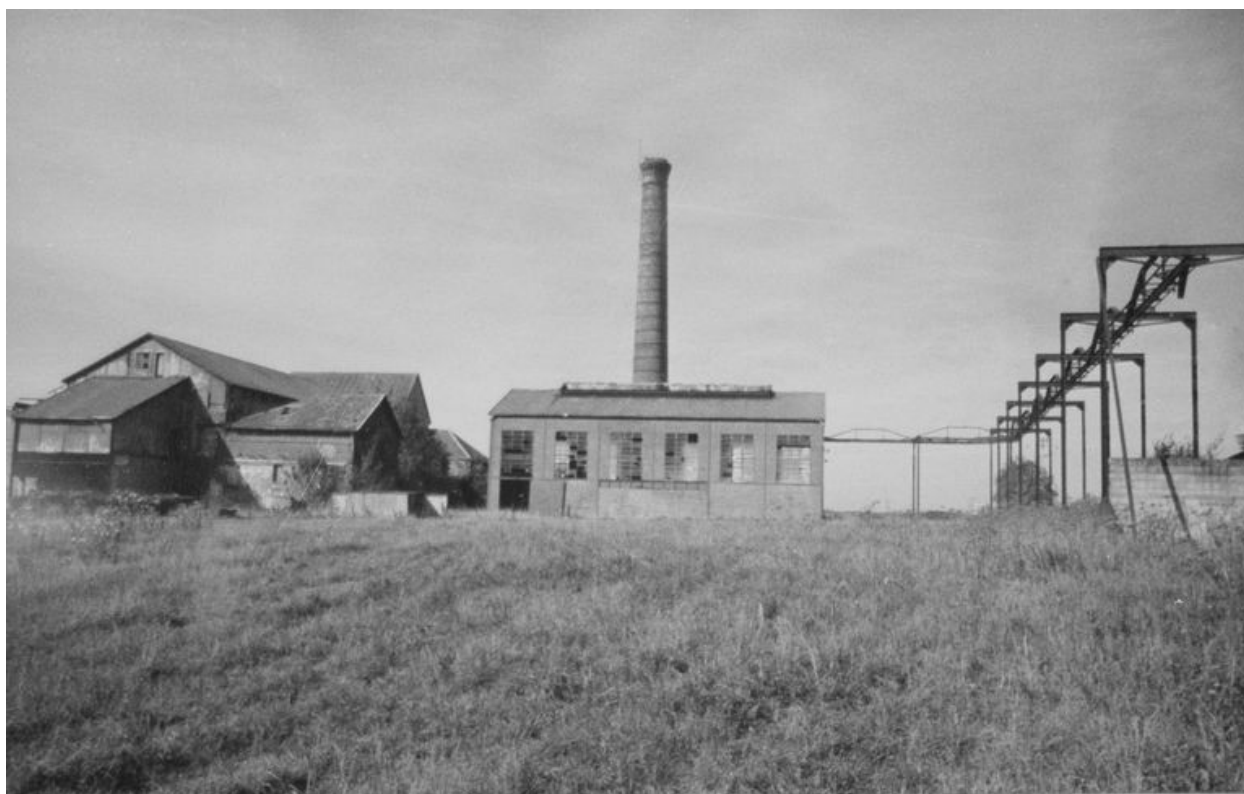
Vue de la chaufferie et du  
transporteur aérien, vers 1950 (AP).  
Phot. Bertrand Fournier  
IVR22\_19996001497ZB

Vue de la chaufferie et du transporteur aérien, vers 1950 (AP).

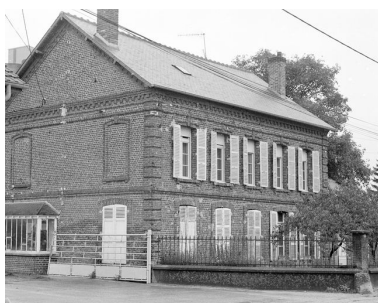
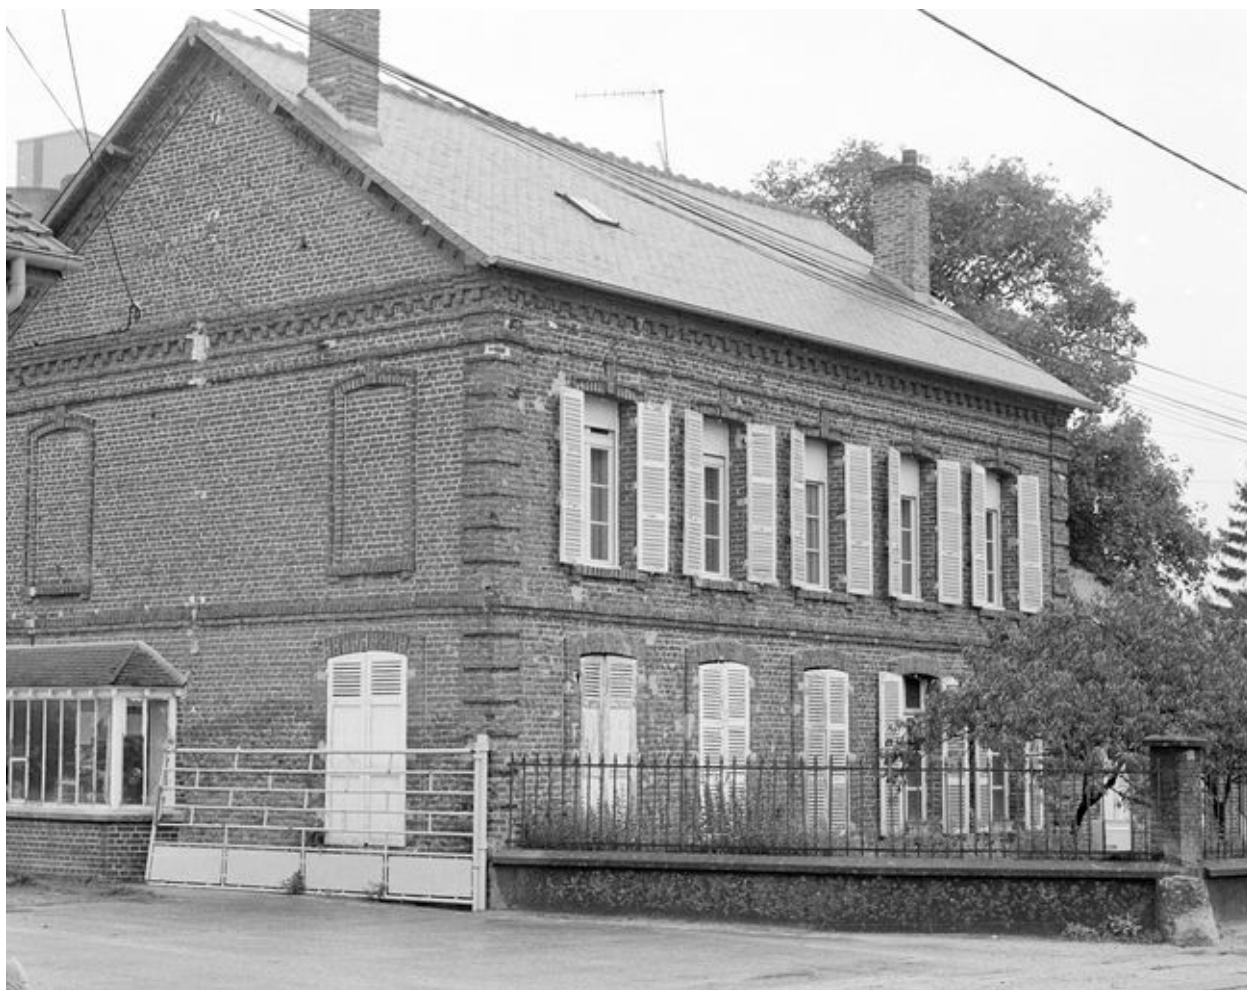
Bureaux de l'ancienne sucrerie Peters.  
Phot. Bertrand Fournier  
IVR22\_19996001429Z

Bureaux de l'ancienne sucrerie Peters.

Cet ensemble industriel a perdu les éléments constituant principaux de son organisation. Il demeure néanmoins quelques constructions, élevées en pan de fer hourdis de brique ou en brique uniquement, pour les logements ouvriers et les bureaux. Ces bâtiments comportent un étage carré et sont couverts de toit à longs pans et pignons couverts. Ceux des logements ouvriers sont en tuile mécanique ; les bureaux sont couverts en ardoise, et les parties agricoles en tôles ondulées.

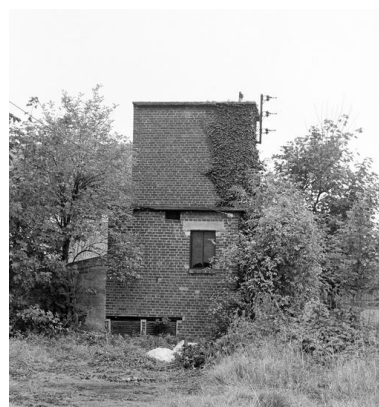
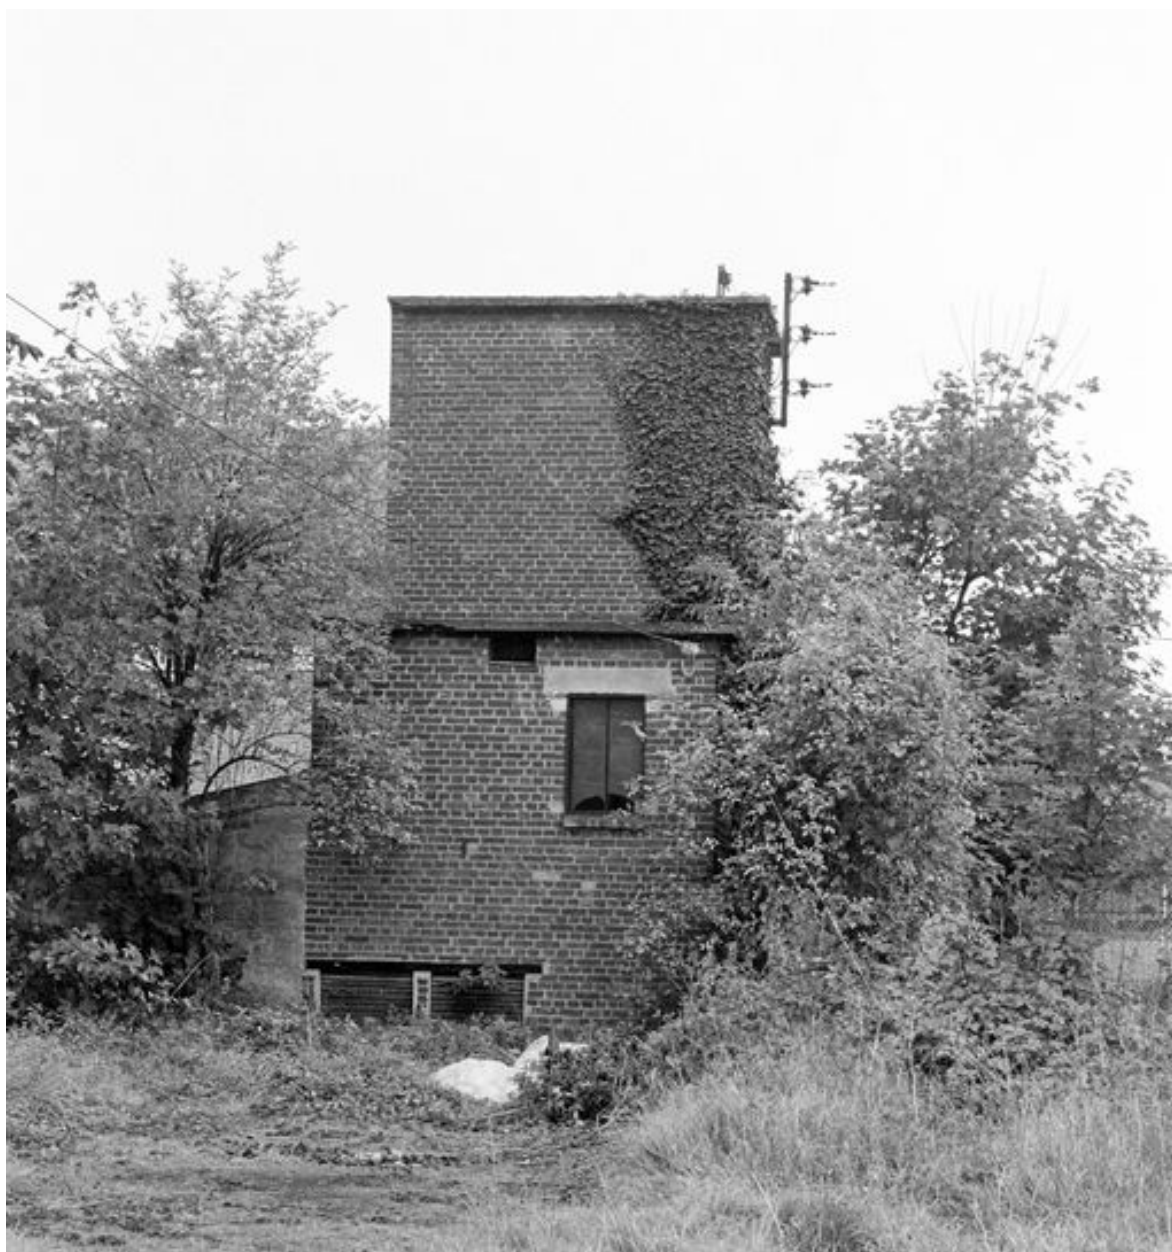
Transformateur électrique.  
Phot. Bertrand Fournier

Transformateur électrique.
