Hauts-de-France, Oise
Le Gallet
7 rue du Pressoir

Ancienne ferme, aujourd'hui demeure

Numéro de dossier : IA60005265

Cadre de l'étude : inventaire topographique Communauté de communes Oise Picarde

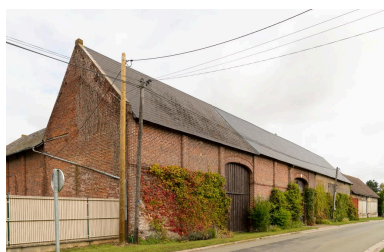
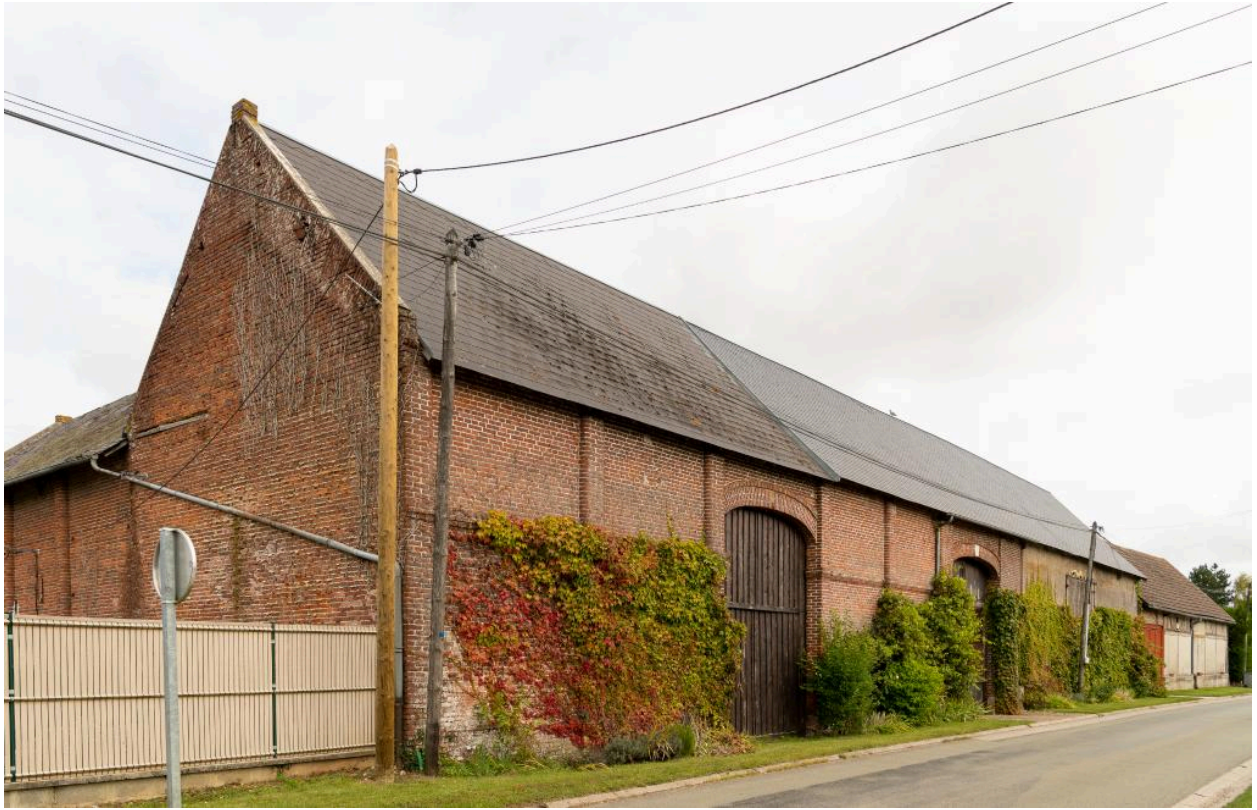
Vue des bâtiments agricoles alignés sur la rue depuis le sud-ouest.
Phot. Marc Kérignard
IVR32_20216001118NUCA

Vue des bâtiments agricoles alignés sur la rue depuis le sud-ouest.

La grange ainsi que l'entrée charretière sont alignées sur la rue. Un passage charretier et une porte piétonne permettent de pénétrer dans la cour de la ferme. Sur le côté occidental de la parcelle se trouve le bâtiment des anciennes étables ainsi que le logement des domestiques. L'ensemble de ces constructions est en brique. Les toits, couverts d'ardoises sont constitués de longs pans et ont leurs pignons découverts.

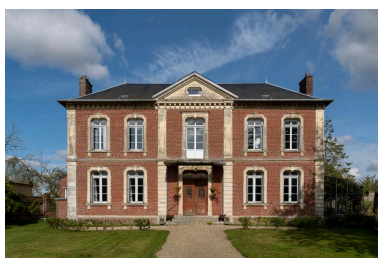
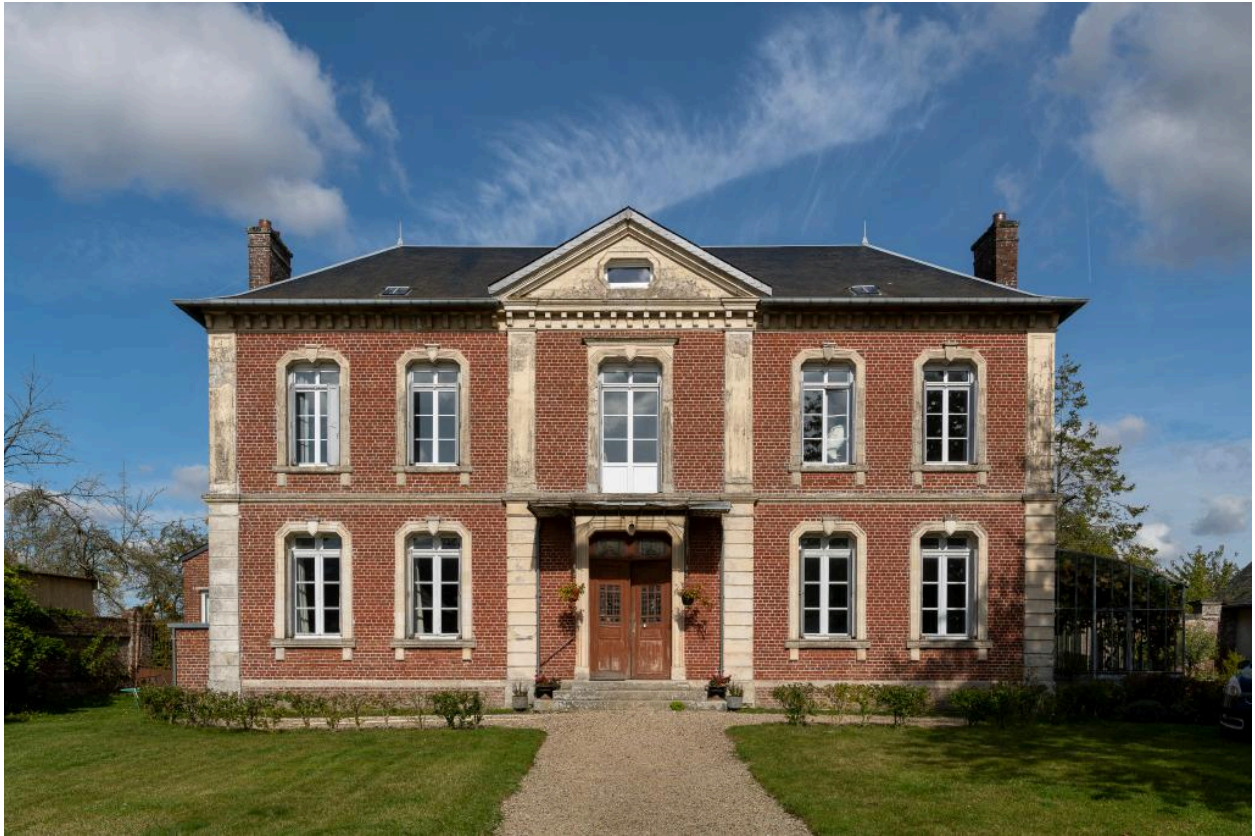
Vue générale du logis depuis le sud.
Phot. Marc Kérignard
IVR32_20216001184NUCA

Vue générale du logis depuis le sud.

Le logis comporte trois niveaux dont un rez-de-chaussée surélevé, un étage carré et un étage de comble. L'édifice est construit principalement en brique et des pierres sont employées pour les chambranles cannelés des ouvertures ainsi que pour les chaînages d'angle et les pilastres soutenant le fronton triangulaire de la travée centrale. Côté sud, la façade ordonnancée comprend cinq travées dont une travée centrale constituant l'entrée et formant un avant-corps. La façade côté jardin comprend trois travées. Celle qui se trouve au centre forme un avant-corps encadré de pilastres et couronné par un fronton triangulaire percé d'un oculus. Au premier niveau de cette même travée, une avancée à trois pans a permis l'aménagement d'un balcon au premier étage. Une porte-fenêtre permet d'accéder au jardin. Une serre flanque le côté oriental du logis. Les toits couverts d'ardoise sont à longs pans et croupes.

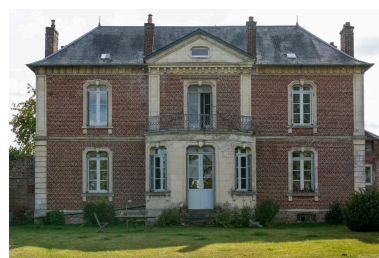
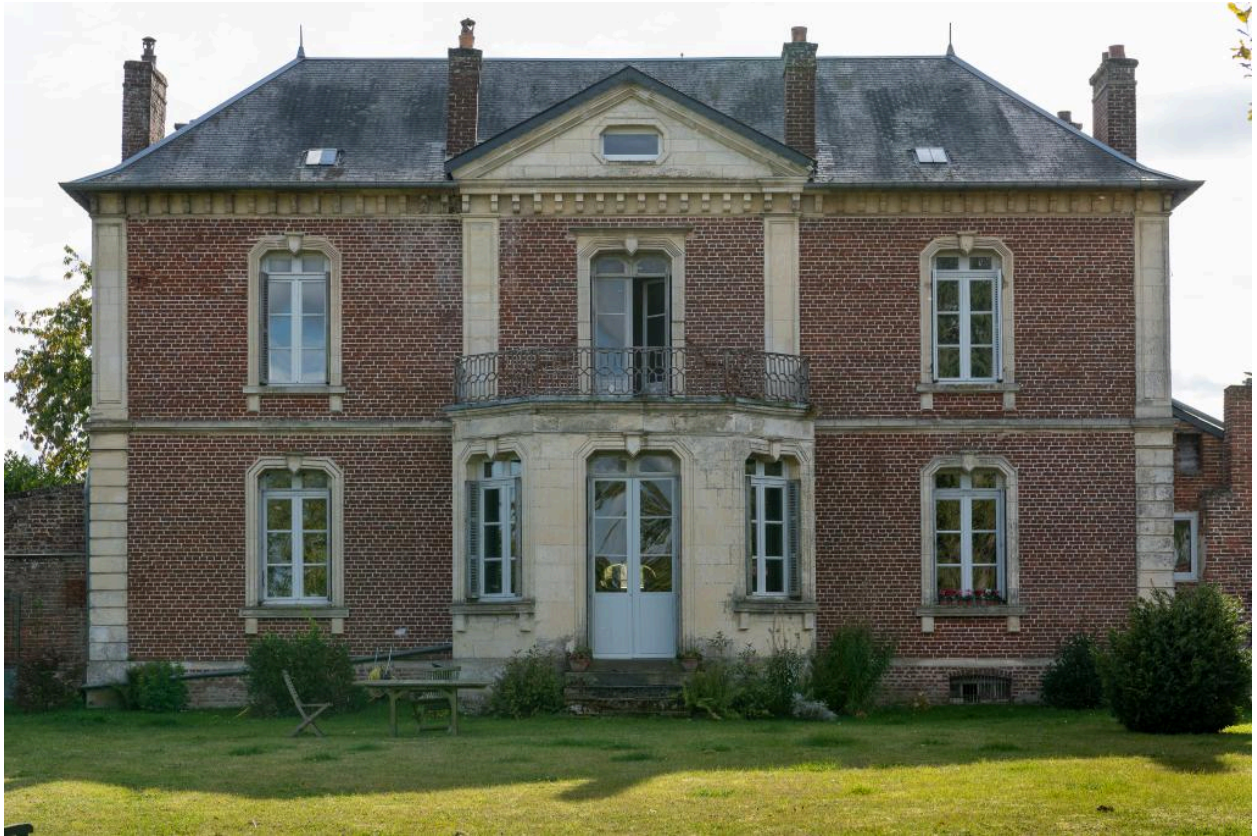
Vue générale du logis depuis le nord.
Phot. Marc Kérignard
IVR32_20216001189NUCA

Vue générale du logis depuis le nord.

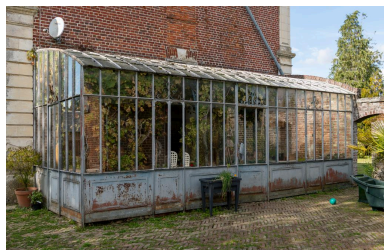
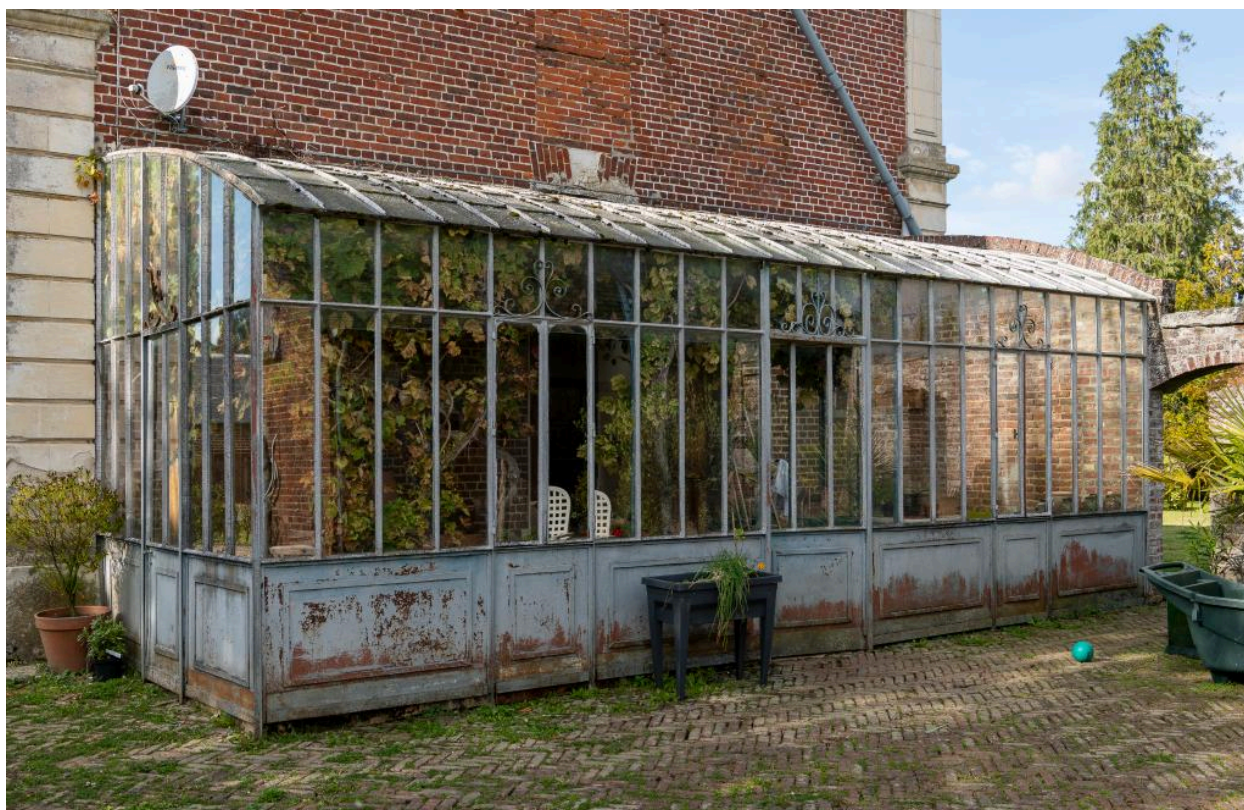
Serre contre le pignon est du logis.
Phot. Marc Kérignard
IVR32_20216001186NUCA

Serre contre le pignon est du logis.

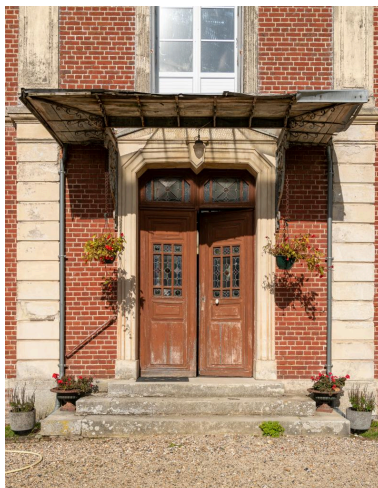
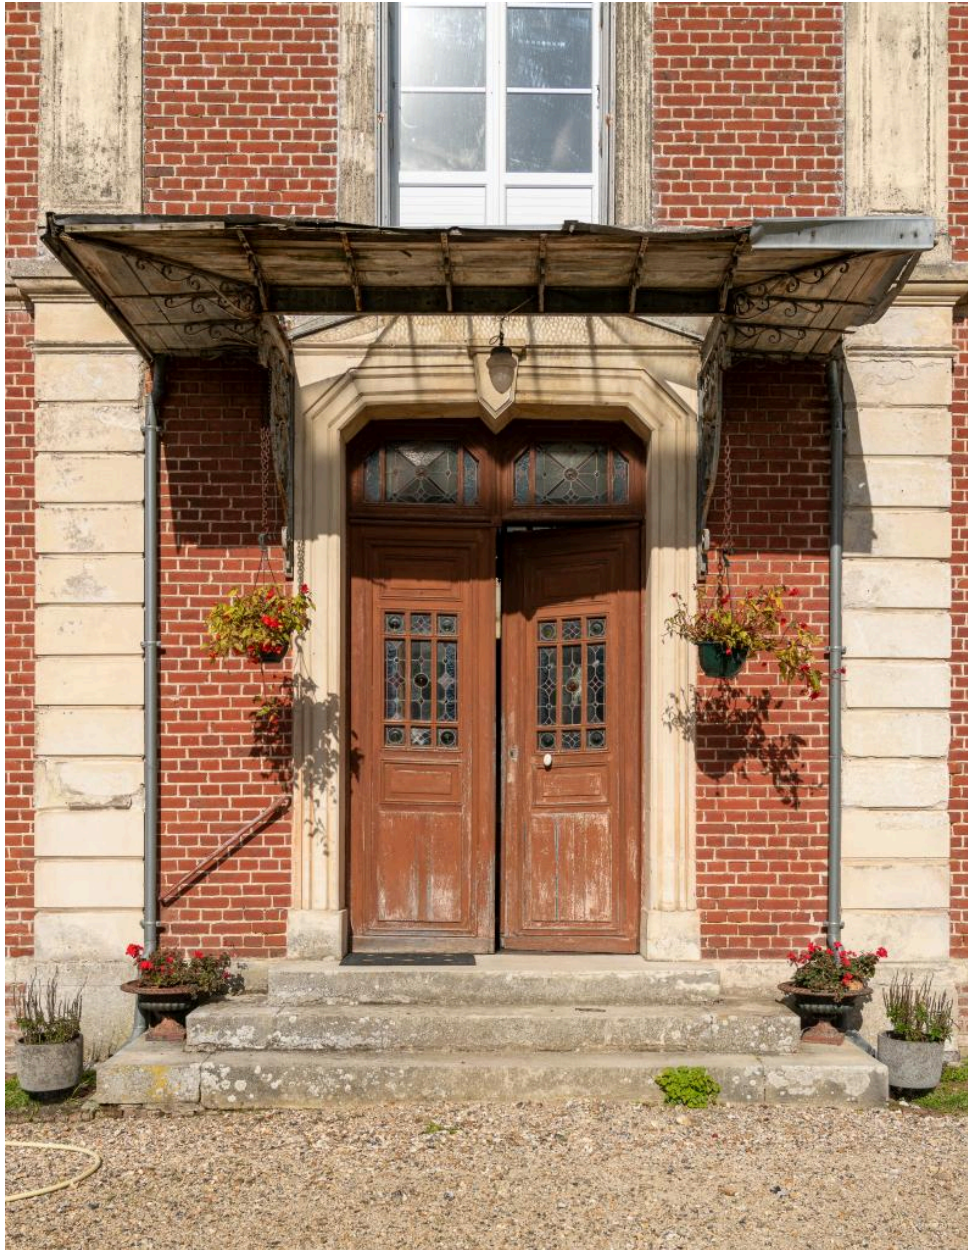
Entrée du logis côté sud.
Phot. Marc Kérignard
IVR32_20216001185NUCA

Entrée du logis côté sud.

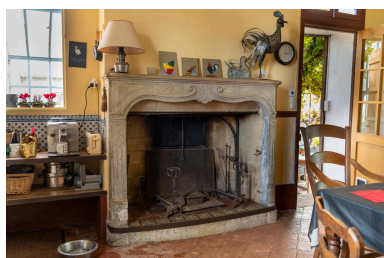
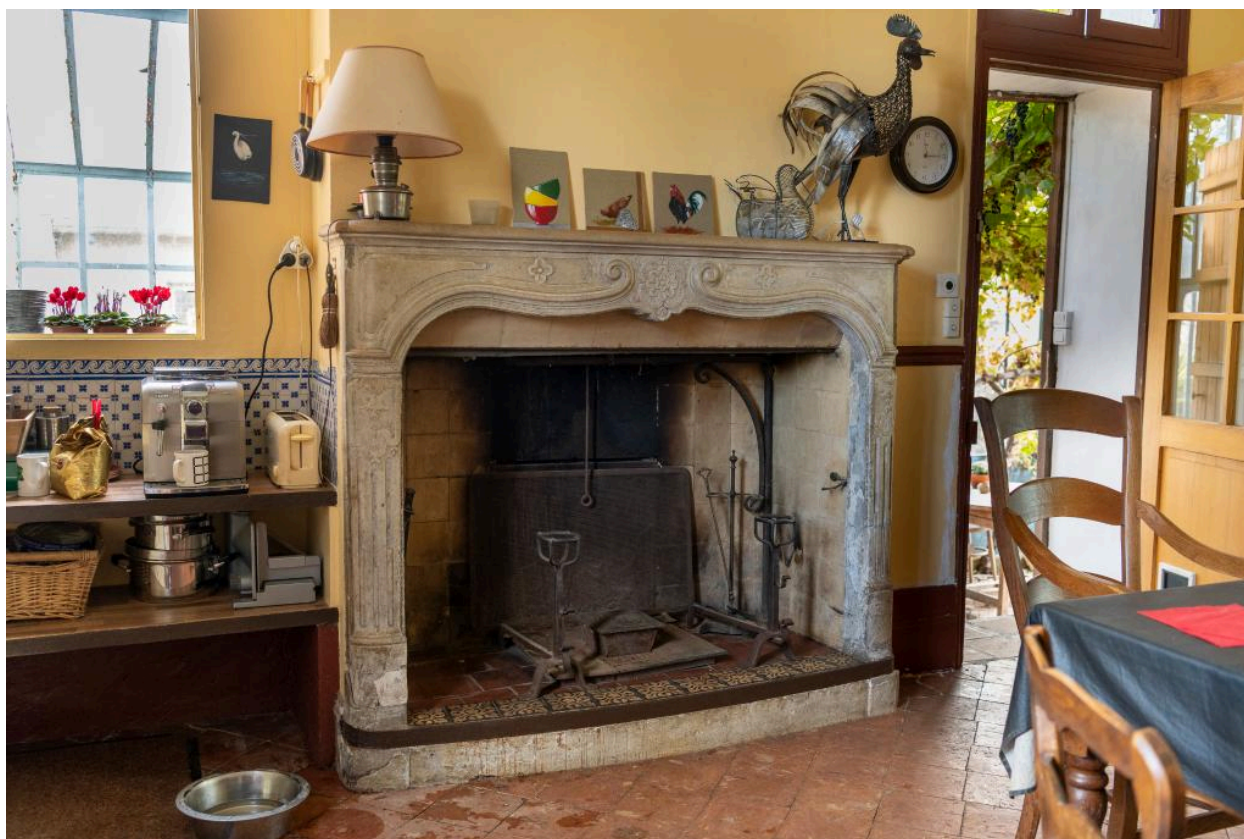
Cheminée de la cuisine.
Phot. Marc Kérignard
IVR32_20216001188NUCA

Cheminée de la cuisine.

D'après des témoignages oraux, c'est certainement dans les années 1860 que la famille Peaucellier, propriétaire de la ferme, entreprend la reconstruction du logis actuel. Elle fait alors appel à un architecte (non identifié en l'état actuel des connaissances) également à l'origine de constructions datées de la même période dans la région (logis de fermes à Hétomesnil et la Houssoye). À cette occasion, des éléments d'édifices anciens ont pu être réemployés comme la cheminée installée dans la cuisine.
