Hauts-de-France, Aisne  
Mont-Saint-Jean  
rue de l' Eglise

## Croix : Christ en croix

Numéro de dossier : IM02001457  
Date de l'enquête initiale : 1997  
Date(s) de rédaction : 1998  
Cadre de l'étude : inventaire topographique canton d'Aubenton, mobilier et objets religieux  
Degré d'étude : étudié

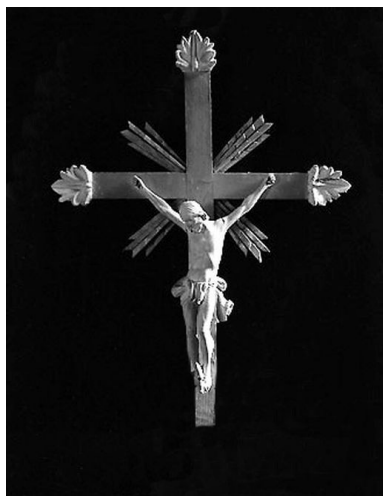
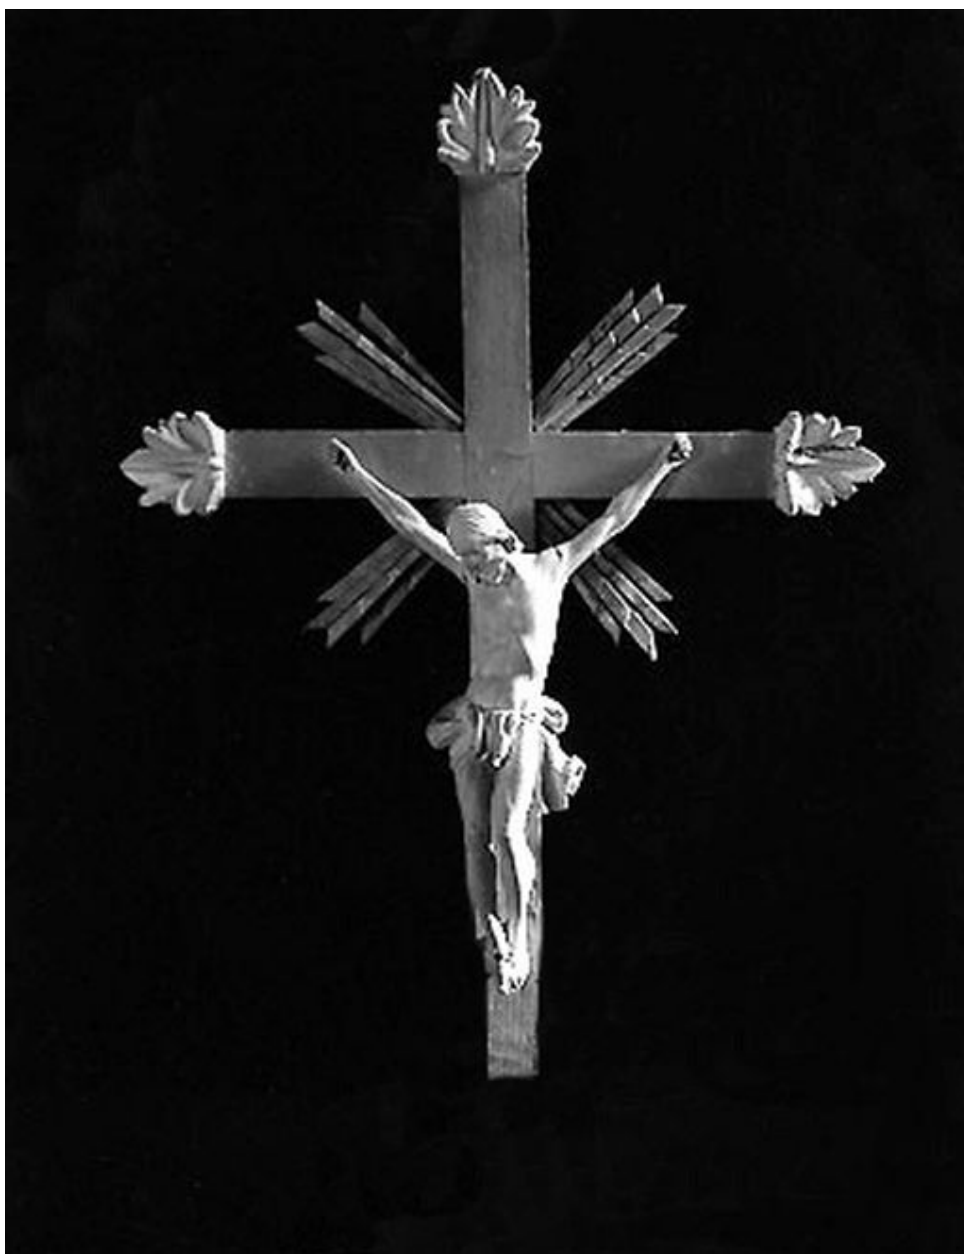
Le Christ en croix est constitué de plusieurs éléments de bois, peints sur un apprêt blanc, et dorés. Les rayons sont des éléments rapportés cloués derrière la croix. Le revers du Christ est ébauché. La croix est encastrée sur un globe terrestre qui surmonte un amortissement en bois, à élévation galbée et couronne le retable. Cet élément présente un décor en relief dans la masse.

Christ en croix, rayons lumineux, globe : terre ; ornement à forme végétale (à chute végétale, rose, tournesol, à palme)  
La croix présente un décor de palmettes et de rayons lumineux, l' amortissement un décor à motif rocaille et végétal de rinceaux de feuillage avec des rosettes ou fleurs de tournesol.

mauvais état

Les rayons de la croix sont cloués par derrière. Le couronnement supportant la croix est juste encastré dans la partie supérieure du retable et menace de tomber.

Vue générale.  
Phot. Laurent Jumel  
IVR22\_19970201873X

Vue générale.
