Hauts-de-France, Aisne  
Vervins  
12 rue Amand-Brimbeuf

## Maison

Numéro de dossier : IA02000368  
Date de l'enquête initiale : 1999  
Date(s) de rédaction : 1999  
Cadre de l'étude : inventaire topographique ville de Vervins  
Degré d'étude : étudié

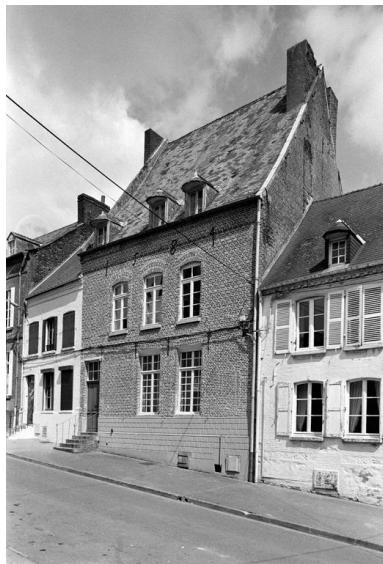
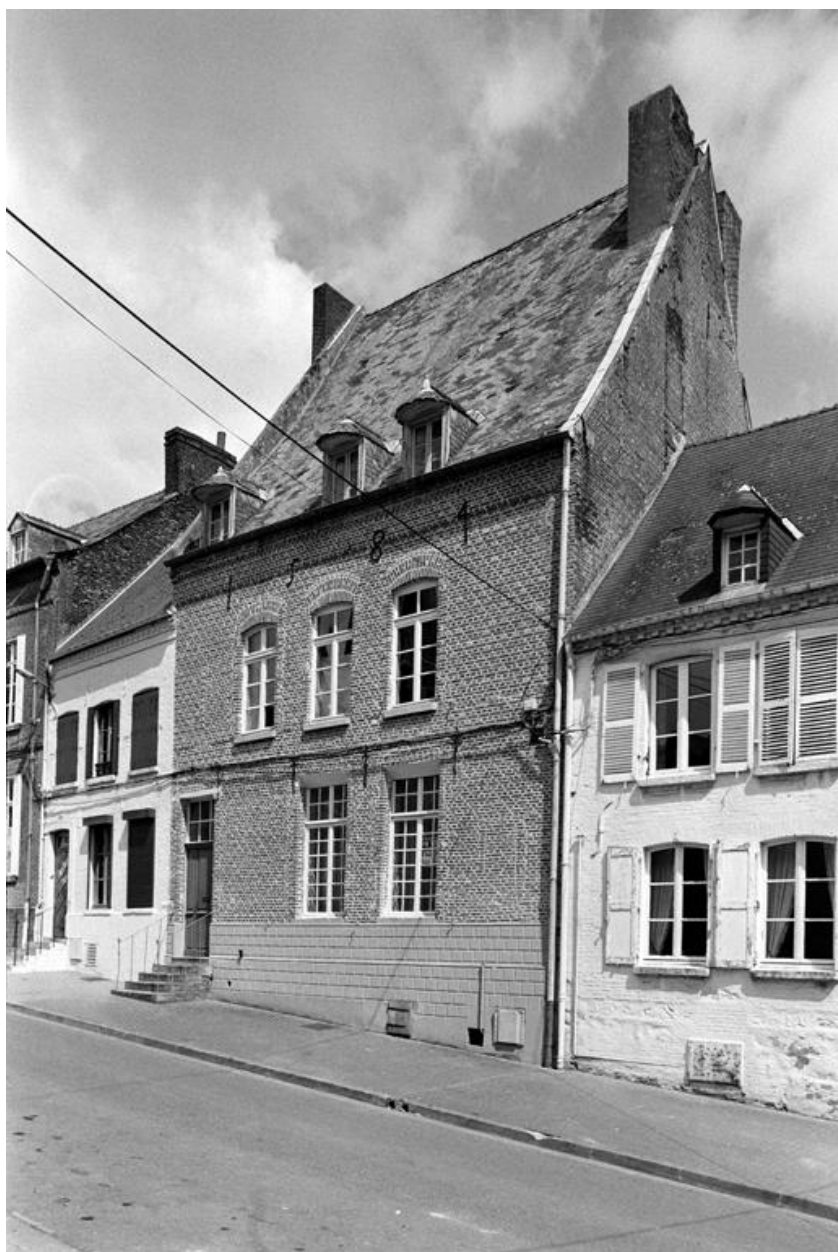
IVR22\_19990202051Z

Vue de cette maison, de trois-quarts.

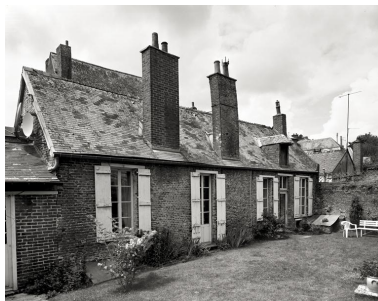
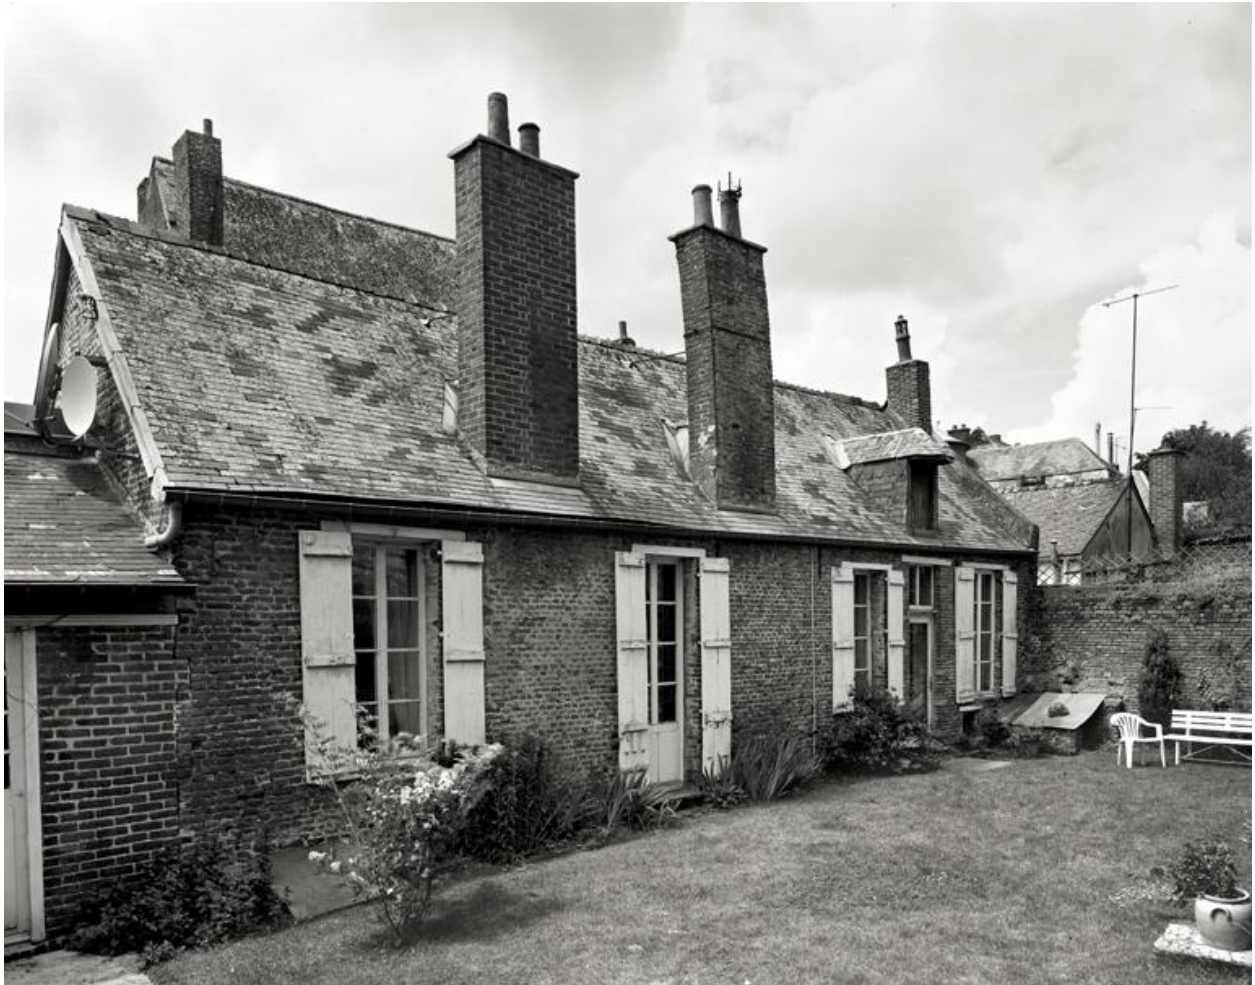
IVR22\_19990202398V

L'origine de la maison remonte peut-être au 4e quart du 16e siècle. Elle porte en effet la date de 1584 en fer d'ancrage sur la façade principale. Cependant, les élévations antérieures et postérieures ont été refaites dans le courant du 17e siècle ; l'étroitesse et la hauteur des baies étant un signe caractéristique de l'époque. Un corps de bâtiment rattachant la forte dénivellation a probablement été construit à la même époque. Les baies de la façade ont été surbaissées probablement au 18e siècle. Les deux bâtiments sont reliés entre eux par un corridor à deux niveaux probablement élevé au 19e siècle. Cette construction a peut-être remplacé un escalier hors-oeuvre desservant les différents niveaux de la maison. Un décor constitué de lambris et de trumeaux de cheminées a été mis en place dans la 2e moitié du 18e siècle et vers 1900. Un pavillon servant aujourd'hui de remise a été élevé dans le jardin également autour de 1900.

Vue de l'élévation orientale  
du bâtiment, construite  
entre cour et jardin.

Vue de l'élévation orientale du bâtiment, construite entre cour et jardin.

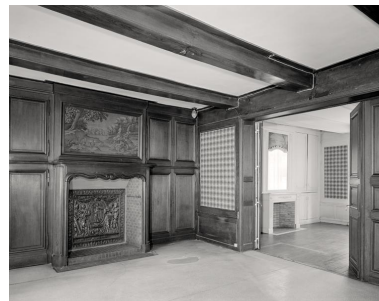
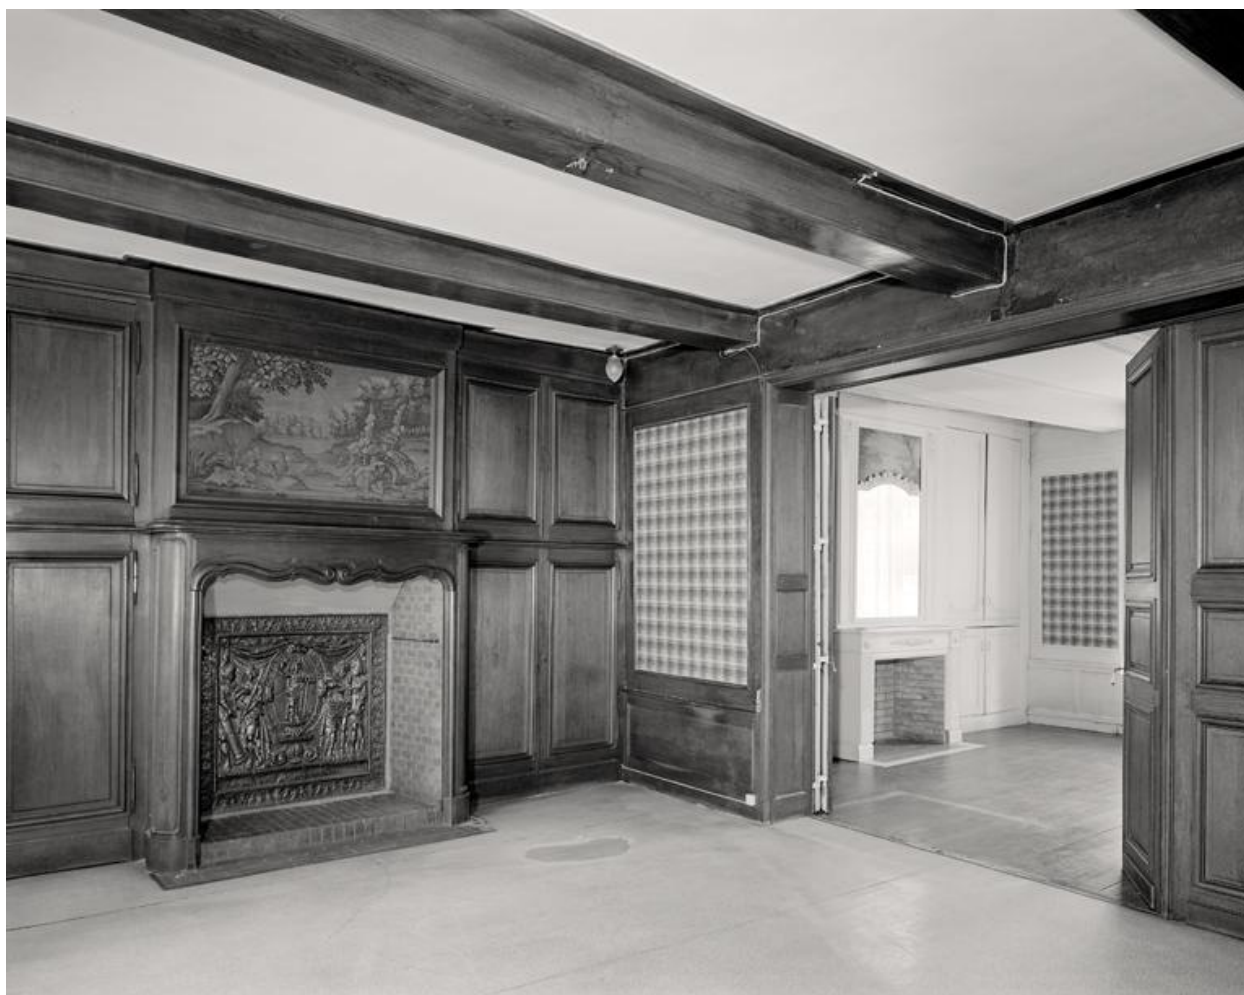
IVR22\_19990202406V

Vue de la salle à manger  
et du salon en enfilade.

Vue de la salle à manger et du salon en enfilade.

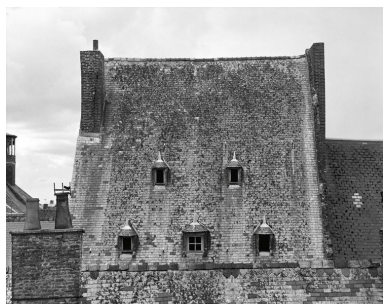
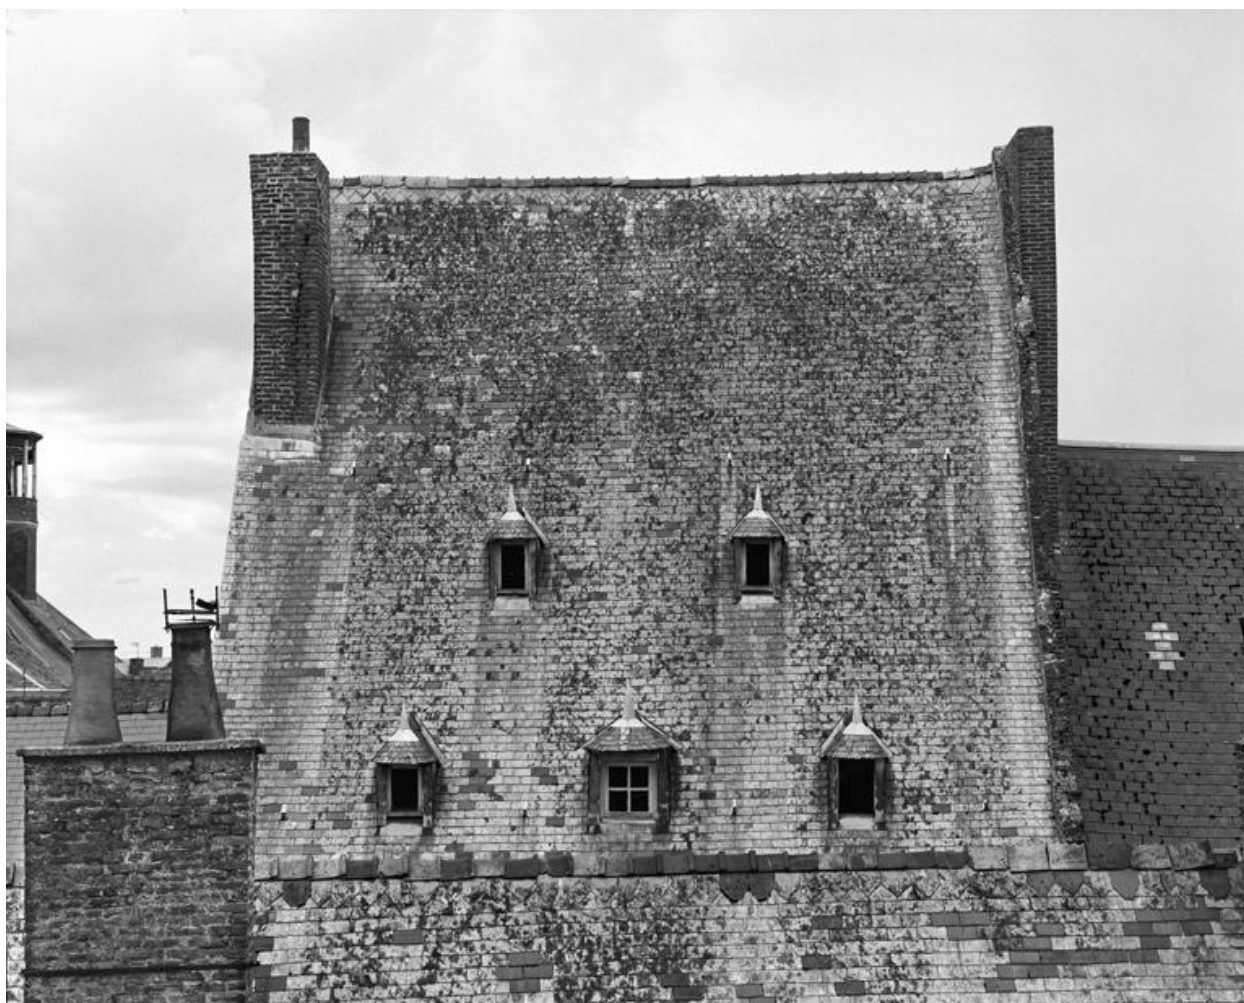
IVR22\_19990202490X

Tous les corps de bâtiments sont en brique. Le bâtiment principal présente un haut toit à deux pans couvert d'ardoises et à pignons découverts. Il abrite deux étages de comble éclairés par 3 lucarnes à la capucine sur la rue et 5 sur la cour. De nombreuses baies sont couvertes d'un linteau en bois avec soffite en abat-jour.

Vue du toit et des lucarnes  
à la capucine, depuis l'est.

Vue du toit et des lucarnes à la capucine, depuis l'est.
