Hauts-de-France, Aisne
Retheuil
Église paroissiale Saint-Aubin, rue de l'Église

Fonts baptismaux (cuve baptismale à infusion)

Numéro de dossier : IM02000673
Date de l'enquête initiale : 1992
Date(s) de rédaction : 1992
Cadre de l'étude : inventaire topographique canton de Villers-Cotterêts, mobilier et objets religieux
Degré d'étude : étudié

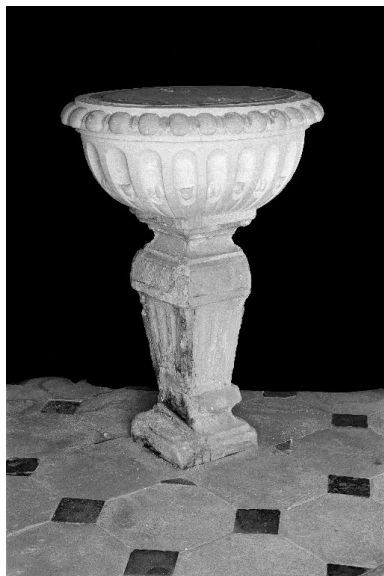
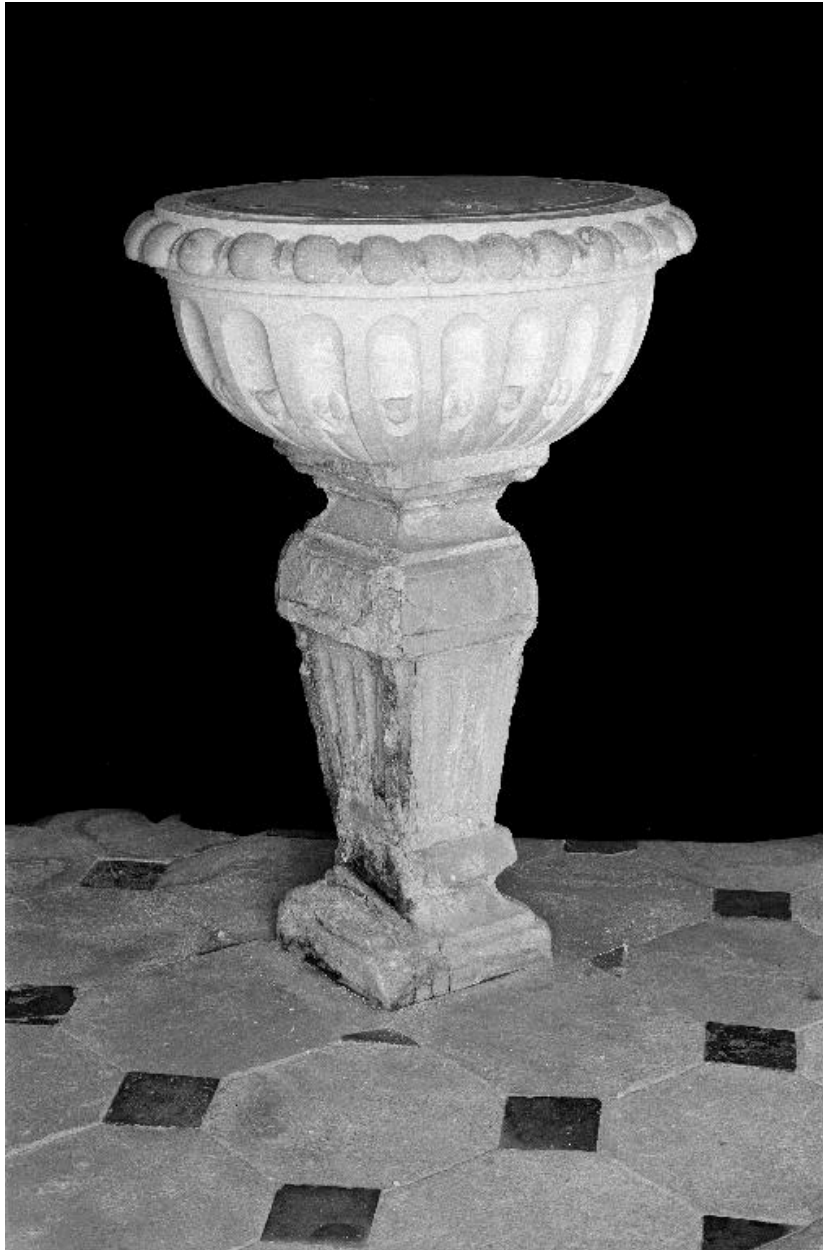
Les fonts, taillés dans deux blocs de calcaire blanc, sont composés d'un pied de section carrée, qui supporte une cuve galbée de section ovale. La cuve, à deux compartiments, est doublée à l'intérieur d'une feuille de métal. Pied et cuve sont ornés à l'extérieur d'un décor en faible relief, sculpté dans la masse.

Le pied est orné de cannelures rudentées et d'écailles. La cuve, bordée d'une frise d'oves et rais de dards, est creusée de cannelures rudentées où se dressent des fleurs.

La cuve a été remplacée au 19e siècle ; mais elle commence à se couvrir de salpêtre. Le pied est complètement rongé, couvert d'une croûte calcaire et, par endroits, de moisissure verte ou noire. Une partie du pied manque et des fissures laissent présager d'autres détachements de matière.

Vue générale des fonts.
Phot. Thierry Lefébure
IVR22_19920202594X

Vue générale des fonts.
