Hauts-de-France, Oise
Le Crocq

L'habitat du village du Crocq

Numéro de dossier : IA60005251

Cadre de l'étude : inventaire topographique Communauté de communes Oise Picarde

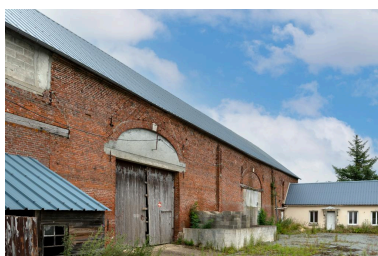
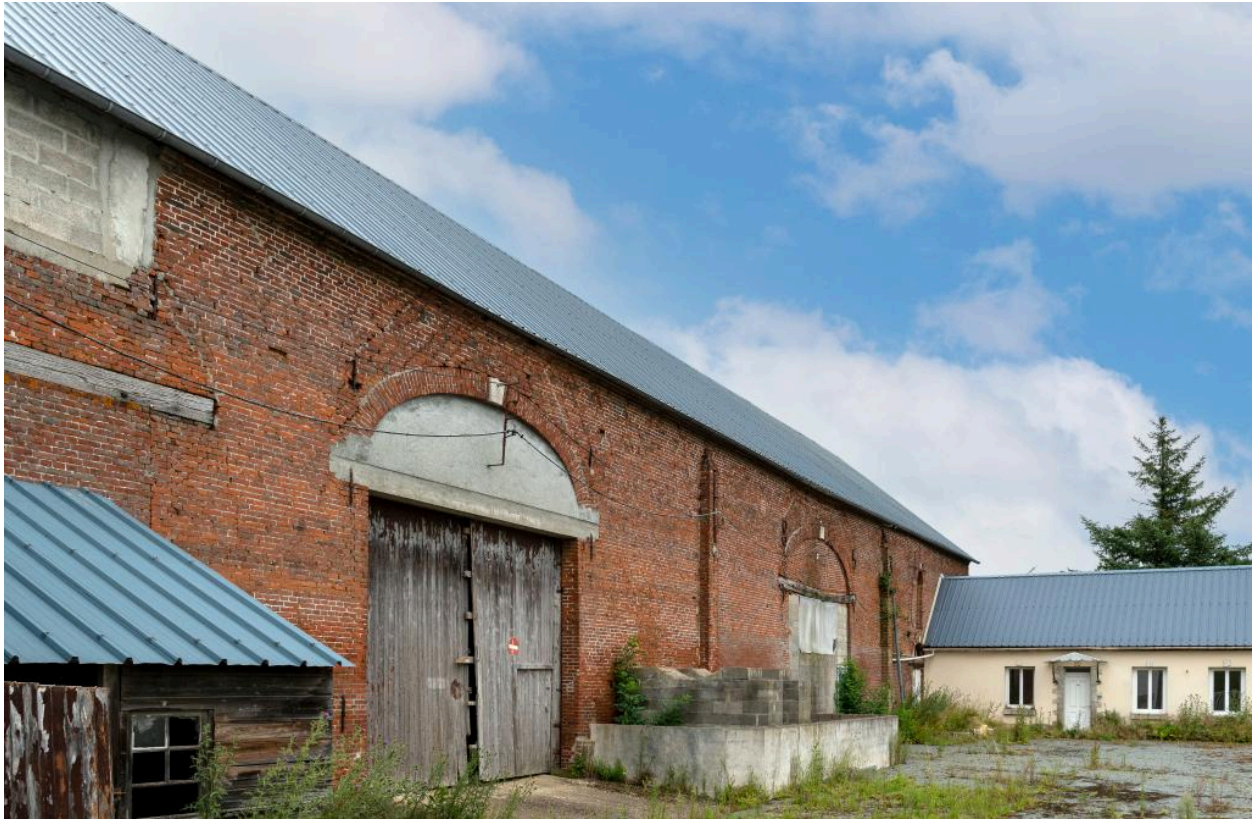
Grange d'une ancienne ferme au n°53 rue Principale, construite en 1853 (date portée), vue depuis le sud-ouest.

Quant aux fermes, elles sont de deux types. Le premier, rassemblant les exploitations les plus modestes, comprend les fermes picardes traditionnelles, avec leur grange alignée sur la rue et leur logis en fond de cour (n°25 et 40 rue Principale). Le second type est constitué de fermes plus importantes (grange d'une ancienne ferme au n°16 rue Principale). Elles ont souvent été reconstruites entièrement ou en partie en brique au cours du 19e siècle (n°42 rue Principale). Les vastes fermes à cour fermée du Crocq sont reléguées aux sorties du village (n°53 et 54 rue Principale).

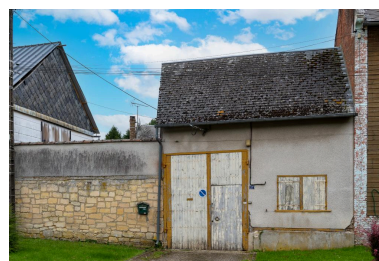
Entrée charretière avec fenêtres à engranger ou fenêtres d'atelier, n°27 rue Principale, vue depuis l'ouest. Le mur à gauche pourrait matérialiser l'ancien emplacement d'une autre grange.
Phot. Marc Kérignard
IVR32_20216000868NUCA

Entrée charretière avec fenêtres à engranger ou fenêtres d'atelier, n°27 rue Principale, vue depuis l'ouest. Le mur à gauche pourrait matérialiser l'ancien emplacement d'une autre grange.

L'utilisation de la brique est très ancienne. Elle est employée aussi bien dans les murs coupe-feu (grange du n°51 rue Principale) que dans les solins des édifices (par exemple aux n°27, 42, 45 rue Principale). Elle prend toutefois l'ascendant sur l'emploi du torchis à partir de la seconde moitié du 19e siècle. Tous les édifices liés à l'ancienne fabrique Lecomte (logements des ouvriers et du directeur de l'usine au n°18 B rue Principale, bâtiments d'usine) ainsi que des fermes (logis de ferme au n°42, première moitié du 20e siècle, ferme au n°54, grange au n°53 datée de 1863) sont construits en brique. Le béton est le matériau privilégié dans les constructions des pavillons résidentiels modernes, implantés aussi bien au cœur du village que dans les rues, celle de Doméliers notamment.

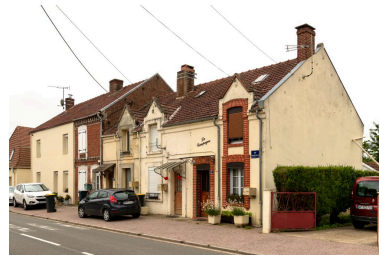
Anciens logements des ouvriers et
ouvrières de l'usine textile Lecomte,
n°10 à 4 rue Principale, dernier quart
19e siècle, vue depuis le nord-est.
Phot. Marc Kérignard
IVR32_20216000878NUCA

Anciens logements des ouvriers et ouvrières de l'usine textile Lecomte, n°10 à 4 rue Principale, dernier quart 19e siècle, vue depuis le nord-est.

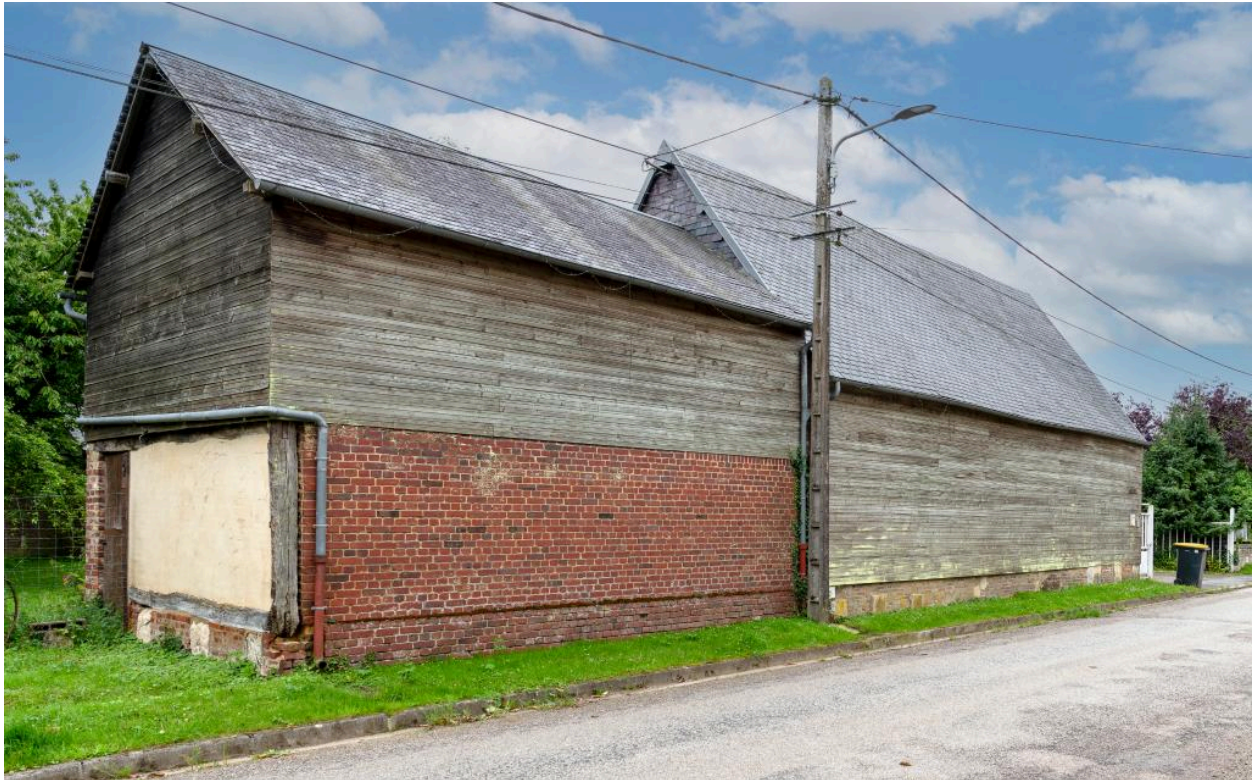
Bâtiments agricoles essentés en clins de bois, n°5 rue de Doméliers, vue depuis le nord-est.
Phot. Marc Kérignard
IVR32_20216000849NUCA

Bâtiments agricoles essentés en clins de bois, n°5 rue de Doméliers, vue depuis le nord-est.

Le bois est employé en essentage, pour protéger le pan de bois (bâtiment agricole du n°45 rue Principale, le long de la rue de l'Église), tout comme l'ardoise (pignon du n°5 rue de Doméliers). Cette dernière est le matériau principal des couvertures à partir de la seconde moitié du 19e siècle, en remplacement du chaume.

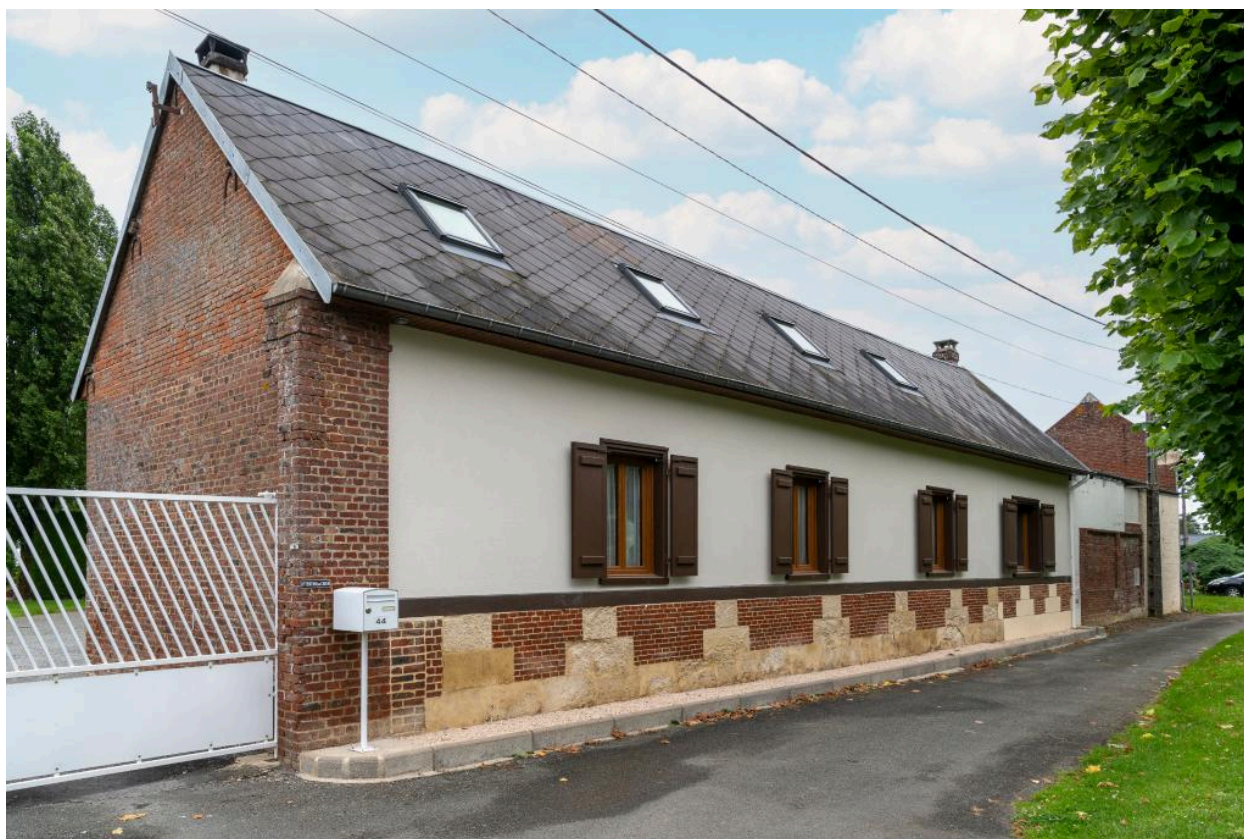
Logis au n°44 rue Principale, vue depuis le sud-est.
Phot. Marc Kérignard
IVR32_20216000857NUCA

Logis au n°44 rue Principale, vue depuis le sud-est.

Enfin, la présence, au coeur du village, de deux remarquables longères sur rue est à noter (n°44 et 1 rue de l'Église). Visibles sur le cadastre dit napoléonien, elles ont pu être les habitations de fermiers aisés, peut-être de la ferme de château pour celle de la rue de l'Église.

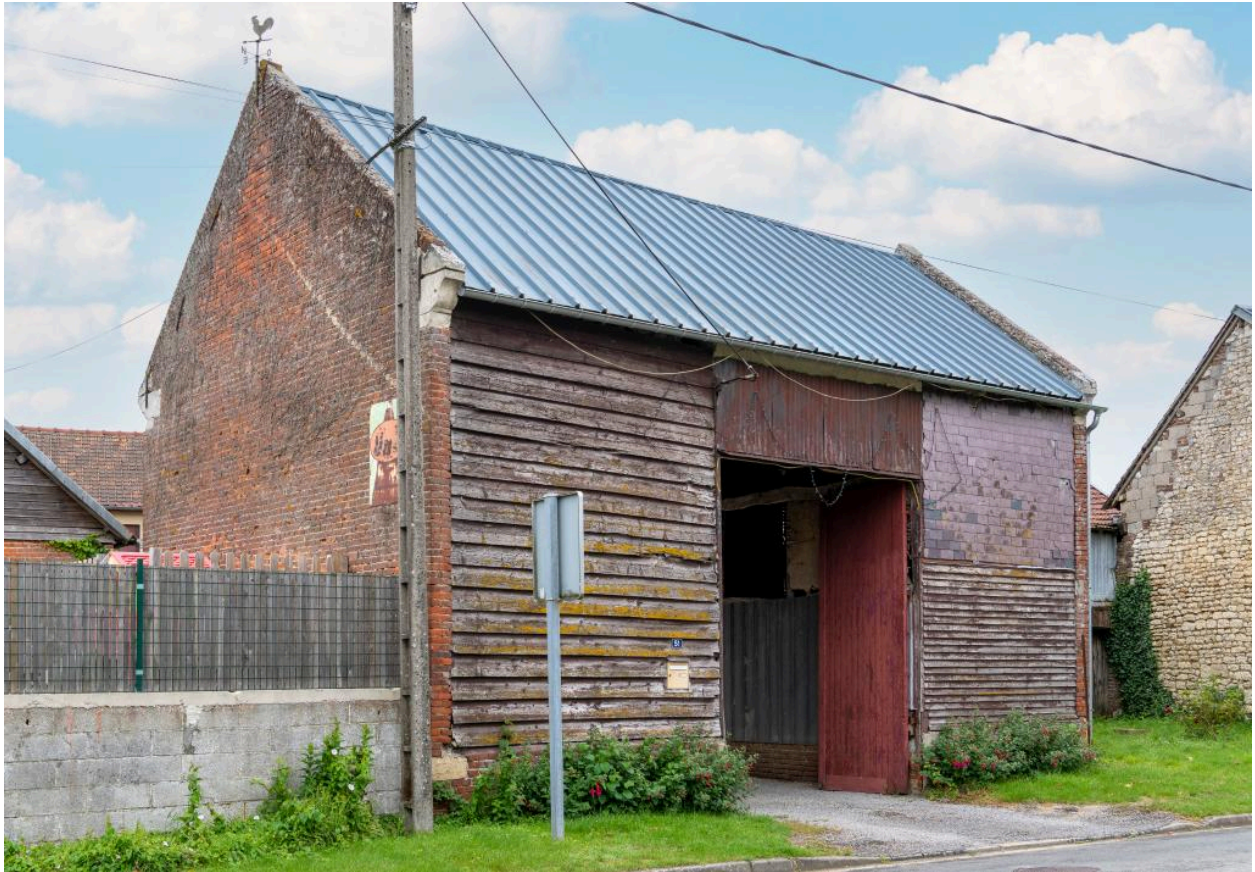
Grange au n°51 rue Principale, vue depuis l'ouest.
Phot. Marc Kérignard
IVR32_20216000858NUCA

Grange au n°51 rue Principale, vue depuis l'ouest.

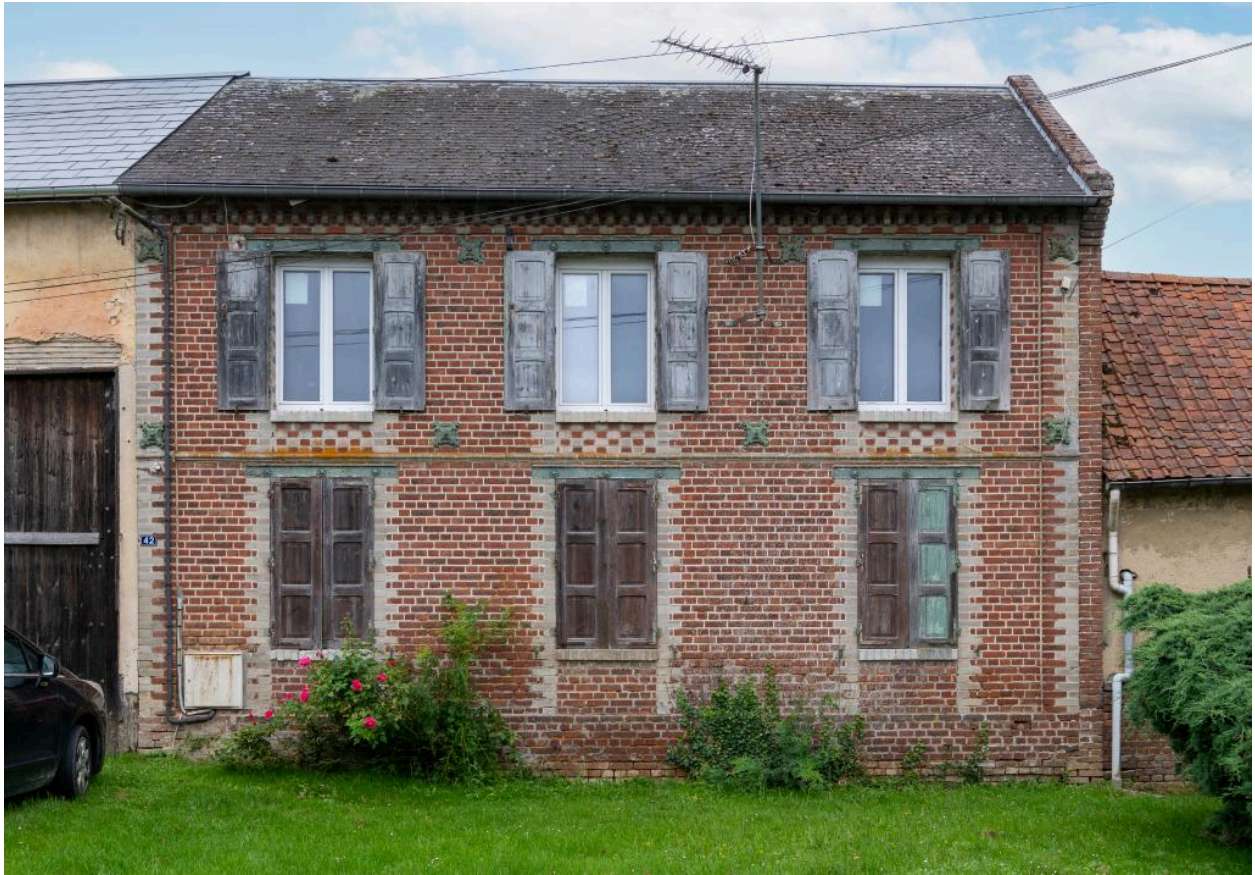
Logis de ferme, 1er quart 20e siècle, n°42 rue Principale, vue depuis l'est.
Phot. Marc Kérignard
IVR32_20216000860NUCA

Logis de ferme, 1er quart 20e siècle, n°42 rue Principale, vue depuis l'est.

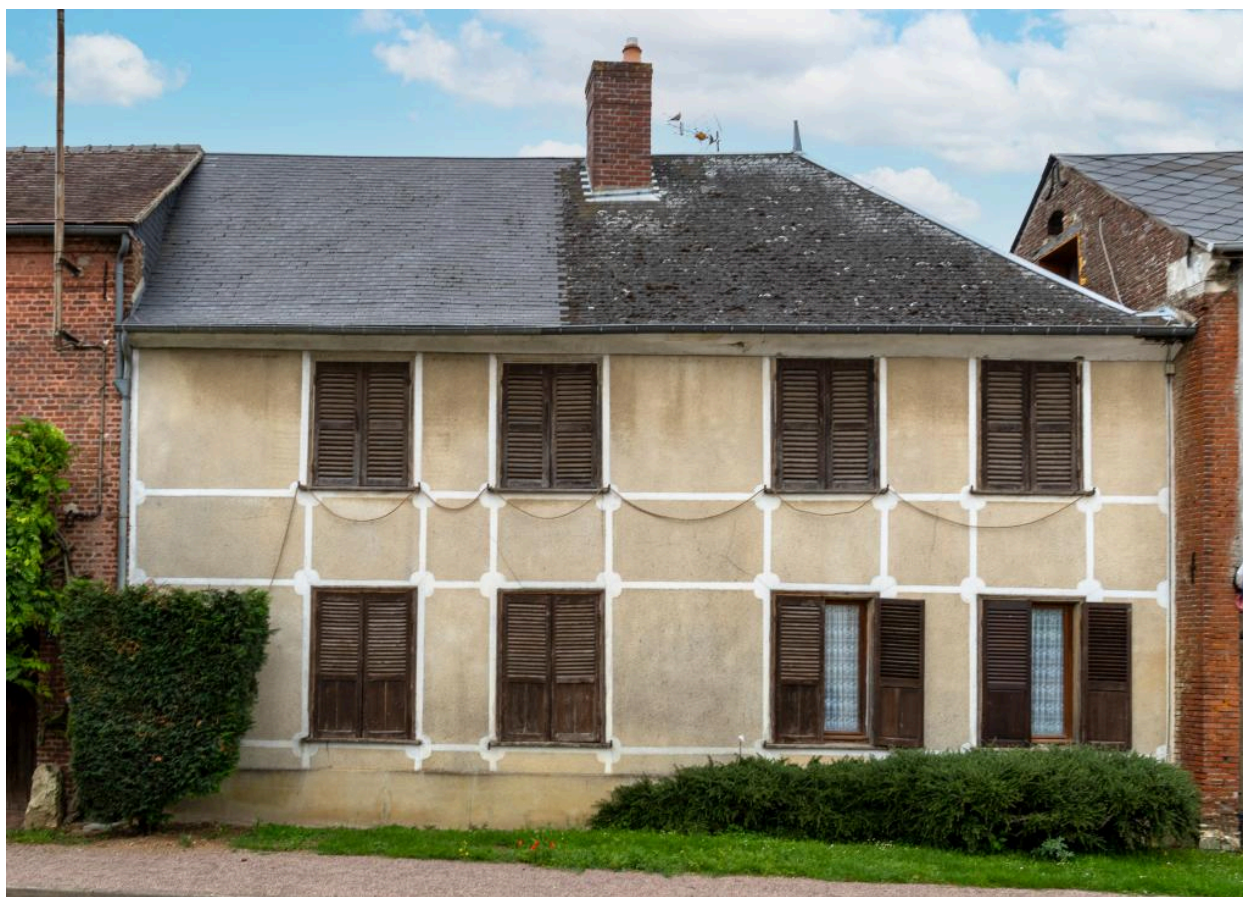
Logis sur rue, n°24 rue Principale, vue depuis l'est.

La section de la rue Principale comprise entre les n°28 et 18 est particulièrement remarquable: elle est bordée de logis à étage avec leur façade sur rue et entrée charretière. Cette forme correspondait aux habitations des artisans et commerçants. Une boulangerie se trouvait par exemple au n°20 rue Principale.

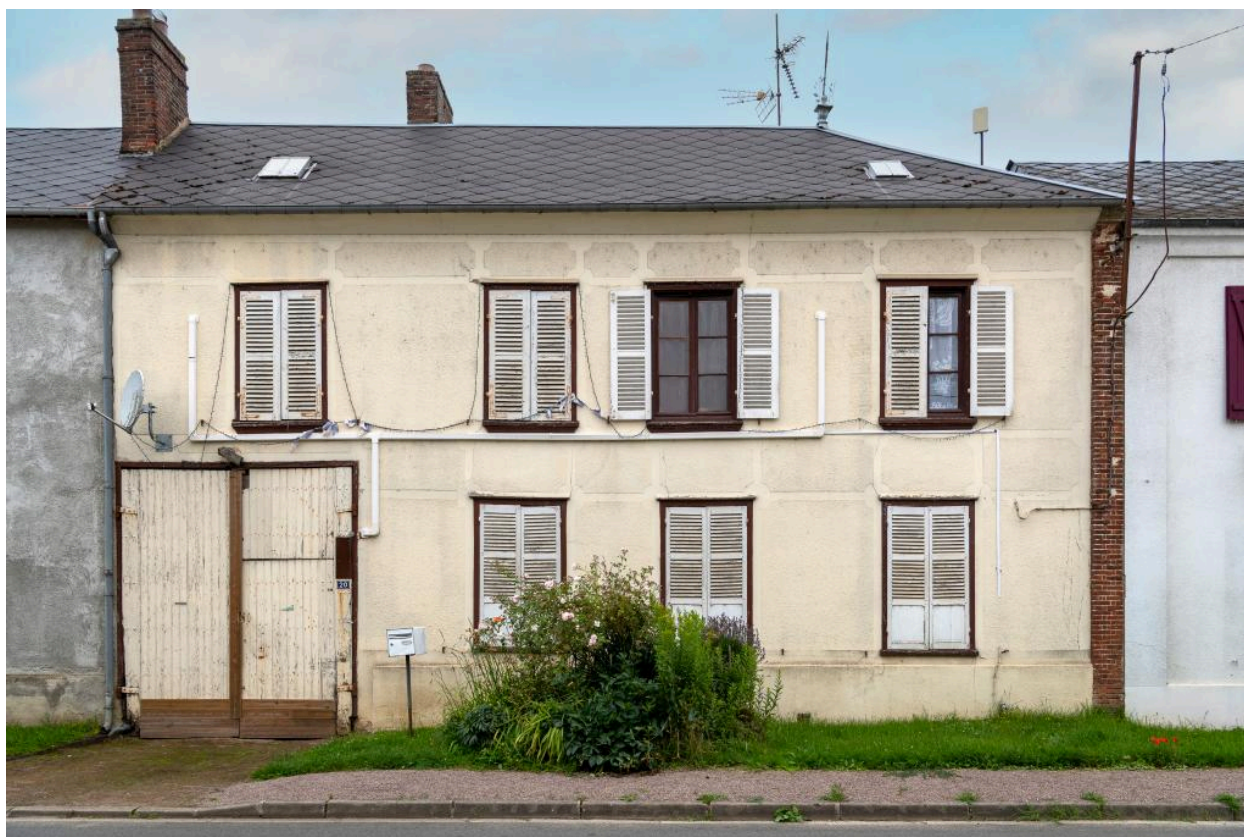
Ancienne boulangerie, n°20 rue Principale, vue depuis l'est.
