Hauts-de-France, Somme
Quend
Vieux-Quend
rue du Vieux-Quend

Ancienne ferme dite Manoir du Vieux-Quend

Numéro de dossier : IA80007948
Date de l'enquête initiale : 2005
Date(s) de rédaction : 2005
Cadre de l'étude : inventaire préliminaire arrière-pays maritime picard
Degré d'étude : étudié

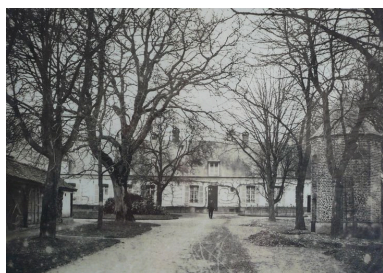
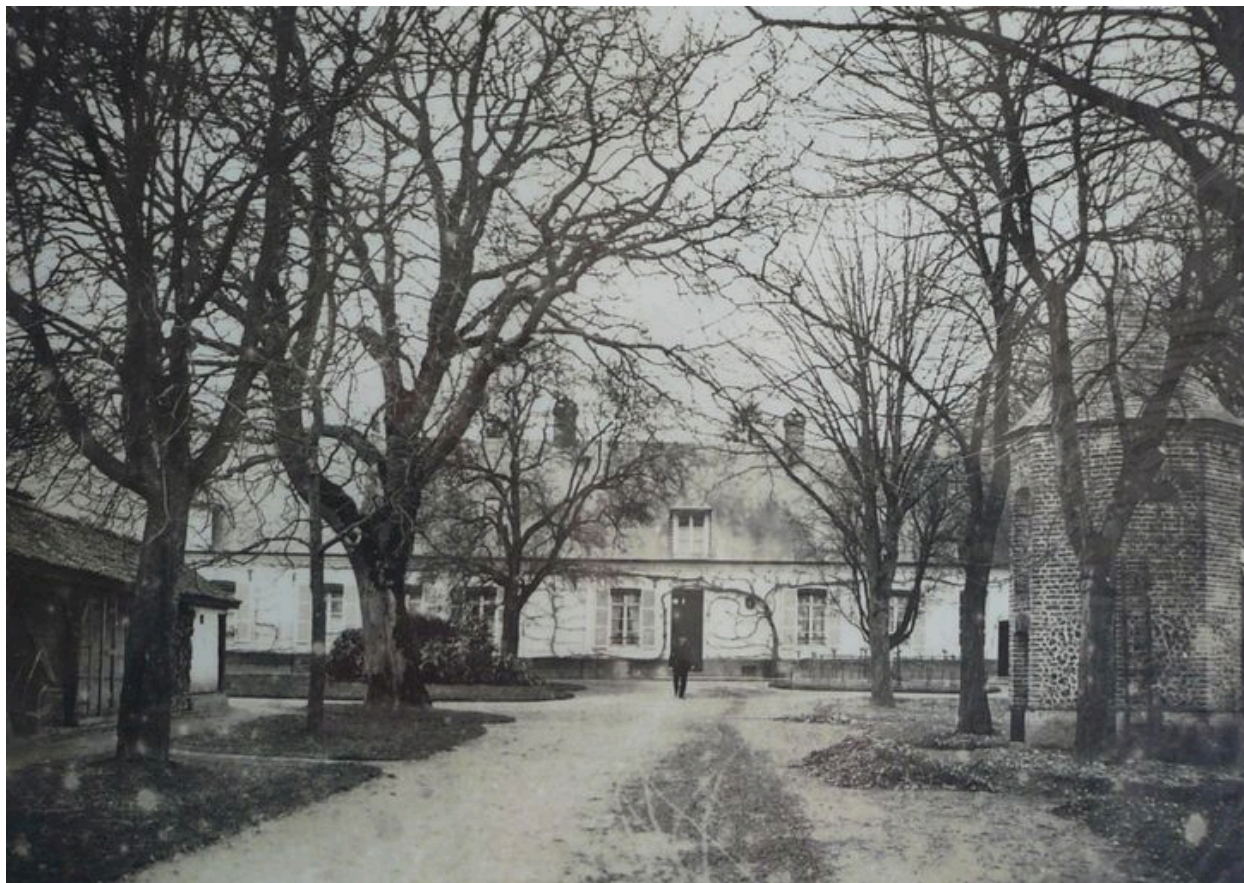
IVR22_20078005888NUCAB

Vue de la propriété au milieu du 20e siècle, avec les étables à cochons au sud de la cour.

Le sud-est était, lui, occupé par les étables à cochons, probablement en brique, couvert d'un toit à deux pans en tuile. Il semble, d'après l'actuelle propriétaire, que cet édifice ait été détruit depuis environ 50 ans. Tous ces bâtiments agricoles, dont il ne reste aujourd'hui que deux exemples (le pigeonnier et la grange-étable) ont probablement été construits dans la seconde moitié du 19e siècle. Il ne reste que quelques pans de mur de l'étable au nord.

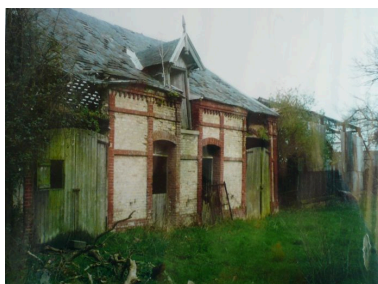
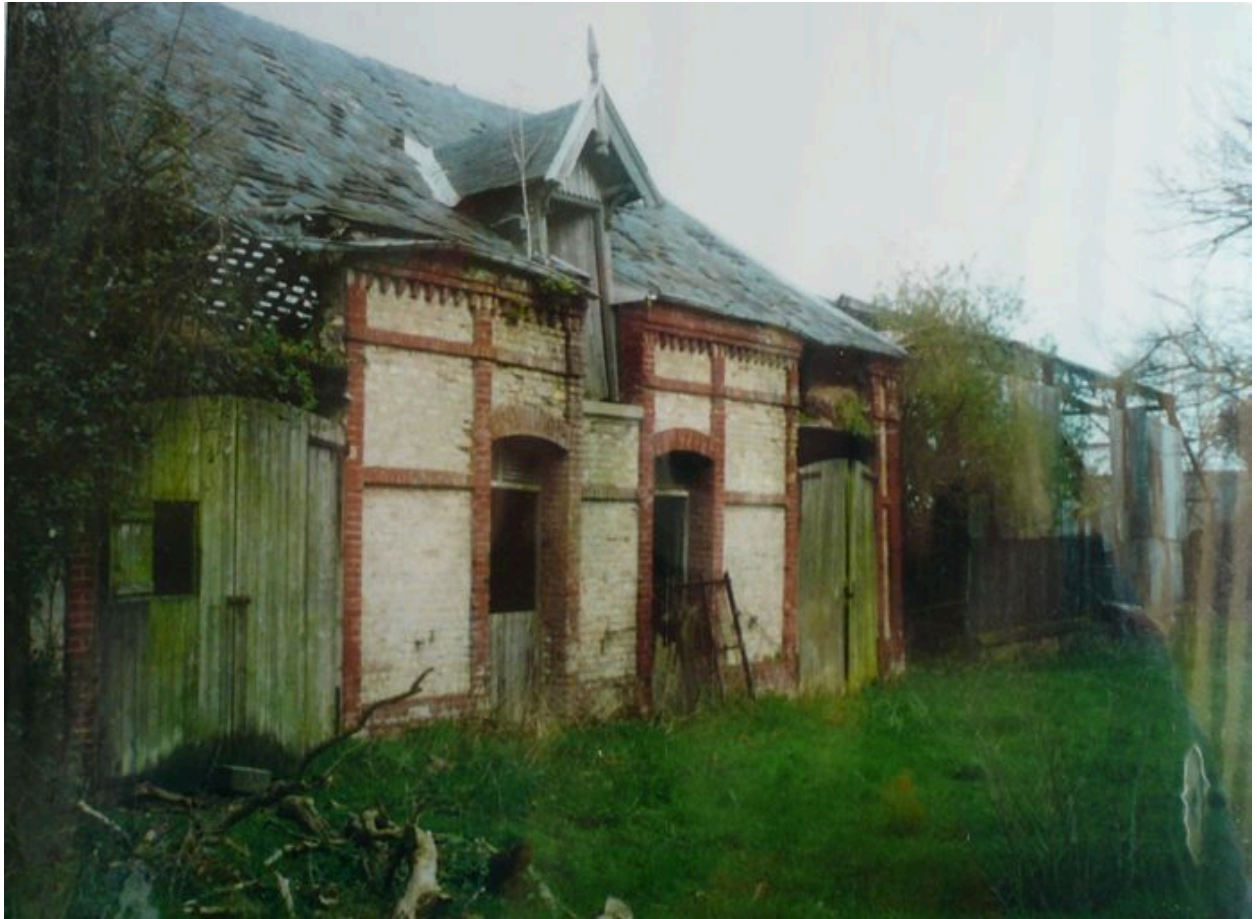
IVR22_20078005889NUCAB

Vue des étables à l'origine situées au nord de la cour, aujourd'hui détruites.

Une cave a été creusée par les Allemands lors de l'occupation de l'exploitation tout au long de la Seconde Guerre mondiale. Les photographies anciennes indiquent la présence de bâtiments aujourd'hui détruits : au nord-est, il s'agissait d'étables composées d'une maçonnerie de brique de couleurs différentes (rouge pour les éléments structurants tels que les jambes et chaînes d'angle, et beige pour le gros-oeuvre). Deux portes charretières occupaient les extrémités alors que le centre était percé de deux portes à arc segmentaire. Le toit à deux pans et croupes était couvert en ardoise et percé d'une gerbière dans l'axe. Cet édifice semble avoir été détruit au début du 21e siècle.

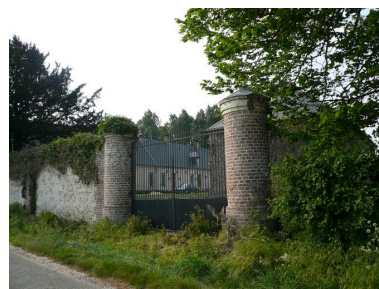
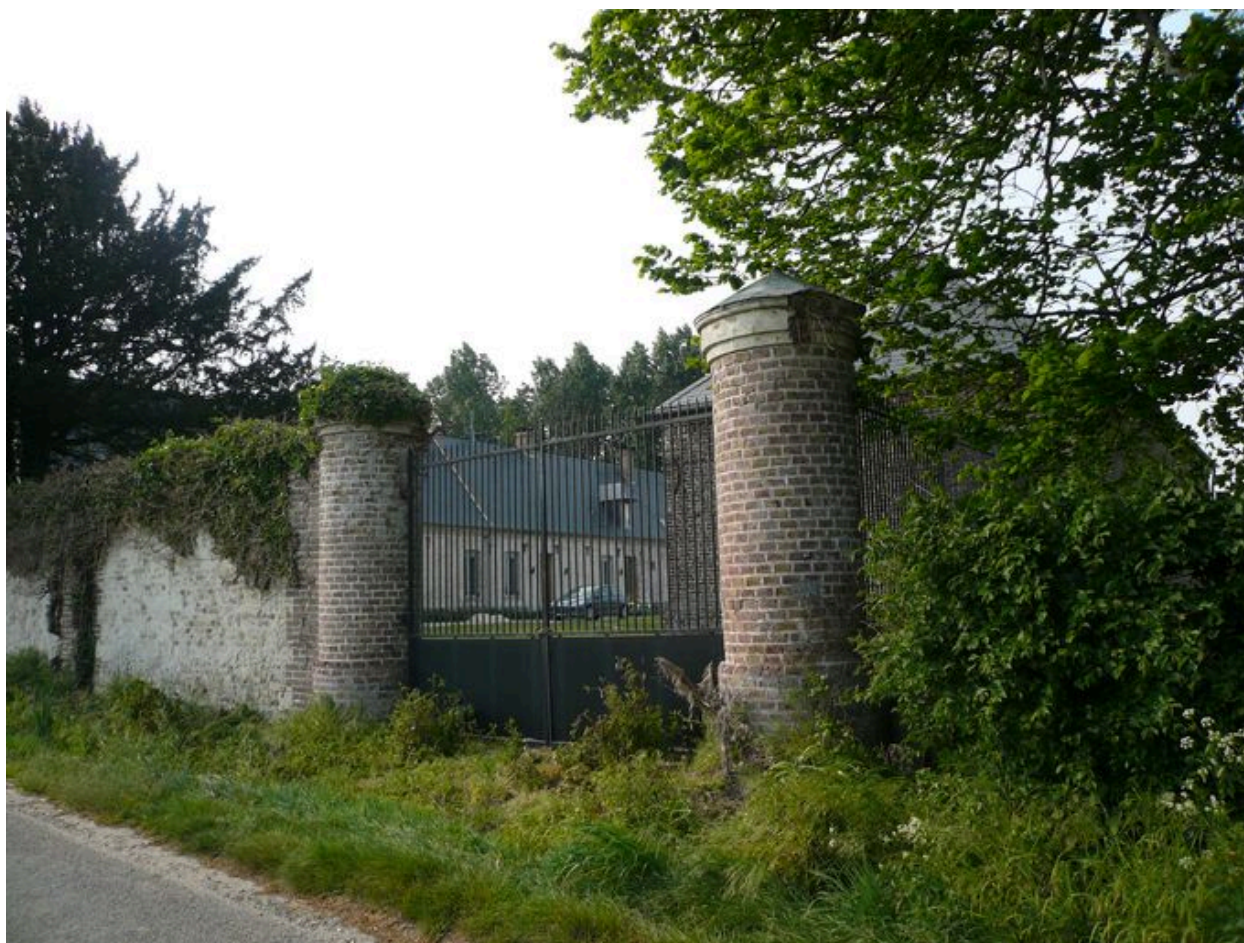
IVR22_20078005890NUCA

Vue de l'entrée au sud de la cour.
Phot. Inès Guérin

Vue de l'entrée au sud de la cour.

Cette ferme occupe le bout du hameau. Les bâtiments occupent aujourd'hui les trois côtés de la cour. L'entrée principale se situe rue du Vieux Quend, et une allée mène au logis en fond de cour ; cette première est flanquée de piliers rectangulaires en brique. Mais une seconde entrée, au sud de la cour, dispose de deux piliers circulaires en brique également. L'ensemble de la propriété est entourée d'un mur bahut en brique surmontée d'une grille (seul le côté sur logis a bénéficié d'un mur de clôture avec jambes en brique et blocage de matériaux divers). Le logis occupe donc le fond de la cour, orienté à l'est. Il se compose de deux parties, dans leur prolongement. La plus au nord, sur quatre travées de long, dispose d'une maçonnerie en pierre de taille et briques jaunes pour les chaînes d'angle et jambes harpées, sur solin de galets. La porte d'entrée est surmontée, au niveau de la couverture en ardoise, d'une lucarne. Le rez-de-chaussée est légèrement surélevé car la porte dispose de deux marches. Une partie du mur est a été reconstruite en briques rouges. La porte est flanquée au nord d'un oculus ovale. Vers le sud, la maçonnerie est entièrement composée de briques jaunes. Chaque travée est matérialisée par une jambe saillante. Des briques de couleurs différentes sont utilisées pour composer un jeu de forme géométrique en façade. Les sept autres travées sont entièrement composées d'une maçonnerie de briques jaunes. Le mur de refend est entièrement composé de pierre de taille (craie). Les ouvertures sont distribuées de manière totalement irrégulière (l'une d'elle a été condamnée). Un pignon de refend est situé au niveau de la cinquième travée en partant du sud. Dans la partie sud, le toit à longs pans en ardoise est percé de deux lucarnes. Quatre souches de cheminée parsèment la toiture. L'intérieur du logis a été en grande partie modifiée (essentiellement pour les dispositions intérieures) mais la charpente, qui a fait l'objet d'un soin tout particulier (triple entrait, poinçon et jambes de force, croix de Saint-André entre chaque travée), a été conservée. Le colombier occupe le nord-est de la cour. Il s'agit d'un édifice octogonal sur solin de silex, avec un premier niveau en blocage de silex avec chaînes d'angle en brique, et le reste en brique également. Les deux niveaux sont percés d'une porte orientée au sud-est. Le toit en pavillon est couvert en ardoise. A l'est du logis se situe une grange-étable. La partie grange occupe le sud du bâtiment (le mur ouest est d'ailleurs ajouré de deux portes charretières et deux portes piétonnes) alors que le nord est percé au pignon de trois portes et ouvertures verticales indiquant cette fonction d'abri pour animaux. Le toit à longs pans et croupes en ardoise est ajouré d'une lucarne à fenêtre pendante dite gerbière. La partie grange dispose encore d'un arbre à transmission avec moyeux et roues surélevés (probablement une machine à battre à l'origine).

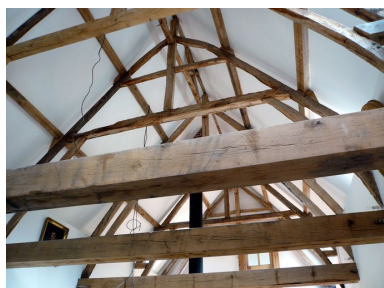
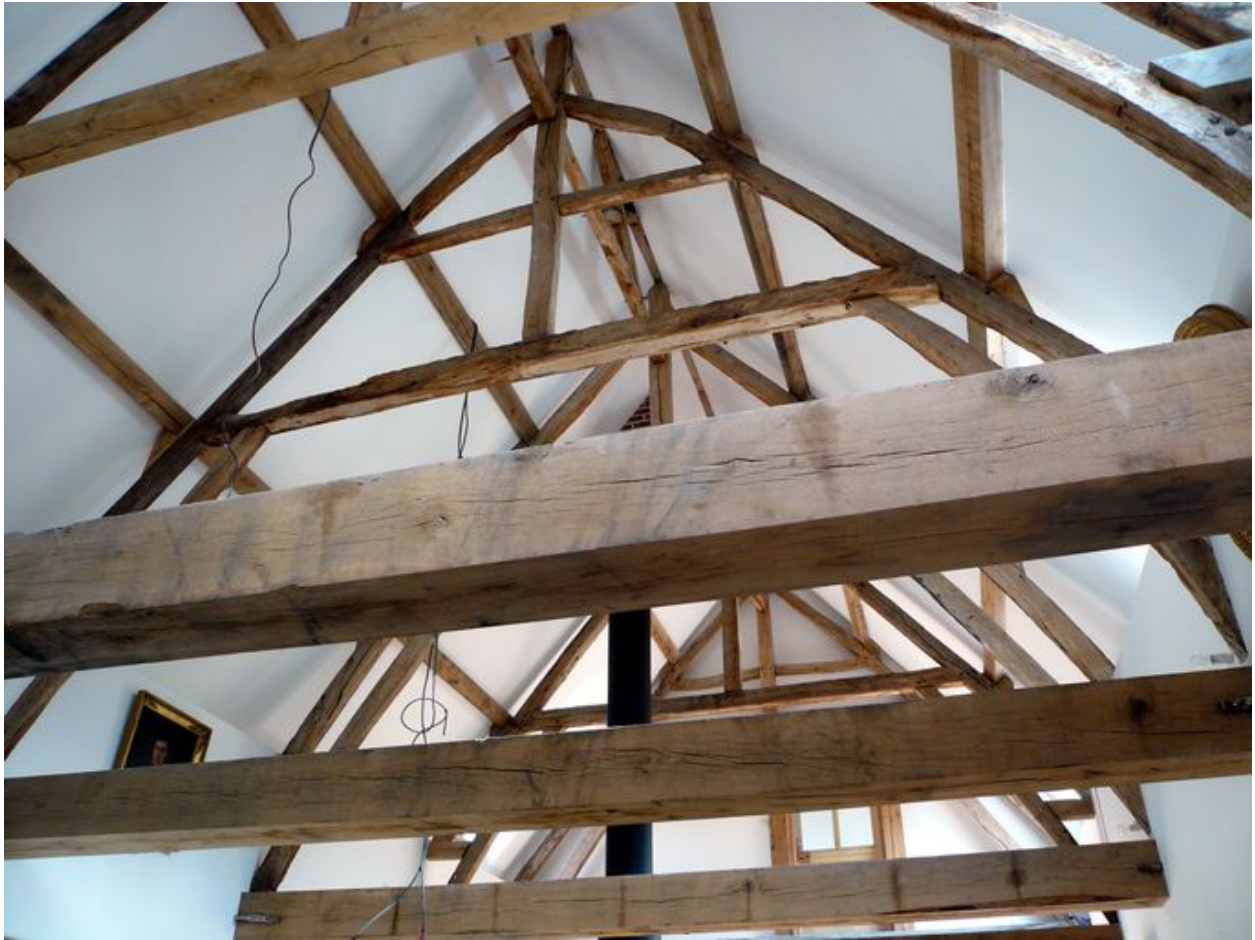
Vue d'une partie de
la charpente du logis.
Phot. Inès Guérin
IVR22_20078005894NUCA

Vue d'une partie de la charpente du logis.

Couvrements : charpente en bois apparente

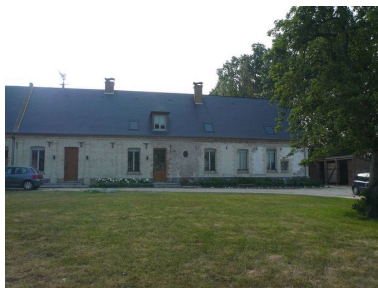
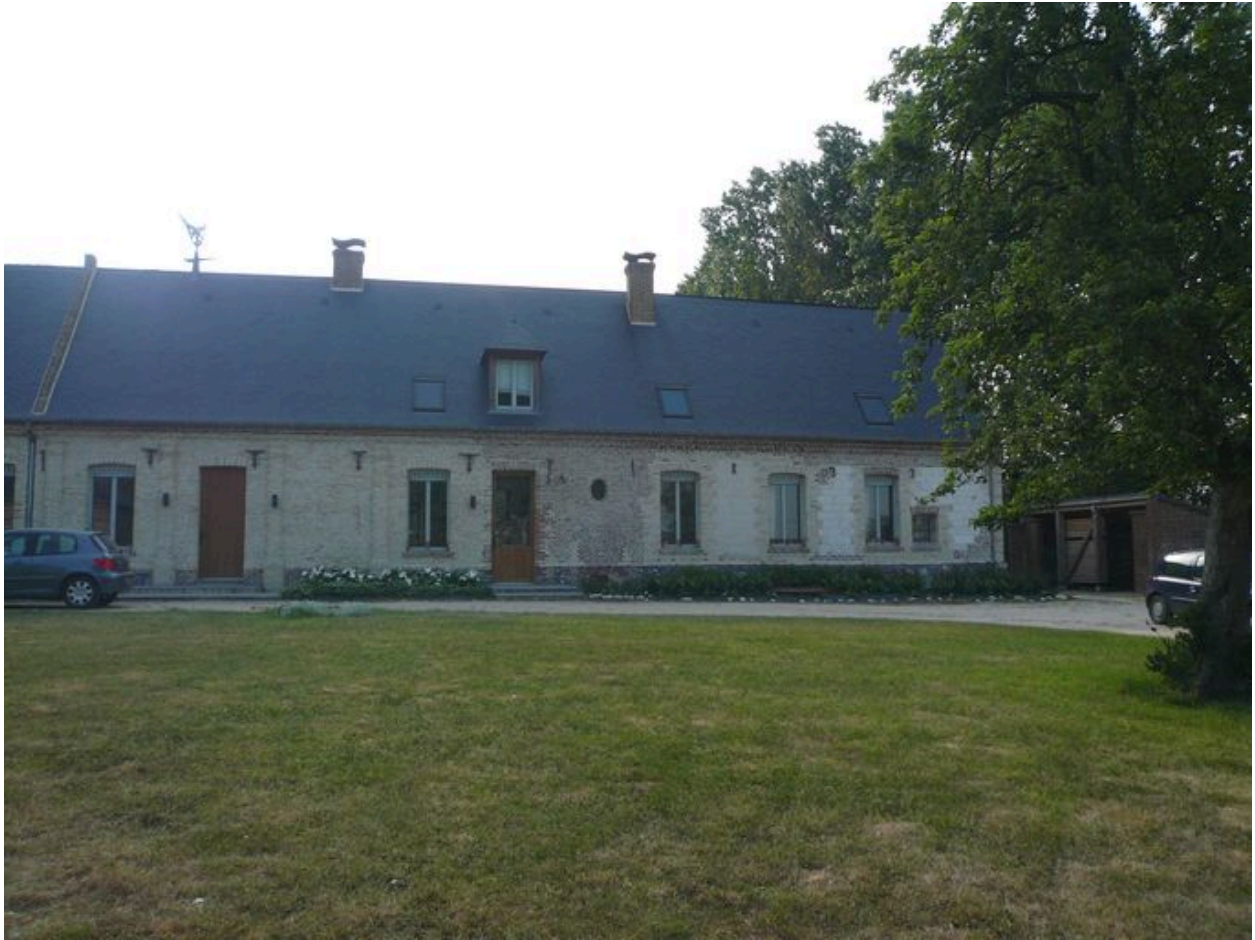
Vue détaillée de la
façade du logis au nord.
Phot. Inès Guérin
IVR22_20078005892NUCA

Vue détaillée de la façade du logis au nord.

La partie sud du logis est daté par un cartouche en fer de 1704 alors que la partie la plus au nord est de 1833. Mais la première date semble erronée, du moins en ce qui concerne la datation du bâti. Il ne semble pas que cette construction puisse être dater du début du 18e siècle en raison des matériaux utilisés en majorité (briques pour le gros oeuvre). Or, les deux autres fermes étudiées dans ce hameau sont dater de cette période. Il serait plus probable d'avancer une date début du 19e siècle plutôt que début du 18e siècle. De plus, les autres fermes utilisent également la pierre de taille (comme ici, pour la partie de la maison datée 1833). Et pourtant, s'il fallait estimer une partie du logis plus ancienne que l'autre, ce serait cette partie dater 1833 qui pourrait paraître la plus ancienne (en raison de l'utilisation de la pierre de taille et de l'ouverture ovale caractéristique du 18e siècle). De plus, il est relativement difficile de dater la brique jaune, rencontrée autant au 17e siècle qu'au 20e siècle. Il est certain donc qu'il y ait eu deux étapes de constructions puisque les fers d'ancrage sont différents (droit pour la partie nord et en T pour la partie sud). Les poutres et solives intérieures étaient recouvertes de torchis puisque les traces de clous sont encore visibles. Les pièces étaient toutes distribuées par un couloir longeant un des deux murs gouttereaux.

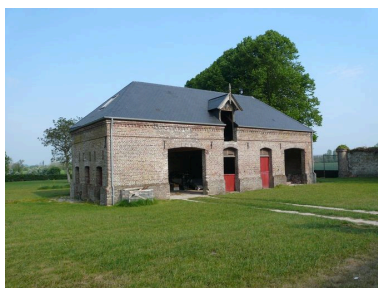
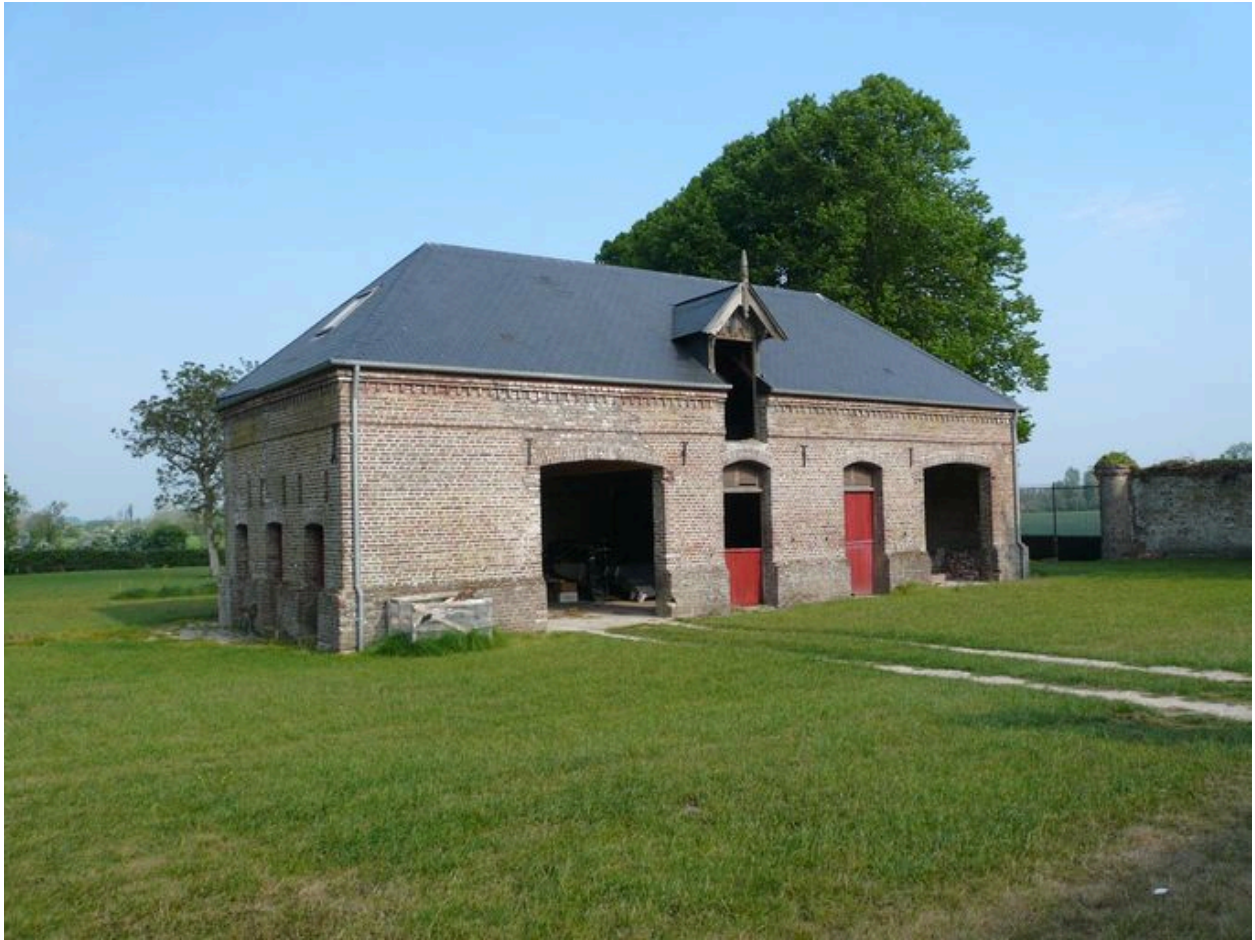
Vue de la grange.
Phot. Inès Guérin
IVR22_20078005895NUCA

Vue de la grange.

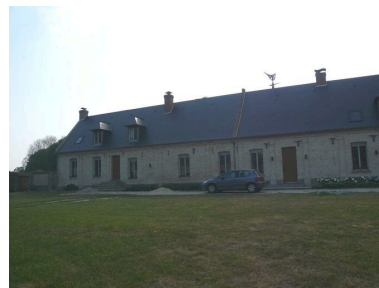
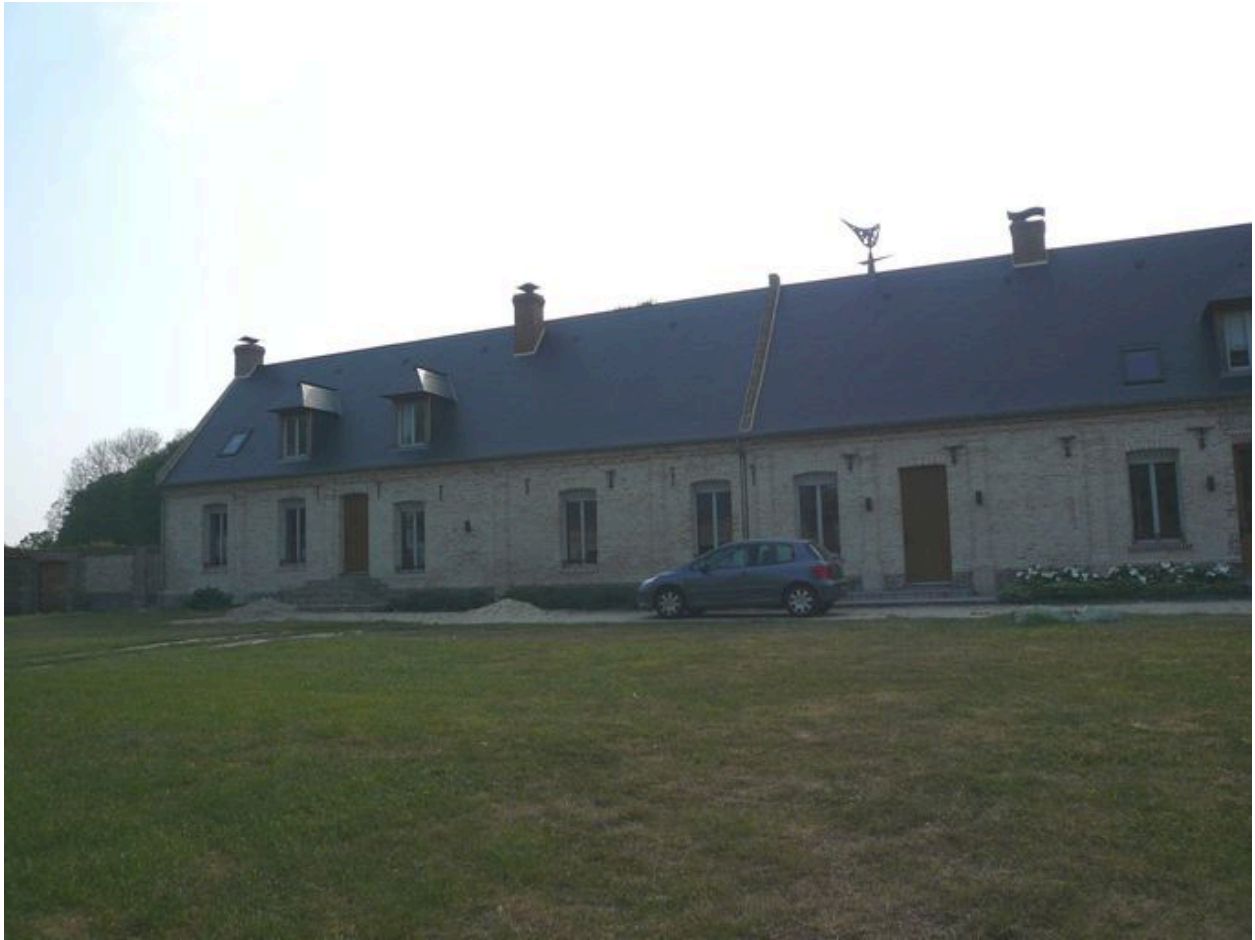
Vue détaillée de la
façade du logis, au sud.
Phot. Inès Guérin
IVR22_20078005893NUCA

Vue détaillée de la façade du logis, au sud.

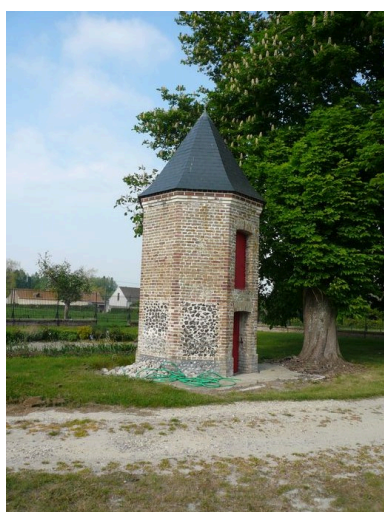
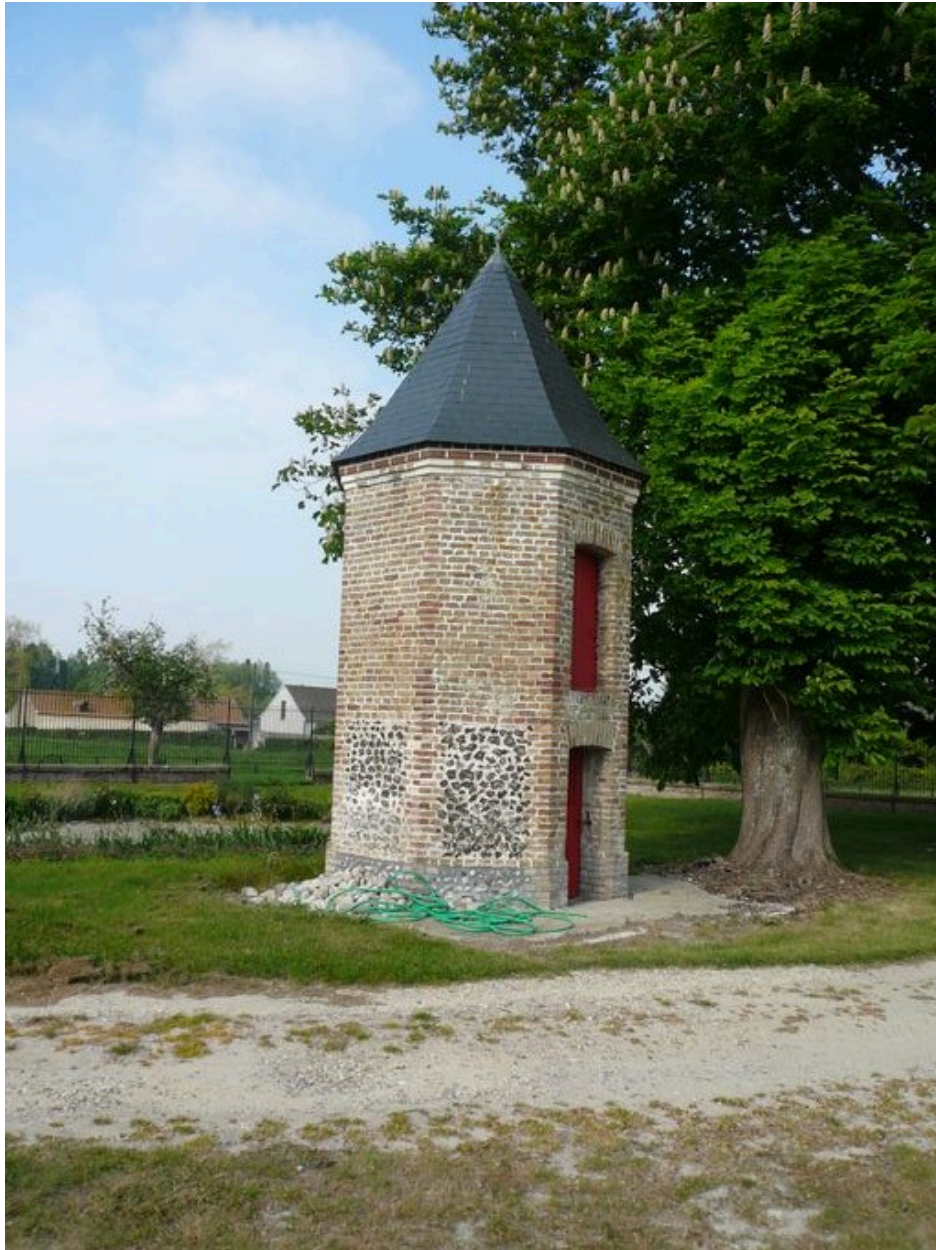
Vue du pigeonnier.
Phot. Inès Guérin
IVR22_20078005897NUCA

Vue du pigeonnier.
