Hauts-de-France, Somme  
Quend  
Vieux-Quend  
rue du Vieux-Quend

## Ancienne ferme dite Manoir du Vieux-Quend

Numéro de dossier : IA80007948  
Date de l'enquête initiale : 2005  
Date(s) de rédaction : 2005  
Cadre de l'étude : inventaire préliminaire arrière-pays maritime picard  
Degré d'étude : étudié

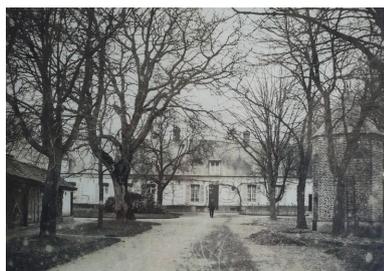
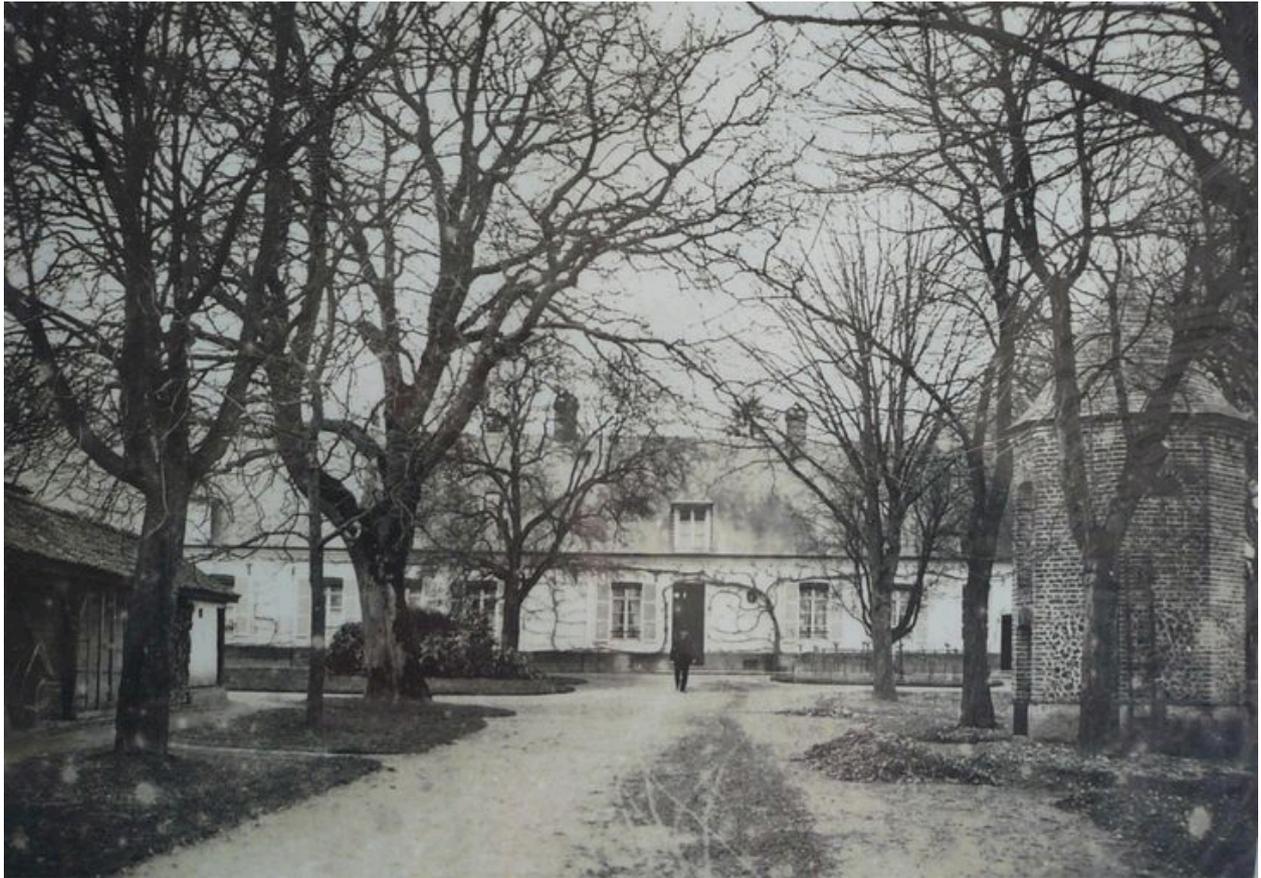
IVR22\_20078005888NUCAB

Vue de la propriété au milieu du 20e siècle, avec les étables à cochons au sud de la cour.

Le sud-est était, lui, occupé par les étables à cochons, probablement en brique, couvert d'un toit à deux pans en tuile. Il semble, d'après l'actuelle propriétaire, que cet édifice ait été détruit depuis environ 50 ans. Tous ces bâtiments agricoles, dont il ne reste aujourd'hui que deux exemples (le pigeonnier et la grange-étable) ont probablement été construits dans la seconde moitié du 19e siècle. Il ne reste que quelques pans de mur de l'étable au nord.

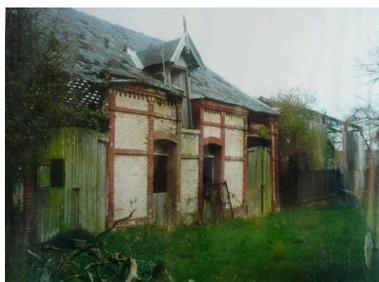
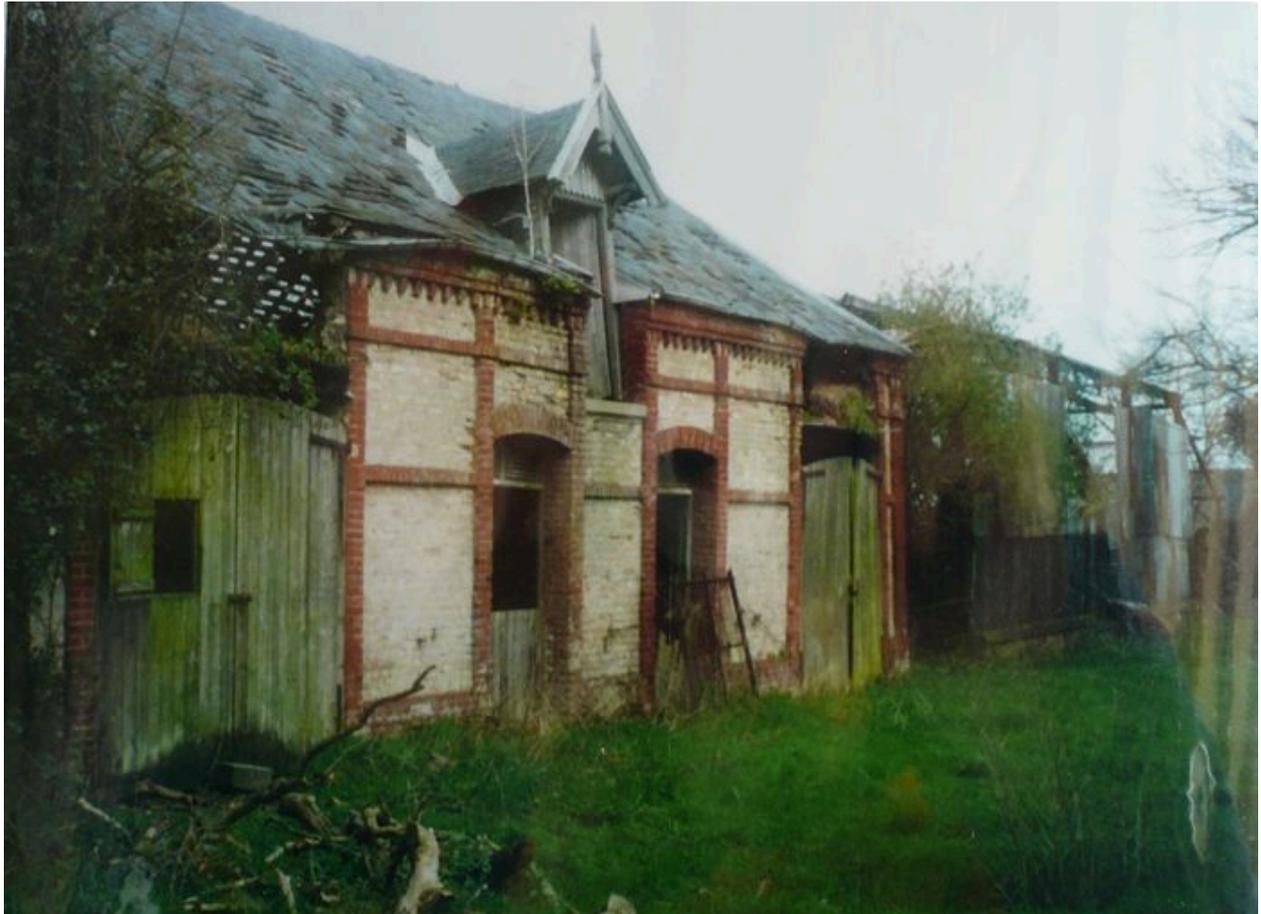
IVR22\_20078005889NUCAB

Vue des étables à l'origine situées au nord de la cour, aujourd'hui détruites.

Une cave a été creusée par les Allemands lors de l'occupation de l'exploitation tout au long de la Seconde Guerre mondiale. Les photographies anciennes indiquent la présence de bâtiments aujourd'hui détruits : au nord-est, il s'agissait d'étables composées d'une maçonnerie de brique de couleurs différentes (rouge pour les éléments structurants tels que les jambes et chaînes d'angle, et beige pour le gros-oeuvre). Deux portes charretières occupaient les extrémités alors que le centre était percé de deux portes à arc segmentaire. Le toit à deux pans et croupes était couvert en ardoise et percé d'une gerbière dans l'axe. Cet édifice semble avoir été détruit au début du 21e siècle.

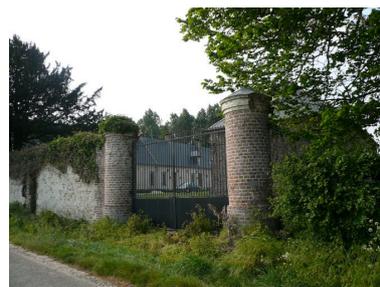
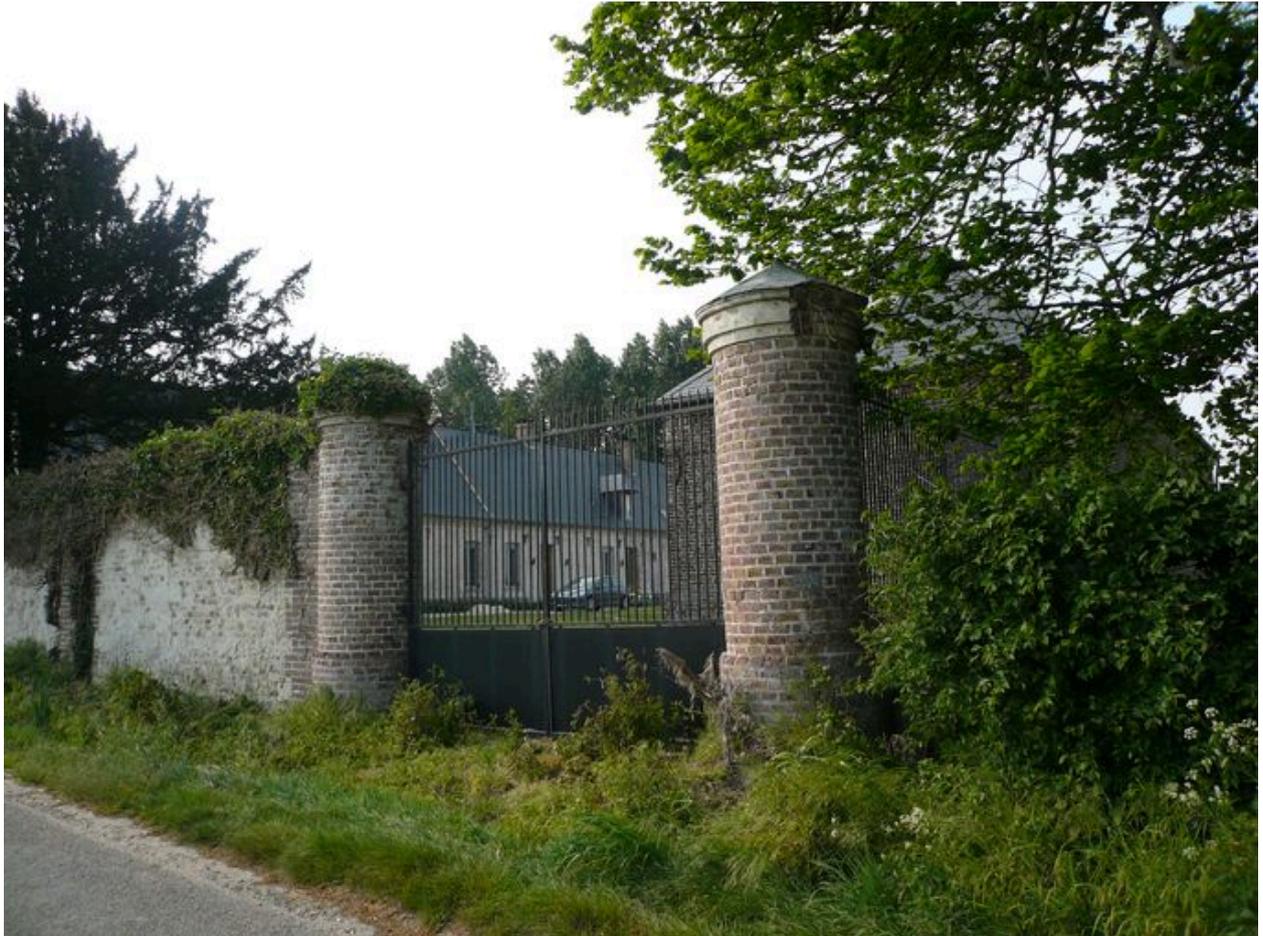
IVR22\_20078005890NUCA

Vue de l'entrée au sud de la cour.  
Phot. Inès Guérin

Vue de l'entrée au sud de la cour.

Cette ferme occupe le bout du hameau. Les bâtiments occupent aujourd'hui les trois côtés de la cour. L'entrée principale se situe rue du Vieux Quend, et une allée mène au logis en fond de cour ; cette première est flanquée de piliers rectangulaires en brique. Mais une seconde entrée, au sud de la cour, dispose de deux piliers circulaires en brique également. L'ensemble de la propriété est entourée d'un mur bahut en brique surmontée d'une grille (seul le côté sur logis a bénéficié d'un mur de clôture avec jambes en brique et blocage de matériaux divers). Le logis occupe donc le fond de la cour, orienté à l'est. Il se compose de deux parties, dans leur prolongement. La plus au nord, sur quatre travées de long, dispose d'une maçonnerie en pierre de taille et briques jaunes pour les chaînes d'angle et jambes harpées, sur solin de galets. La porte d'entrée est surmontée, au niveau de la couverture en ardoise, d'une lucarne. Le rez-de-chaussée est légèrement surélevé car la porte dispose de deux marches. Une partie du mur est a été reconstruite en briques rouges. La porte est flanquée au nord d'un oculus ovale. Vers le sud, la maçonnerie est entièrement composée de briques jaunes. Chaque travée est matérialisée par une jambe saillante. Des briques de couleurs différentes sont utilisées pour composer un jeu de forme géométrique en façade. Les sept autres travées sont entièrement composées d'une maçonnerie de briques jaunes. Le mur de refend est entièrement composé de pierre de taille (craie). Les ouvertures sont distribuées de manière totalement irrégulière (l'une d'elle a été condamnée). Un pignon de refend est situé au niveau de la cinquième travée en partant du sud. Dans la partie sud, le toit à longs pans en ardoise est percé de deux lucarnes. Quatre souches de cheminée parsèment la toiture. L'intérieur du logis a été en grande partie modifiée (essentiellement pour les dispositions intérieures) mais la charpente, qui a fait l'objet d'un soin tout particulier (triple entrait, poinçon et jambes de force, croix de Saint-André entre chaque travée), a été conservée. Le colombier occupe le nord-est de la cour. Il s'agit d'un édifice octogonal sur solin de silex, avec un premier niveau en blocage de silex avec chaînes d'angle en brique, et le reste en brique également. Les deux niveaux sont percés d'une porte orientée au sud-est. Le toit en pavillon est couvert en ardoise. A l'est du logis se situe une grange-étable. La partie grange occupe le sud du bâtiment (le mur ouest est d'ailleurs ajouré de deux portes charretières et deux portes piétonnes) alors que le nord est percé au pignon de trois portes et ouvertures verticales indiquant cette fonction d'abri pour animaux. Le toit à longs pans et croupes en ardoise est ajouré d'une lucarne à fenêtre pendante dite gerbière. La partie grange dispose encore d'un arbre à transmission avec moyeux et roues surélevés (probablement une machine à battre à l'origine).

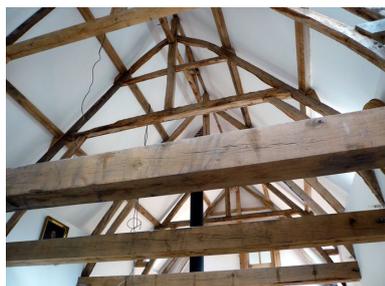
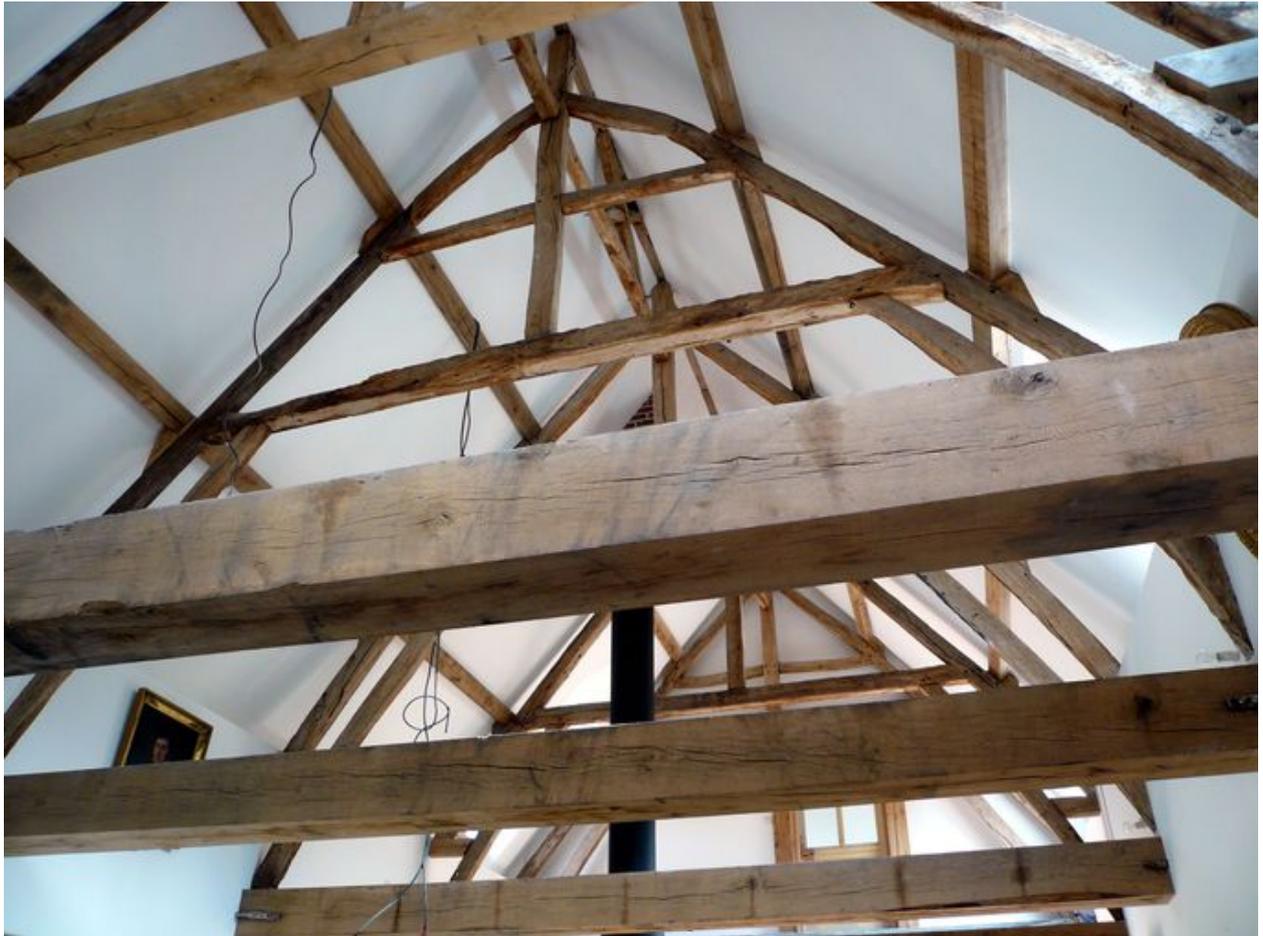
Vue d'une partie de  
la charpente du logis.  
Phot. Inès Guérin  
IVR22\_20078005894NUCA

Vue d'une partie de la charpente du logis.

Couvrements : charpente en bois apparente

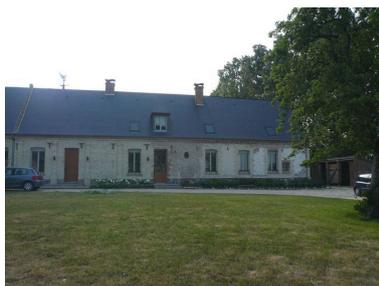
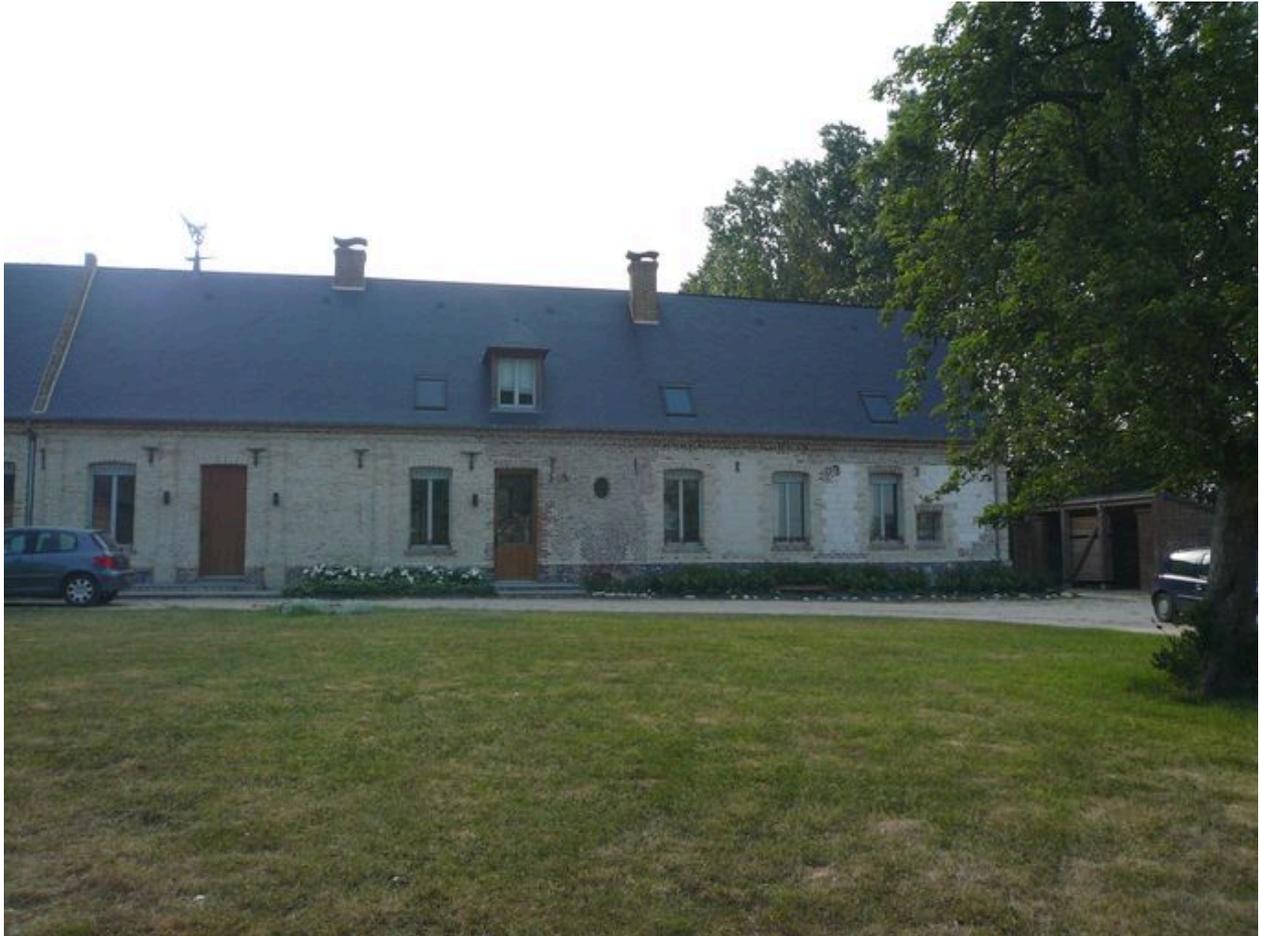
Vue détaillée de la  
façade du logis au nord.  
Phot. Inès Guérin  
IVR22\_20078005892NUCA

Vue détaillée de la façade du logis au nord.

La partie sud du logis est daté par un cartouche en fer de 1704 alors que la partie la plus au nord est de 1833. Mais la première date semble erronée, du moins en ce qui concerne la datation du bâti. Il ne semble pas que cette construction puisse être dater du début du 18e siècle en raison des matériaux utilisés en majorité (briques pour le gros oeuvre). Or, les deux autres fermes étudiées dans ce hameau sont dater de cette période. Il serait plus probable d'avancer une date début du 19e siècle plutôt que début du 18e siècle. De plus, les autres fermes utilisent également la pierre de taille (comme ici, pour la partie de la maison datée 1833). Et pourtant, s'il fallait estimer une partie du logis plus ancienne que l'autre, ce serait cette partie dater 1833 qui pourrait paraître la plus ancienne (en raison de l'utilisation de la pierre de taille et de l'ouverture ovale caractéristique du 18e siècle). De plus, il est relativement difficile de dater la brique jaune, rencontrée autant au 17e siècle qu'au 20e siècle. Il est certain donc qu'il y ait eu deux étapes de constructions puisque les fers d'ancrage sont différents (droit pour la partie nord et en T pour la partie sud). Les poutres et solives intérieures étaient recouvertes de torchis puisque les traces de clous sont encore visibles. Les pièces étaient toutes distribuées par un couloir longeant un des deux murs gouttereaux.

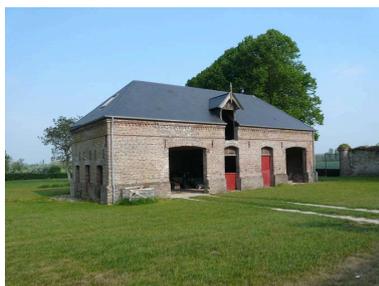
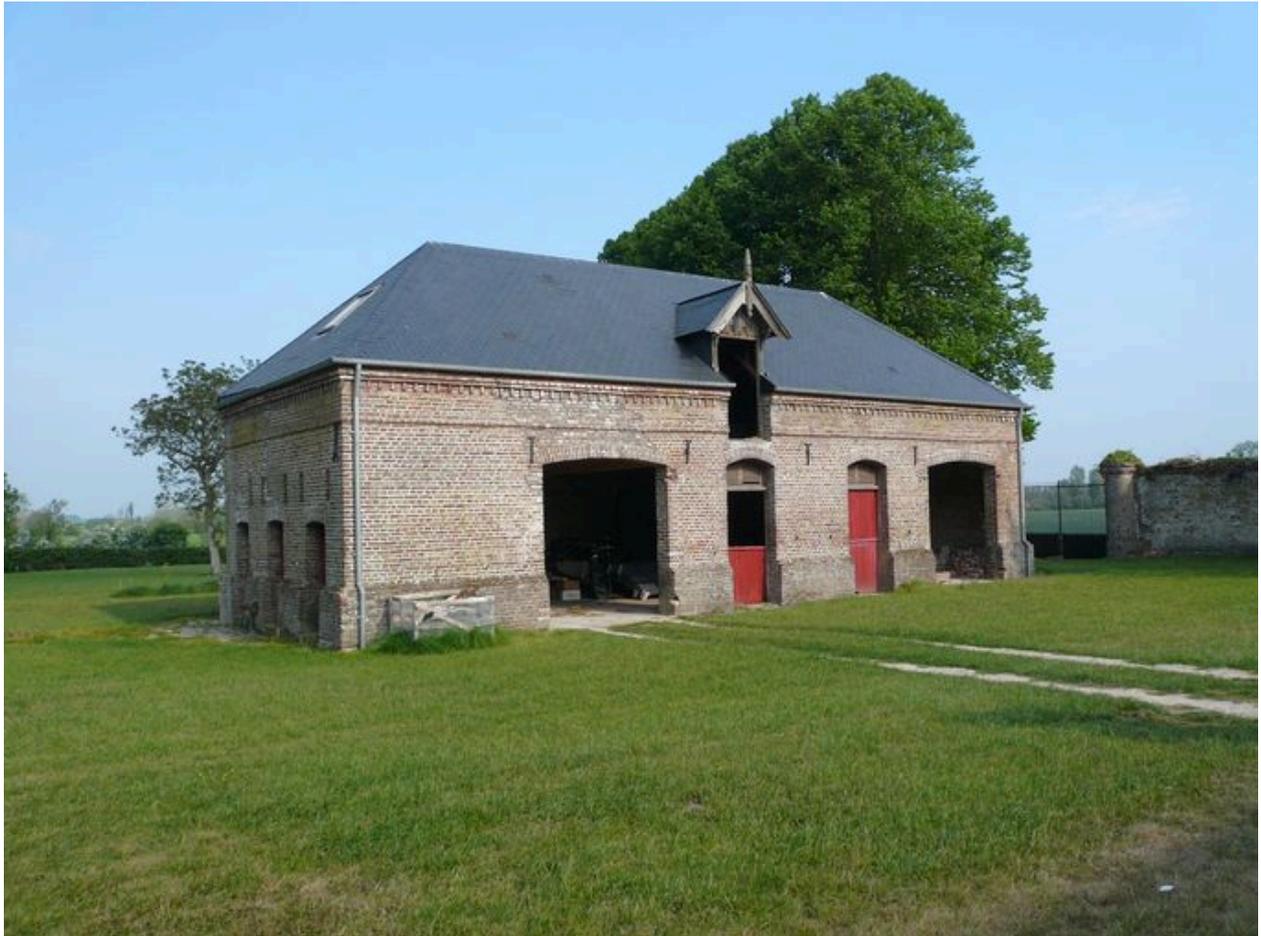
Vue de la grange.  
Phot. Inès Guérin  
IVR22\_20078005895NUCA

Vue de la grange.

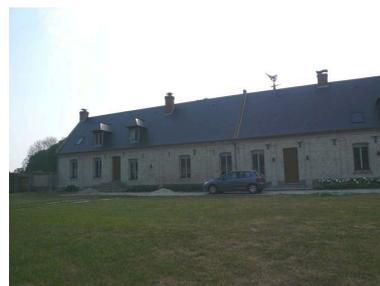
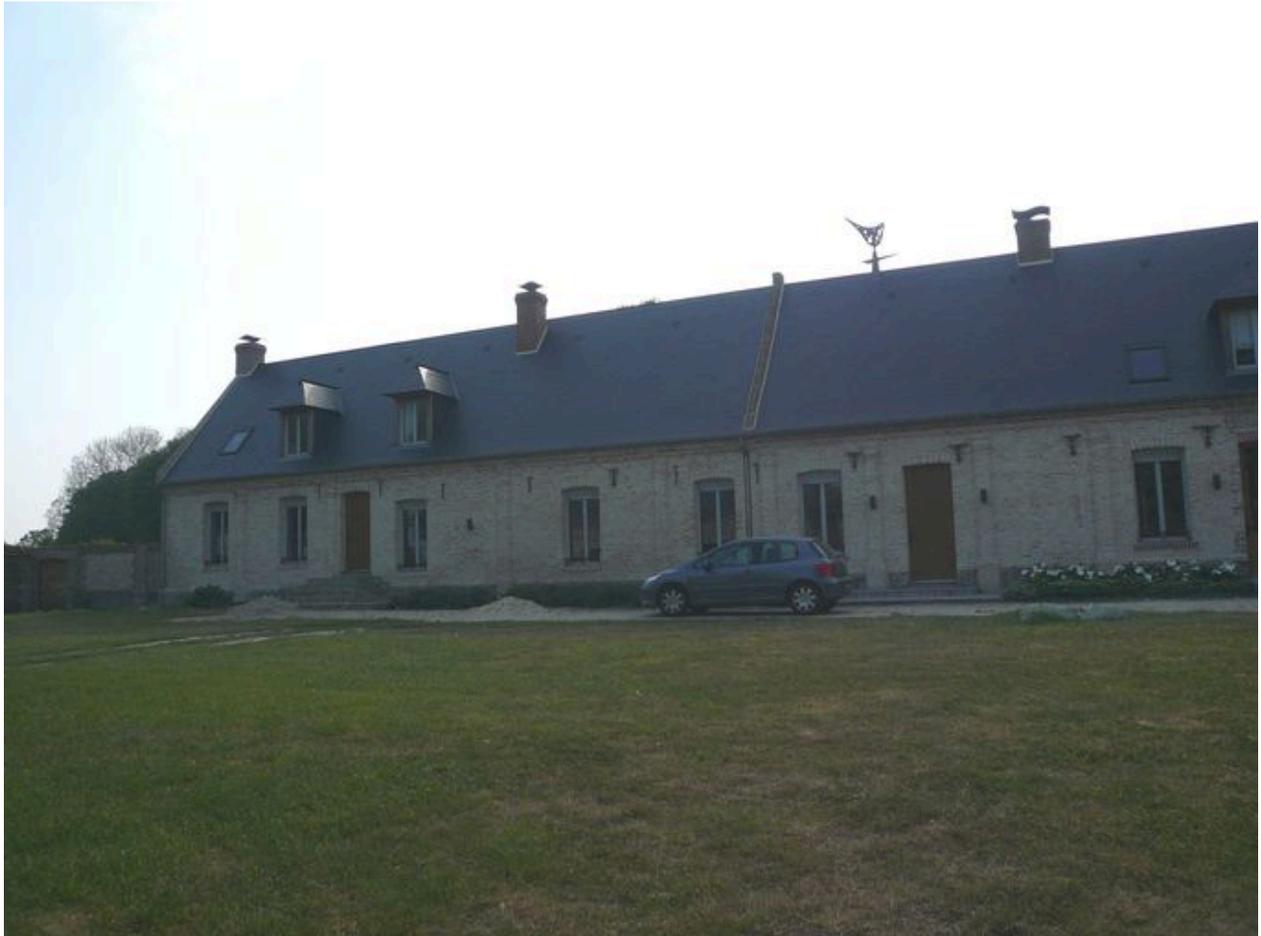
Vue détaillée de la  
façade du logis, au sud.  
Phot. Inès Guérin  
IVR22\_20078005893NUCA

Vue détaillée de la façade du logis, au sud.

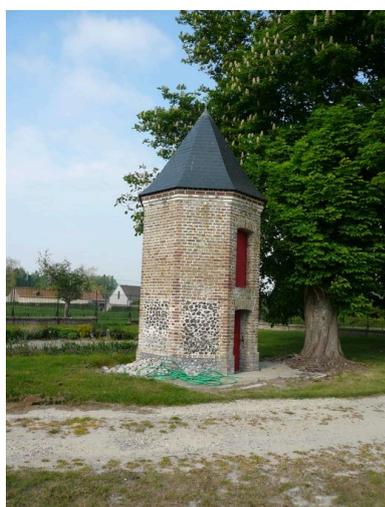
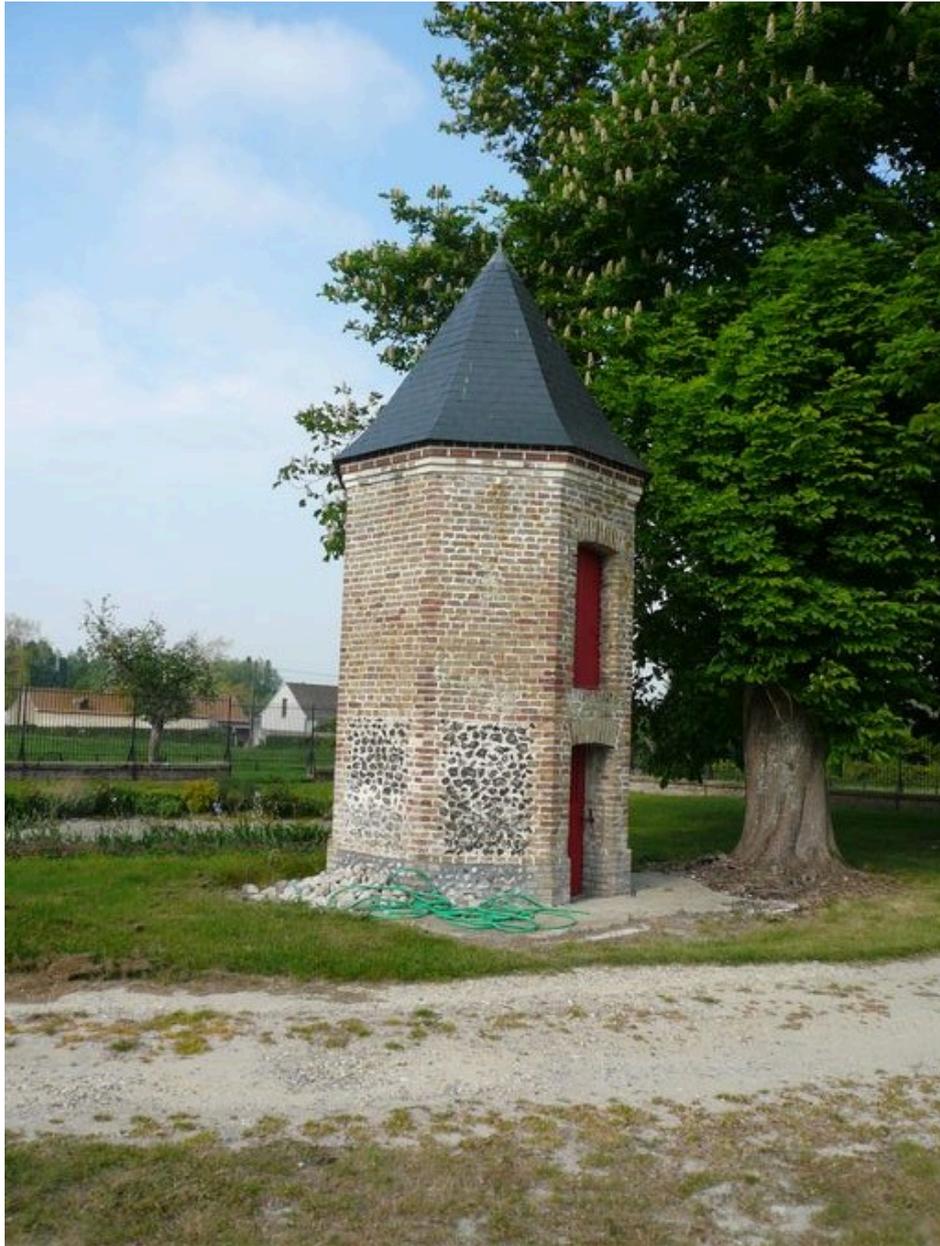
Vue du pigeonnier.  
Phot. Inès Guérin  
IVR22\_20078005897NUCA

Vue du pigeonnier.
