Hauts-de-France, Aisne  
Guise  
35 place d' Armes

## Hôtel

Numéro de dossier : IA02000834  
Date de l'enquête initiale : 1999  
Date(s) de rédaction : 1999  
Cadre de l'étude : inventaire topographique ville de Guise  
Degré d'étude : étudié

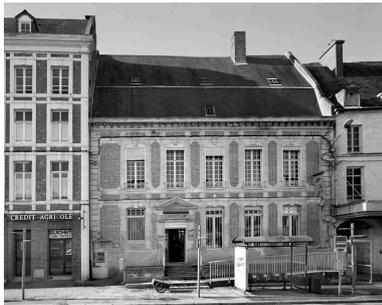
Phot. Thierry Lefébure  
IVR22\_20020200820V

Vue de la façade de l'ancien  
hôtel abritant le bureau de poste.

La poste adopte aujourd'hui autour de la cour arrière un plan en U, qui était peut-être déjà la structure de l'hôtel du 18e siècle. Des bâtiments contemporains bordent la cour, remplaçant probablement les communs. La façade sur rue est scandée de chaînes horizontales et verticales et de clefs de plate-bandes en calcaire. Un degré mène à la petite porte avec montants, attique et fronton triangulaire de calcaire, remplaçant probablement la porte cochère d'origine qui menait à la cour arrière.

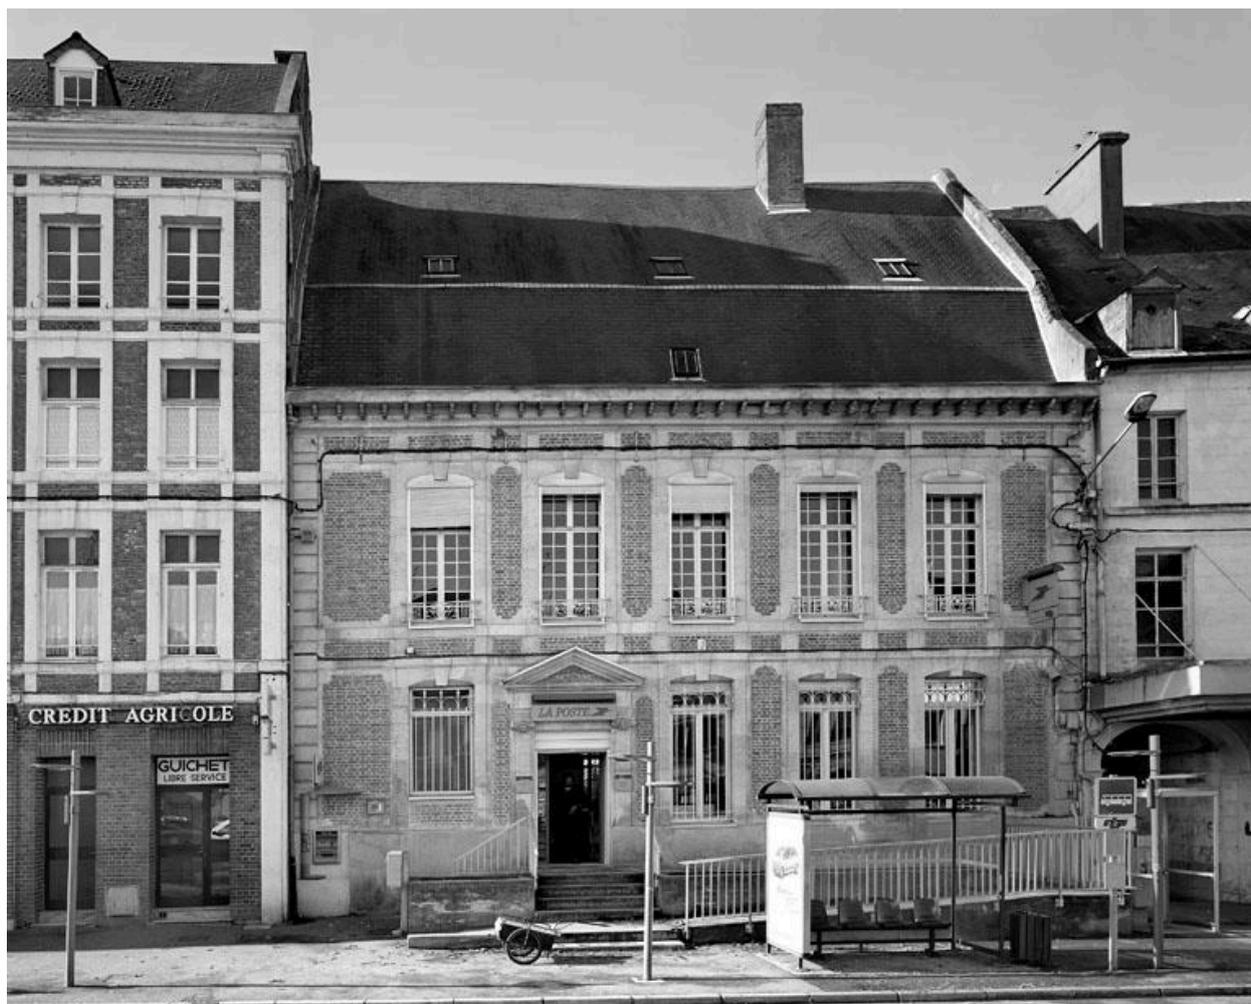
IVR22\_20020200820V

Vue de la façade de l'ancien hôtel abritant le bureau de poste.
