Hauts-de-France, Somme  
Bertangles  
5 rue d' Amiens

## Ancien café à Bertangles

Numéro de dossier : IA80002541  
Date de l'enquête initiale : 2002  
Date(s) de rédaction : 2002  
Cadre de l'étude : inventaire topographique Amiens métropole  
Degré d'étude : repéré

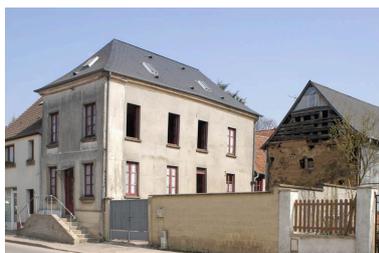
Extrait du cadastre  
napoléonien (DGI).  
Phot. Isabelle Barbedor  
IVR22\_20038010328NUCA

Le logis apparaît sur le cadastre napoléonien levé vers 1810, qui figure un bâtiment de plan allongé implanté perpendiculairement à la voie au nord de la parcelle et une dépendance en retour d'équerre. Les matrices cadastrales conservées aux archives départementales signalent la démolition de cette dépendance en 1839.

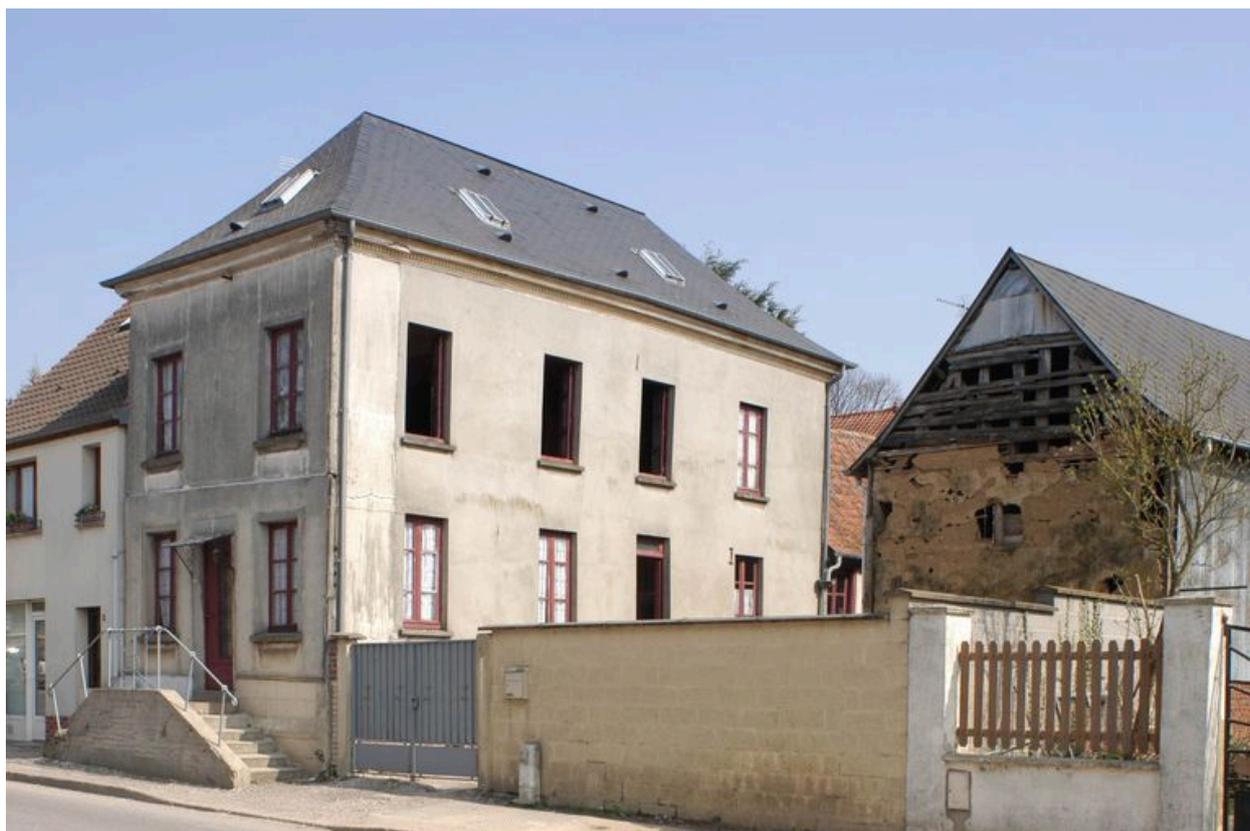
IVR22\_20038000270NUCA

Vue générale.

Édifice construit en parcelle traversante, implanté perpendiculairement à l'alignement de la voie. Le corps principal à étage carré sur rez-de-chaussée surélevé est accessible par un escalier extérieur à deux volées opposées. Construit en briques (?) masquées par un enduit, il est couvert d'ardoises. Une corniche à modillons est visible sous la base du toit à croupes. La façade ouest (sur rue) présente 3 travées avec un accès centré couronné d'un auvent ; la façade sud (sur cour) compte 4 travées avec un accès désaxé.

Une dépendance, au sud de la cour, est construite en pan de bois hourdé en torchis et couvert d'ardoises. La façade sud est masquée par un bardage de tôle ondulée.
