Hauts-de-France, Aisne  
Vervins  
Eglise paroissiale Notre-Dame, place de l' Eglise

## Clef de voûte : Christ en croix

Numéro de dossier : IM02001856  
Date de l'enquête initiale : 1999  
Date(s) de rédaction : 2000  
Cadre de l'étude : inventaire topographique ville de Vervins, mobilier et objets religieux  
Degré d'étude : étudié

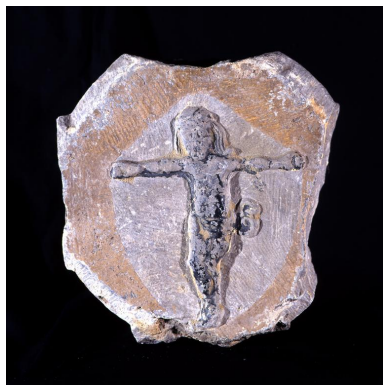
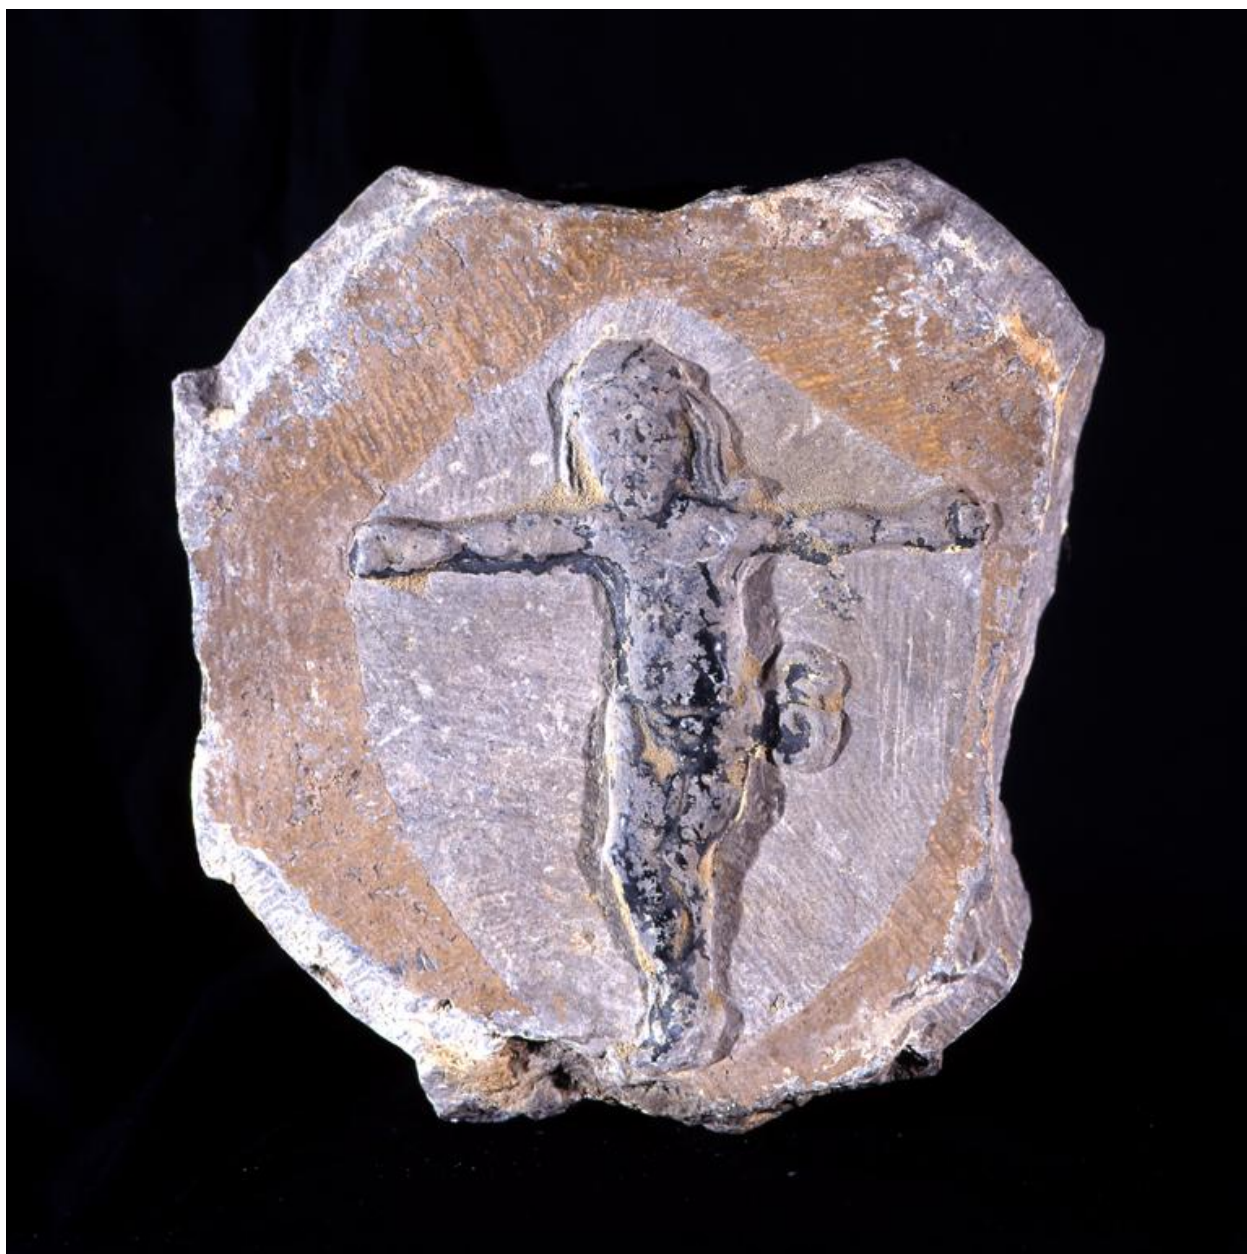
L'œuvre est en pierre calcaire gris-bleuté dite pierre de Tournai ou pierre bleue, taillée et polie. Son aspect actuel, fragmentaire, affecte un plan octogonal, son revers plat indique qu'il était encastré. Elle porte un décor en relief semi-méplat.

fragment , mauvais état , traces de peinture

Le Christ en croix présente des petits manques et est partiellement effacé. La pierre conserve des traces de polychromie.

Vue de l'oeuvre.  
Phot. Thierry Lefébure  
IVR22\_19990202598XA

Vue de l'oeuvre.
