Hauts-de-France, Aisne  
Dampleux  
Église paroissiale Saint-Leu, rue Valère-Bouchain

## Ancienne clôture de chœur (table de communion)

Numéro de dossier : IM02000562

Cadre de l'étude : inventaire topographique canton de Villers-Cotterêts, mobilier et objets religieux

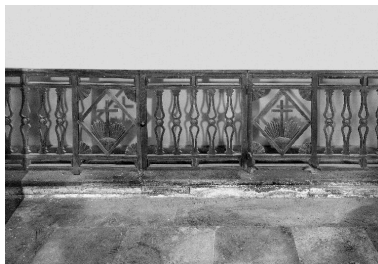
La clôture des fonts, qui suit un tracé à angle droit dans l'angle nord-ouest du croisillon nord du transept, n'intègre qu'un seul battant. Elle est également constituée d'une juxtaposition de balustres plats en bois découpé et ajouré, mais intègre aussi deux panneaux ornementaux identiques, à décor ajouré et en relief.

La clôture des fonts baptismaux est elle-aussi composée de balustres ajourés juxtaposés. Toutefois, les deux panneaux qui encadrent le battant sont ornés d'un losange renfermant une croix plantée sur le Monde, d'où jaillissent des rayons lumineux.

Vue partielle de la clôture  
des fonts baptismaux.  
Phot. Thierry Lefébure  
IVR22\_19920202894V

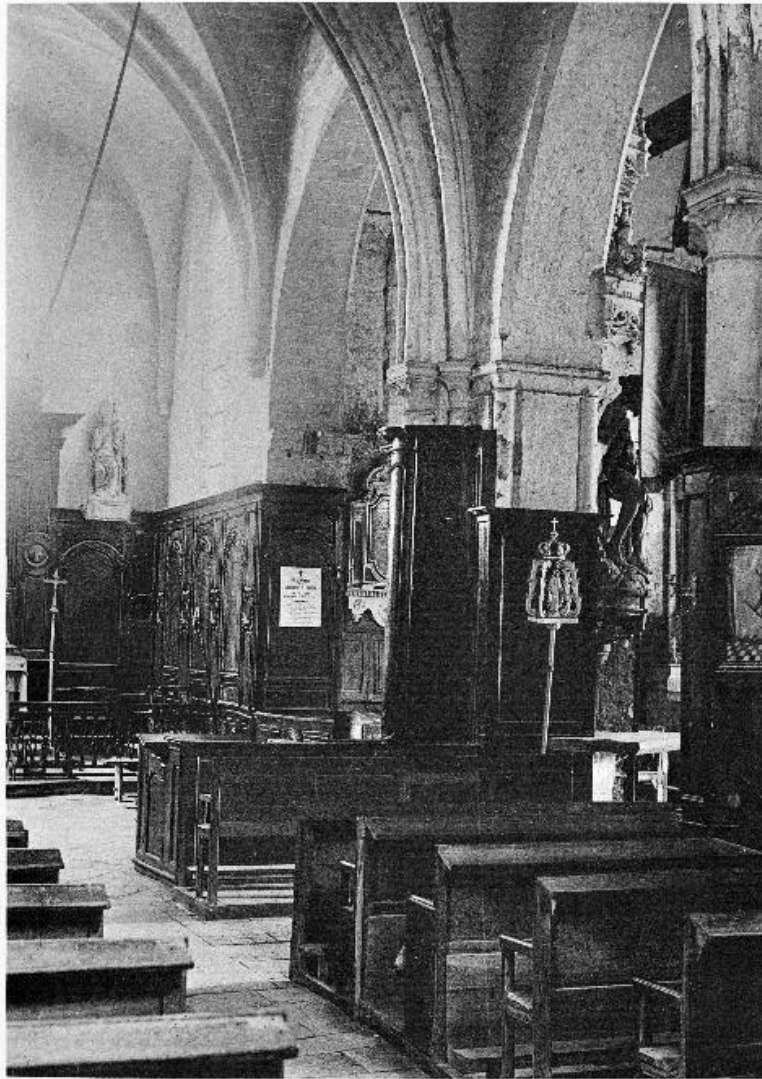
FIG. 287. — DAMPLEUX.  
La nef et le chœur.

Photographie partielle du chœur, réalisée par Étienne Moreau-Nélaton en août 1911, montrant une partie de la clôture de chœur (Les Églises de chez nous. Arrondissement de Soissons, t. 1, fig. 287).

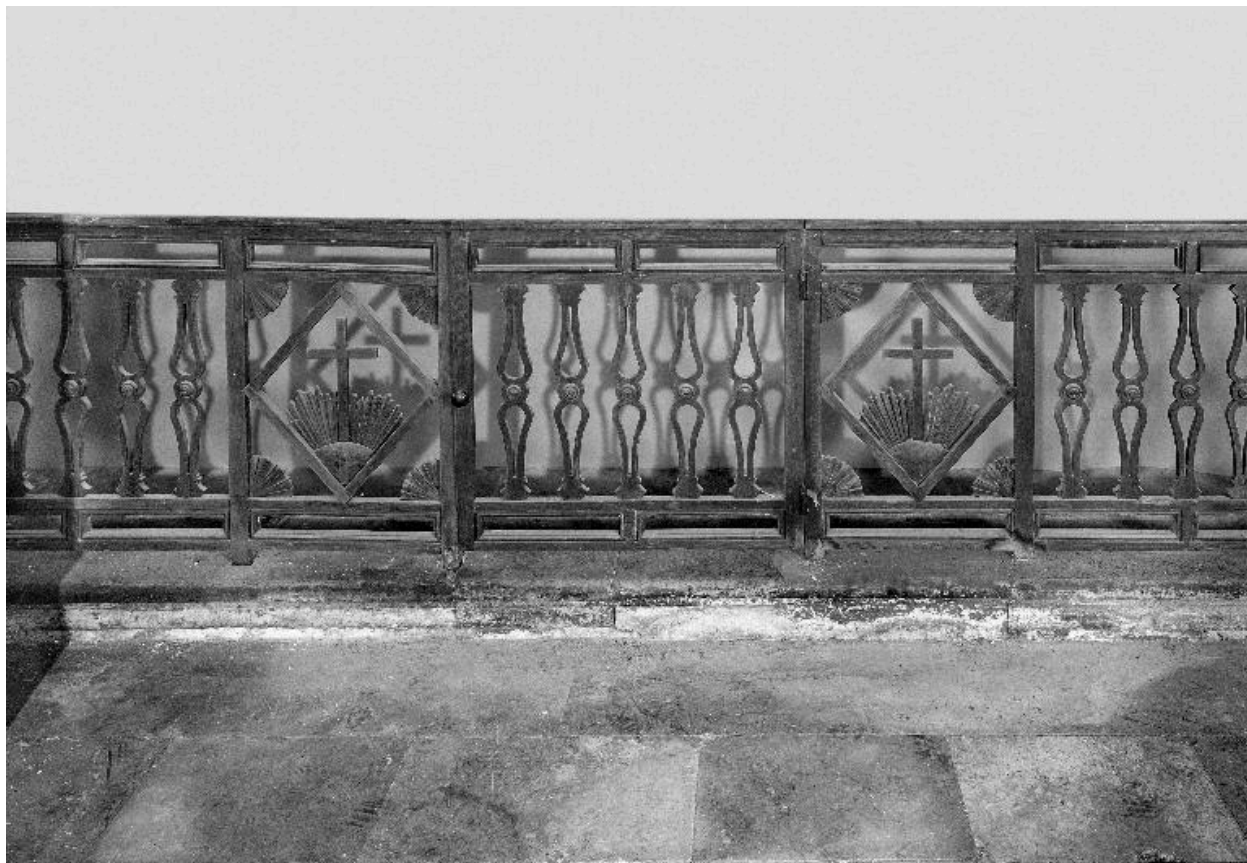
IVR22\_19920202894V

Vue partielle de la clôture des fonts baptismaux.
