Hauts-de-France, Oise
Maisoncelle-Tuilerie
rue Principale

Église paroissiale Saint-Claude de Maisoncelle-Tuilerie

Numéro de dossier : IA60005282
Date de l'enquête initiale : 2022
Date(s) de rédaction : 2022
Cadre de l'étude : inventaire topographique Communauté de communes Oise Picarde
Degré d'étude : étudié

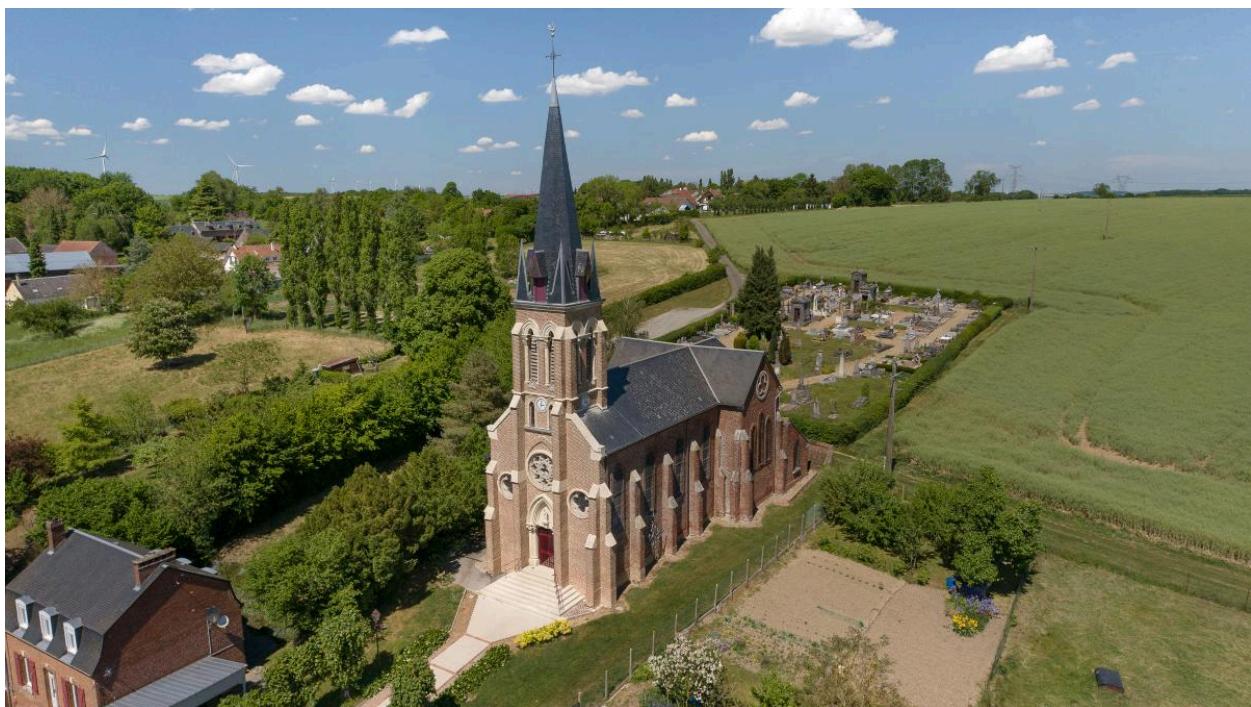
Vue aérienne de l'église depuis le sud-ouest.

L'édifice se trouve à l'emplacement de l'ancien cimetière, en retrait de la rue Principale. Orienté nord-est/sud-ouest, il présente un plan en croix latine avec une nef à vaisseau unique comprenant trois travées (plus une travée à l'entrée pour

Les toits sont couverts d'ardoise d'Angers. Ceux de la nef sont à longs pans avec croupe polygonale côté chœur et pignon découvert côté entrée occidentale. Les toits à deux pans des bras du transept sont à pignons couverts. Enfin, la sacristie a un toit en appentis.

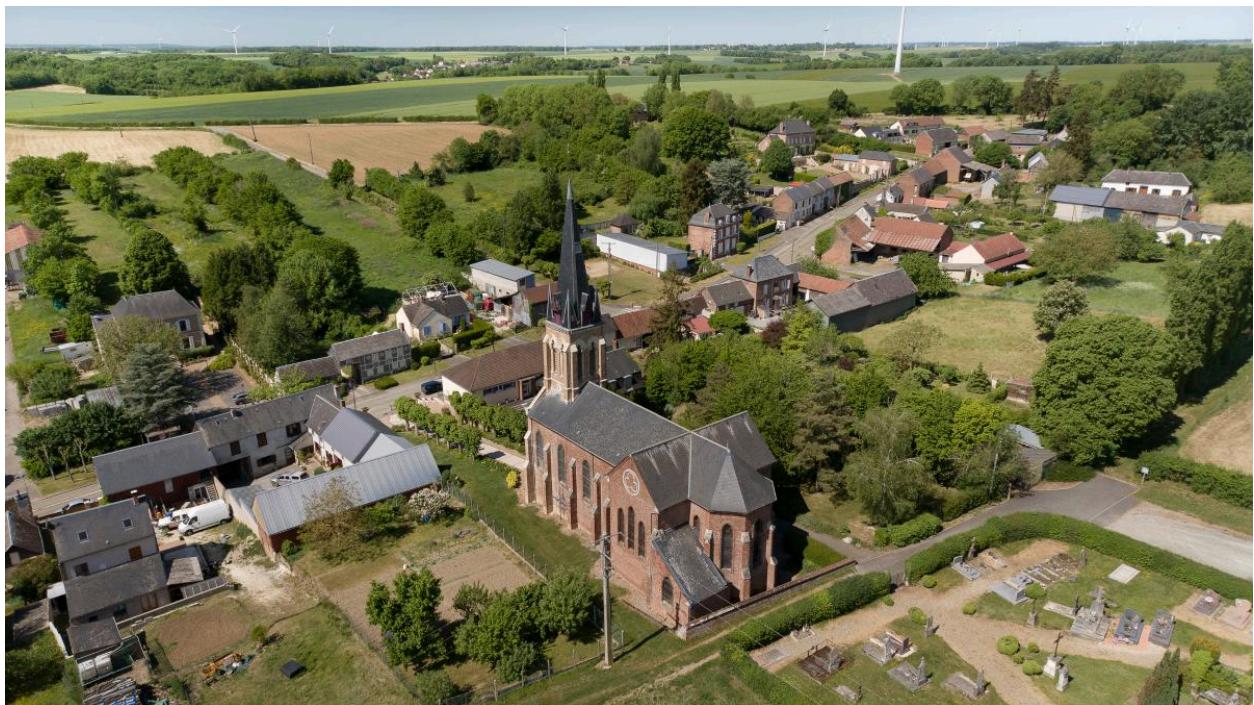
Vue aérienne de l'église depuis le sud-est.

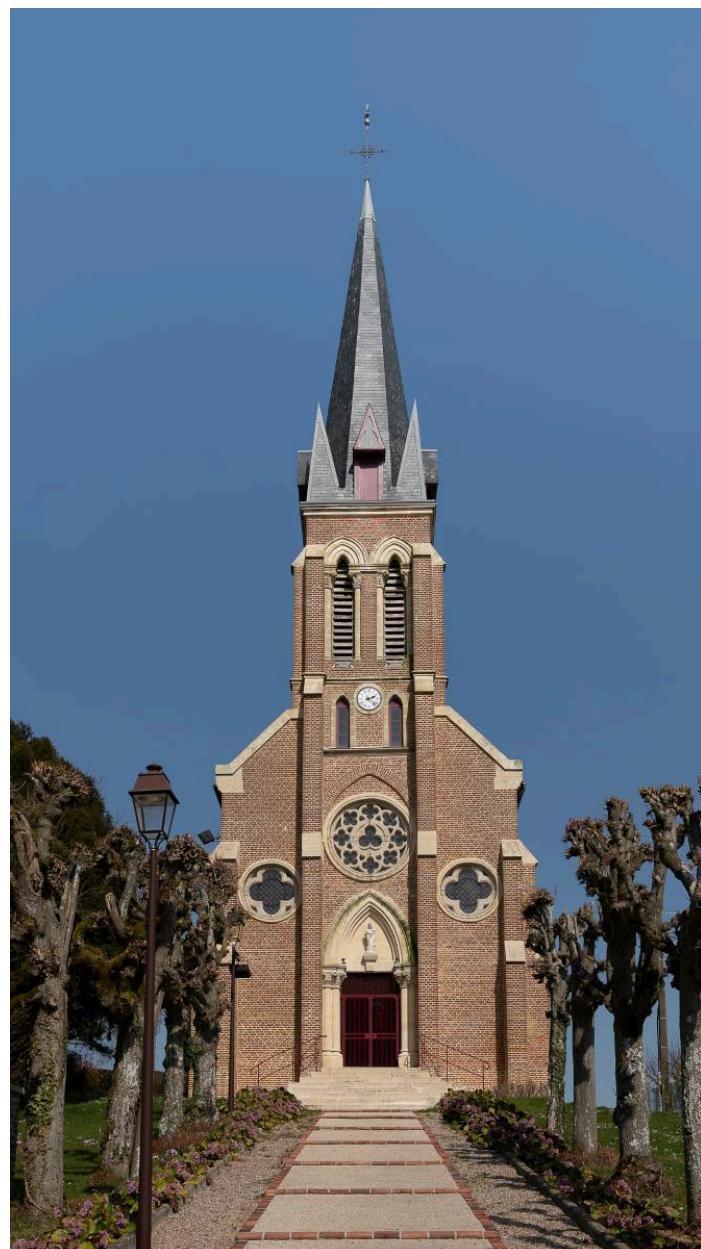
Vue générale de la façade occidentale.

La façade principale comprend une entrée consistant en une porte bâtarde surmontée d'un tympan et d'un arc brisé. Ce dernier est soutenu par deux colonnes garnies de chapiteaux. Une statue en ronde-bosse de la Vierge orne le tympan. Au-dessus, une rose décore la façade. Elle est ornée d'un trilobe central entouré d'une couronne de quadrilobes. De part et d'autre de l'entrée, deux oculi en forme de quadrilobes ornent les murs. Un clocher de plan carré couronné par une flèche polygonale surmonte la façade. Sur chacun de ses côtés, il est percé de deux baies constituées de colonnettes avec chapiteaux et terminées par des arcs brisés moulurés. Ces ouvertures abritent les abat-sons. L'accès au clocher s'effectue en deux temps. Un premier escalier en charpente à vis dans-œuvre situé à droite en rentrant dans l'édifice permet tout d'abord d'accéder à la tribune. De là, un escalier droit en bois mène à la tour de clocher.

Les maçonneries sont principalement en brique, excepté à l'extérieur pour les remplages des oculi, les baies du clocher et le portail d'entrée (colonnes, chapiteaux, tympan et arc brisé) ; et à l'intérieur pour les colonnes, les chapiteaux et les arcs de la voûte.

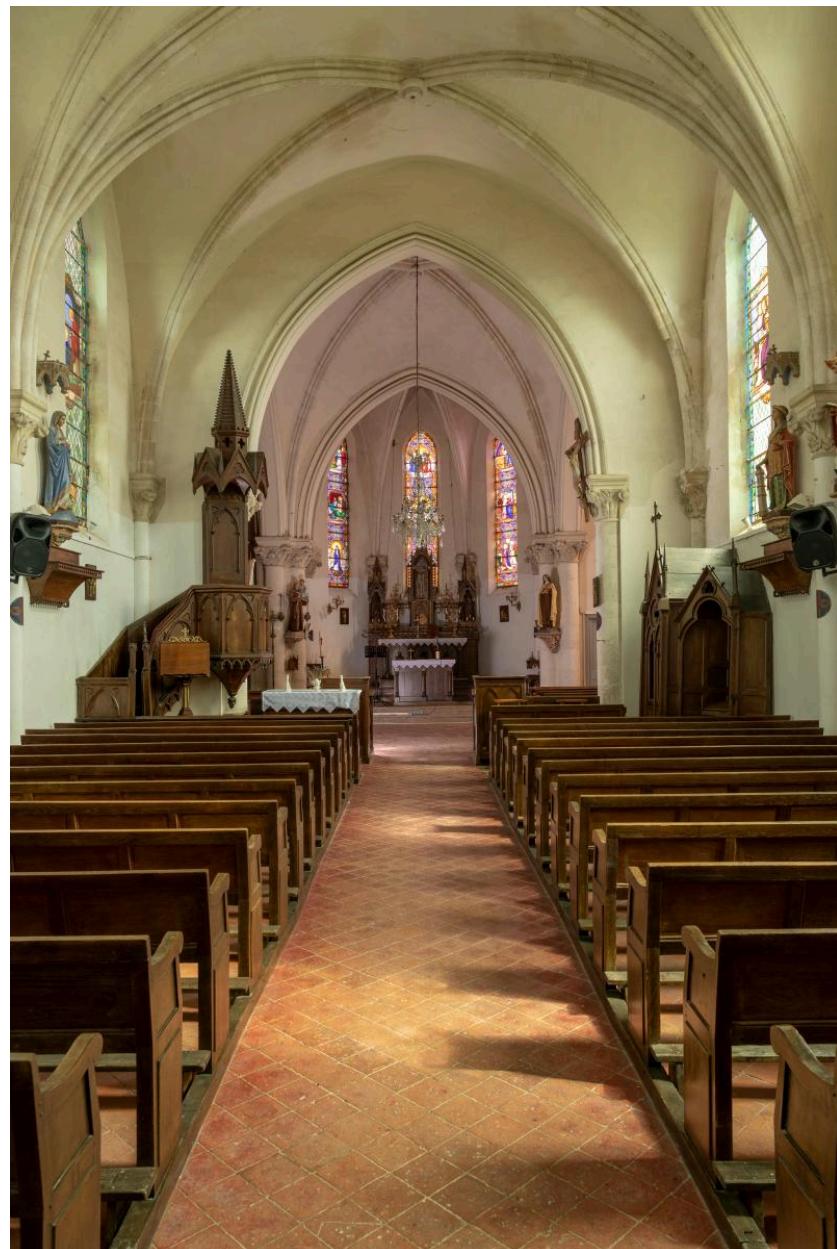
Vue intérieure vers le chœur.

Les fausses voûtes d'ogive quadripartites sont montées en tas de charge. Elles sont constituées de deux assises de tuiles empilées, tenues ensemble par un mortier. Des arcs en pierre les soutiennent.

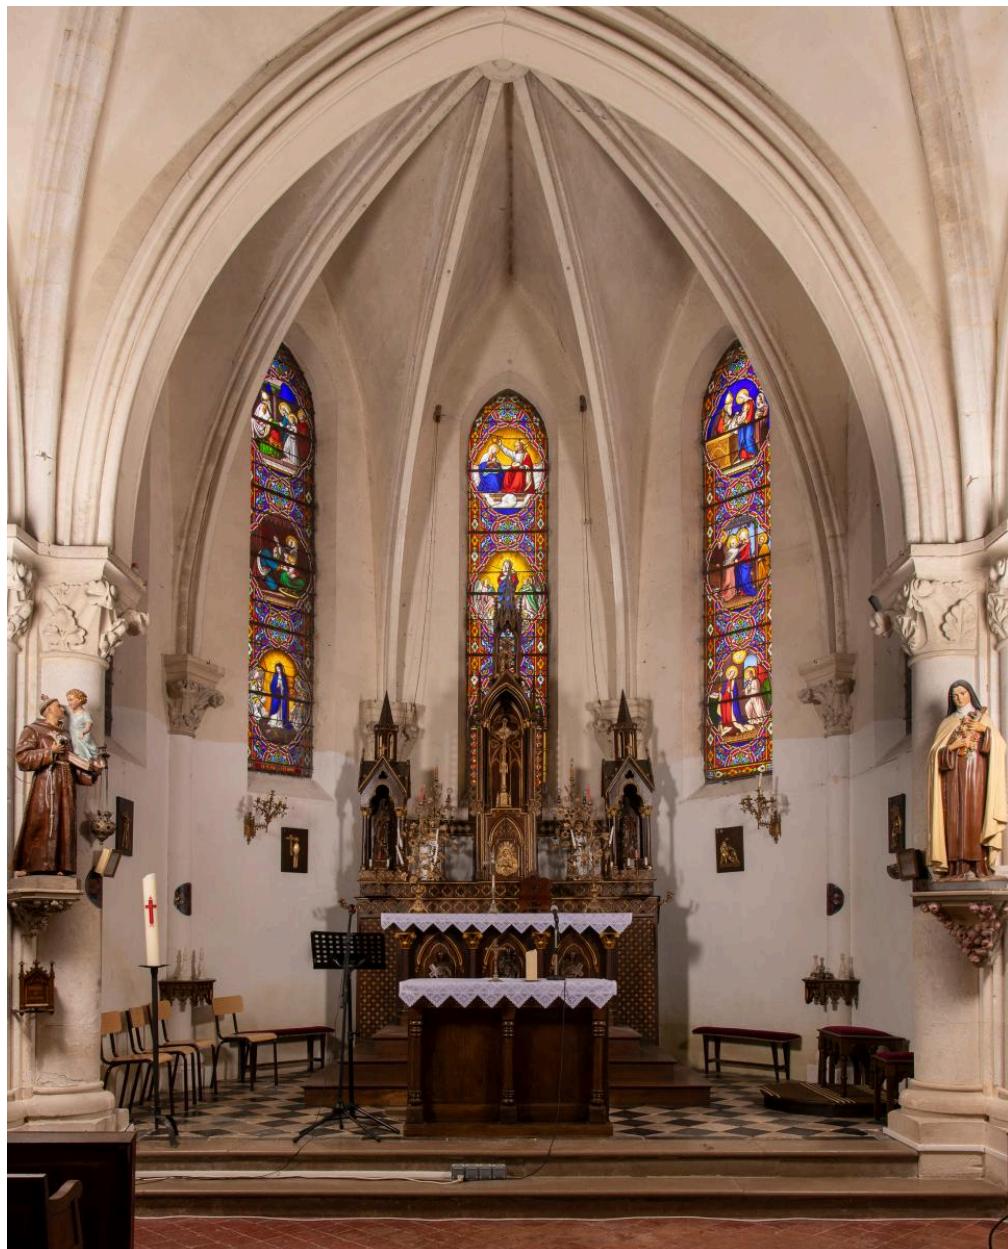
Vue générale du chœur.

la tribune) à laquelle se greffe un transept. Un chœur polygonal à cinq pans le prolonge. Enfin, la sacristie est construite dans l'angle sud-est formé par le bras du transept et un pan du chœur.
