Hauts-de-France, Nord
Noordpeene
Clooster Veld
917 chemin du Couvent

Ferme dite du Couvent

Numéro de dossier : IA59005894
Date de l'enquête initiale : 2025
Date(s) de rédaction : 2025
Cadre de l'étude : inventaire topographique canton de Cassel
Degré d'étude : étudié

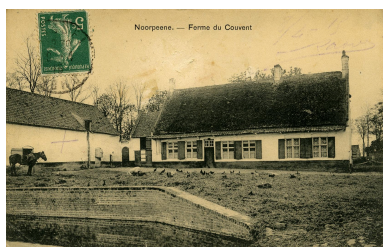
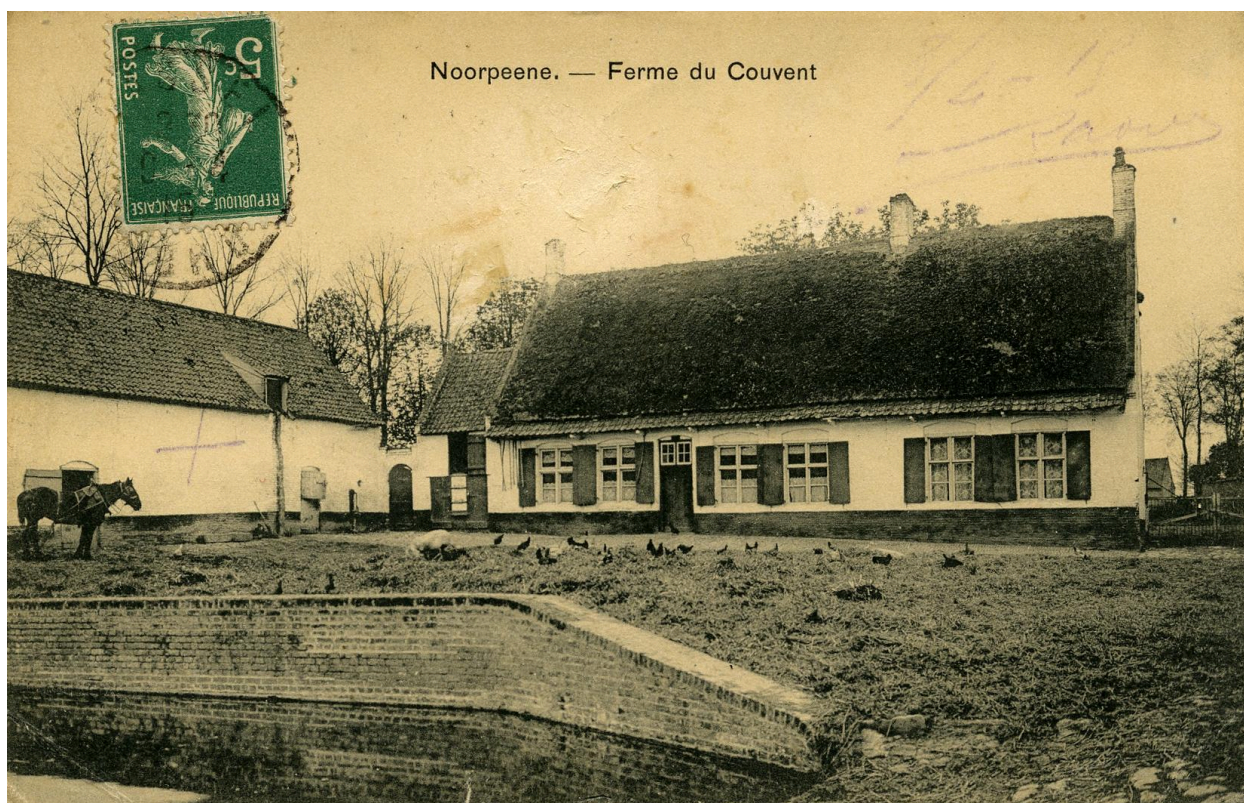
Noordpeene - ferme du couvent,
carte postale, 1912 (coll.
Comité Flamand de France).
Repro. Delphine Volto Jourdan
IVR32_20255900353NUCAB

Noordpeene - ferme du couvent, carte postale, 1912 (coll. Comité Flamand de France).

Une carte postale datée de 1912 conservée au Comité Flamand de France permet d'observer la ferme dans son état du début du XX^e siècle (ill.). Elle montre la façade nord-ouest du logis, encore couverte en chaume et égouts de toitures retroussés en pannes flamandes, et un grand abreuvoir pour animaux maçonné de briques situé au premier plan. Cet abreuvoir, aujourd'hui rebouché, atteste du rôle important de l'élevage dans l'activité de la ferme à cette époque et de l'organisation fonctionnelle de la cour et de ses abords.

Une carte postale de 1912 montre encore la façade nord-ouest du logis, alors couverte en chaume, avec au premier plan un grand abreuvoir à animaux, aujourd'hui disparu et rebouché. Cette image illustre la continuité rurale du site, plusieurs siècles après la disparition du monastère, et rappelle que l'ancien couvent des guillemites a laissé place à une ferme qui a perpétué l'occupation et la vocation agricole de ce lieu chargé d'histoire.

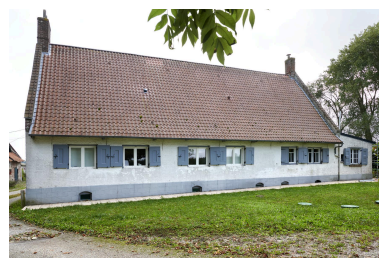
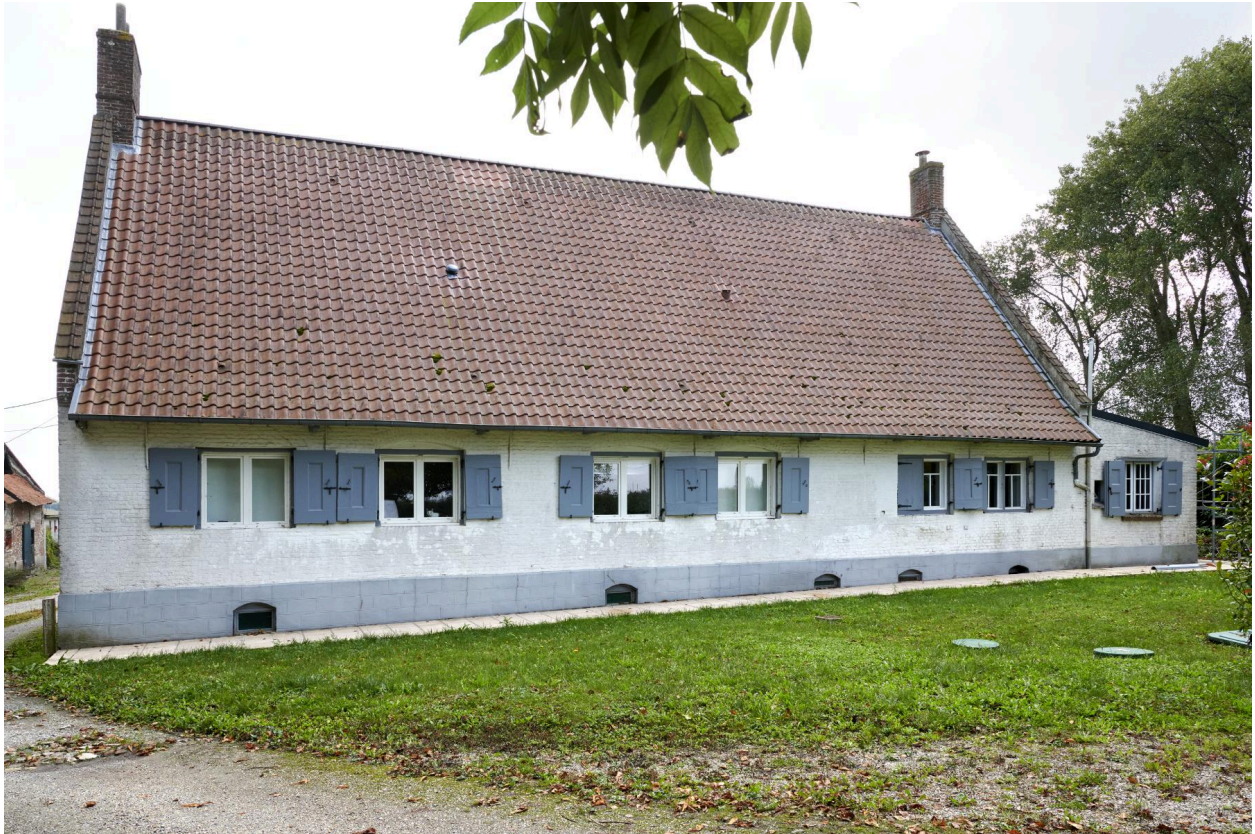
Façade nord-ouest
du logis de la ferme.
Phot. Delphine Volto Jourdan
IVR32_20245903139NUCA

Façade nord-ouest du logis de la ferme.

Le logis de la ferme du Couvent se situe au nord de l'ensemble agricole et se présente sous la forme d'un grand bâtiment à plan rectangulaire, allongé selon un axe nord-est/sud-ouest. Cette façade est rythmée par six travées régulières, qui traduisent l'organisation longitudinale du logis et la répartition interne des anciens espaces d'habitation et de service.

La façade nord-ouest se développe sous une grande toiture à deux pans très pentus, couverte de pannes flamandes. Les pignons sont saillants par rapport aux égouts de toiture, formant des *wambergues* qui protègent efficacement la maçonnerie des eaux de ruissellement. Ce dispositif renvoie également à l'existence ancienne d'une couverture en chaume.

Au sommet de chacun des deux pignons, une souche de cheminée en brique émerge du faîtage. Leur implantation respective aux extrémités indique la présence d'anciens foyers disposés aux bouts du logis, conformément à une organisation traditionnelle des maisons rurales flamandes.

La façade est réalisée en brique rouge, aujourd'hui entièrement chaulée.

Les ouvertures rectangulaires actuelles conservent les traces lisibles de leurs anciens linteaux voûtés en anse de panier, aujourd'hui partiellement masqués ou repris lors d'aménagements postérieurs. Dans la maçonnerie, on distingue encore le dessin de ces arcs aplatis en brique, témoignage précieux de l'état ancien de la façade et de ses transformations successives.

Le soubassement, percé de soupiraux, signale la présence de caves ou de niveaux semi-enterrés. Les fenêtres sont régulièrement espacées, équipées de volets en bois peints en bleu.

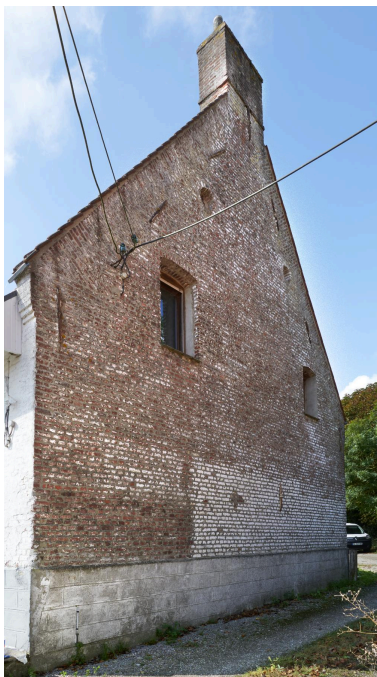
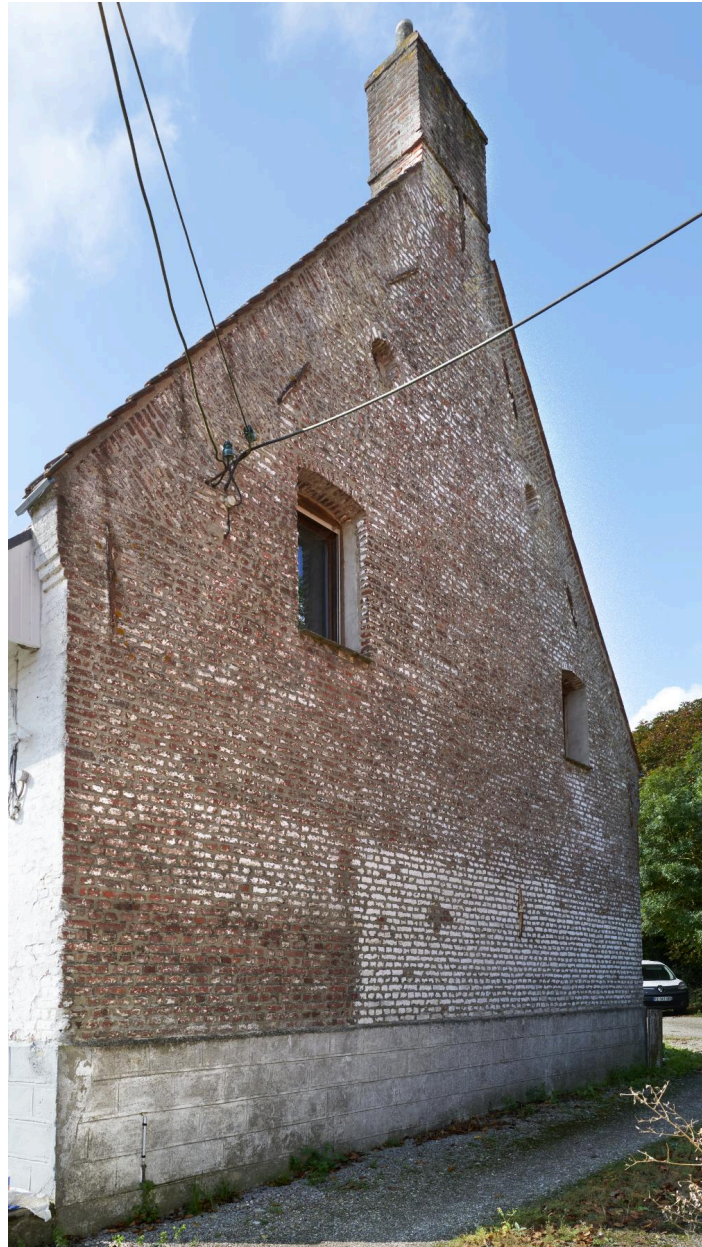
Pignon nord-est du logis de la ferme.
Phot. Delphine Volto Jourdan
IVR32_20245903136NUCA

Pignon nord-est du logis de la ferme.

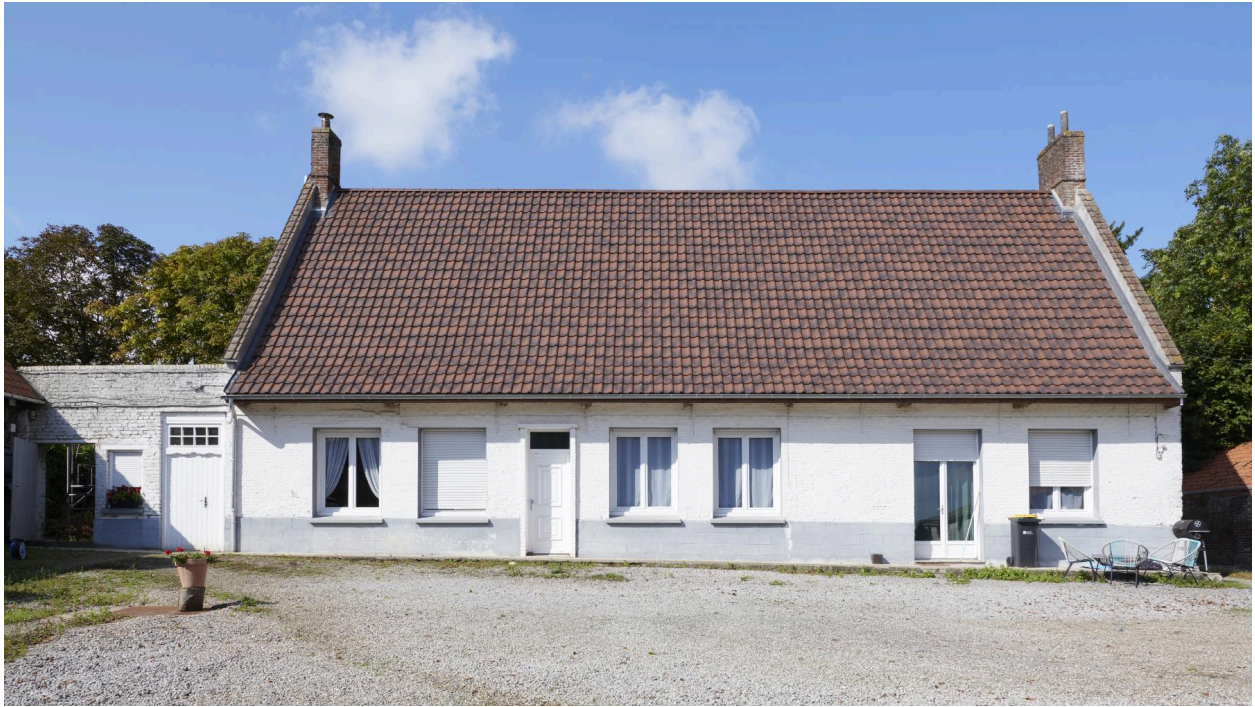
Façade sur cour du logis de la ferme.

Façade sur cour du logis de la ferme.
Phot. Delphine Volto Jourdan
IVR32_20245903134NUCA
