Hauts-de-France, Oise
Tartigny

L'habitat du village de Tartigny

Numéro de dossier : IA60005443

Cadre de l'étude : inventaire topographique Communauté de communes Oise Picarde

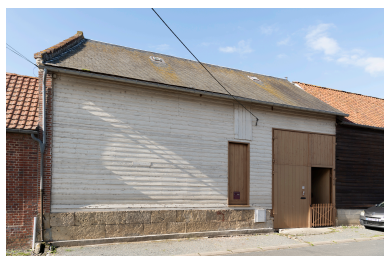
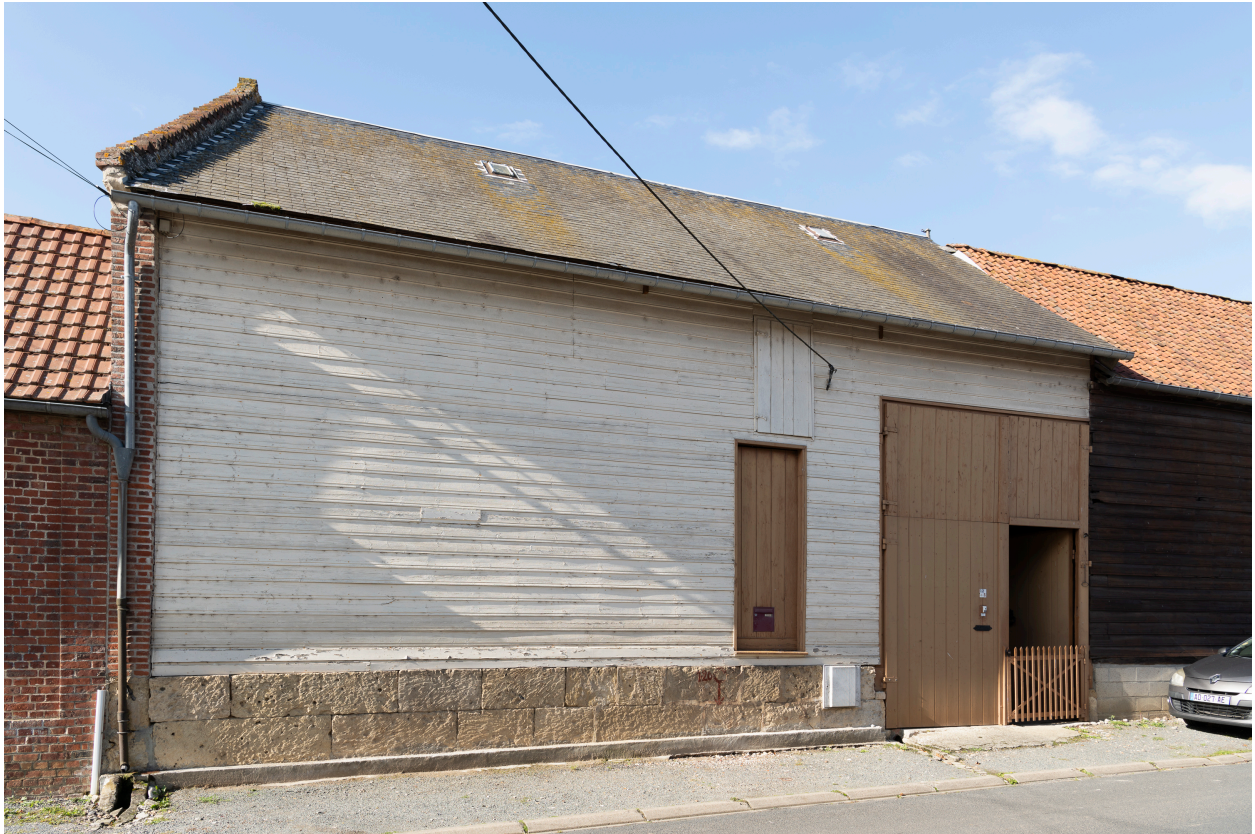
Grange essentée de planches avec porte à engranger, n°12 de la rue Fernand-Moreau, vue depuis le sud.
Phot. Marc Kérignard
IVR32_20246000928NUCA

Grange essentée de planches avec porte à engranger, n°12 de la rue Fernand-Moreau, vue depuis le sud.

Des exemples de ces fermes sont visibles aux n°10, 12 (ill.) et 18 (ill.) de la rue Fernand-Moreau ou bien aux n°8, 10 et 12 de la rue Verte. Toutefois dans la plupart des cas, une ou plusieurs des composantes de la ferme picarde ont été modifiés ou ont disparu : les bâtiments agricoles de la cour, la grange sur la rue (n°9 de la rue de Paillart) ou le logis lorsque l'exploitation a été réunie à sa voisine (n°1 de la place des Déportés (ill.)).

Les fermes sont de taille variées selon les dimensions de l'exploitation. Les plus simples comportent une grange percée d'une entrée charretière (exemple au n°12 de la rue Fernand-Moreau qui conserve la porte à engranger) tandis que les plus grandes sont percées de deux entrées charretières (l'une pour la grange, traversante, l'autre pour la cour). Ces exploitations plus importantes sont par exemple présentes dans la rue Verte (n°12), Fernand-Moreau (n°23) et au n°1 de la Place des Déportés.

De nombreuses granges sont construites en pans de bois et sont essentées de planches de bois qui les protègent (exemples au n°12 de la rue Verte, aux n°10, 12, 18, 19 (ill.) et 21 (ill.) de la rue Fernand-Moreau).

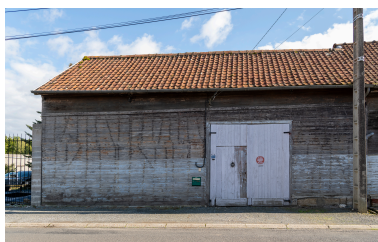
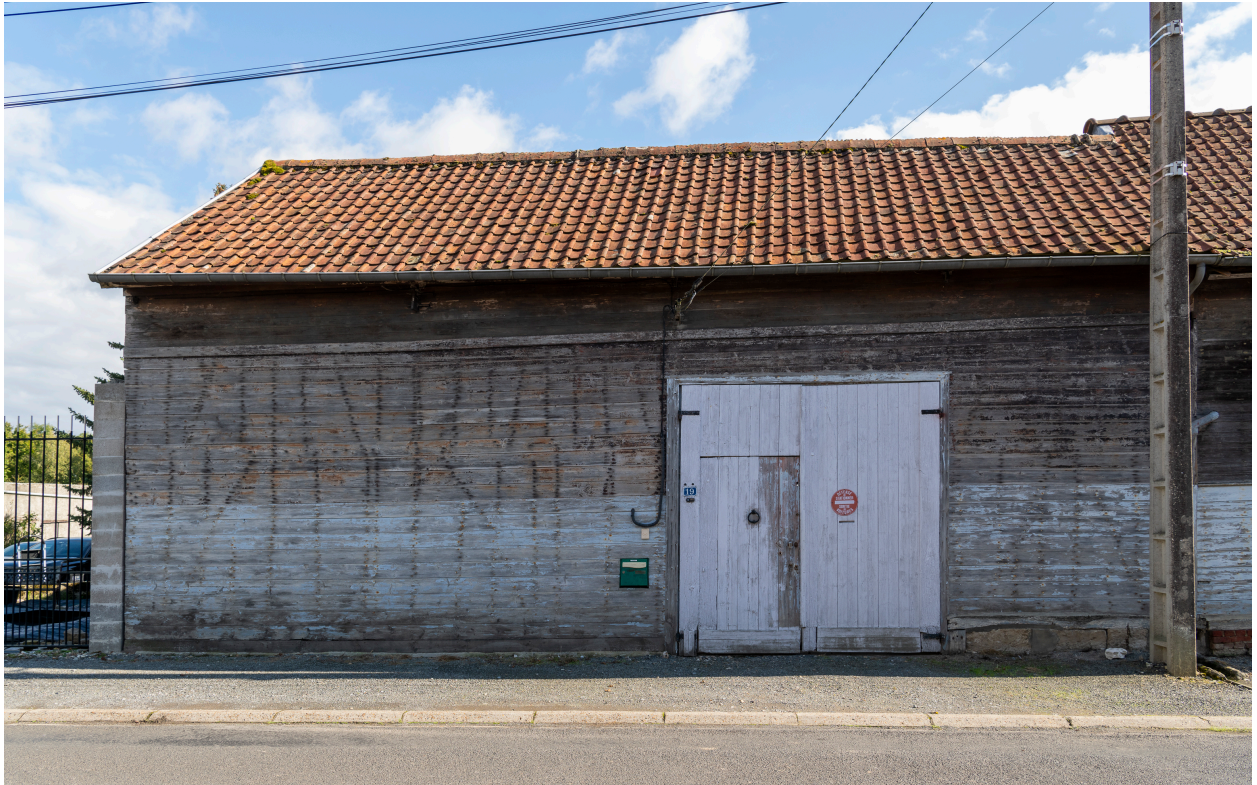
Grange essentée de planches, n°19 de la rue Fernand-Moreau, vue depuis le nord.
Phot. Marc Kérignard
IVR32_20246000932NUCA

Grange essentée de planches, n°19 de la rue Fernand-Moreau, vue depuis le nord.

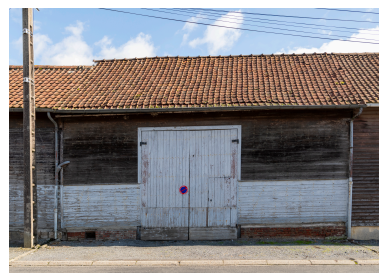
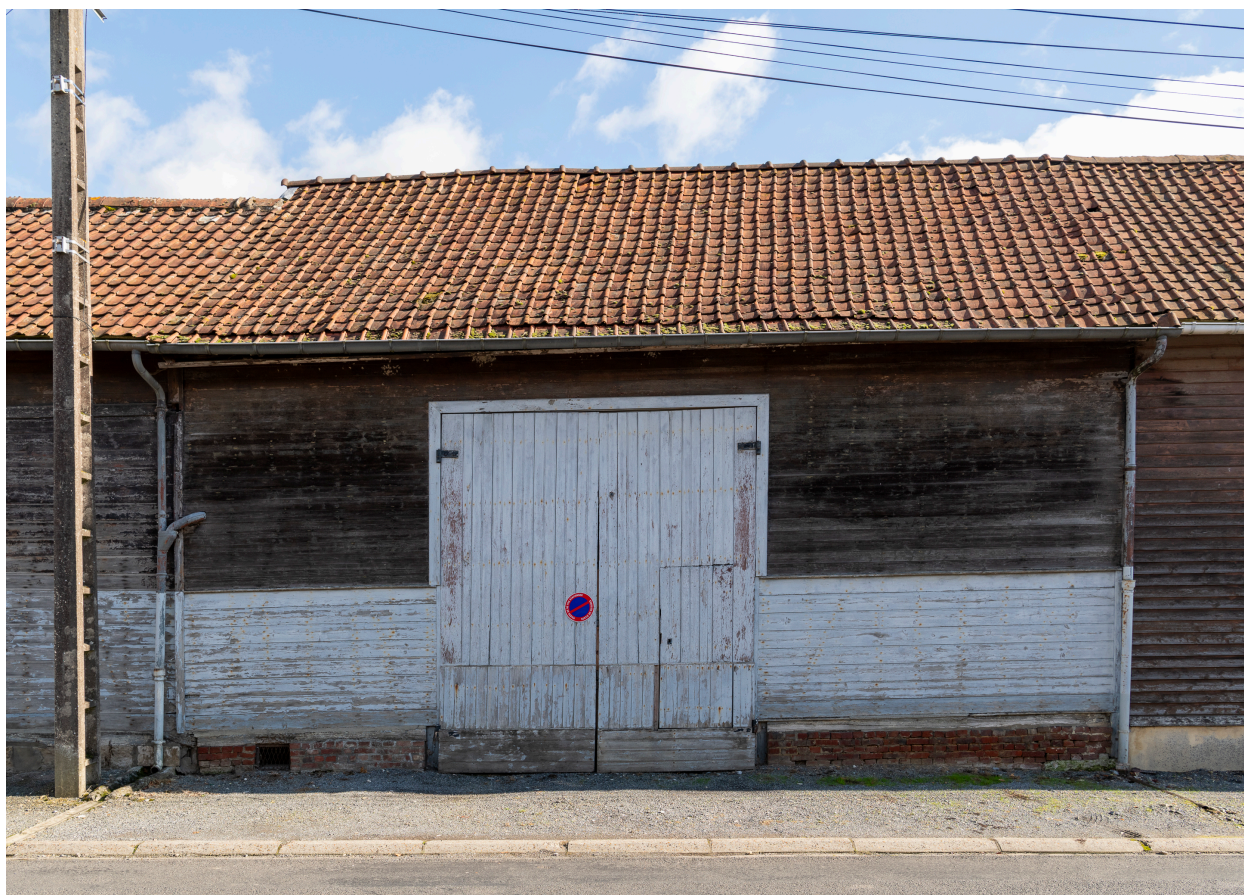
Grange en pans de bois essentée de planches, n°21 de la rue Fernand-Moreau, vue depuis le nord.
Phot. Marc Kérignard
IVR32_20246000933NUCA

Grange en pans de bois essentée de planches, n°21 de la rue Fernand-Moreau, vue depuis le nord.

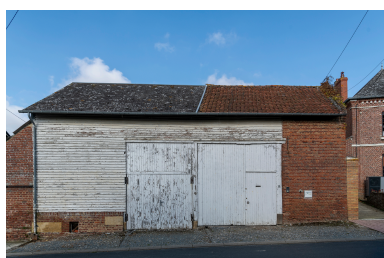
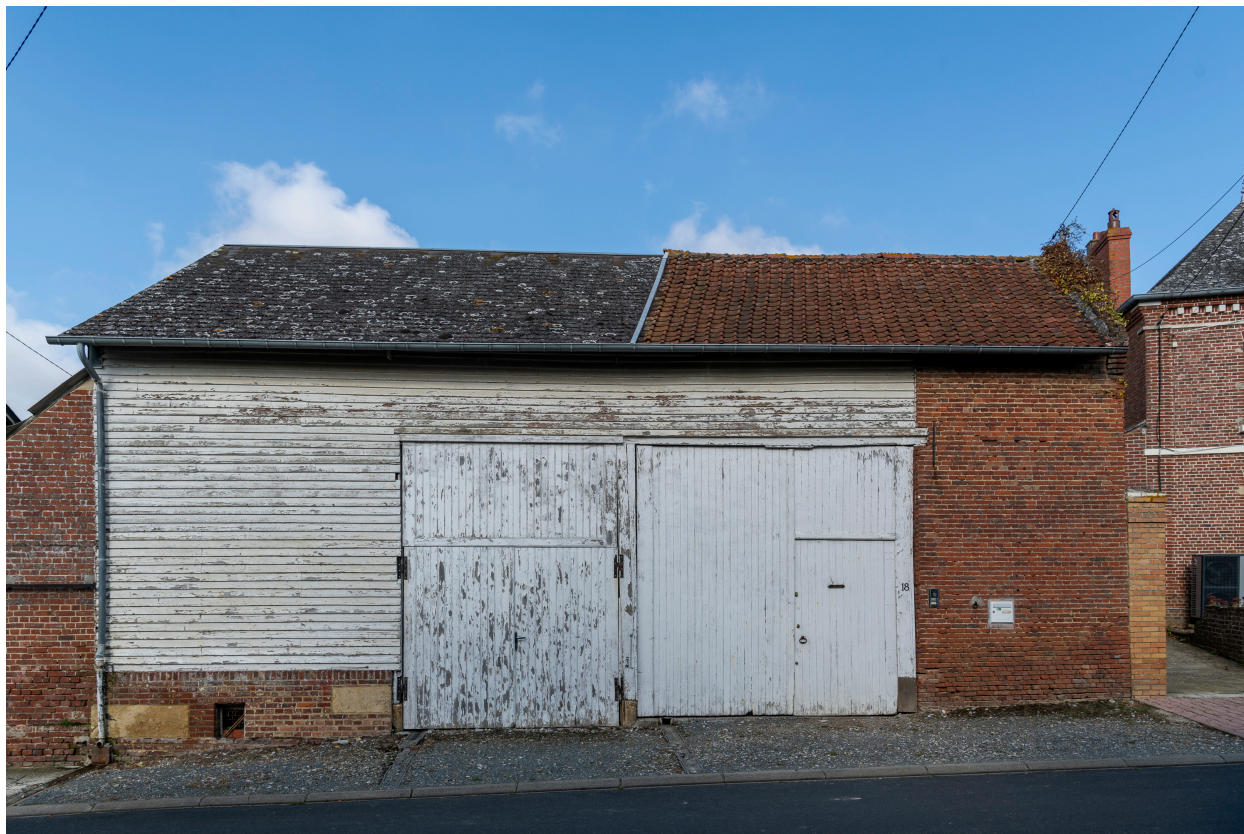
Grange essentée de planches, n°18 de la rue Fernand-Moreau, vue depuis le sud.
Phot. Marc Kérignard
IVR32_20246000941NUCA

Grange essentée de planches, n°18 de la rue Fernand-Moreau, vue depuis le sud.

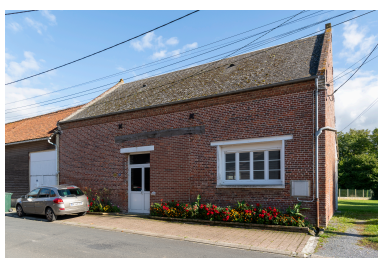
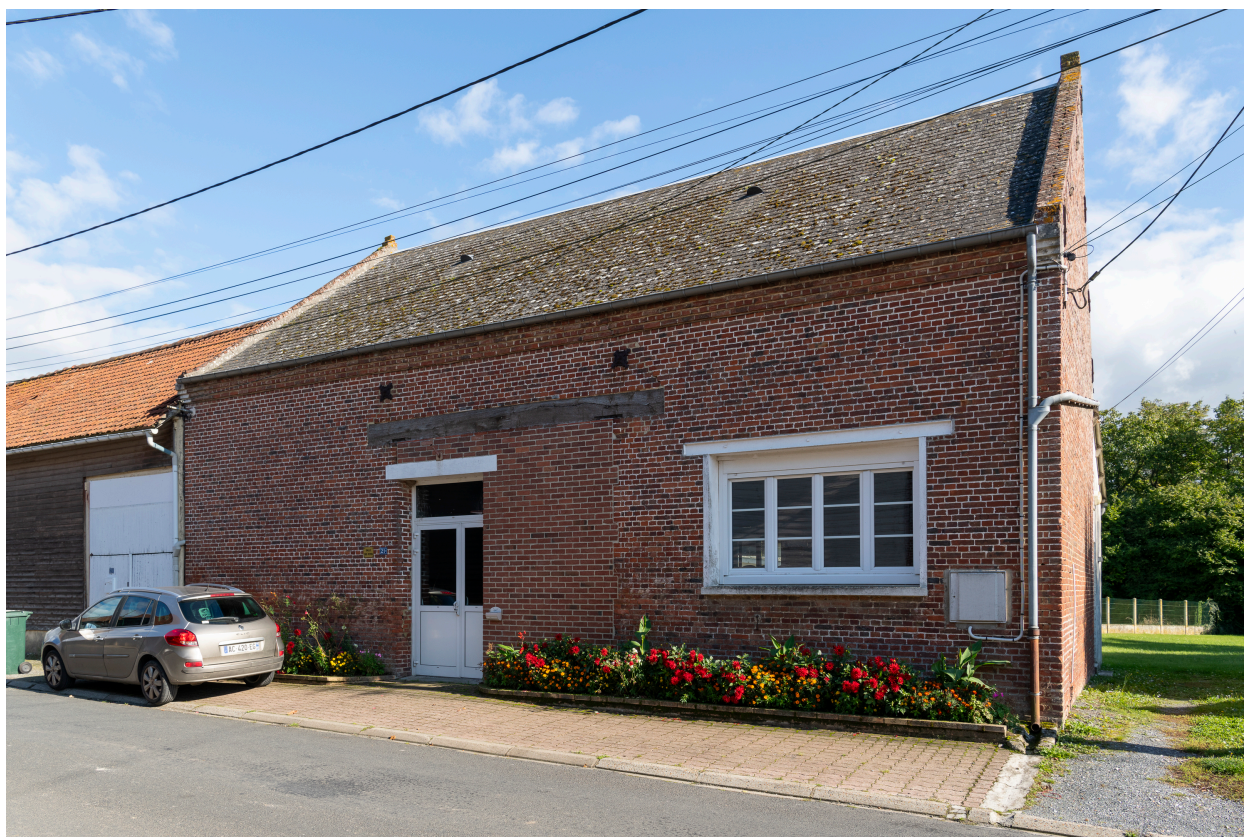
Ancienne grange transformée en salle des fêtes, datée de 1879, n°21b de la rue Fernand-Moreau.
Phot. Marc Kérignard
IVR32_20246000931NUCA

Ancienne grange transformée en salle des fêtes, datée de 1879, n°21b de la rue Fernand-Moreau.

Avec l'industrialisation et la diffusion de la brique, de nombreux bâtiments sont reconstruits par leur propriétaire avec ce matériau. Ce phénomène concerne aussi bien des commerces (n°2 et 6 de la Place de Déportés, n°5 de la rue d'En-Bas) que des demeures (n°1 et 16 de la rue Fernand-Moreau, n°8 de la rue d'En-Bas (ill.)) ou des fermes (grange sur la rue au n°8bis de la rue d'En-Bas). Une ancienne grange, aujourd'hui transformée en salle des fêtes (n°21b de la rue Fernand-Moreau), porte la date de 1879 sur une pierre de corniche (ill.).

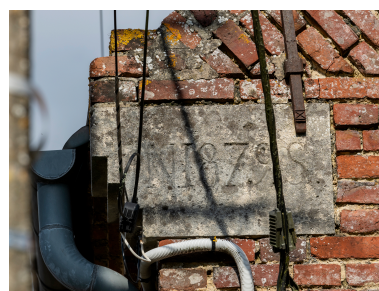
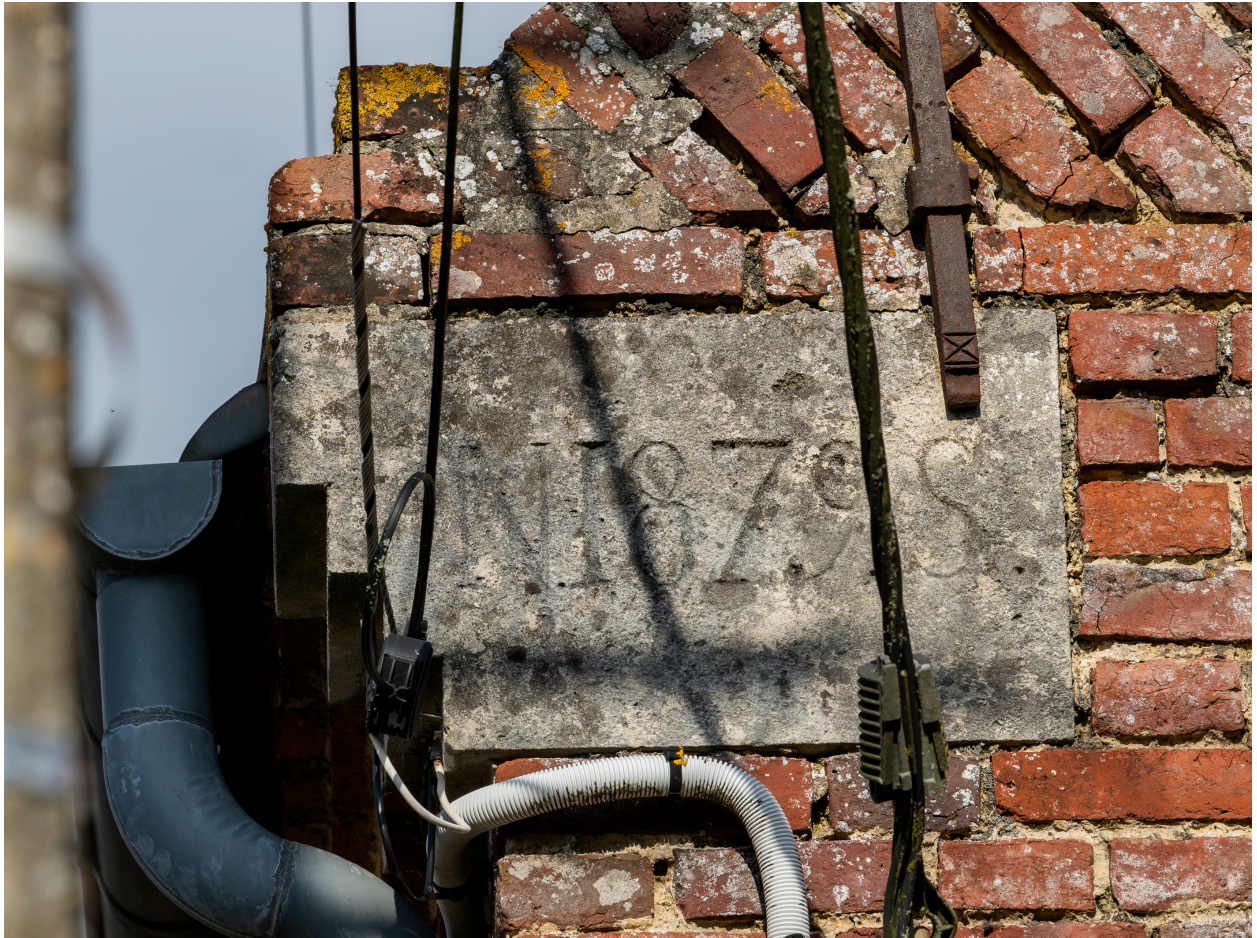
Pierre de corniche portant la date de 1879, n°21b de la rue Fernand-Moreau, aujourd'hui salle des fêtes.
Phot. Marc Kérignard
IVR32_20246000934NUCA

Pierre de corniche portant la date de 1879, n°21b de la rue Fernand-Moreau, aujourd'hui salle des fêtes.

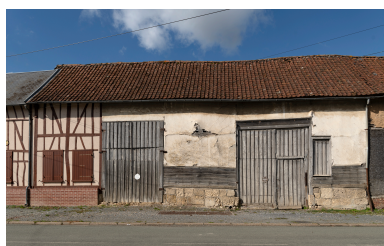
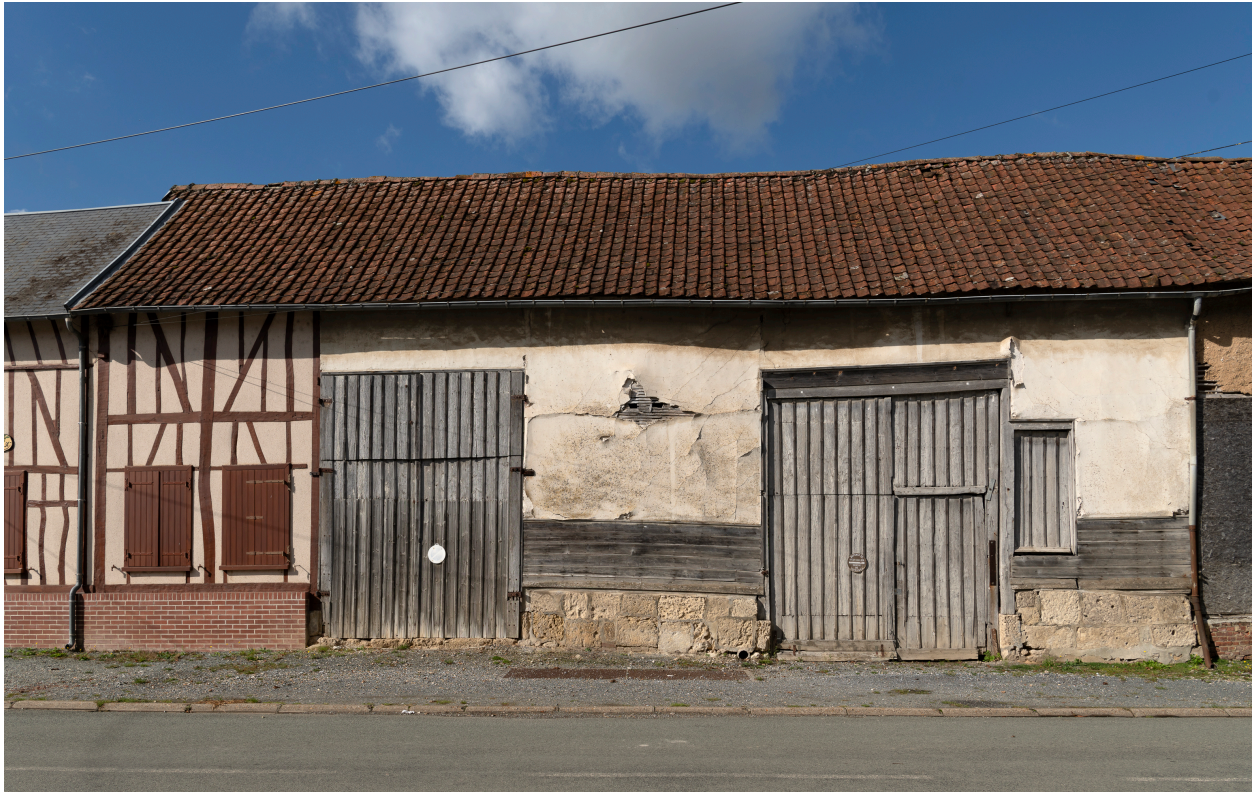
Grange avec deux entrées charretières
et une porte à engranger, n°1 de la
Place des Déportés, vue depuis le sud.
Phot. Marc Kérignard
IVR32_20246000916NUCA

Grange avec deux entrées charretières et une porte à engranger, n°1 de la Place des Déportés, vue depuis le sud.

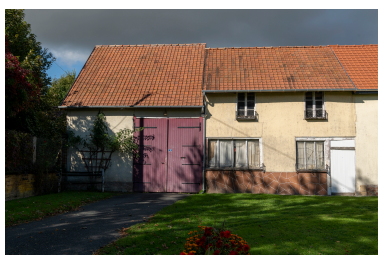
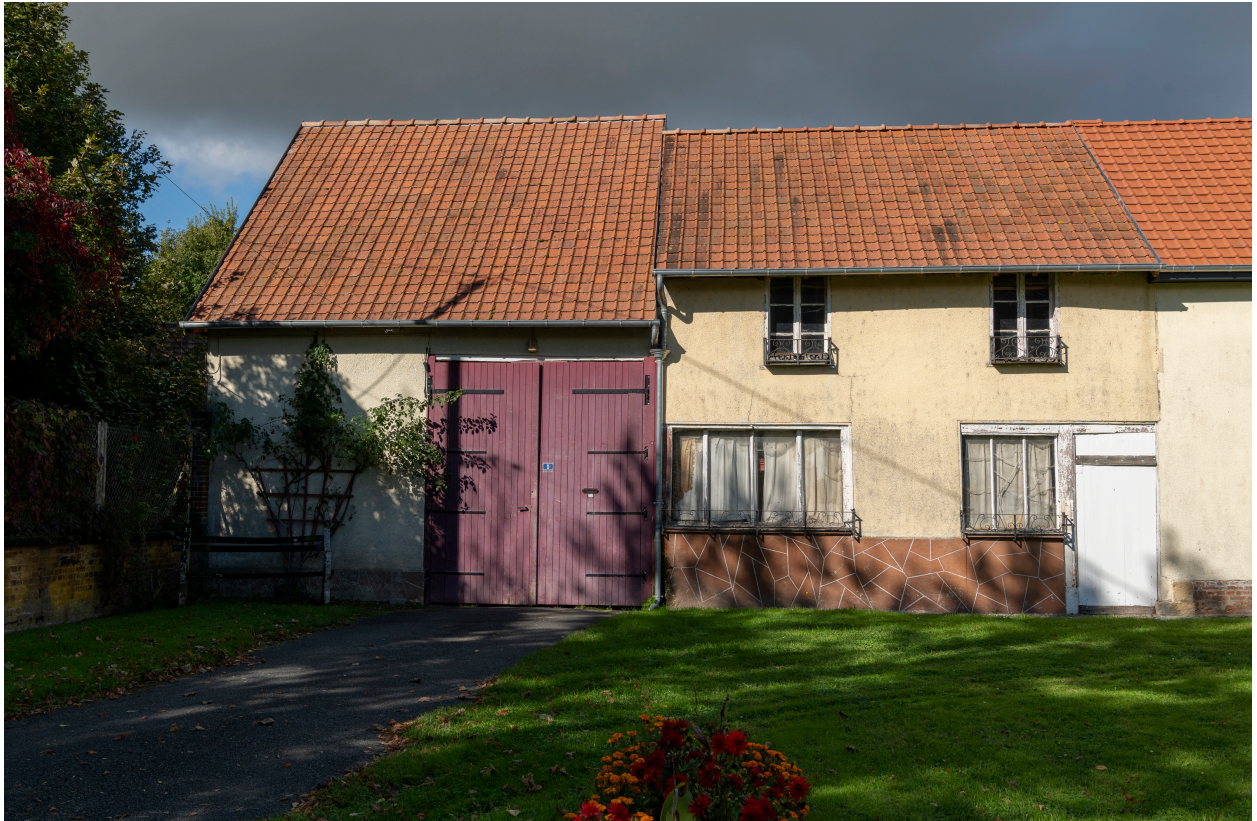
Entrée charretière et atelier
sur la rue au n°1 de la rue du
Cul-de-Sac, vue depuis le sud.
Phot. Marc Kérignard
IVR32_20246000913NUCA

Entrée charretière et atelier sur la rue au n°1 de la rue du Cul-de-Sac, vue depuis le sud.

La présence de baies allongées sur la rue révèle souvent la présence d'un ancien atelier d'artisan. Certains exemples sont toujours conservés comme au n°1 de la rue du Cul-de-Sac (ill.) ou au n°1 de la rue de Paillart.

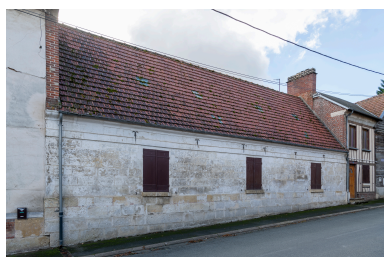
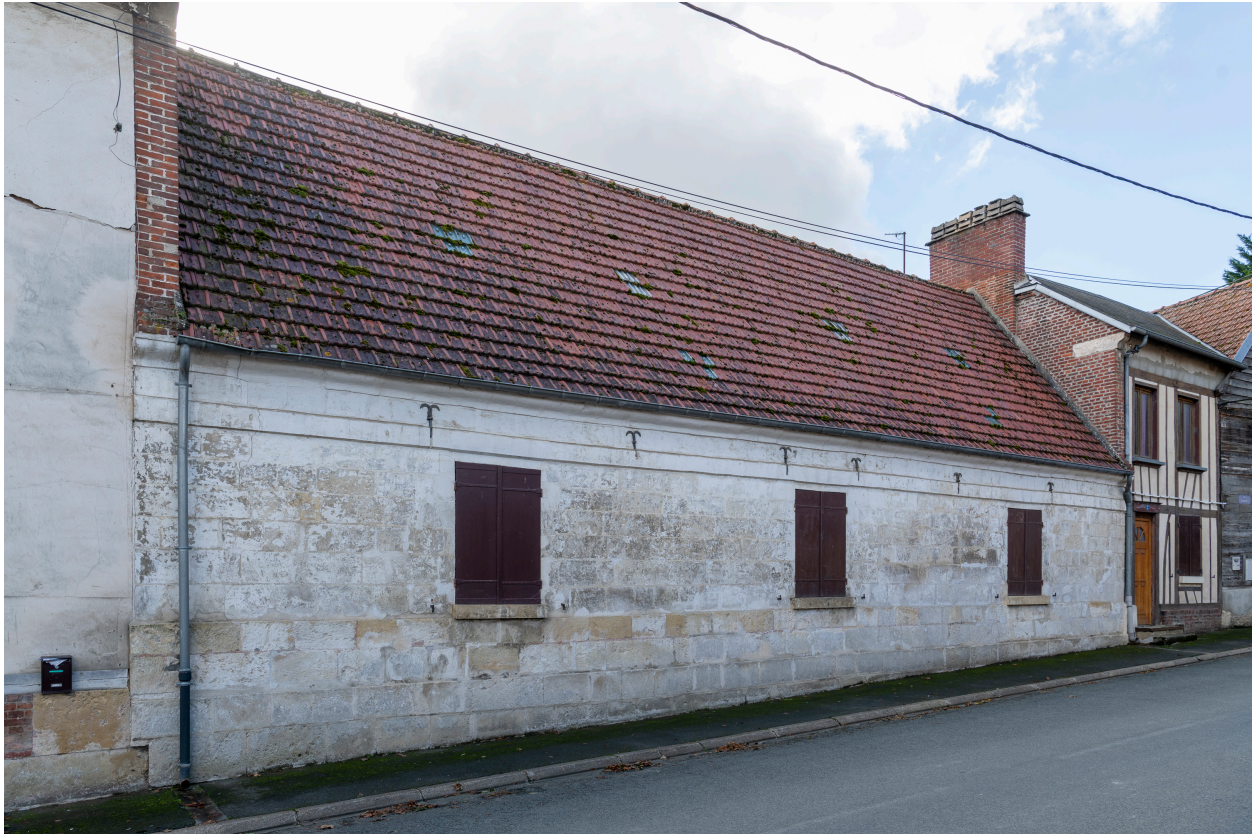
Logis en pierre, n°4 de la rue
d'En-Bas, vue depuis le nord.
Phot. Marc Kérignard
IVR32_20246000924NUCA

Logis en pierre, n°4 de la rue d'En-Bas, vue depuis le nord.

En raison du manque de pierre dure dans les sols poreux du plateau picard, les édifices construits en pierre sont rares à l'exception de quelques logis édifiés à la limite entre les XVIII^e et XIX^e siècles (n°4 et n°10 de la rue d'En Bas daté de 1768 sur les fers d'ancrage (ill.)).

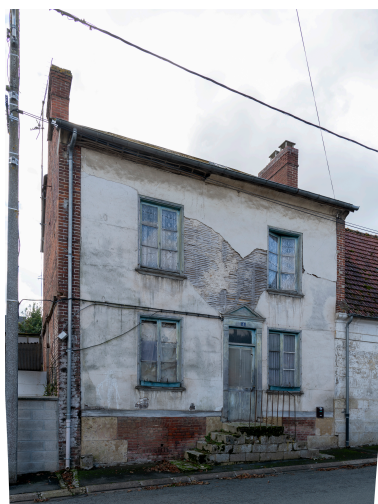
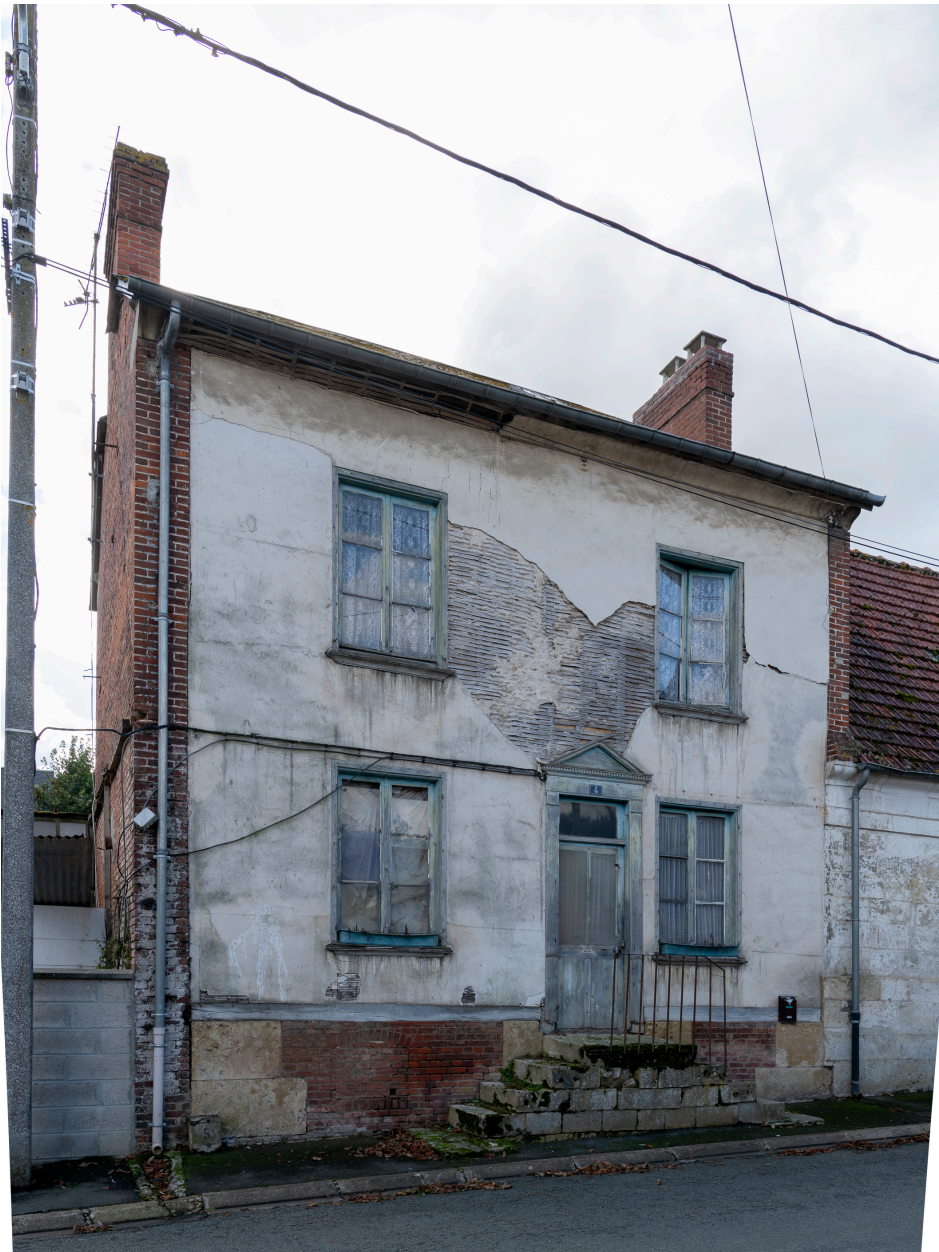
Logis en pans de bois et torchis,
solins en pierre dure, n°4 de la
rue d'En-Bas, vue depuis le nord.
Phot. Marc Kérignard
IVR32_20246000923NUCA

Logis en pans de bois et torchis, solins en pierre dure, n°4 de la rue d'En-Bas, vue depuis le nord.

Les matériaux traditionnels les plus employés dans les constructions sont le pan de bois et le torchis. Quelques exemples parmi de très nombreux encore conservés : n°4 de la rue d'En-Bas (ill.), n°1 de la Place des Déportés. La pierre dure est toutefois présente sous la forme de gros blocs dans les solins des bâtiments.

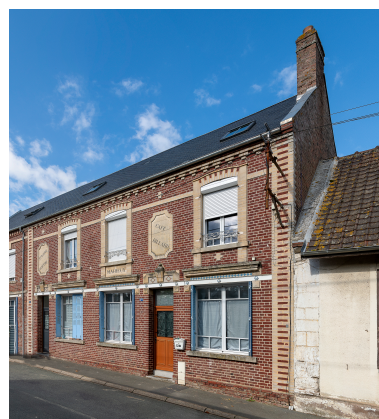
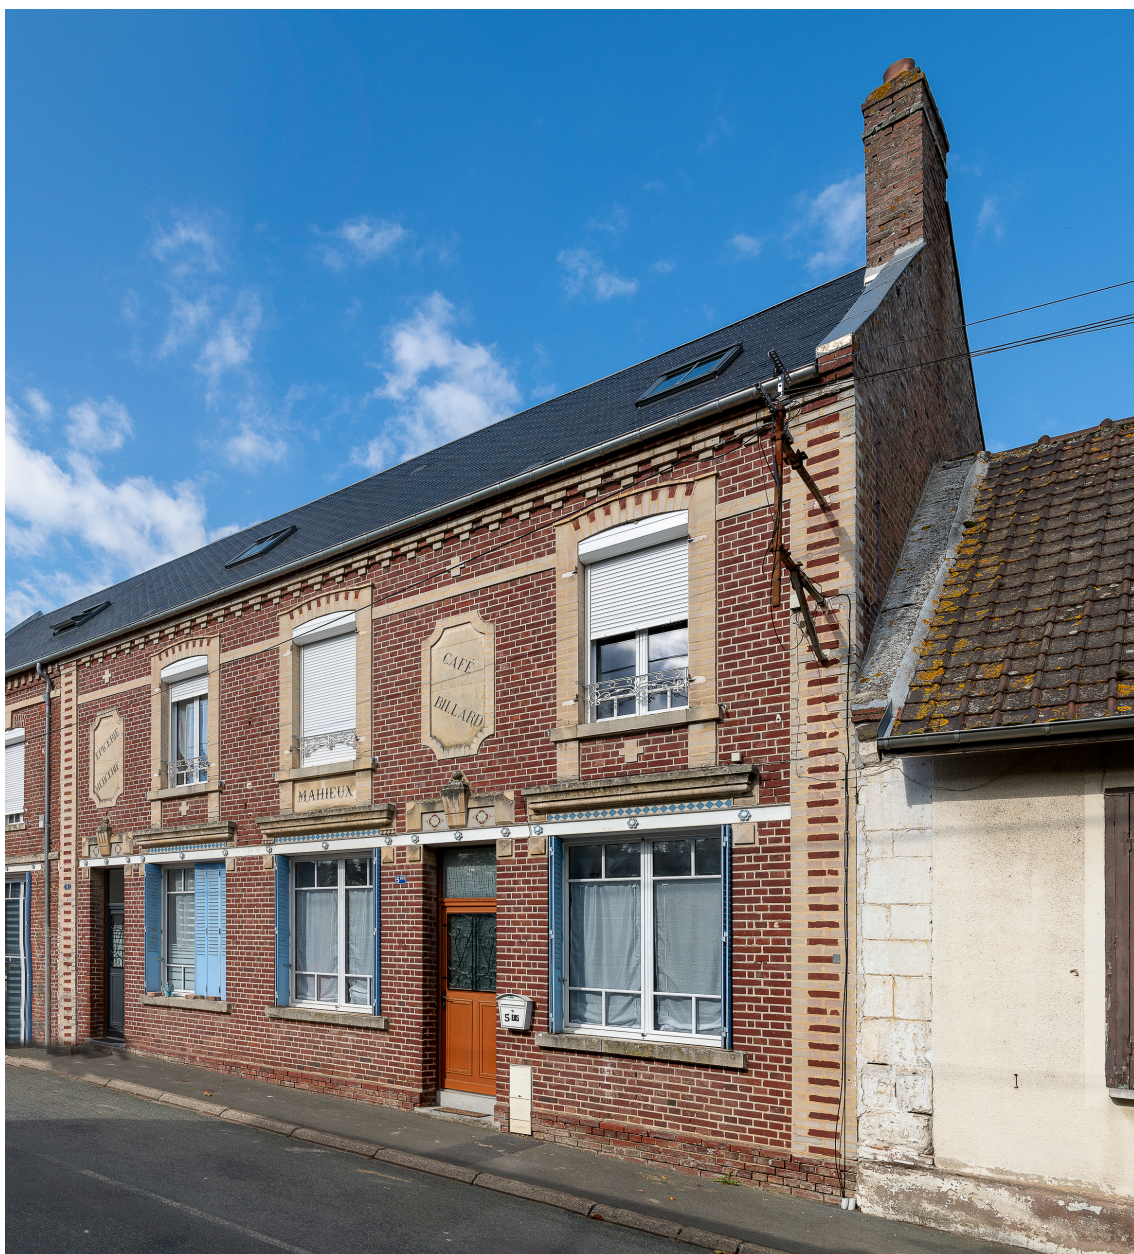
Ancien café-épicerie Mahieux, n°5
de la rue d'En-Bas, vue depuis le sud.
Phot. Marc Kérignard
IVR32_20246000926NUCA

Ancien café-épicerie Mahieux, n°5 de la rue d'En-Bas, vue depuis le sud.

Le second type d'habitat correspond aux logis alignés sur la rue le plus souvent percés d'une entrée charretière et/ou d'une porte d'entrée directement ouverte sur la rue. Ces bâtiments ont pu être d'anciens commerces comme l'ancienne épicerie-café Mahieux au n°5 de la rue d'En-Bas (ill.). Un alignement de logis d'artisans et de commerçants se trouve par exemple entre les n°2 et 6 de la Place des Déportés.

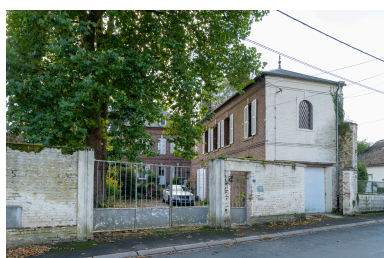
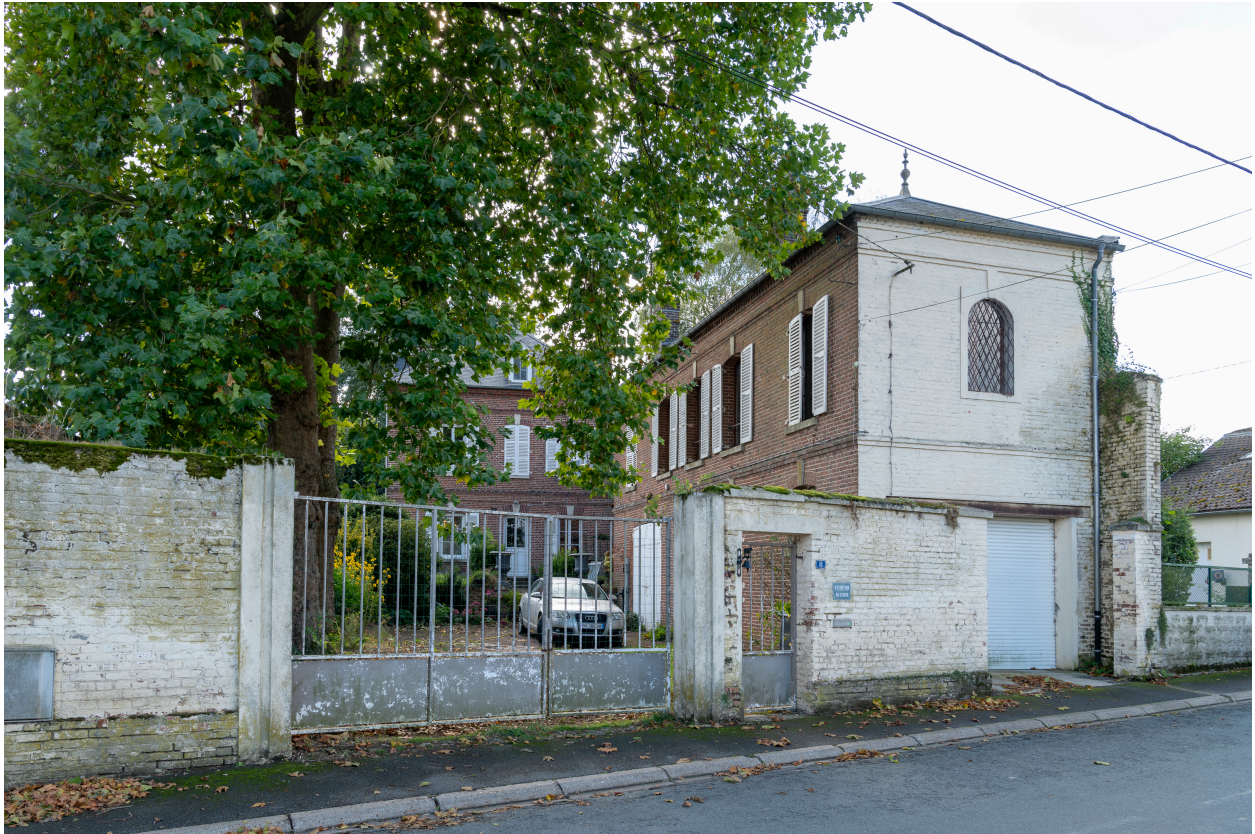
Demeure en brique, n°8 de la rue
d'En-Bas, vue depuis le nord.
Phot. Marc Kérignard
IVR32_20246000927NUCA

Demeure en brique, n°8 de la rue d'En-Bas, vue depuis le nord.

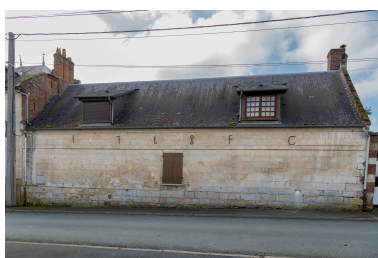
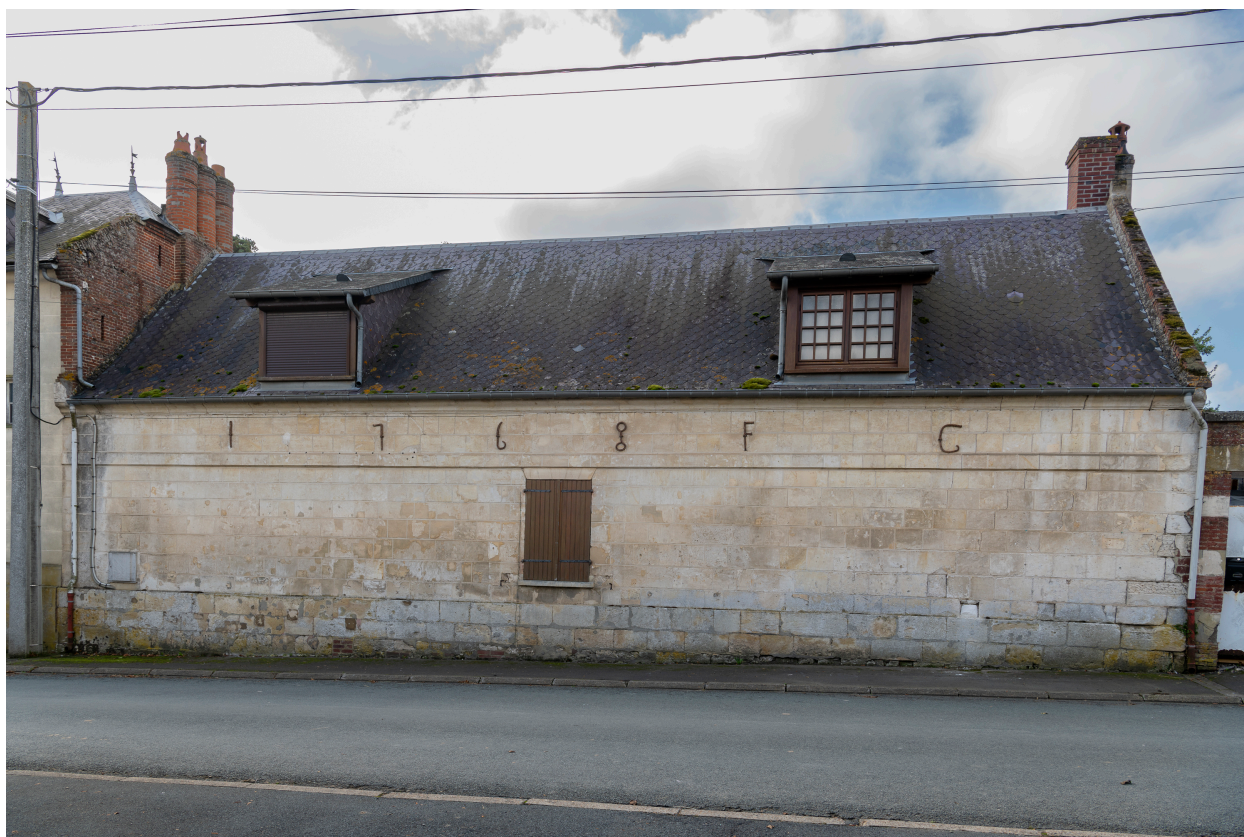
Maison en pierre datée de
1768, n°10 de la rue d'En-
Bas, vue depuis le nord.
Phot. Marc Kérignard
IVR32_20246000938NUCA

Maison en pierre datée de 1768, n°10 de la rue d'En-Bas, vue depuis le nord.
