Hauts-de-France, Nord
Sainte-Marie-Cappel
1 Voie communale La Place

Ancien presbytère, actuellement maison

Numéro de dossier : IA59005903
Date de l'enquête initiale : 2025
Date(s) de rédaction : 2025
Cadre de l'étude : inventaire topographique canton de Cassel
Degré d'étude : étudié

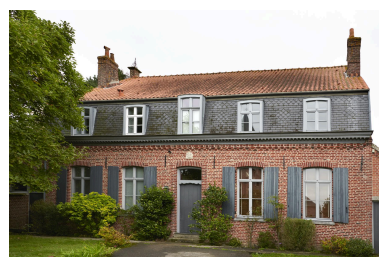
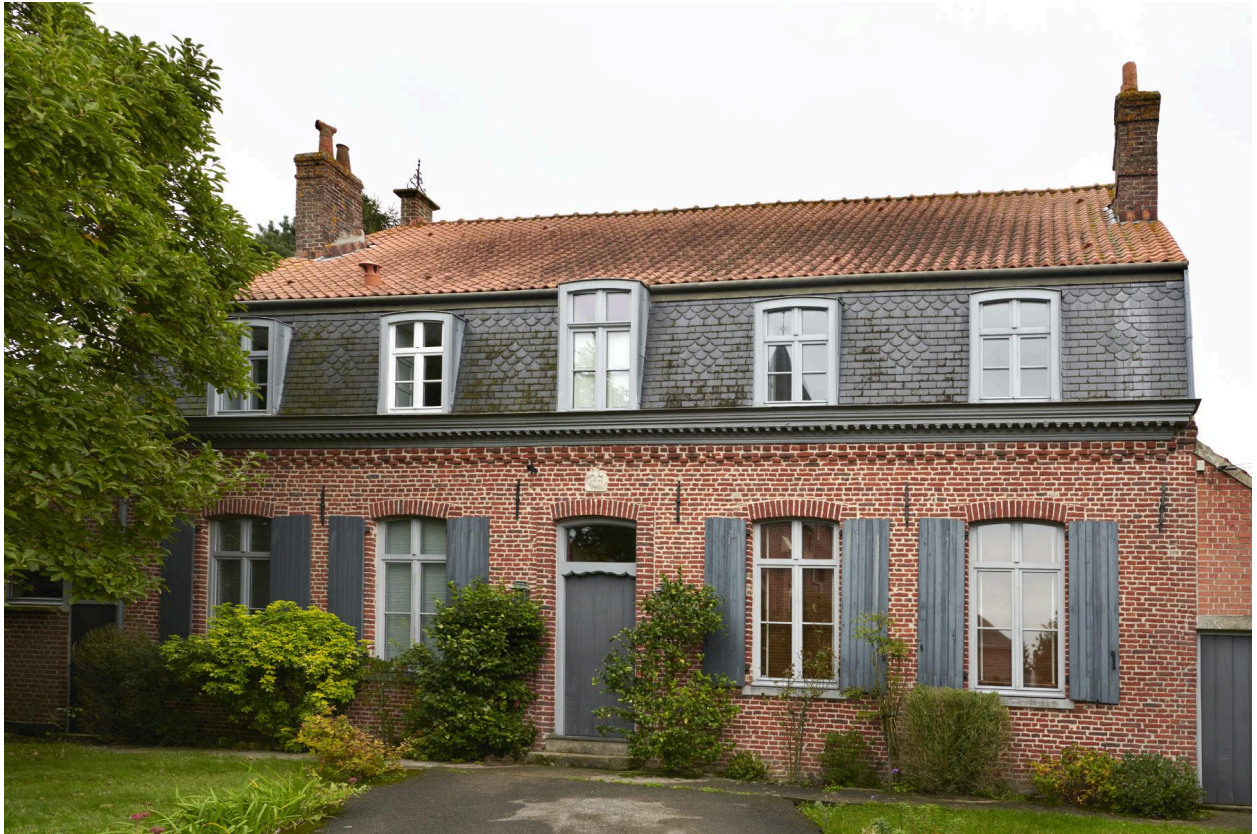
Façade principale (ouest).
Phot. Delphine Volto Jourdan
IVR32_20255900396NUCA

Façade principale (ouest).

La maison présente un plan rectangulaire simple, élevé sur un rez-de-chaussée et un étage de comble. La façade principale, ordonnancée en cinq travées régulières, est animée en son centre par une porte d'entrée surmontée d'un blason en pierre calcaire aujourd'hui bûché, vestige effacé d'un ancien symbole identitaire ou familial ?

La maçonnerie est entièrement réalisée en brique rouge, appareillée de façon régulière. Les baies, cintrées au rez-de-chaussée, sont traitées en voûtes surbaissées.

L'élévation est couronnée par une toiture à pans brisés. Le brisis est couvert d'ardoises tandis que le terrasson supérieur est revêtu de pannes flamandes, créant un contraste visuel entre les deux registres de la toiture. Deux cheminées en brique marquent chacun des pignons et rythment l'ensemble, donnant au faîtage un profil équilibré. Au sommet des murs-pignons subsiste une maçonnerie saillante surmontée d'un couronnement ornemental en fer forgé.

La corniche est soulignée par un jeu de briques formant une alternance de saillies et de retraits, constituant une modénature discrète mais soignée. Sous le brisis, un rang simple de tuiles canal forme une gouttière apparente, renforçant l'horizontalité du couronnement.

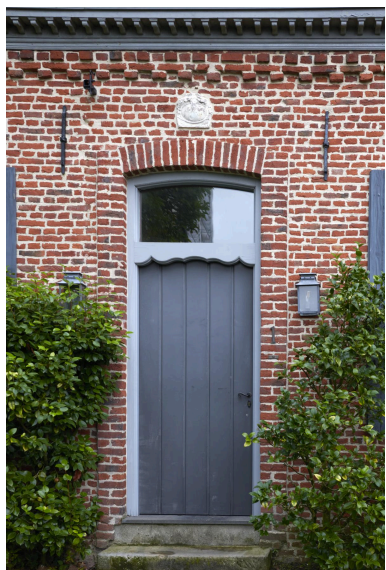
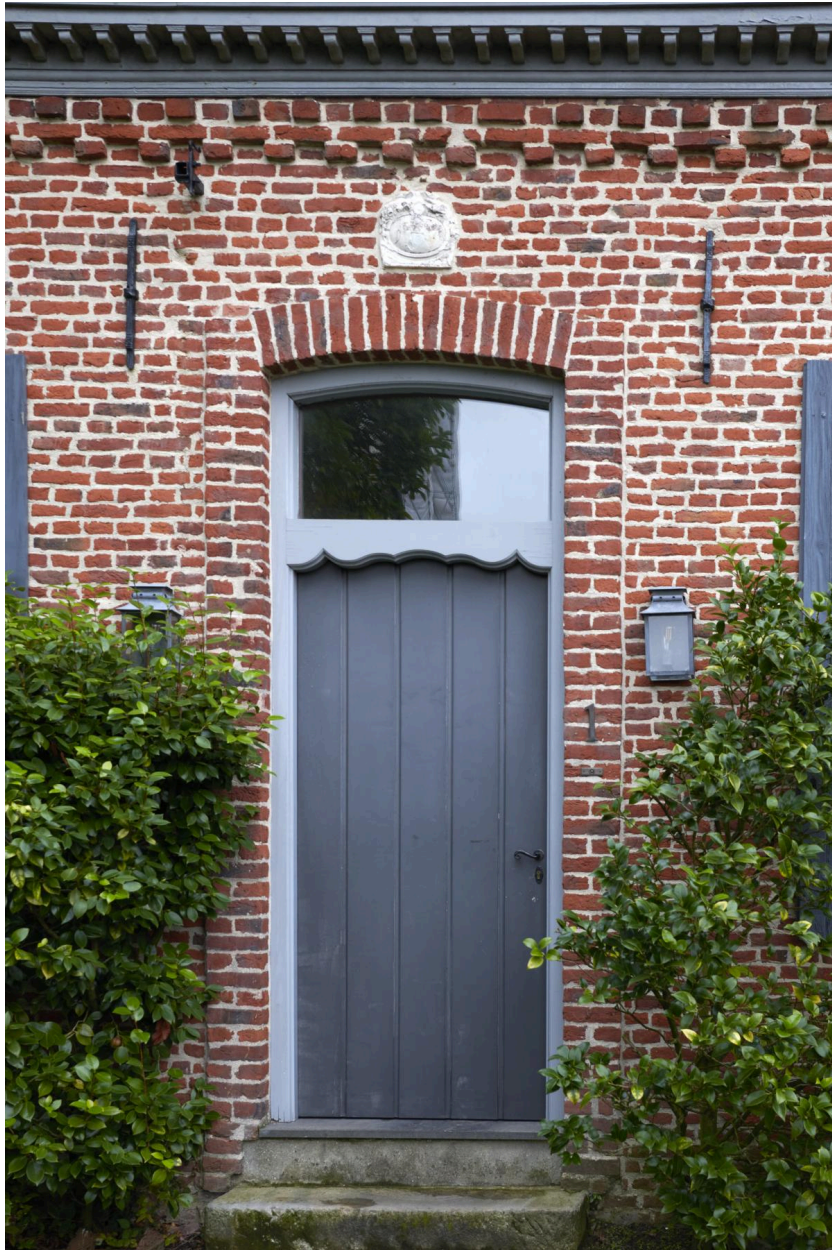
Détail de la porte d'entrée
et du blason buché.
Phot. Delphine Volto Jourdan
IVR32_20255900397NUCA

Détail de la porte d'entrée et du blason buché.

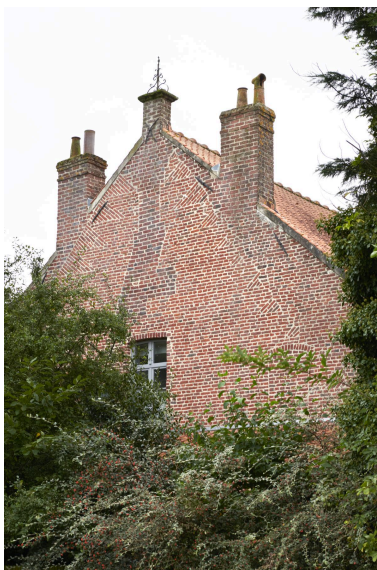
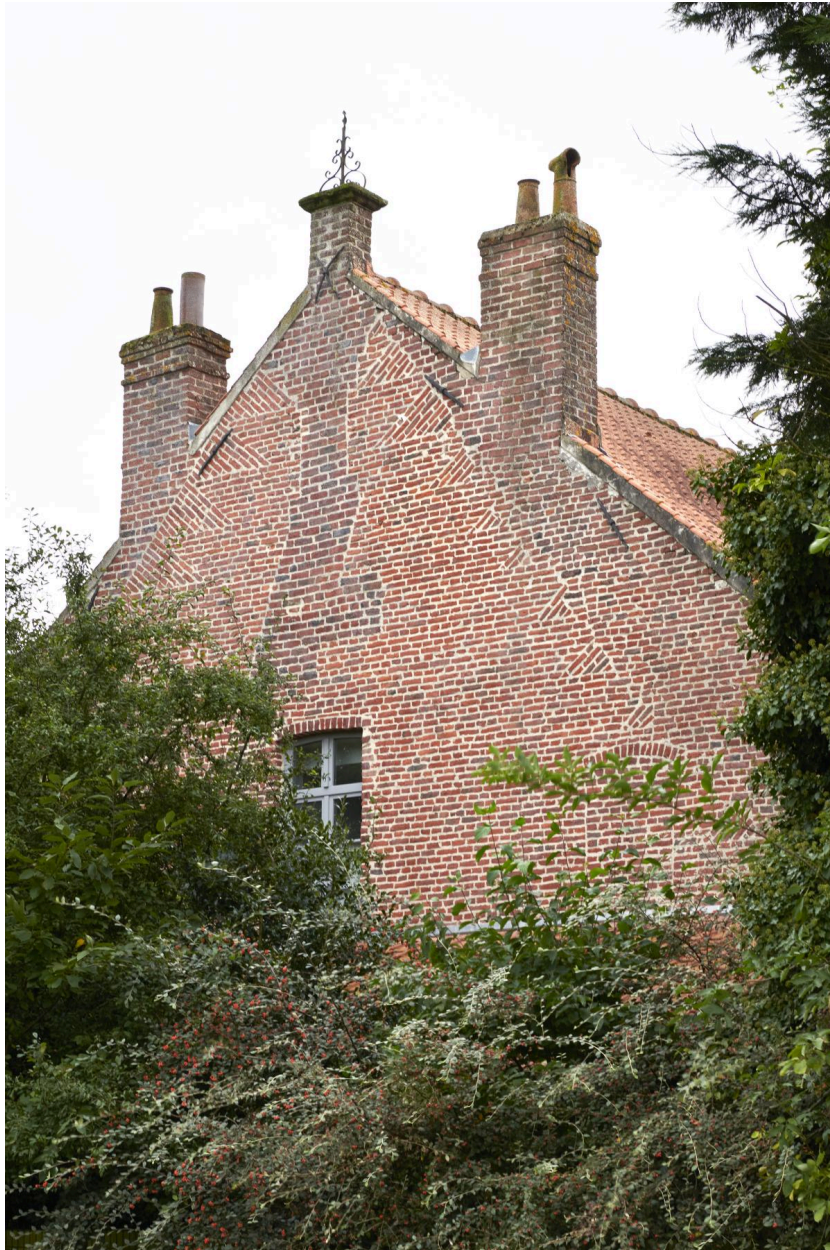
Détail du pignon nord.
Phot. Delphine Volto Jourdan
IVR32_20255900399NUCA

Détail du pignon nord.

Depuis lors, le fossé en eau a été comblé et le pignon nord conserve encore aujourd'hui la trace d'une importante modification de la couverture, réalisée à une date indéterminée. La toiture initialement à deux pans a été transformée en toiture à pans brisés, ce qui a permis de rehausser la hauteur sous pente et d'augmenter l'habitabilité des combles. Cette évolution visible sur la maçonnerie témoigne de l'adaptation progressive du presbytère aux besoins de ses occupants et de son usage prolongé au sein de la communauté paroissiale.

Les pignons, partiellement observés, permettent de décrire les éléments suivants : pour le pignon sud, au niveau du rez-de-chaussée, s'appuie un appentis en brique, couvert d'ardoises, dont l'implantation correspond vraisemblablement à une extension fonctionnelle postérieure au corps principal. Cet ajout, de faible hauteur, s'intègre sans rompre l'équilibre général de l'édifice. Il est surmonté d'une baie centrale laquelle éclaire le comble. Le pignon nord dispose du même type d'ouverture sur comble et laisse observer une reprise de toiture ancienne.
