Hauts-de-France, Somme
Ponthoile
Morlay
rue de la Veuve-Boulogne

Ancienne ferme

Numéro de dossier : IA80007399
Date de l'enquête initiale : 2004
Date(s) de rédaction : 2004
Cadre de l'étude : inventaire préliminaire arrière-pays maritime picard
Degré d'étude : étudié

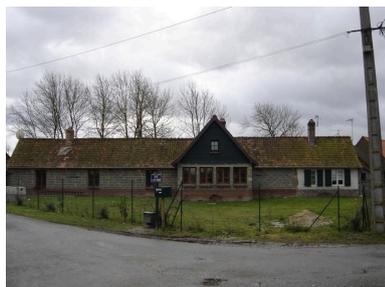
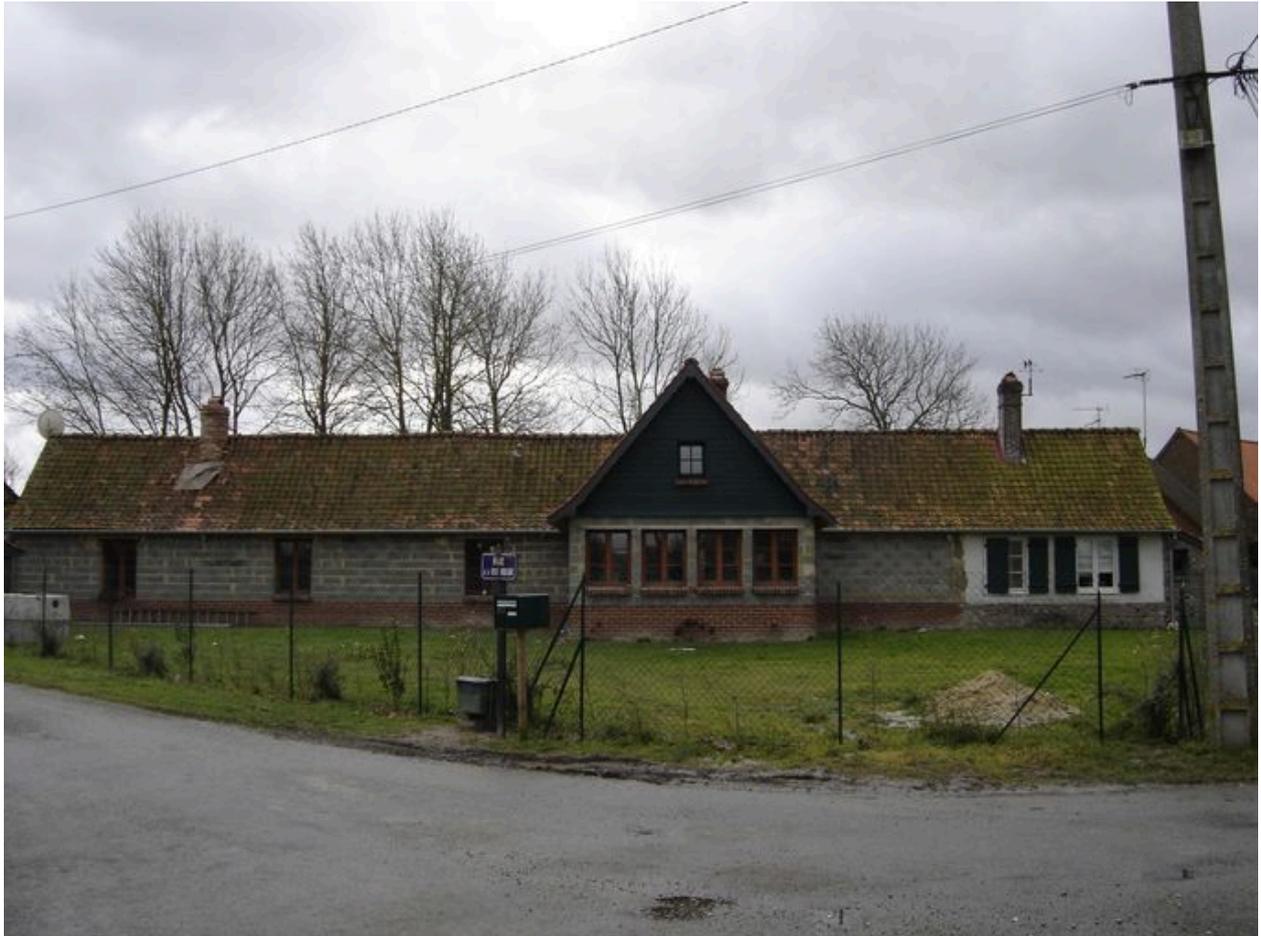
Vue générale du logis.
Phot. Inès Guérin
IVR22_20058005076NUCA

Vue générale du logis.

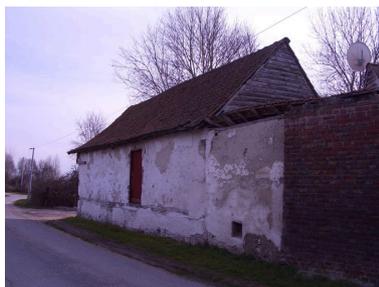
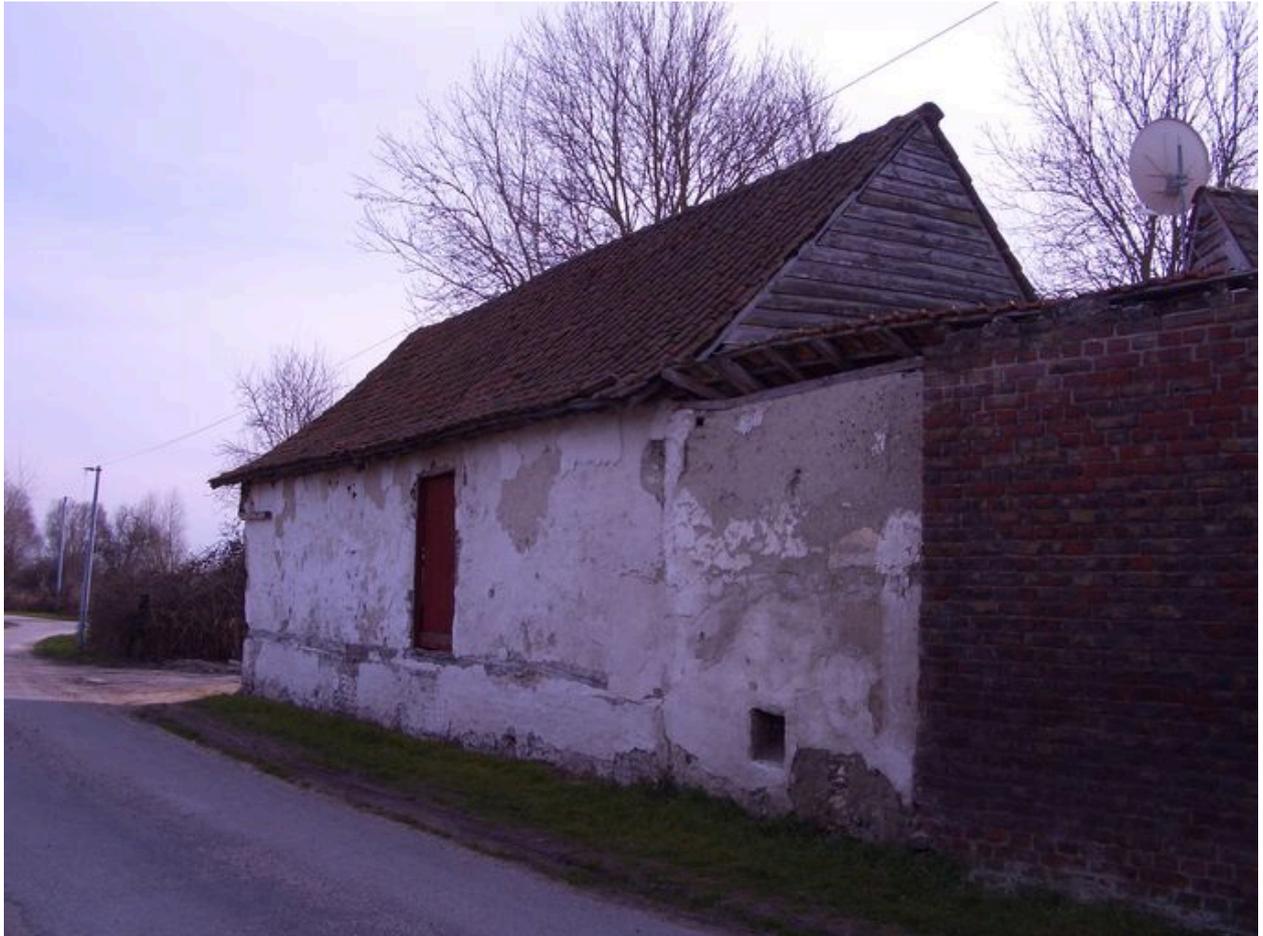
Vue de la grange depuis la rue.
Phot. Inès Guérin
IVR22_20058005078NUCA

Vue de la grange depuis la rue.

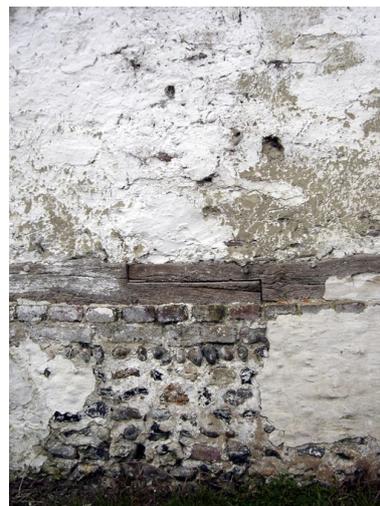
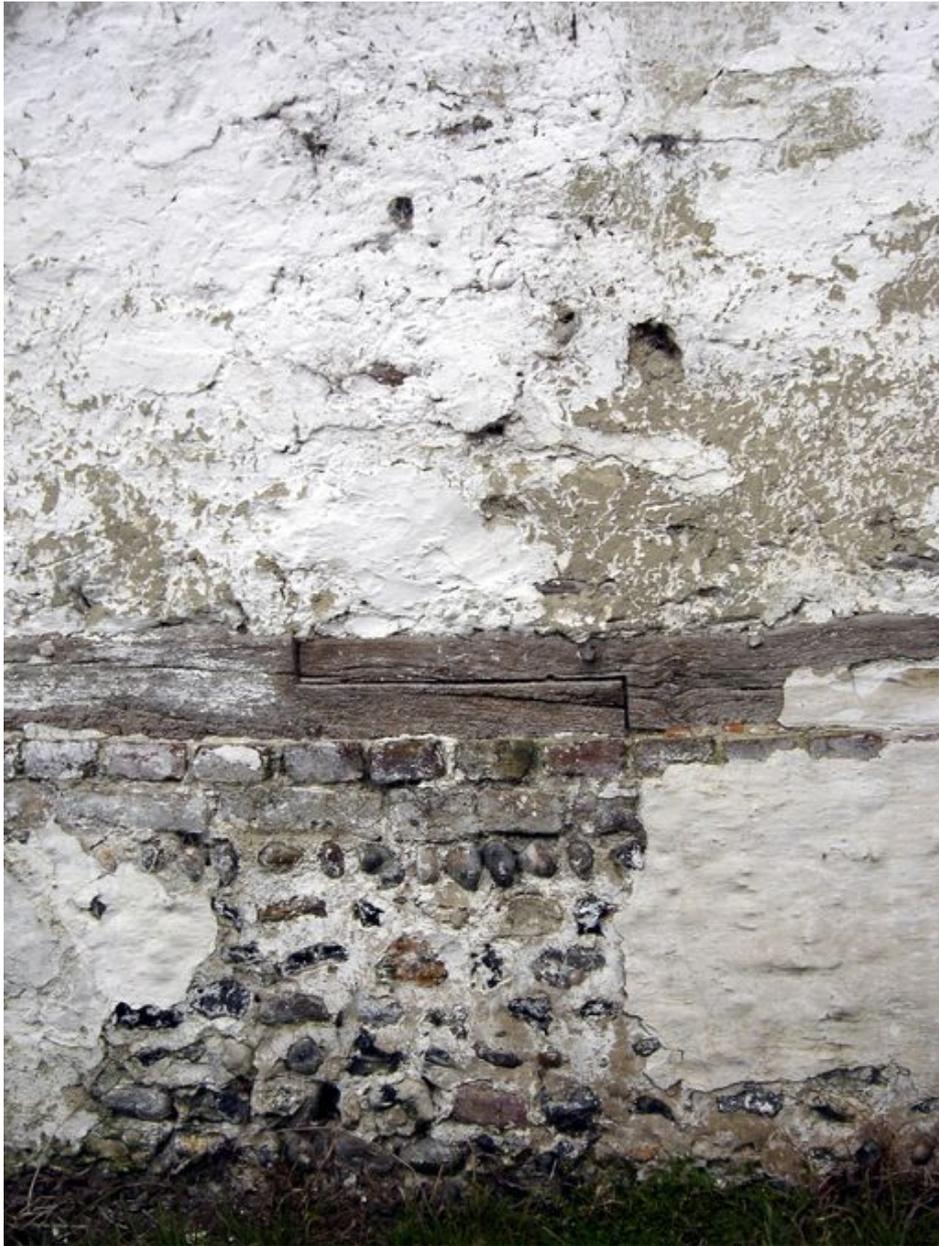
Détail du solin en silex et briques
ainsi que de la sablière basse à
assemblage à mi-bois de la grange.
Phot. Inès Guérin
IVR22_20058005080NUCA

Détail du solin en silex et briques ainsi que de la sablière basse à assemblage à mi-bois de la grange.

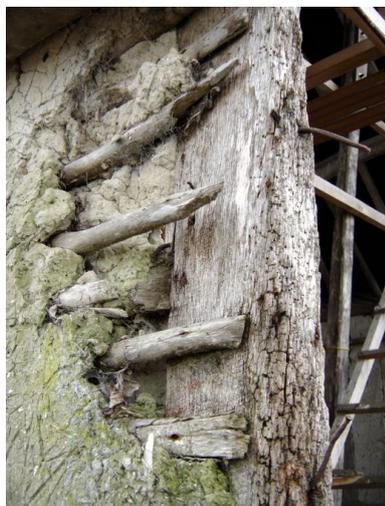
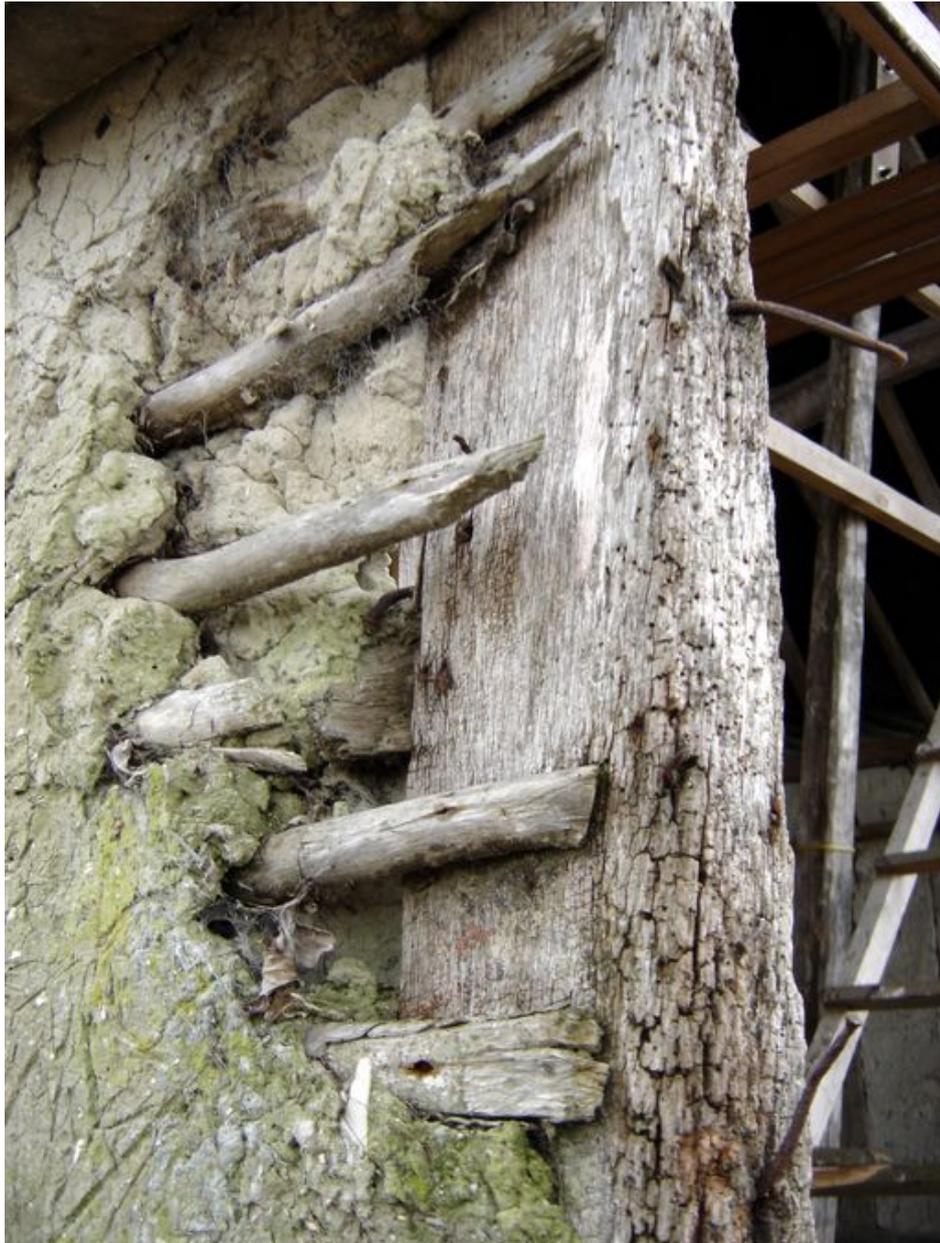
Détail du lattis et du
torchis de la grange.
Phot. Inès Guérin
IVR22_20058005081NUCA

Détail du lattis et du torchis de la grange.

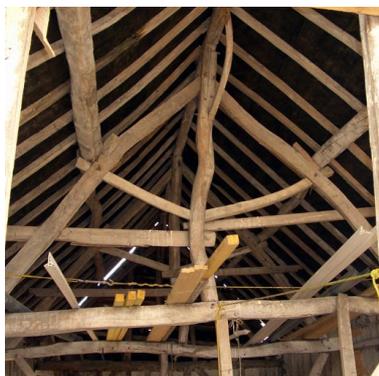
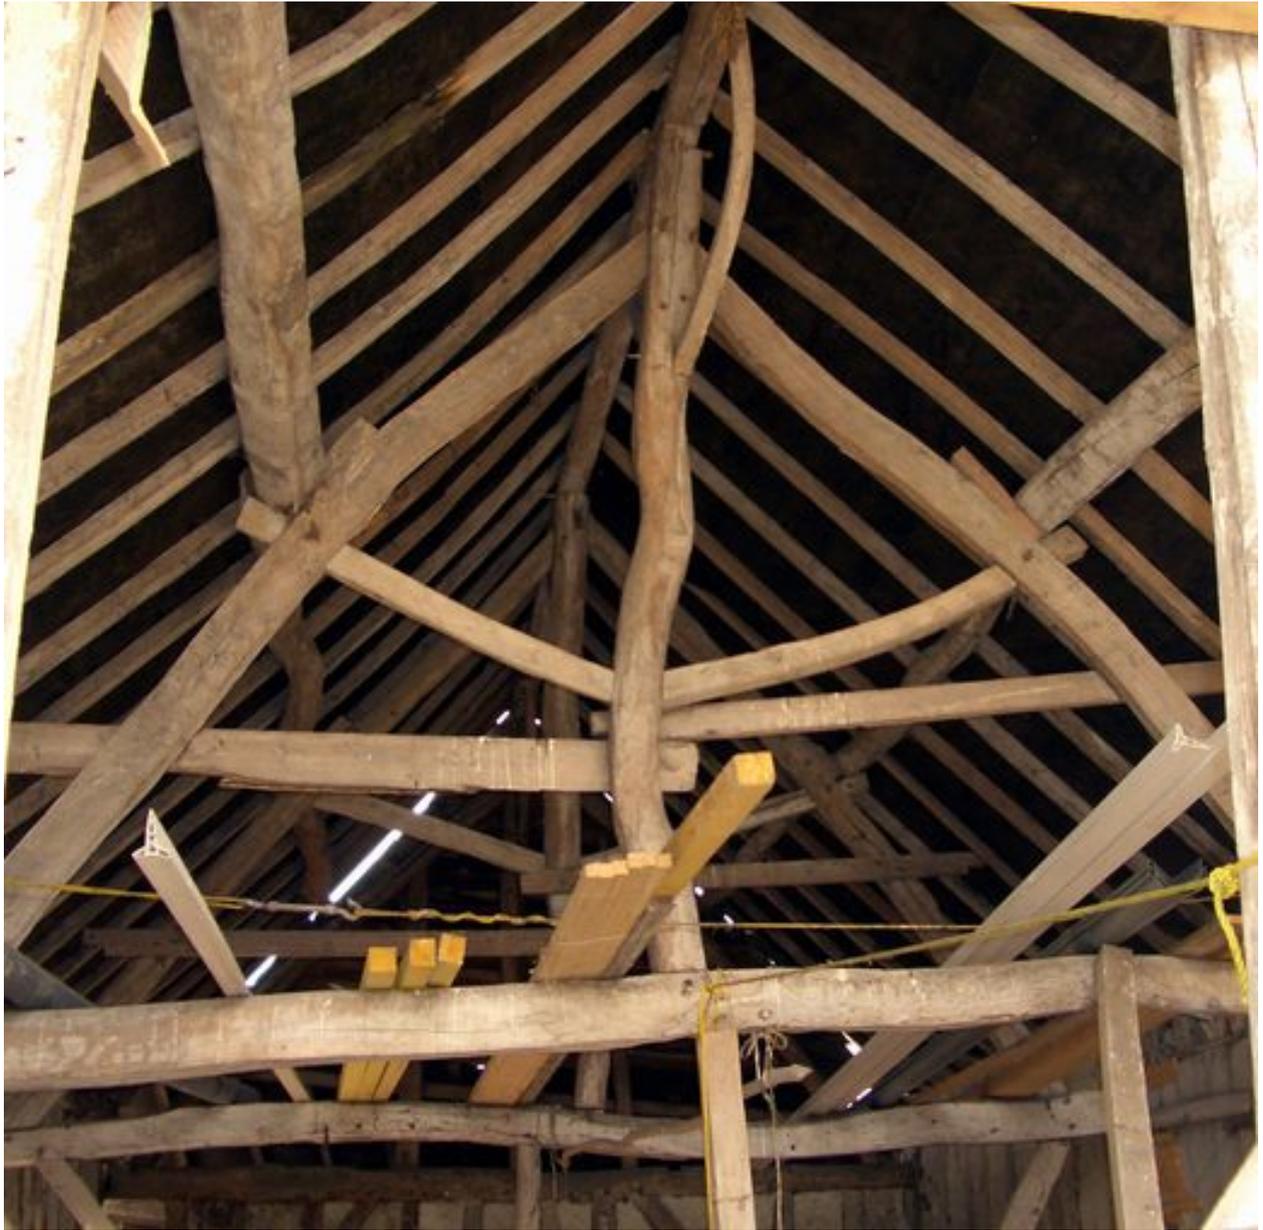
Vue détaillée de la
charpente de la grange.
Phot. Inès Guérin
IVR22_20058005083NUCA

Vue détaillée de la charpente de la grange.
