Hauts-de-France, Somme  
Estrébœuf  
268 rue de Pendé

## Ferme

Numéro de dossier : IA80007584  
Date de l'enquête initiale : 2005  
Date(s) de rédaction : 2005  
Cadre de l'étude : inventaire préliminaire arrière-pays maritime picard  
Degré d'étude : étudié

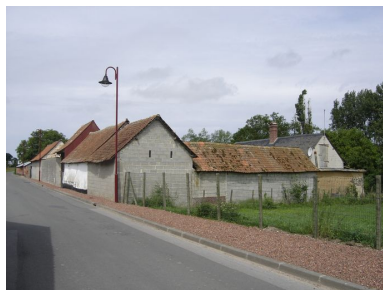
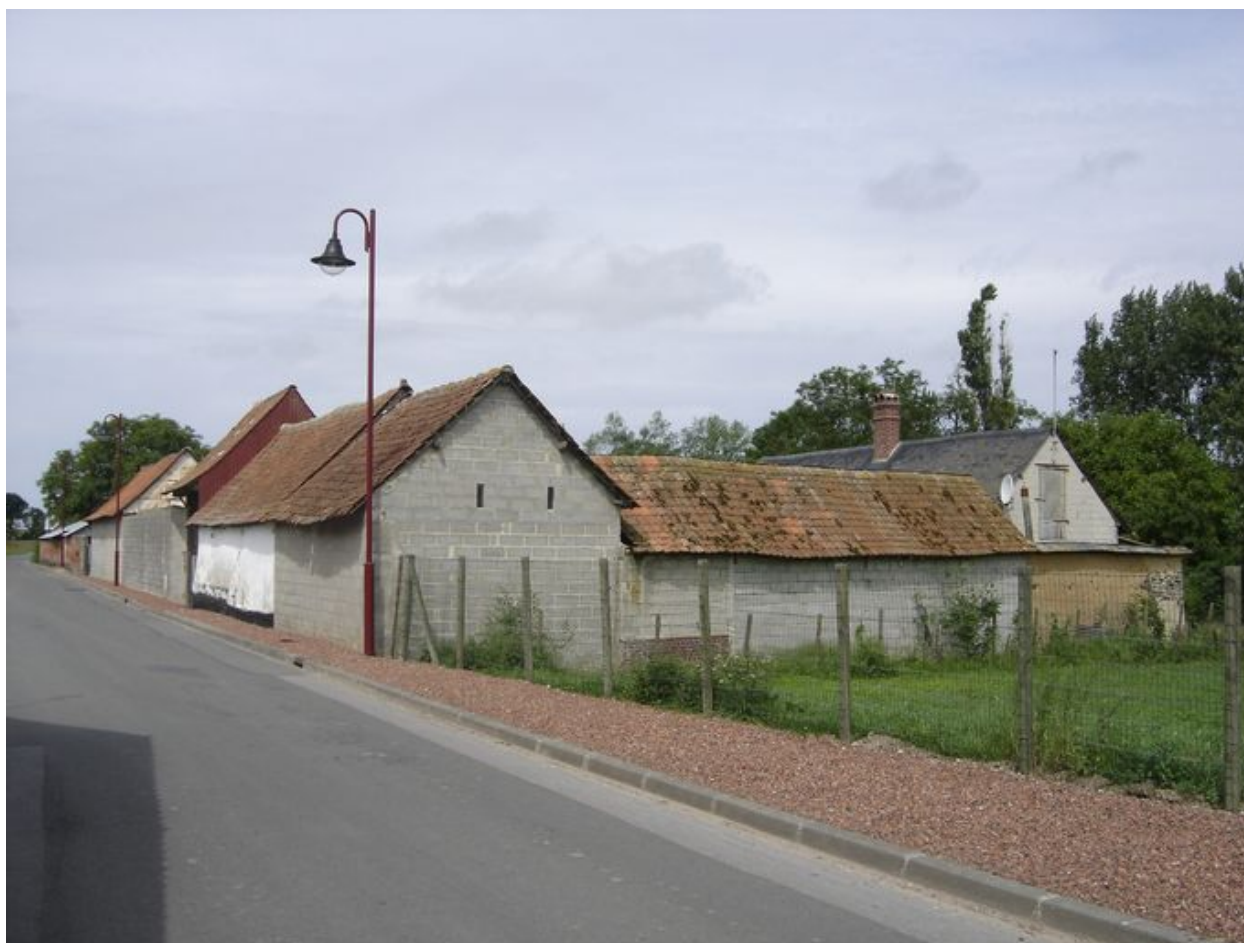
IVR22\_20058006075NUCA

Vue d'ensemble depuis la rue.

La ferme possède aujourd'hui un ensemble de bâtiments regroupés autour des trois côtés d'une cour, communiquant avec celle de la ferme voisine. Sur la rue, se déploient les étables à vaches (aujourd'hui devenues écuries) en parpaings de béton, les anciennes écuries au nombre de deux encore en torchis et pans de bois et le corps de passage à longs pans en tuiles flamandes. La sablière haute de ces bâtiments est assemblée à mi-bois chevillé. Du sud au nord, les différentes fonctions sont ainsi réparties : un clapier avec mur en torchis et pans de bois, la laiterie qui a également conservé sa structure ancienne et enfin, les étables à veaux en brique et parpaings pour la façade sur cour. Leur plafond est composé de troncs non équarris supportant le stock de foin, créant ainsi un très bon isolant.

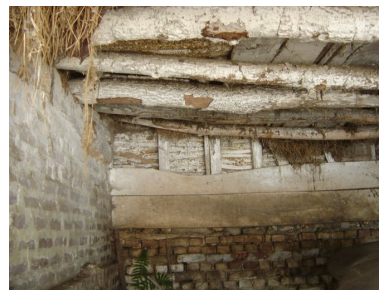
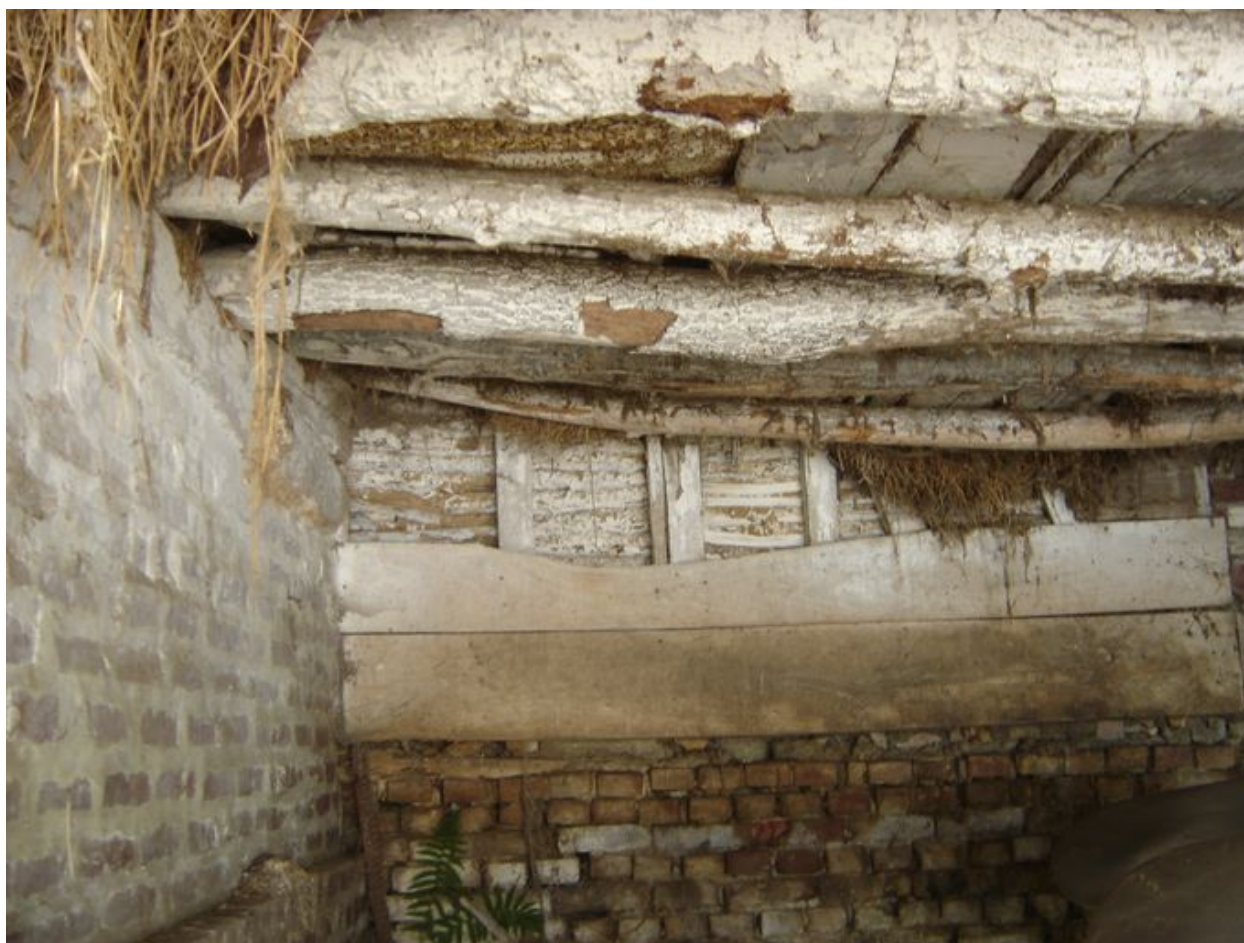
IVR22\_20058006081NUCA

Vue détaillée du plafond.

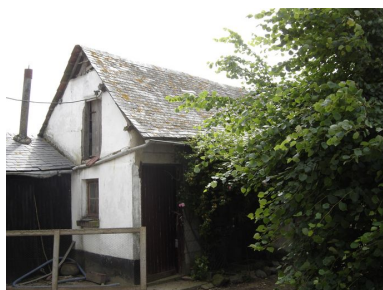
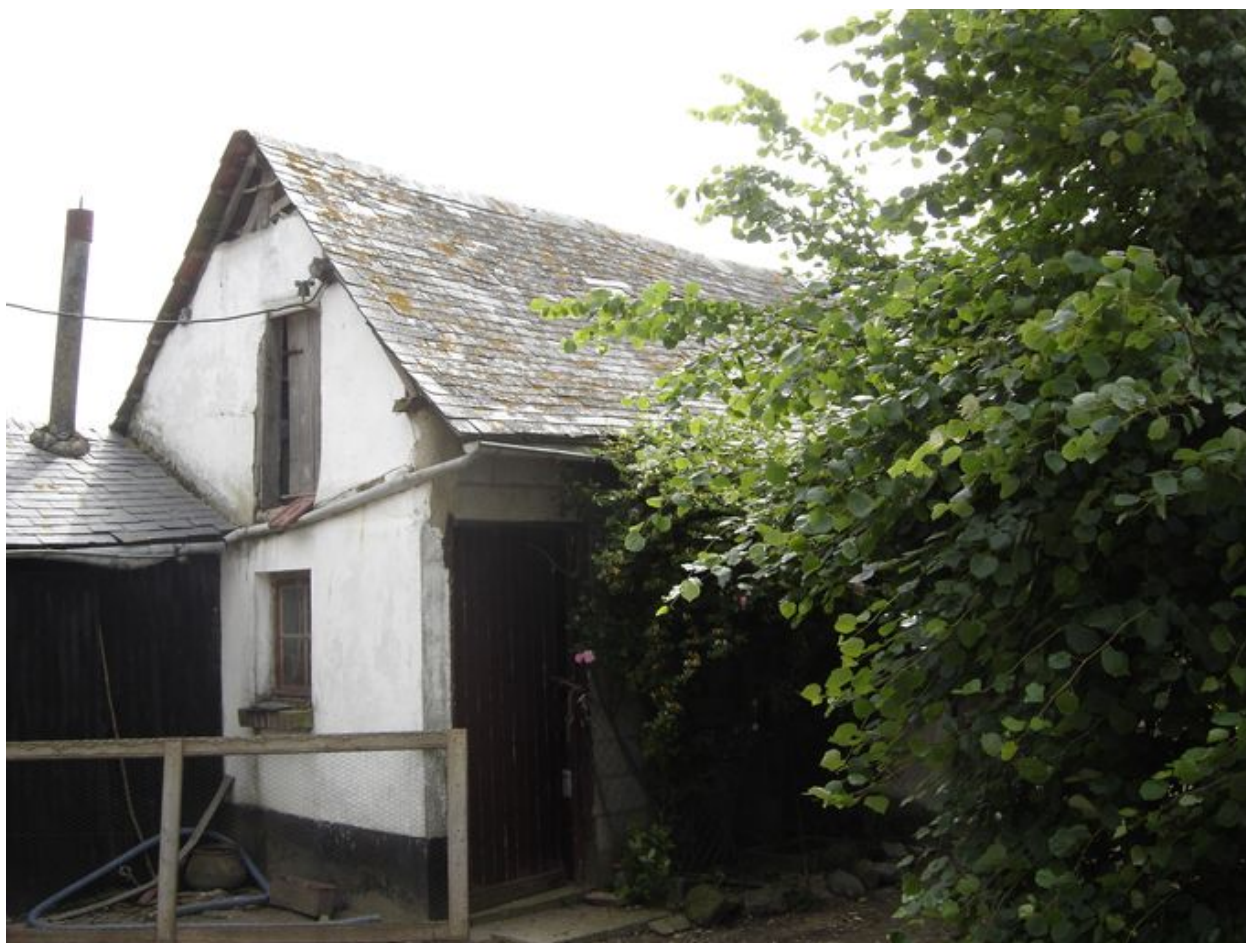
IVR22\_20058006079NUCA

Vue de la laiterie.

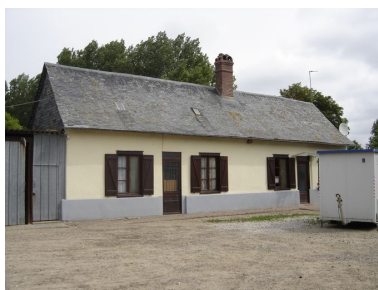
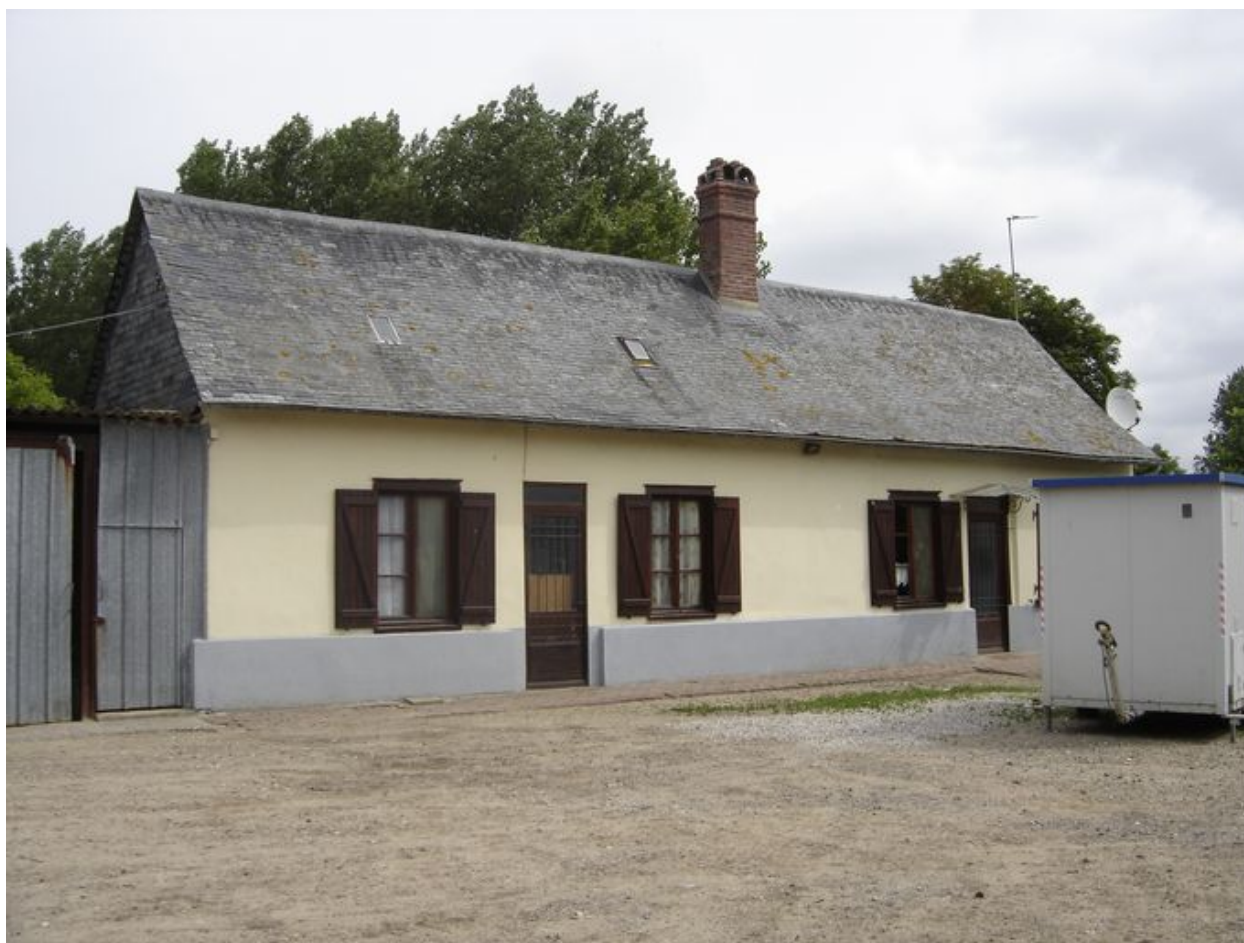
IVR22\_20058006083NUCA

Vue du logis.

Le logis occupe le fond de la cour. Cette longère dispose de deux modules de trois travées chacun (une porte entre deux fenêtres). L'ossature en pans de bois et torchis est aujourd'hui recouverte d'un enduit de ciment. Le pignon occidental est pourvu d'un essentage d'ardoise pour lutter contre les intempéries. Le toit à longs pans est en ardoise. L'emplacement de la souche de cheminée indique que le foyer est au cœur de la l'habitation. La distribution intérieure du logis est la suivante, d'ouest en est : deux chambres dans la largeur, une salle séparée de la cuisine par une cheminée picarde, et enfin l'écurie dans le prolongement de la partie habitable. Les placards d'origine ont été conservés. Comme au n°381 de la même rue, il faut enjamber la sablière basse à la base des portes pour passer d'une pièce à l'autre. D'après le propriétaire, le bois composant l'ossature des dépendances est du peuplier, alors que l'orme a été utilisé pour le logis.
