Hauts-de-France, Oise
Sainte-Eusoye
Troussures

Ancienne grange cistercienne de Troussures, puis ferme, aujourd'hui demeure

Numéro de dossier : IA60005297

Cadre de l'étude : inventaire topographique Communauté de communes Oise Picarde

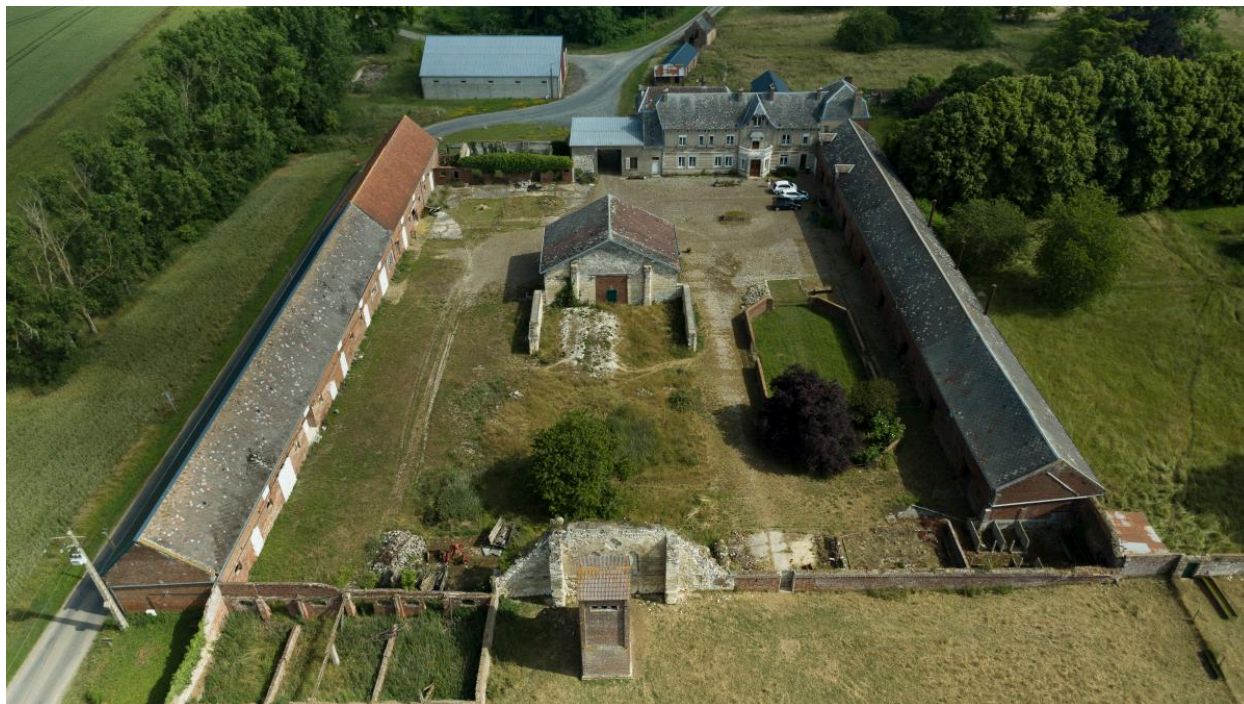
Vue aérienne de la ferme depuis le sud.

La ferme s'organise autour d'une vaste parcelle de plan rectangulaire. L'entrée se fait côté nord, par une porterie en pierre de taille calcaire et couverte de tôle galvanisée. Le logis se trouve juste à gauche en pénétrant dans l'enceinte. De style néo-normand, il est construit en brique avec un parement en faux pans de bois. Il comprend un rez-de-chaussée, un étage et un comble. Une avancée à trois pans se détache de la travée centrale. Elle permet l'aménagement d'un balcon au premier étage. Celui-ci est protégé par une demi-croupe. Le toit est à longs pans avec une croupe normande sur le pignon ouest. Côté est, le toit pénètre dans un pavillon en brique à deux niveaux couvert d'un toit à deux pans avec croupes brisées. À l'arrière se trouve un logis à deux niveaux en brique dont le toit est à longs pans et croupes. L'ensemble des toitures de ces bâtiments formant l'habitation est en ardoise.

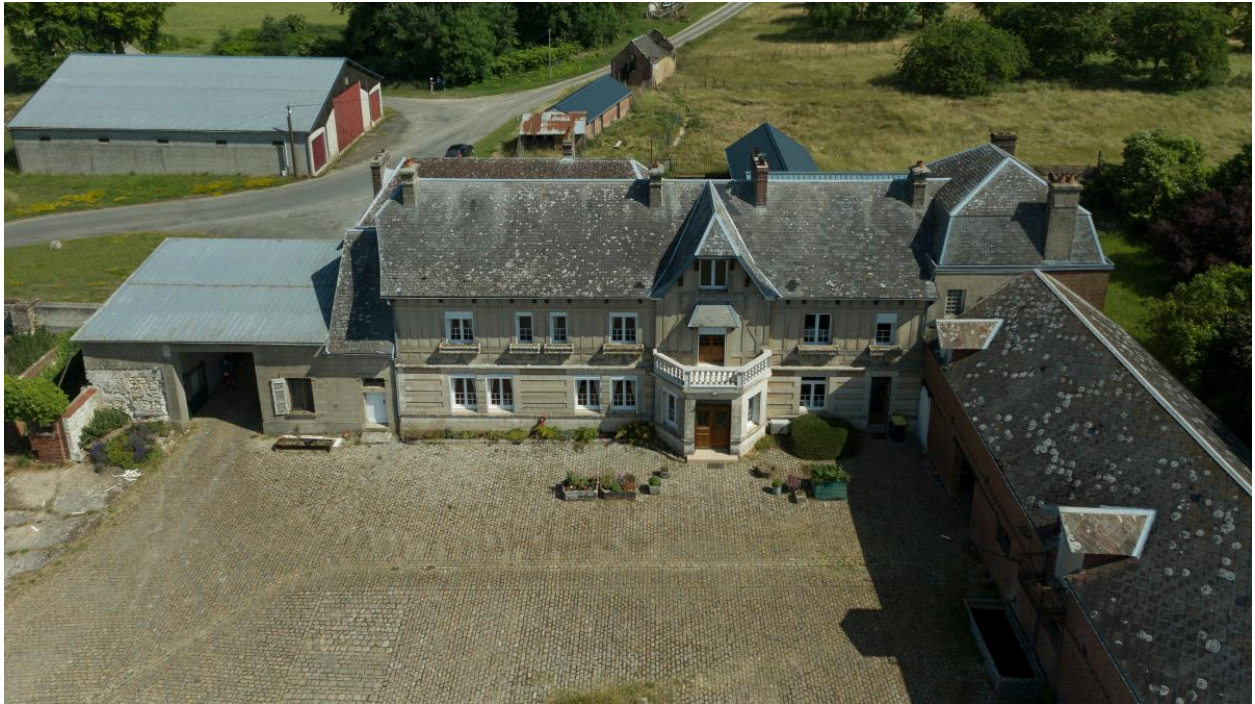
Vue aérienne du logis et de la porterie depuis le sud.

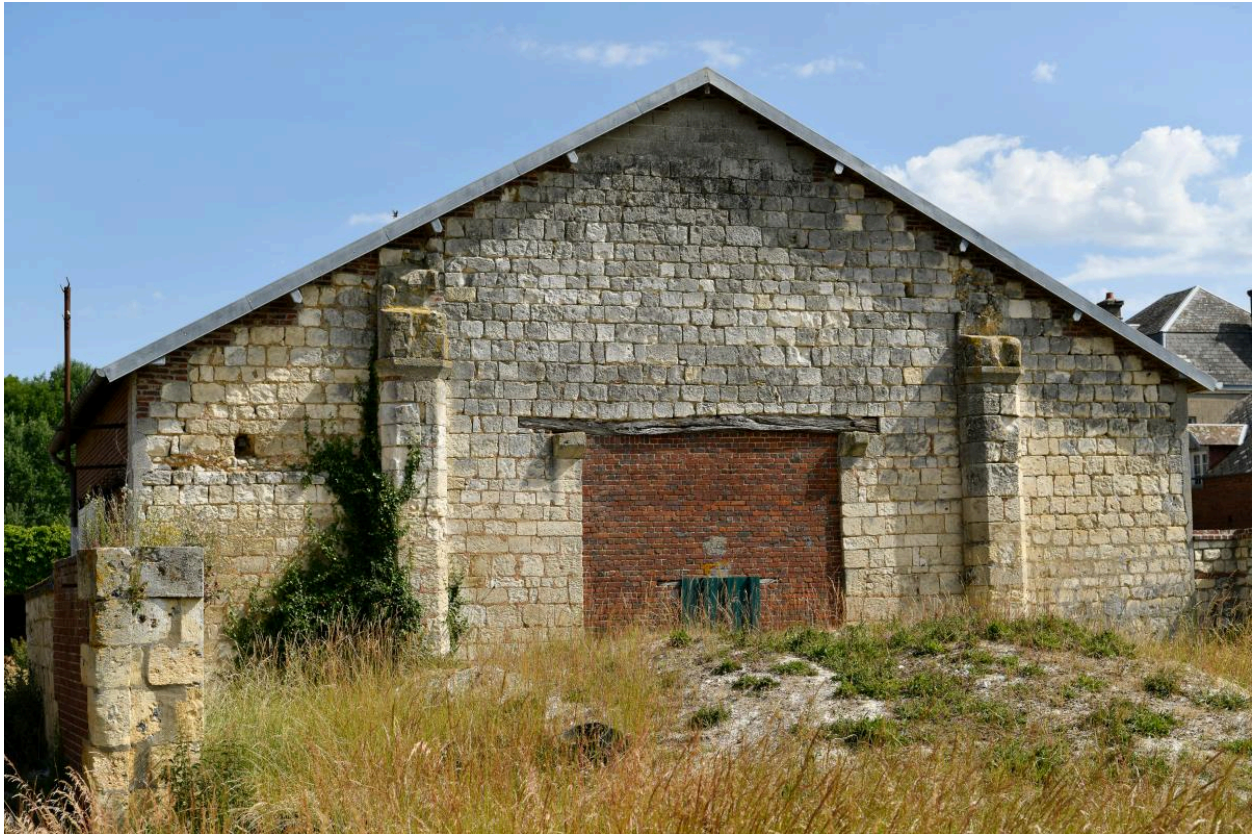
Mur intérieur du pignon nord.

C'est également au centre de ce côté sud de la cour que s'élève un pignon de l'ancienne grange cistercienne, l'autre se trouvant en face, à environ 42 mètres. Ces deux pignons sont en pierre de taille calcaire avec moellons en remplissage. Le pignon sud est percé de trois baies : deux lancettes surmontées par un oculus quadrilobé. Deux contreforts soutiennent le mur. À l'intérieur, deux piliers surmontés d'un tailloir reçoivent un départ d'arcade. Les trous qui accueilleraient les solives sont toujours visibles dans les parties latérales des pignons. Le pignon nord a été utilisé pour appuyer un nouveau bâtiment agricole à deux pans couvert d'ardoise.

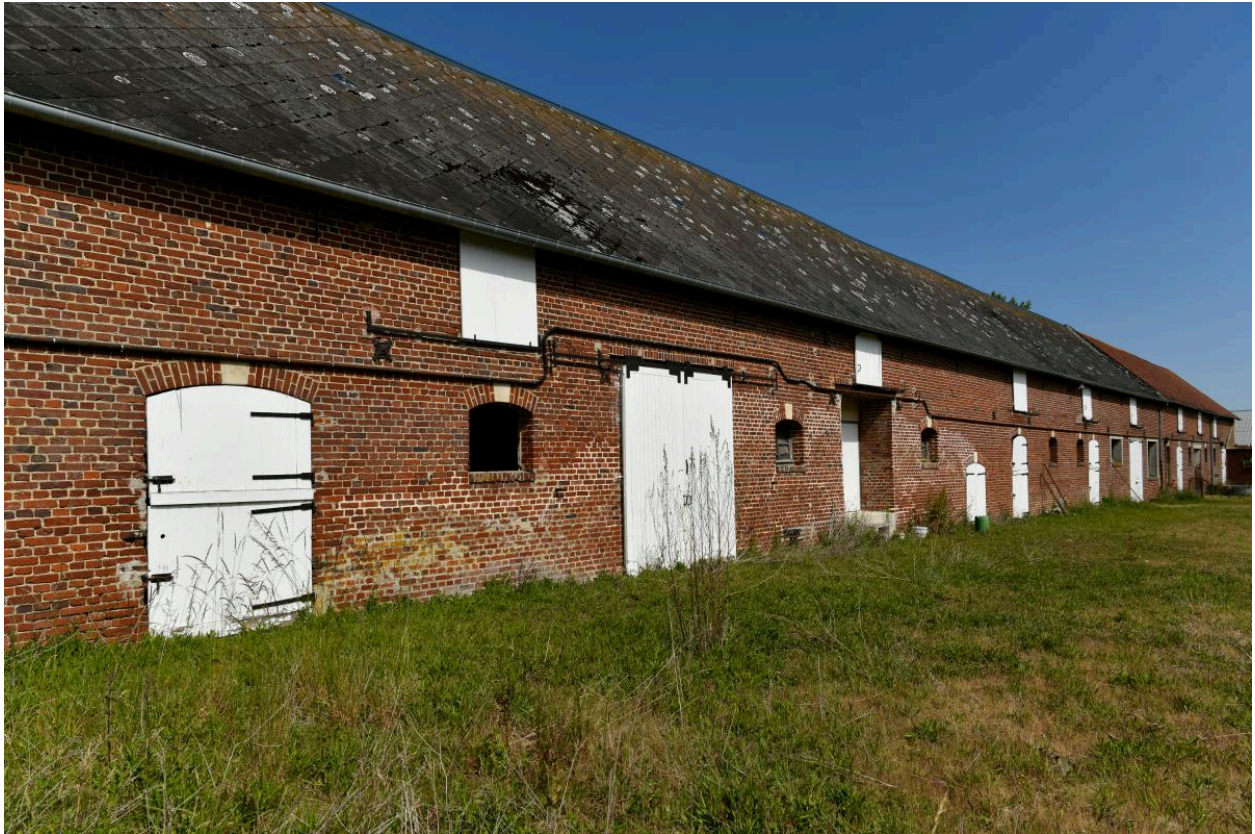
Vue générale des étables et bergeries côté ouest.

Les côtés est et ouest de la cour sont occupés sur toute leur longueur par des bâtiments agricoles consacrés à l'élevage (bergeries, écuries, étables). Entièrement en brique, ils comprennent deux niveaux : un premier où se trouvaient les animaux et un second pour le stockage de leur nourriture (fenils). Ils sont couronnés par des toits à longs pans avec pignons découverts et leurs toitures sont en ardoise et tuile flamande pour ceux qui se trouvent côté nord-ouest. Enfin, côtés nord (à droite de la porterie en entrant) et sud, il reste la base des murs d'anciens bâtiments.

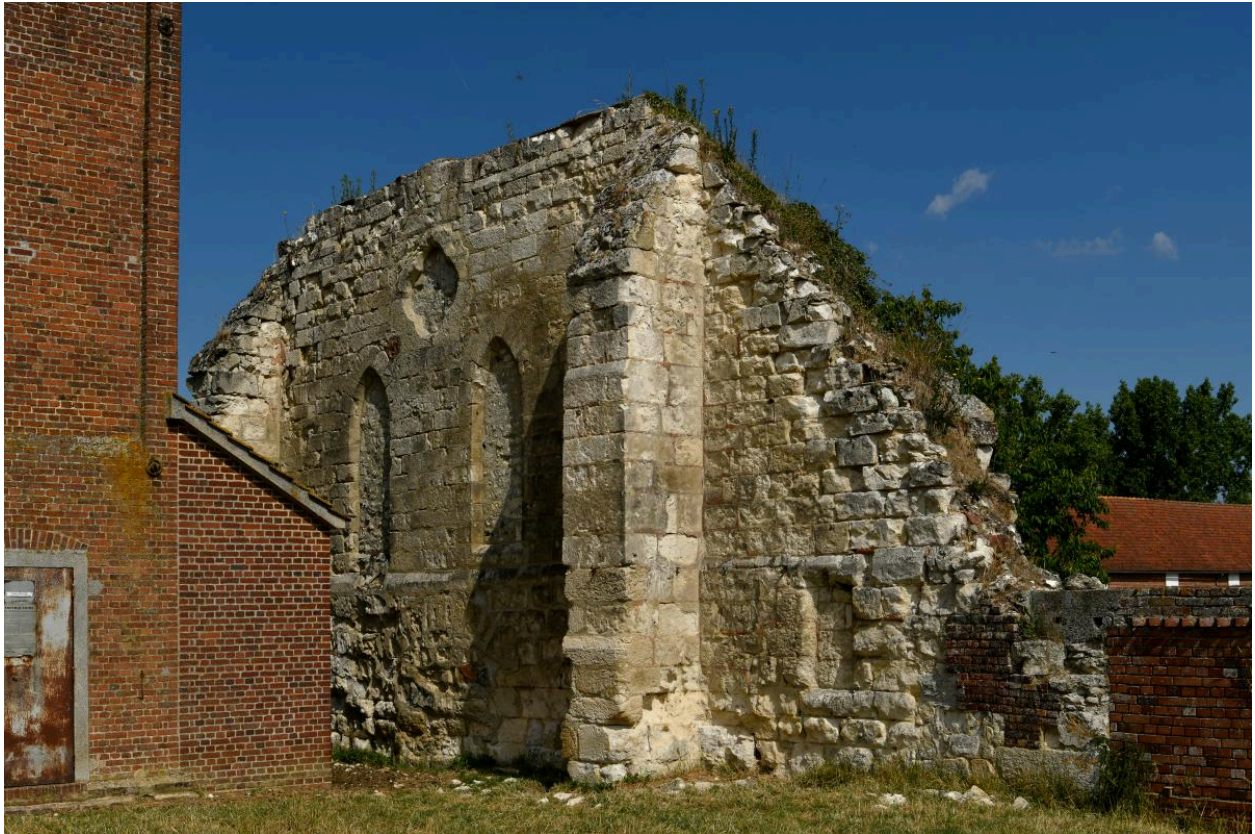
Vue générale du pignon sud de l'ancienne grange cistercienne.

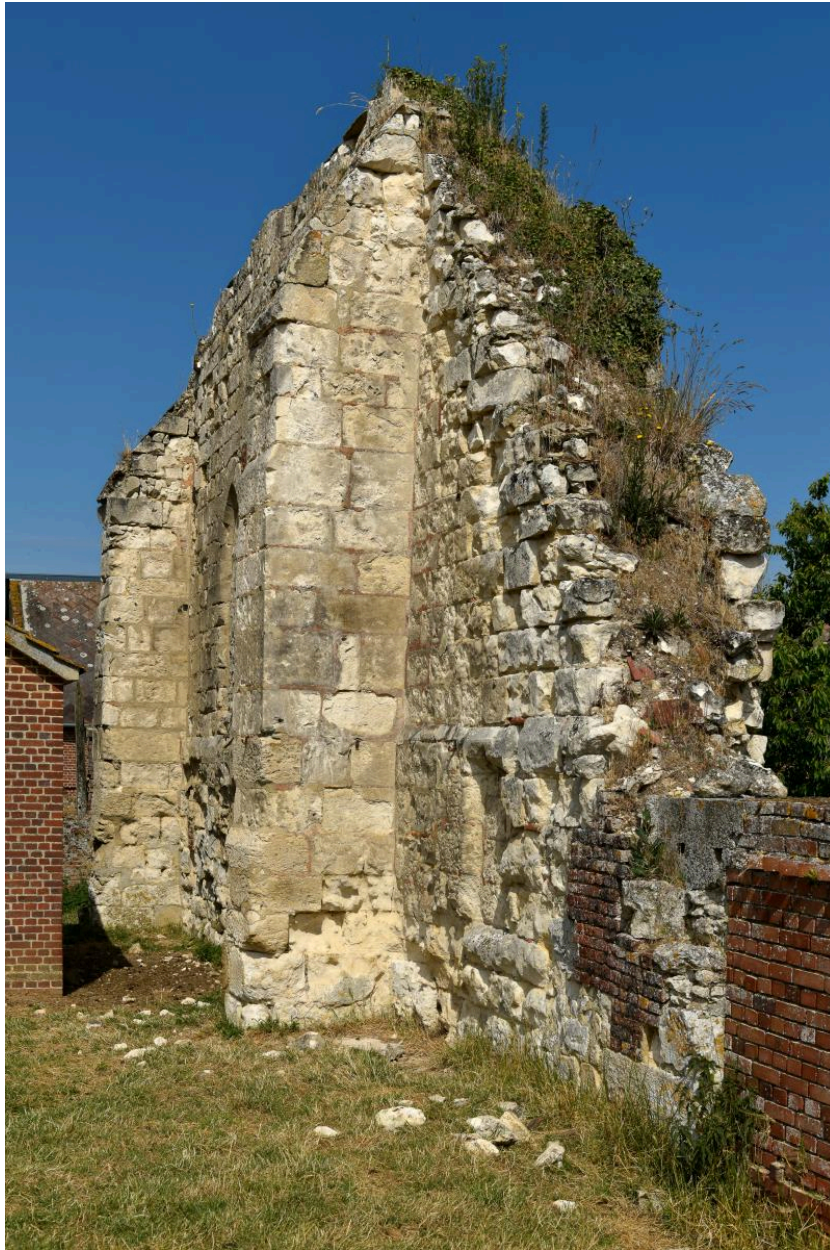
Pignon sud : contreforts.

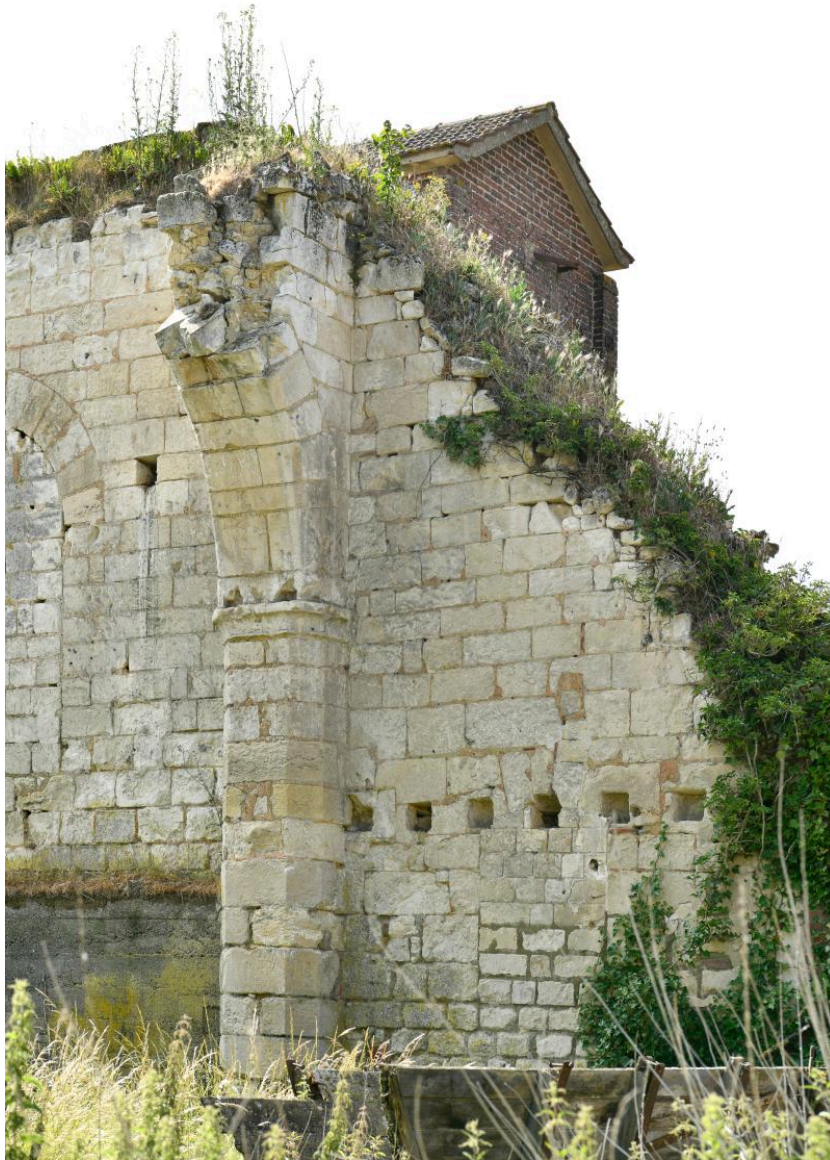
Mur intérieur du pignon sud, côté ouest.

Sur les murs intérieurs des pignons de l'ancienne grange, les tailloirs entre les piliers et les arcades sont moulurés.

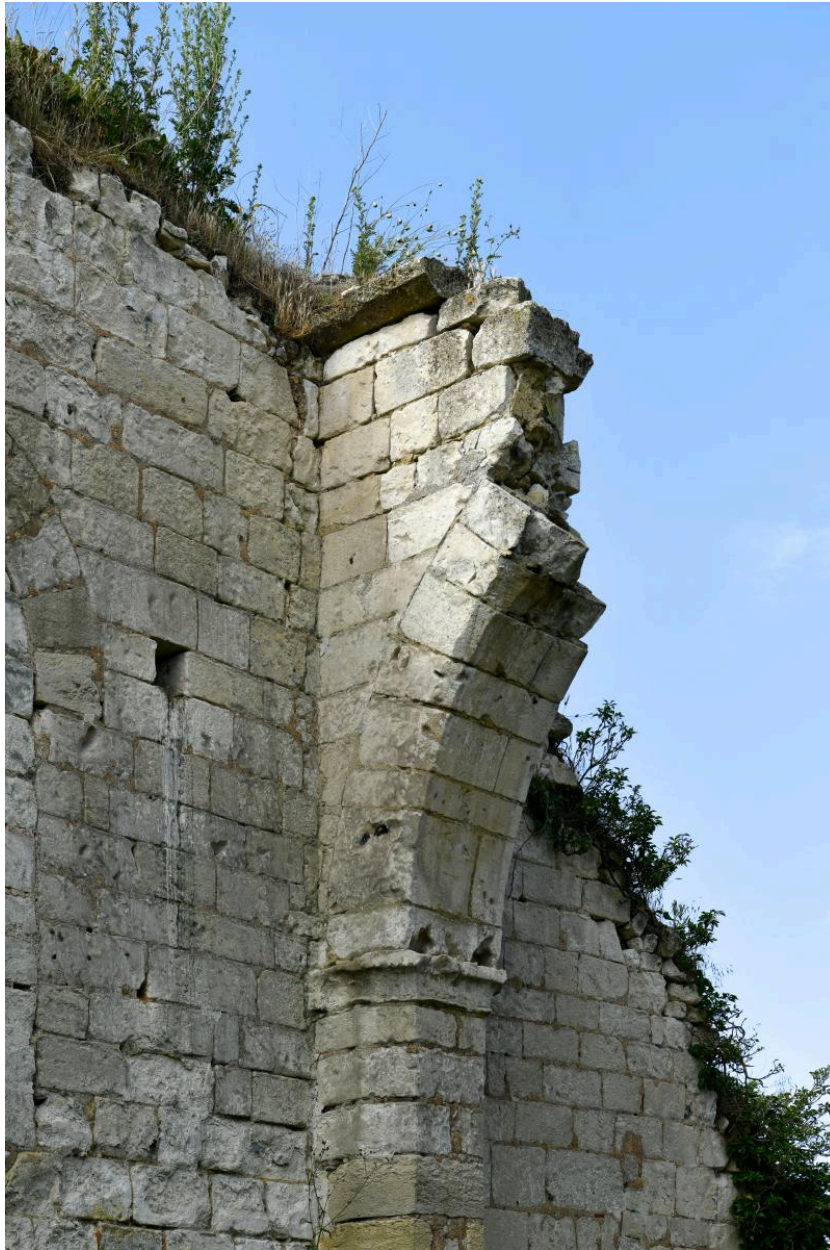
Détail du pignon sud : mur intérieur avec départ d'une arcade.

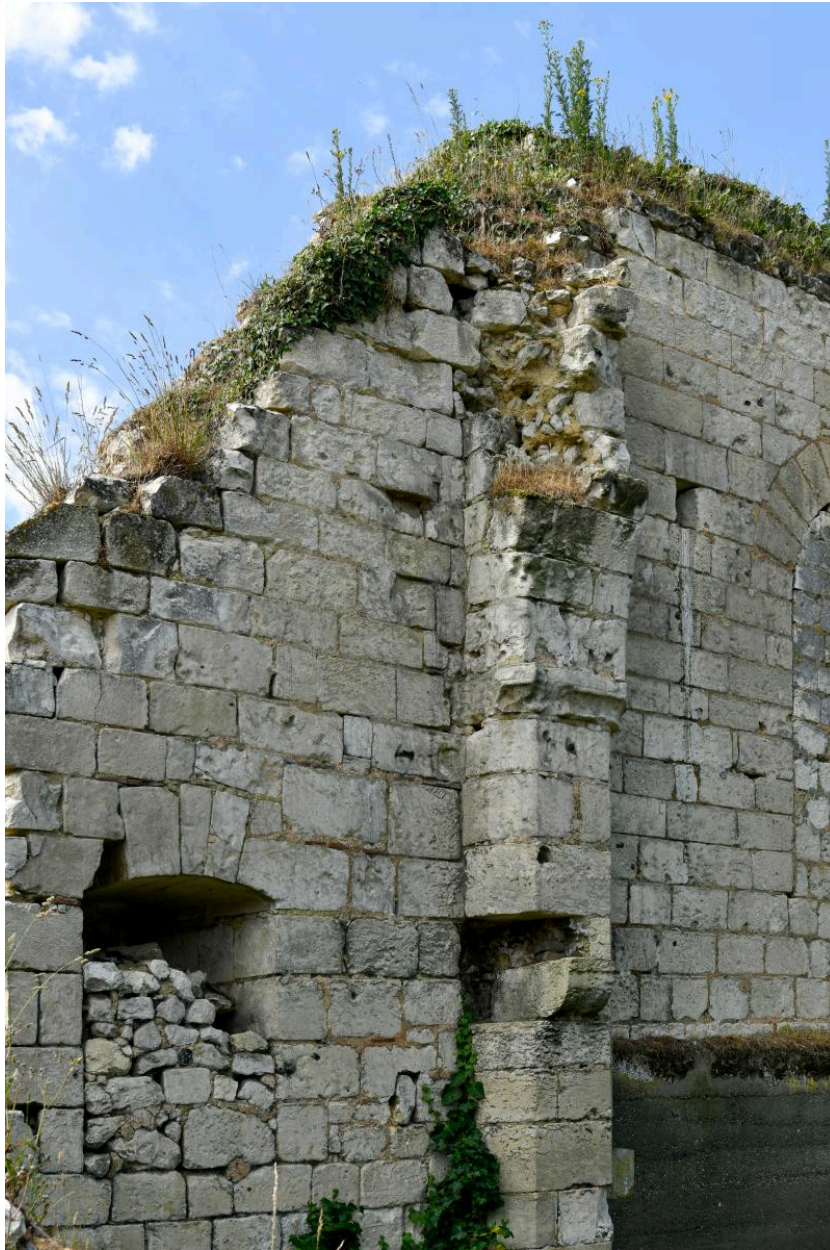
Détail du mur intérieur du pignon sud : pilier, tailloir mouluré et départ d'arcade.
